件名	<b>大阪湾再生をめざして、陸域から 海域にわたる広域な水質調査を実施</b> ～平成24年度夏季 大阪湾再生水質一斉調査の結果の報告～
----	---

# 平成 24 年度夏季 大阪湾再生水質一斉調査の結果について

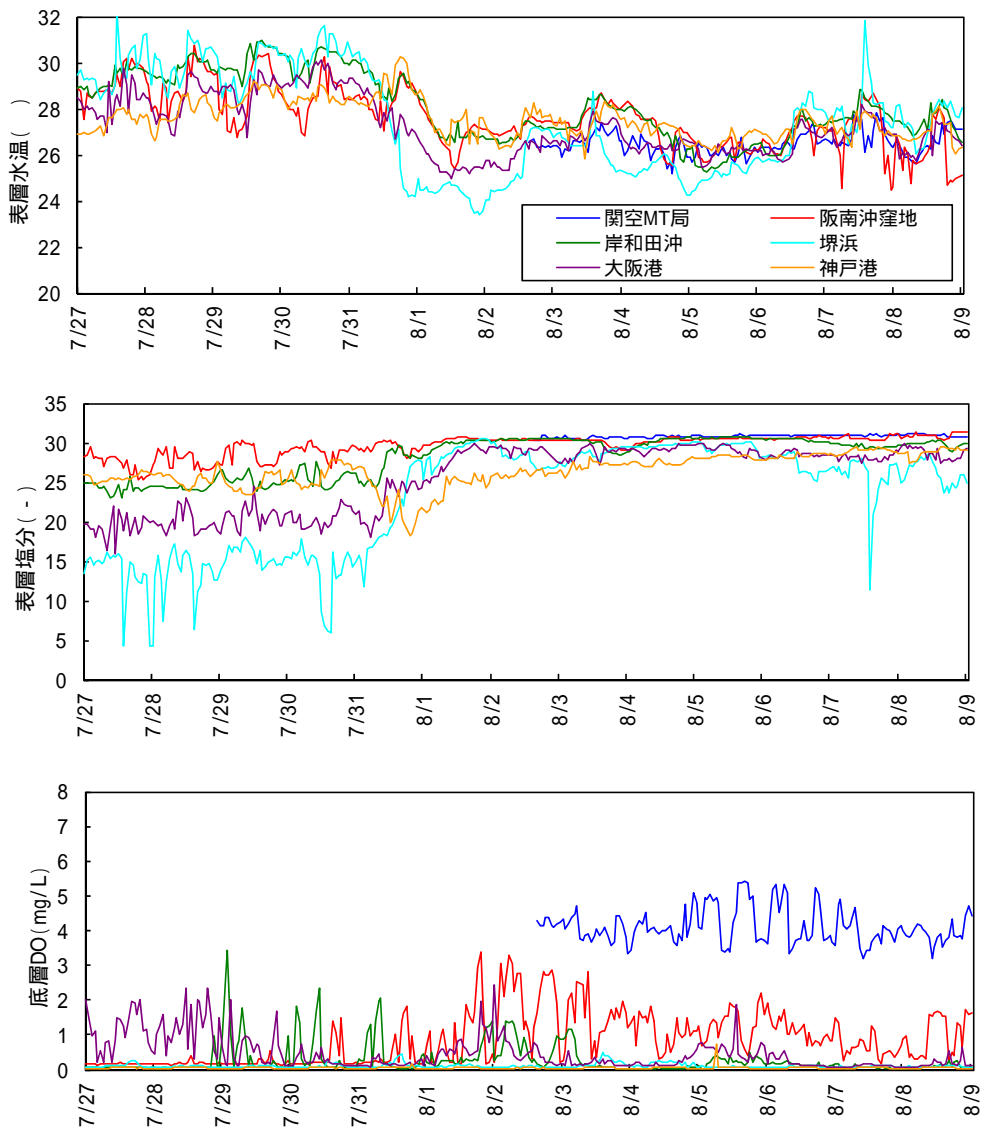
図 3 調査日前後の水温、塩分、DO

- ・調査日前後の6地点で測定された表層水温、表層塩分、底層DOの経時変化を示します。
- ・連続データでみると、表層水温、表層塩分、底層DOは時間的に大きく変動していることがわかります。
- ・8月8日の表層水温、表層塩分は、7月27～30日の値と比較すると、表層水温はやや低め、表層塩分はやや高めとなっていました。
- ・底層DOは、最も南側に位置する関空MT局では3mg/L以上でしたが、阪南沖窪地、岸和田沖、堺浜、大阪港、神戸港ではおおむね3mg/L以下の値で推移していました。

表層：海面下 1 m  
 底層：関空 MT 局（海面下 21～22m） 阪南沖窪地（海面下 18～20m） 岸和田沖（海面下 11～13m） 堺浜（海面下 7～11m） 大阪港（海面下 11～13m） 神戸港（海面下 15～17m）

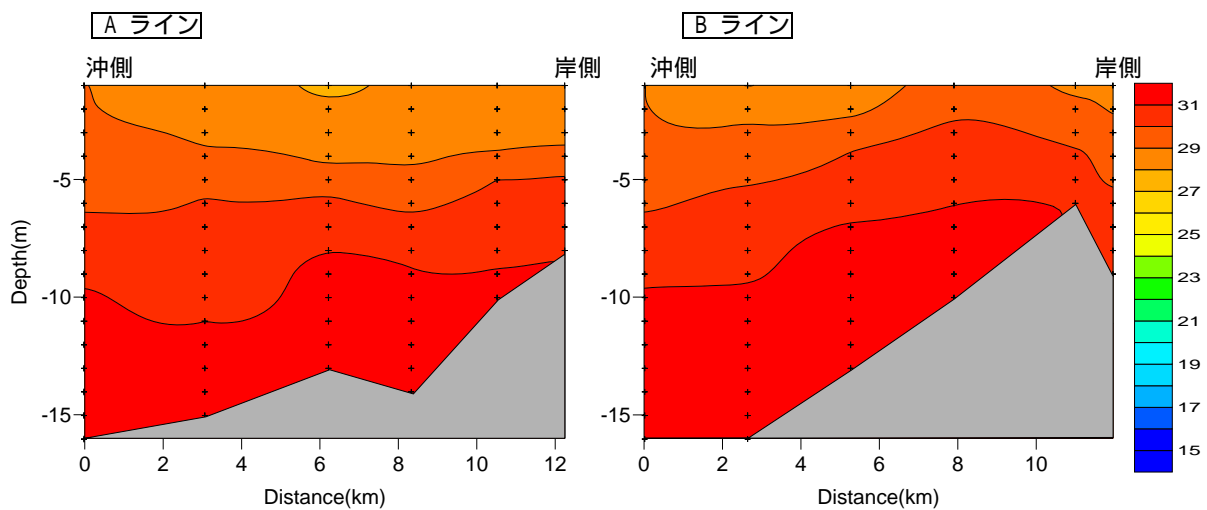
図 10 塩分の調査結果

- ・ 表層塩分は、淀川や大和川の河川水が流入する大阪湾北東側で低く、西側で高くなっていました。
- ・ 鉛直的には、表層で低く、海底に向かうほど高くなっていました。

等値線は、実測データを補間して作成しており、必ずしも実際の位置を示すものではない

- ・ 塩分は、淡水と海水の混ざり具合を示す指標です。
- ・ 値が低いほど淡水が多く含まれていることを示します。

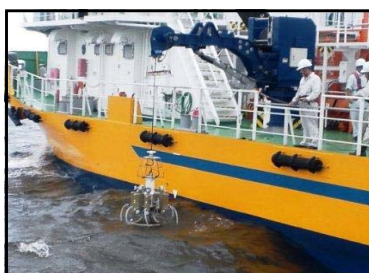
調査状況（「Dr. 海洋」）

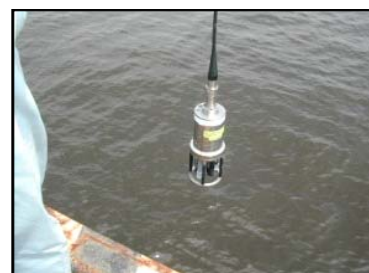
調査状況（多項目水質計）
