平成 26 年度夏季 大阪湾再生水質一斉調査の結果について

調査概要

- ・本年度は、平成 26 年 8 月 5 日を中心に実施し、海域 196 点、陸域の河川 320 点の計 516 点で調査を実施しました。

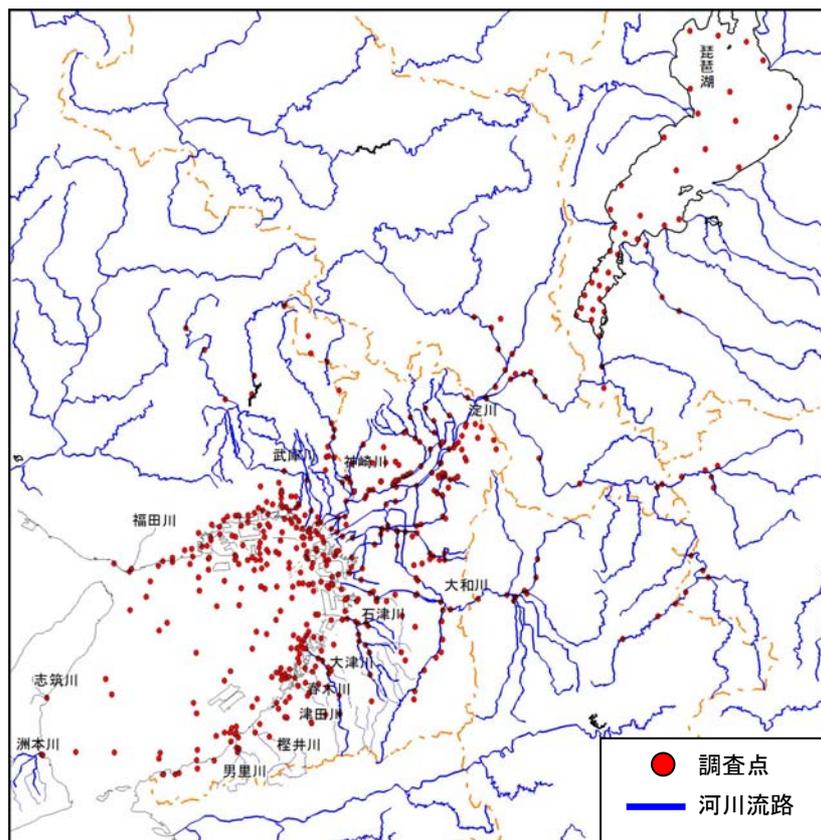
図 1 調査位置

※河川流路は、主な河川のみを示している

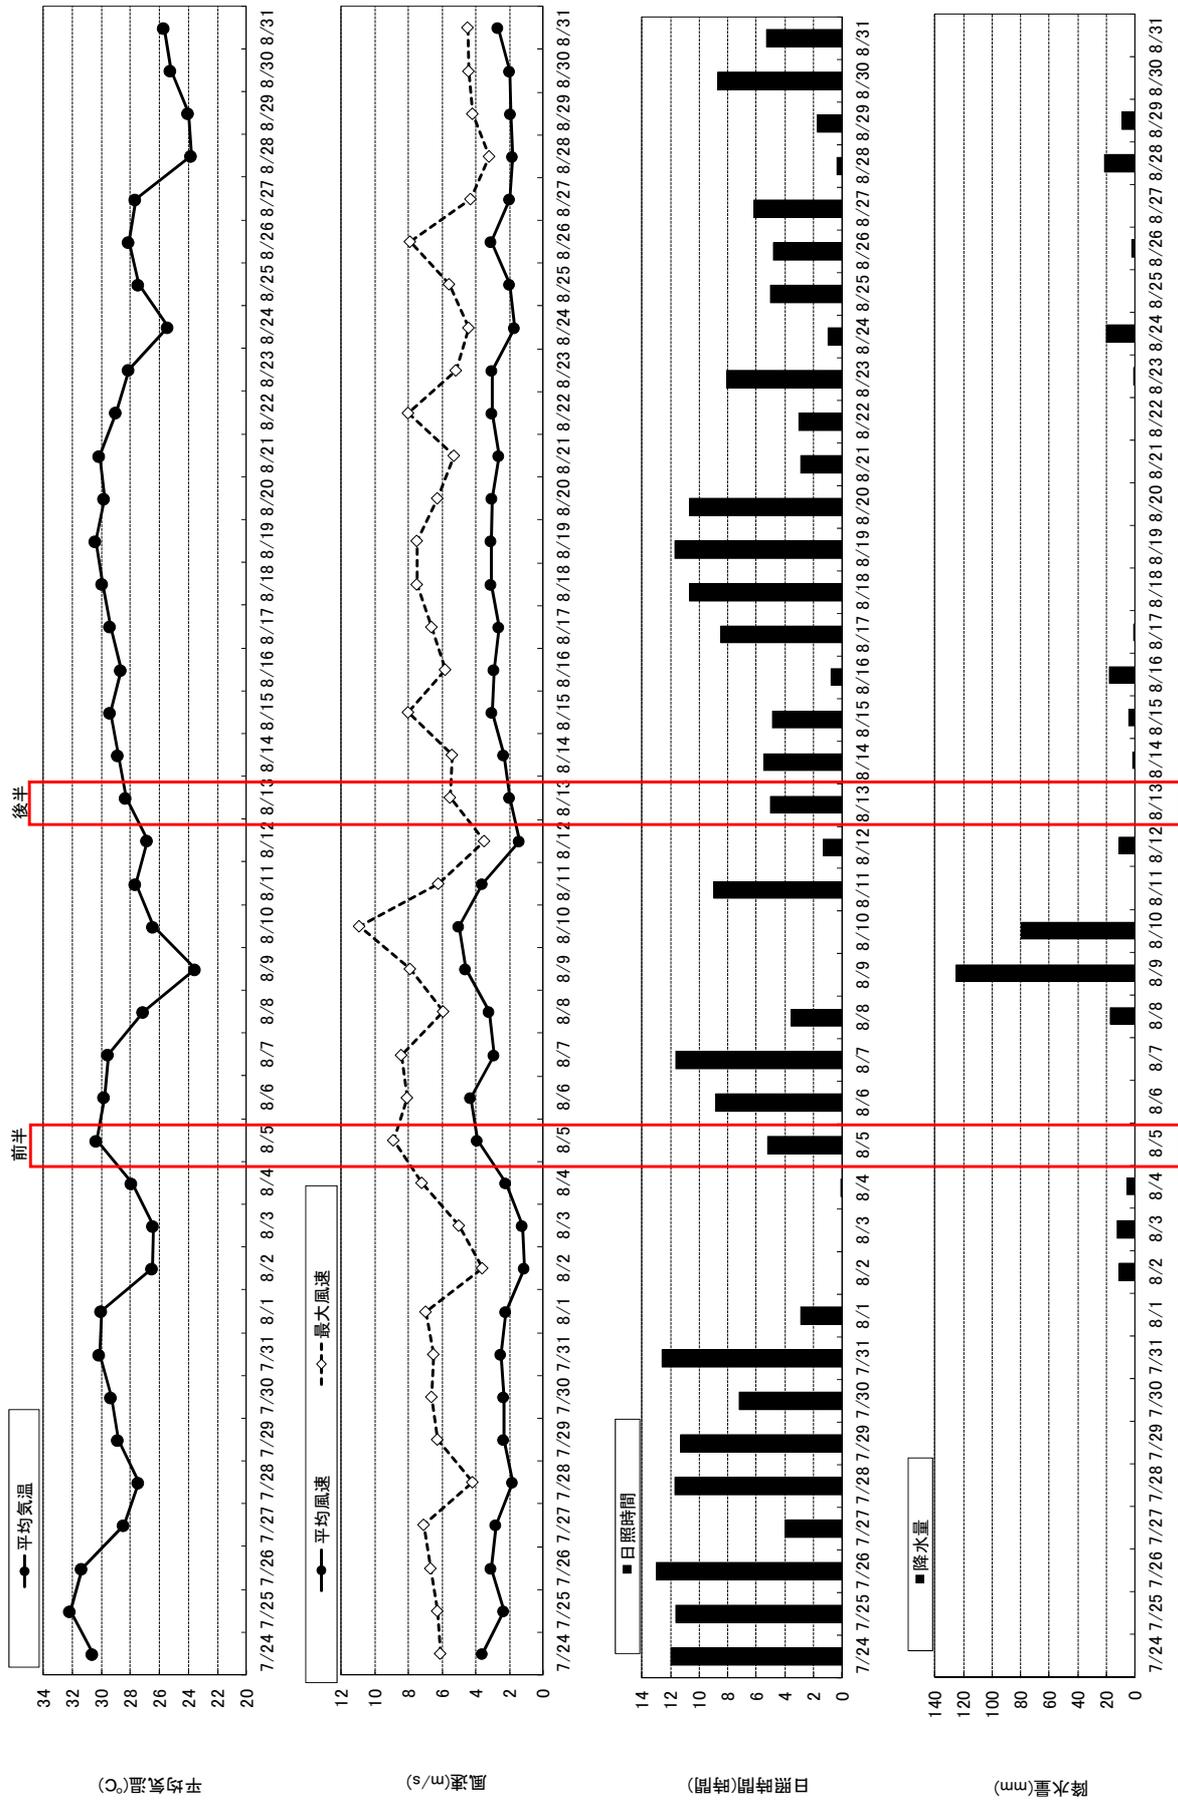
図 2 調査日前後の気象状況 (大阪管区気象台)

- ・前半の調査については、調査実施前の8月2～4日に5～13mm程度の降雨が観測されました。調査実施日の8月5日は曇時々晴れで、前日より2℃程高い気温でした。風については、調査当日に強い風が吹いていました。
- ・後半の調査については、台風の影響により、調査実施前の8月9～10日に80～120mm程度の大規模な降雨が観測されました。また、8月12日に11mm程度の降雨が確認されました。調査実施日の天気は曇でした。風については、調査実施前の8月10日に10m/sを超える強い風が吹いていましたが、調査当日は穏やかでした。

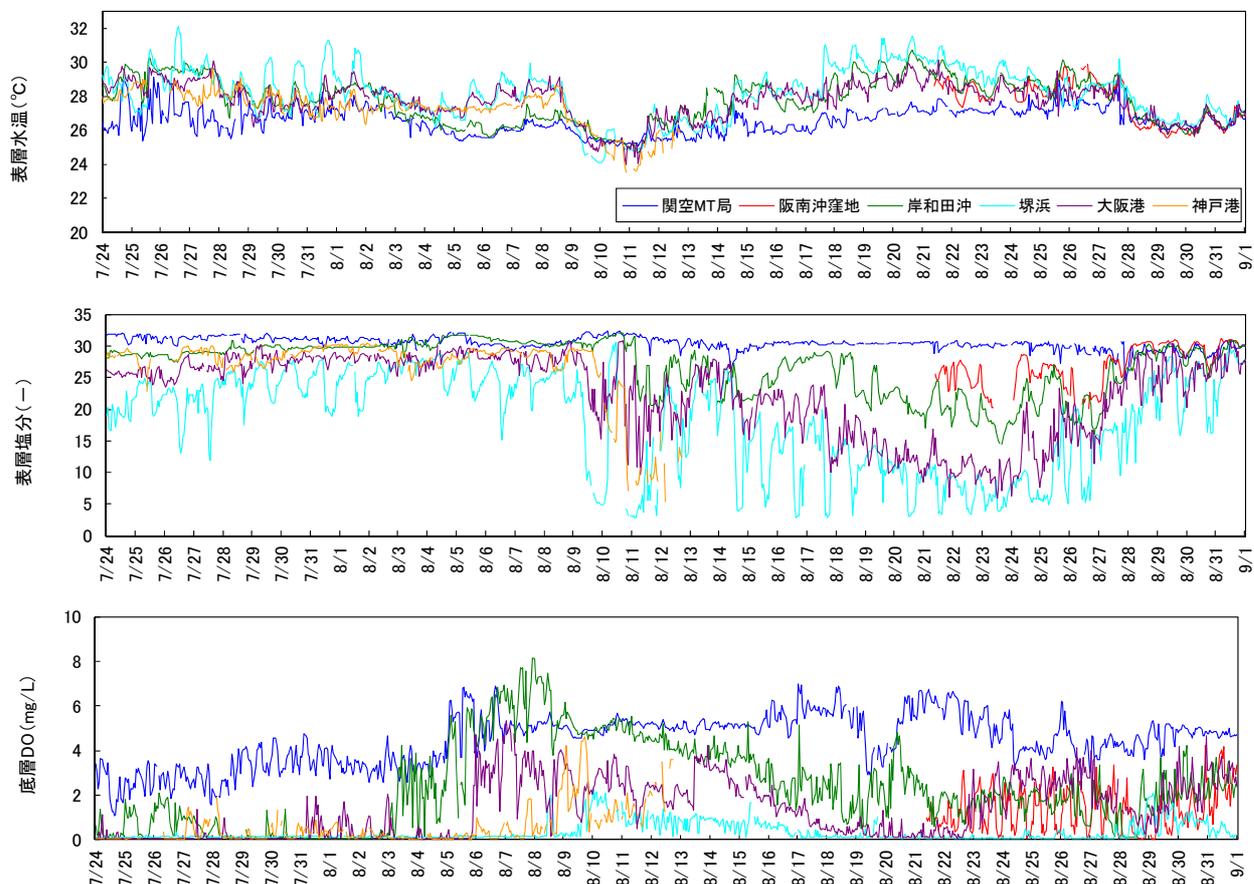
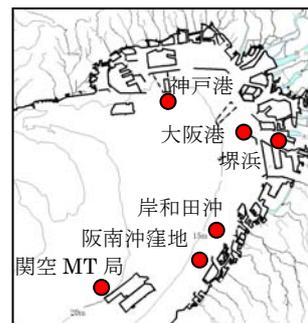
図3 調査日前後の水温、塩分、DO

- ・調査日前後の6地点で測定された表層水温、表層塩分、底層DOの経時変化を示します。
- ・連続データでみると、表層水温、表層塩分、底層DOは時間的に大きく変動していることがわかります。
- ・8月5日の表層水温、表層塩分は、7月24日以降の値と比較すると、表層水温はやや低め、表層塩分は同程度となっていました。また、底層DOは、最も南側に位置する関空MT局および岸和田沖で高く、その他の地点では調査実施日まで概ね2 mg/L以下で推移していました。
- ・8月13日の表層水温、表層塩分は、8月1日以降の値と比較すると、表層水温は全地点においてやや低め、表層塩分は岸和田沖、堺浜、大阪港、神戸港において低い値となっていました。底層DOは、関西MT局、岸和田沖、大阪港において調査8～7日前から、堺浜および神戸港においても4～3日目から高い傾向にありました。調査日には関空MT局と岸和田沖で5 mg/L前後、大阪港、神戸港では2 mg/L前後、堺浜で2 mg/L以下で推移していました。

※表層：海面下1 m

※底層：関空MT局（海面下20～23m）、阪南沖窪地（6～20）、岸和田沖（海面下7～14m）、堺浜（海面下6～12m）、大阪港（海面下4～14m）、神戸港（海面下1～18m）

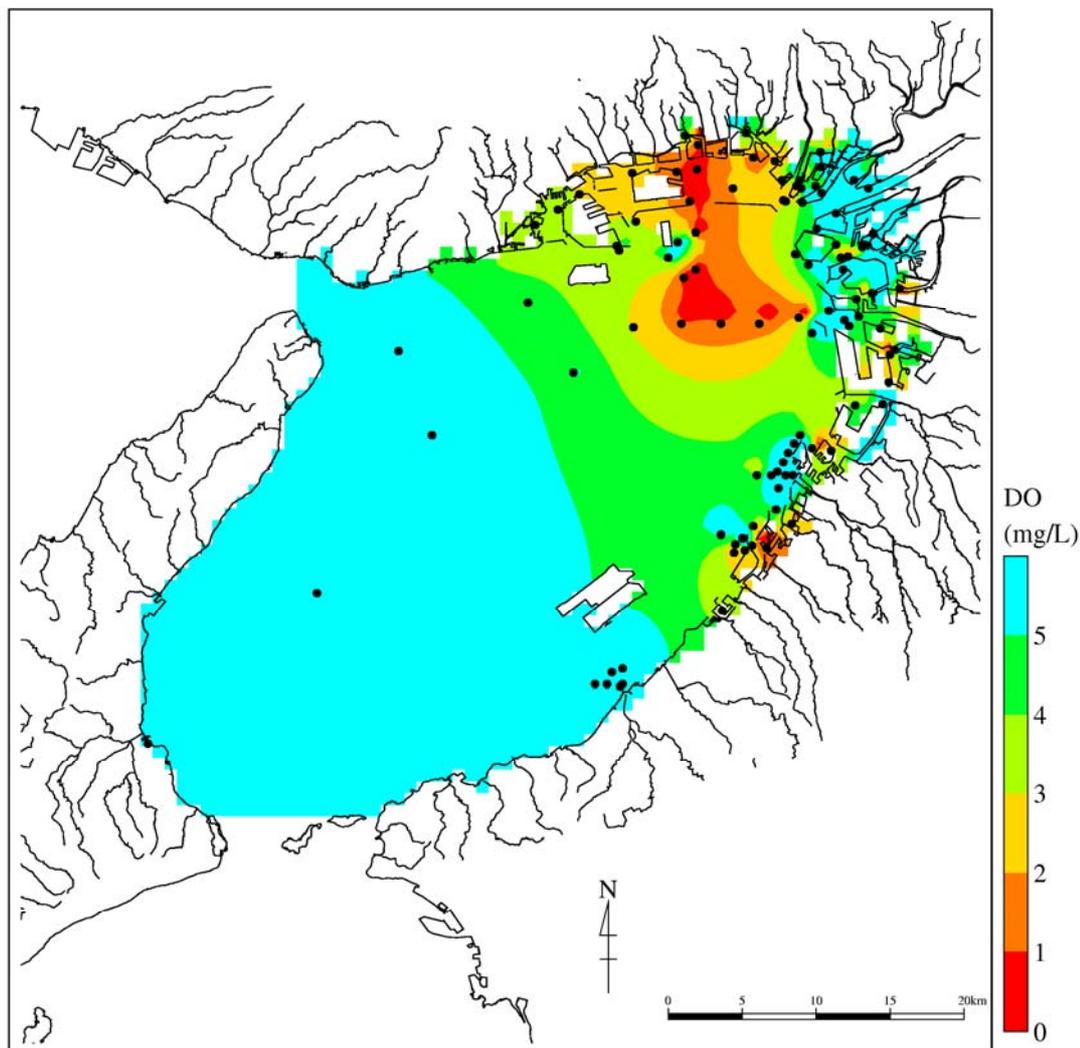
図 4 (1) 水質の水平分布（底層：DO）

- ・底層のDOは、大阪湾北東側の一部の海域で3 mg/L未満となっていました。淀川や神崎川の流入する岸近くでは、5 mg/L以上の海域もみられました。
- ・一方、大阪湾西側では5 mg/L以上となっており、東側と比較して高くなっていました。

※等値線は、実測データを補間して作成しており、必ずしも実際の位置を示すものではない

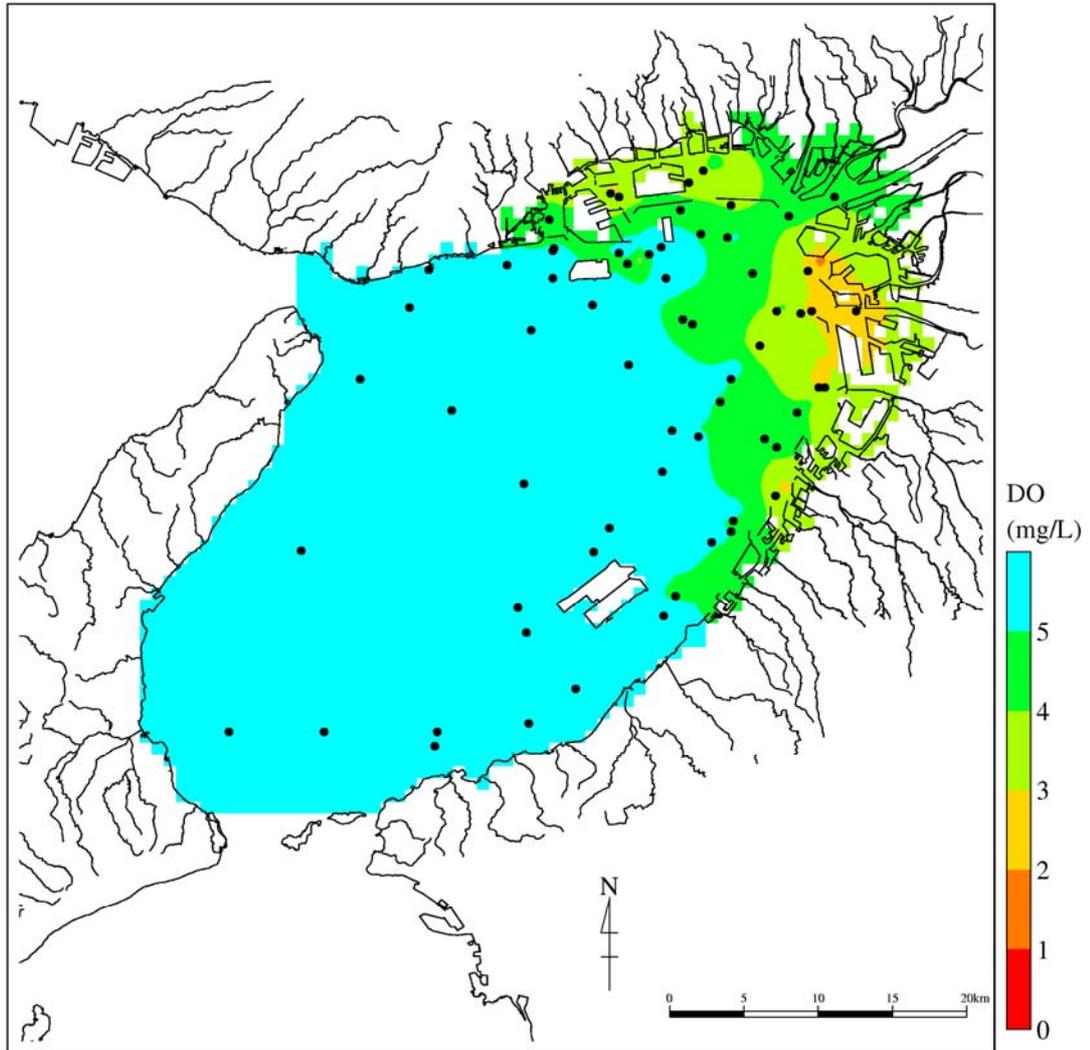
図 4 (2) 水質の水平分布（底層：DO）

- ・底層のDOは、大阪湾北東側の多くの海域で3～5 mg/Lとなっていました。
- ・一方、大阪湾西側の広い範囲では5 mg/L以上となっており、東側と比較して高くなっていました。

※等値線は、実測データを補間して作成しており、必ずしも実際の位置を示すものではない

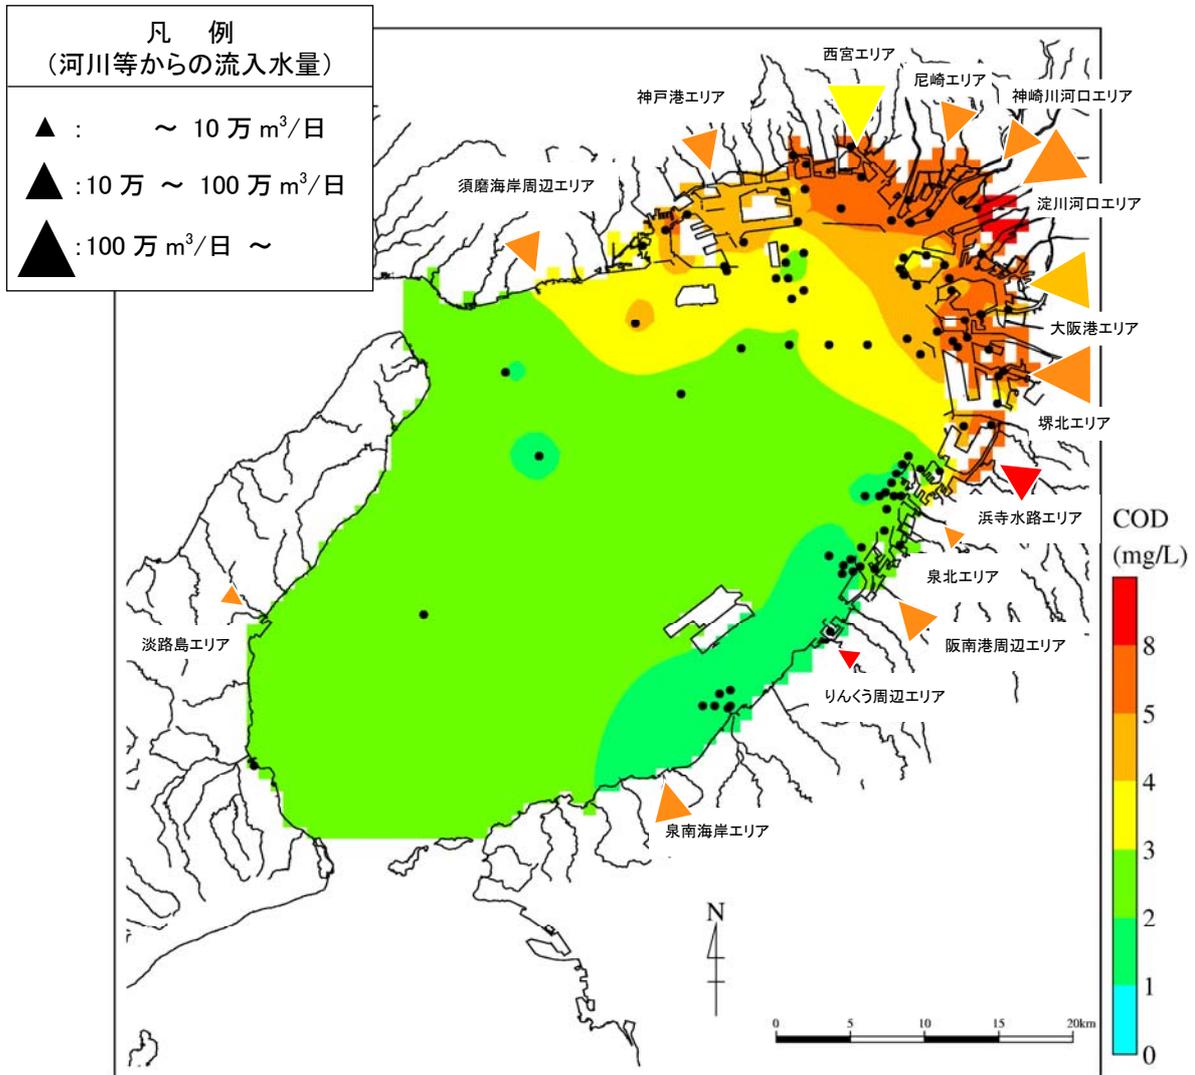
図 5 (1) 水質の水平分布（表層：COD）

- ・陸域からの流入負荷量は、淀川や大和川が流入する大阪湾北東側で大きくなっています。
- ・表層のCODは、陸域からの流入負荷量の多い大阪湾北東側の海域で3 mg/L以上となっており、岸近くの多くの海域では5 mg/L以上となっていました。
- ・一方、大阪湾西側では東側と比較して低く、広い範囲で3 mg/L未満となっており、阪南港周辺エリアから泉南海岸エリアの岸近くでは2 mg/L未満の海域もみられました。

※等値線は、実測データを補間して作成しており、必ずしも実際の位置を示すものではない

※陸域の水質は、エリア毎に次式で計算した

$$\text{エリア毎の水質} = \frac{(\text{各河川からの流入負荷量の合計} + \text{各下水処理場からの流入負荷量の合計})}{(\text{河川からの流入水量の合計} + \text{各下水処理場からの流入水量の合計})}$$

※陸域からの流入負荷量は、7～8月の観測データを基に作成しており、前半・後半で同データである

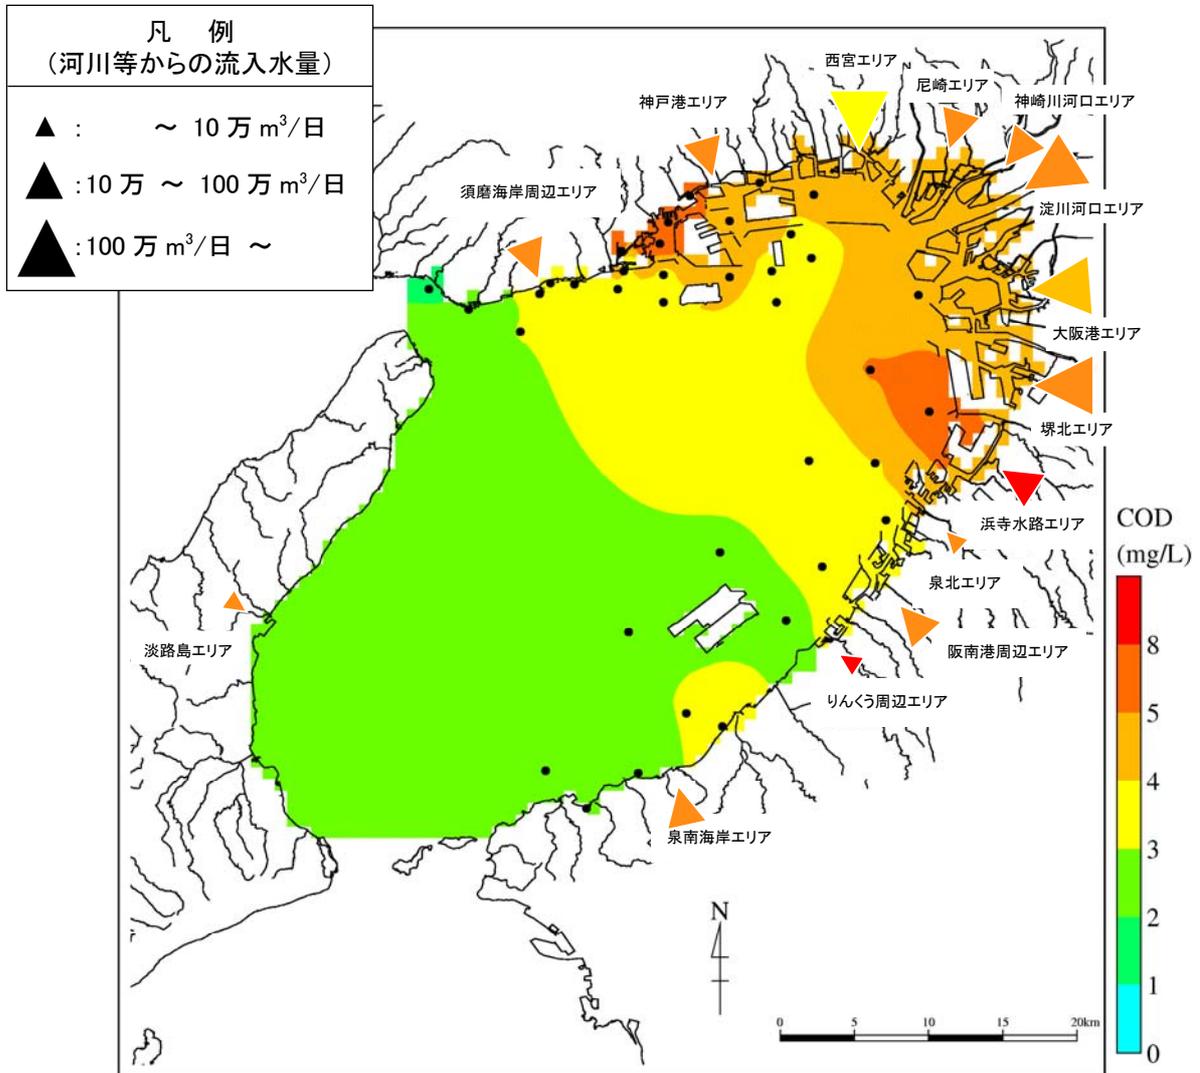
図 5 (2) 水質の水平分布 (表層 : COD)

- ・陸域からの流入負荷量は、淀川や大和川が流入する大阪湾北東側で大きくなっています。
- ・表層のCODは、大阪湾北東側の広い範囲で3 mg/L以上となっており、堺北エリアと神戸港エリアの岸近くでは5 mg/L以上の海域もみられました。
- ・一方、大阪湾西側では3 mg/L未満となっており、東側と比較して低くなっていました。

※等値線は、実測データを補間して作成しており、必ずしも実際の位置を示すものではない

※陸域の水質は、エリア毎に次式で計算した

エリア毎の水質 = (各河川からの流入負荷量の合計 + 各下水処理場からの流入負荷量の合計)

÷ (河川からの流入水量の合計 + 各下水処理場からの流入水量の合計)

※陸域からの流入負荷量は、7~8月の観測データを基に作成しており、前半・後半で同データである

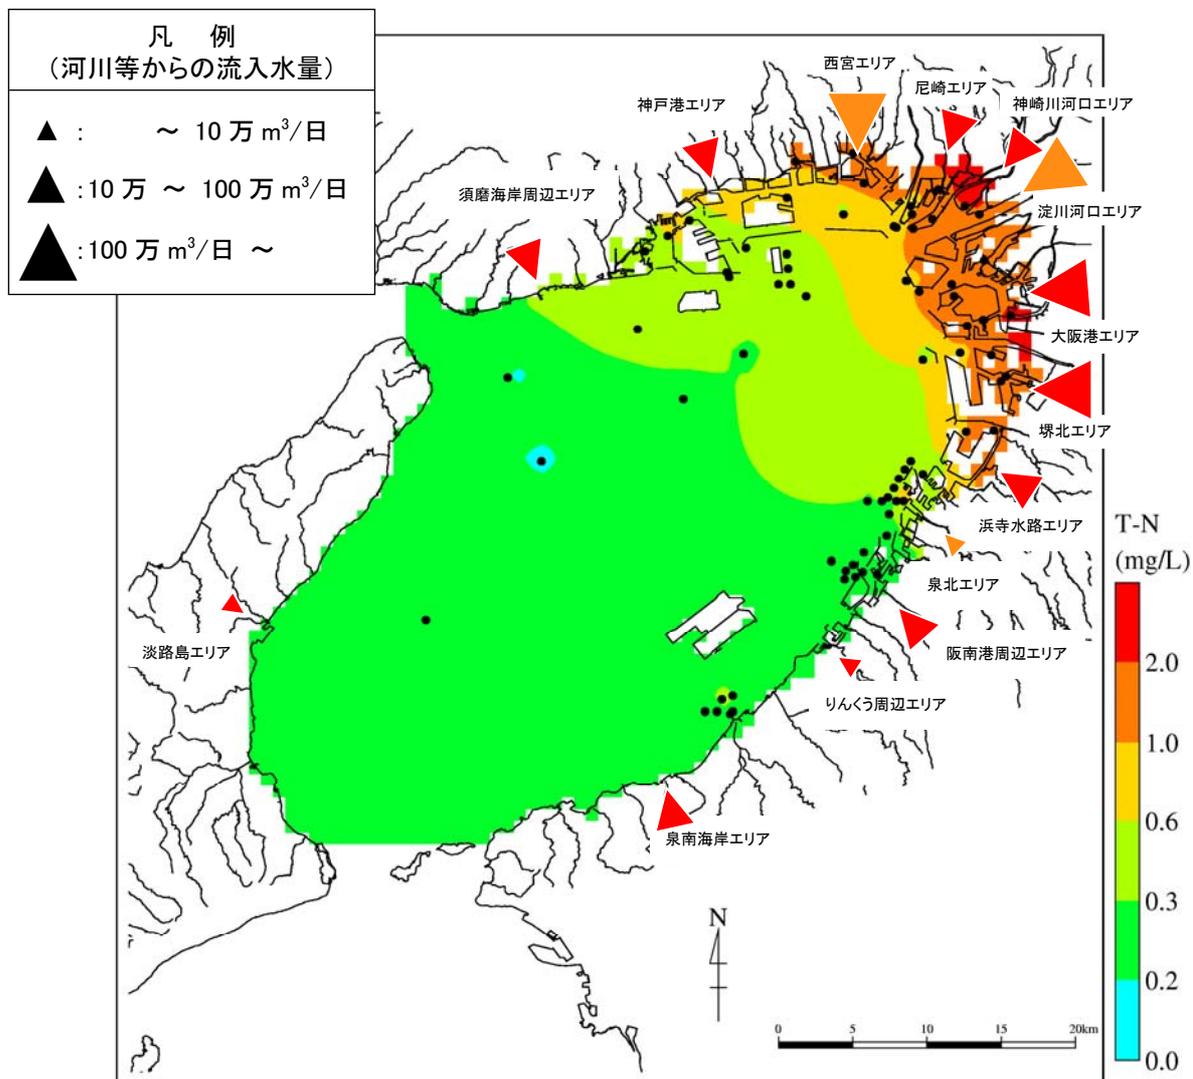
図 6 (1) 水質の水平分布（表層：T-N）

- ・陸域からの流入負荷量は、淀川や大和川が流入する大阪湾北東側で大きくなっています。
- ・表層のT-Nは、大阪湾北東側で0.3 mg/L 以上となっており、岸近くでは、1.0 mg/L以上となっていました。
- ・一方、大阪湾西側では広い範囲で0.3 mg/L未満となっており、東側と比較して低くなっていました。

※等値線は、実測データを補間して作成しており、必ずしも実際の位置を示すものではない

※陸域の水質は、エリア毎に次式で計算した

$$\text{エリア毎の水質} = \frac{\text{各河川からの流入負荷量の合計} + \text{各下水処理場からの流入負荷量の合計}}{\text{河川からの流入水量の合計} + \text{各下水処理場からの流入水量の合計}}$$

※陸域からの流入負荷量は、7～8月の観測データを基に作成しており、前半・後半で同データである

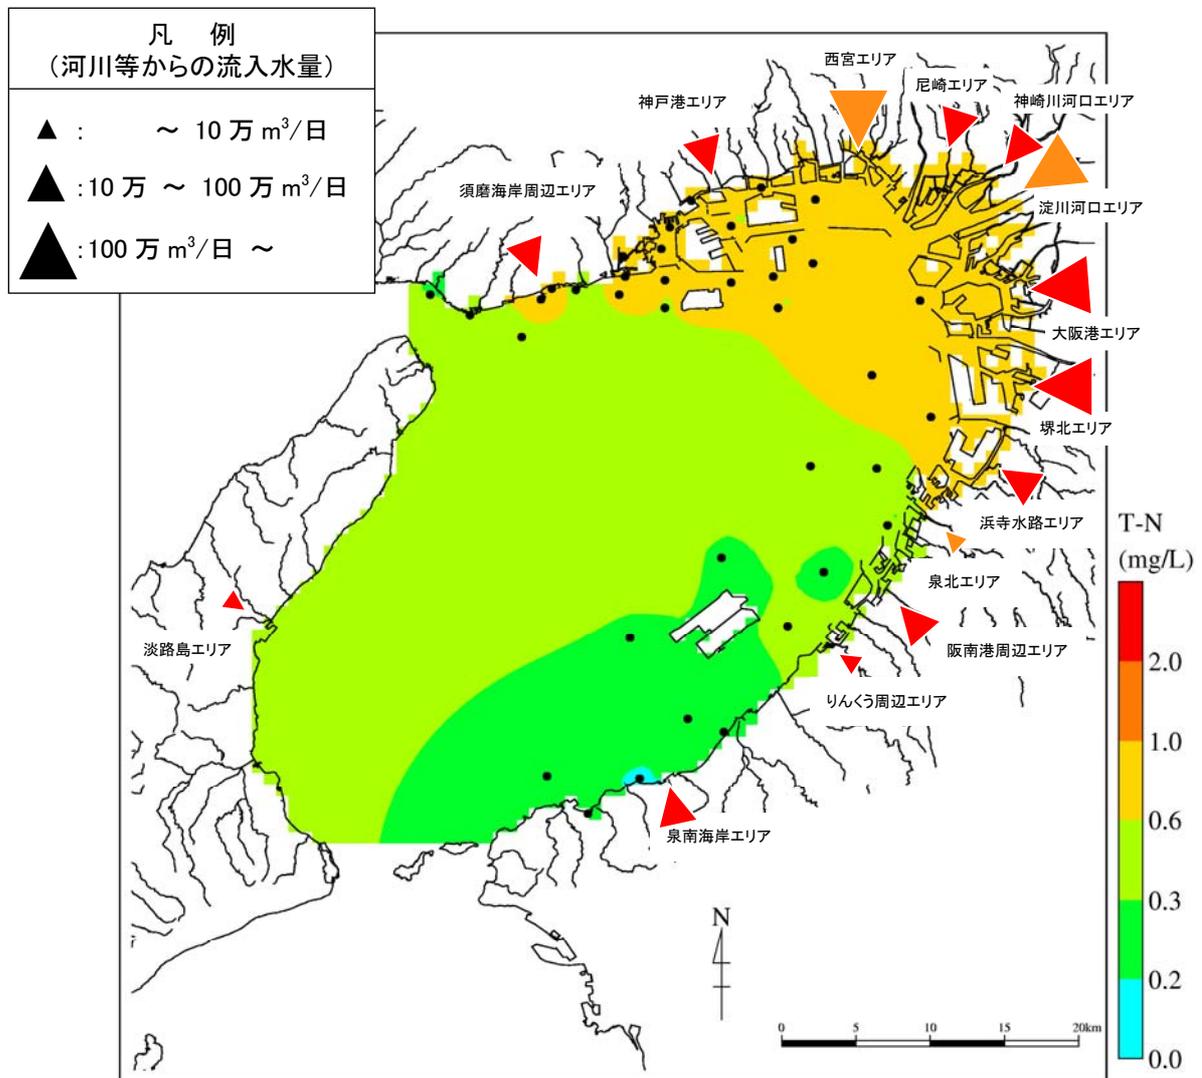
図 6 (2) 水質の水平分布 (表層: T-N)

- ・陸域からの流入負荷量は、淀川や大和川が流入する大阪湾北東側で大きくなっています。
- ・表層のT-Nは、大阪湾北東側で0.6～1.0 mg/Lとなっていました。
- ・一方、大阪湾西側では広い範囲で0.6 mg/L未満となっており、東側と比較して低くなっていました。

※等値線は、実測データを補間して作成しており、必ずしも実際の位置を示すものではない

※陸域の水質は、エリア毎に次式で計算した

$$\text{エリア毎の水質} = \frac{(\text{各河川からの流入負荷量の合計} + \text{各下水処理場からの流入負荷量の合計})}{(\text{河川からの流入水量の合計} + \text{各下水処理場からの流入水量の合計})}$$

※陸域からの流入負荷量は、7～8月の観測データを基に作成しており、前半・後半で同データである

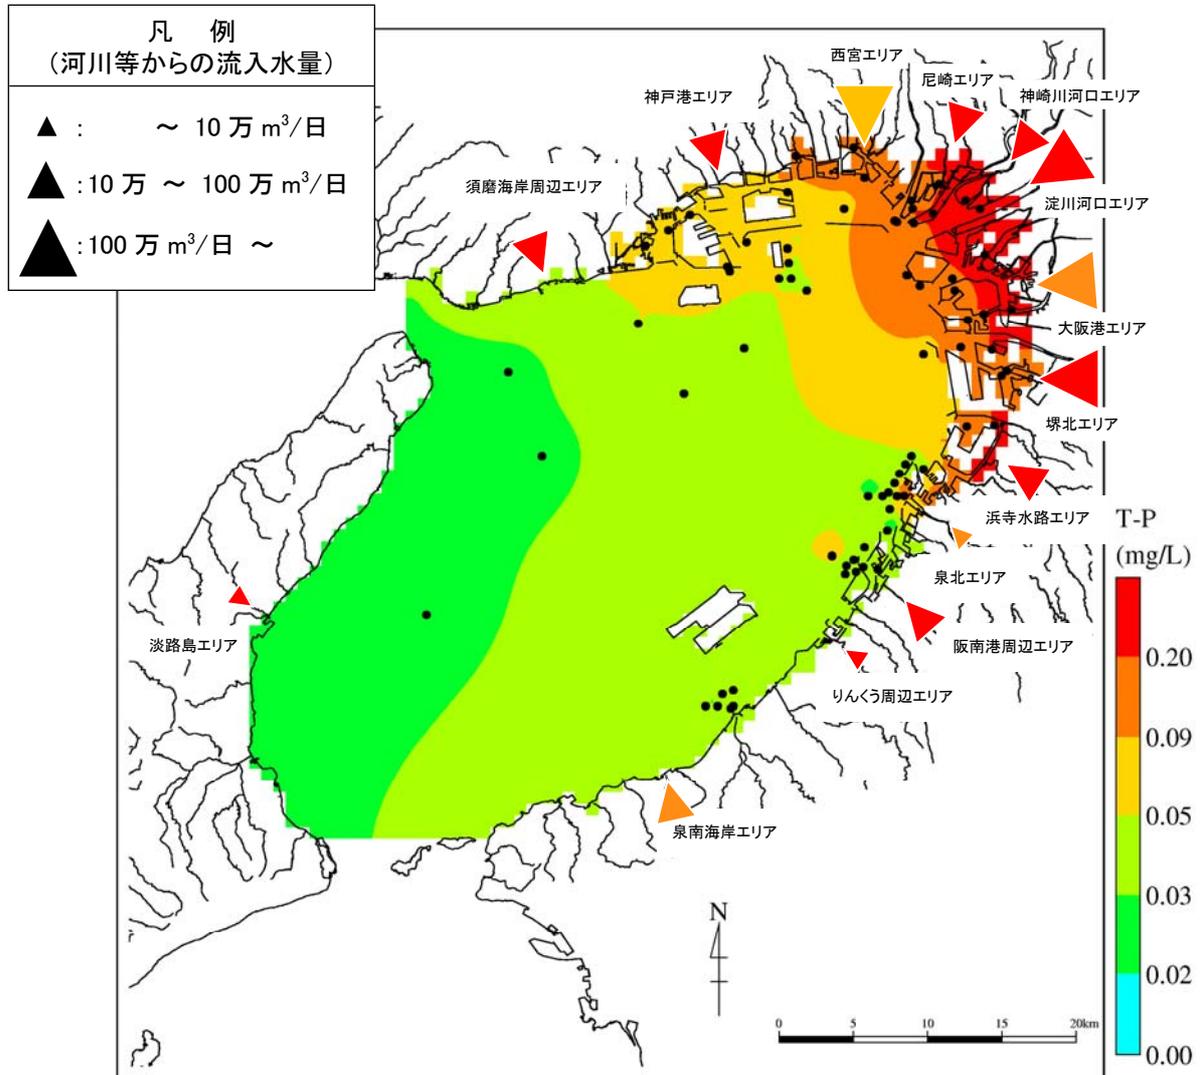
図 7 (1) 水質の水平分布（表層：T-P）

- ・陸域からの流入負荷量は、淀川や大和川が流入する大阪湾北東側で大きくなっています。
- ・表層のT-Pは、大阪湾北東側の海域で0.05 mg/L以上となっており、岸近くでは0.20 mg/Lを超える高い値となった海域もみられました。
- ・一方、大阪湾西側では広い範囲で0.05 mg/L未満となっており、東側と比較して低くなっていました。

※等値線は、実測データを補間して作成しており、必ずしも実際の位置を示すものではない

※陸域の水質は、エリア毎に次式で計算した

$$\text{エリア毎の水質} = \frac{\text{各河川からの流入負荷量の合計} + \text{各下水処理場からの流入負荷量の合計}}{\text{河川からの流入水量の合計} + \text{各下水処理場からの流入水量の合計}}$$

※陸域からの流入負荷量は、7～8月の観測データを基に作成しており、前半・後半で同データである

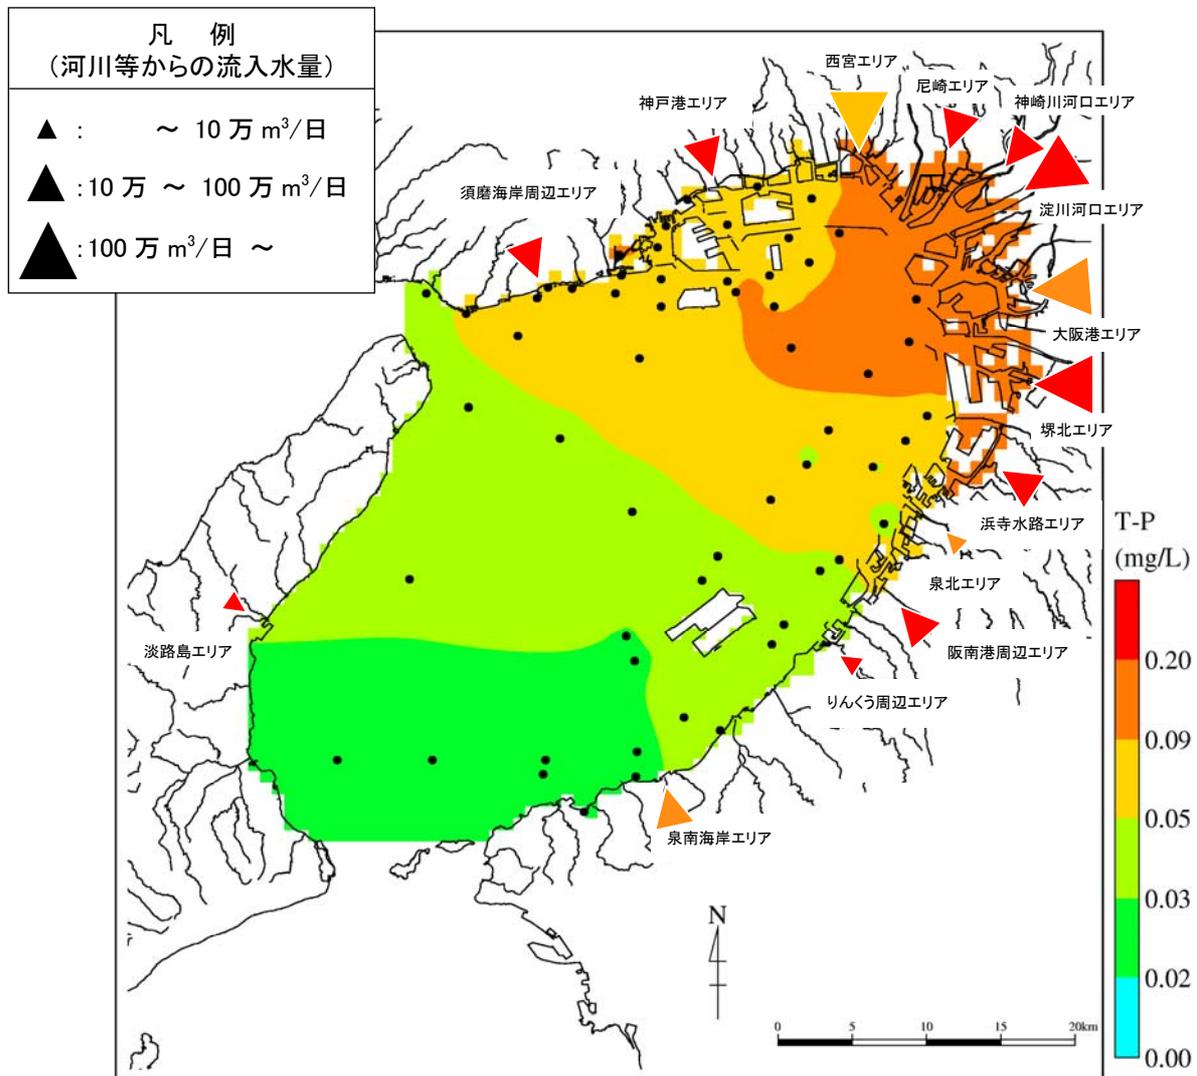
図 7 (2) 水質の水平分布 (表層: T-P)

- ・陸域からの流入負荷量は、淀川や大和川が流入する大阪湾北東側で大きくなっています。
- ・表層のT-Pは、大阪湾北東側の広い範囲で0.05mg/L以上となっていました。
- ・一方、大阪湾西側では0.05mg/L未満となっており、東側と比較して低くなっていました。

※等値線は、実測データを補間して作成しており、必ずしも実際の位置を示すものではない

※陸域の水質は、エリア毎に次式で計算した

$$\text{エリア毎の水質} = \frac{(\text{各河川からの流入負荷量の合計} + \text{各下水処理場からの流入負荷量の合計})}{(\text{河川からの流入水量の合計} + \text{各下水処理場からの流入水量の合計})}$$

※陸域からの流入負荷量は、7~8月の観測データを基に作成しており、前半・後半で同データである

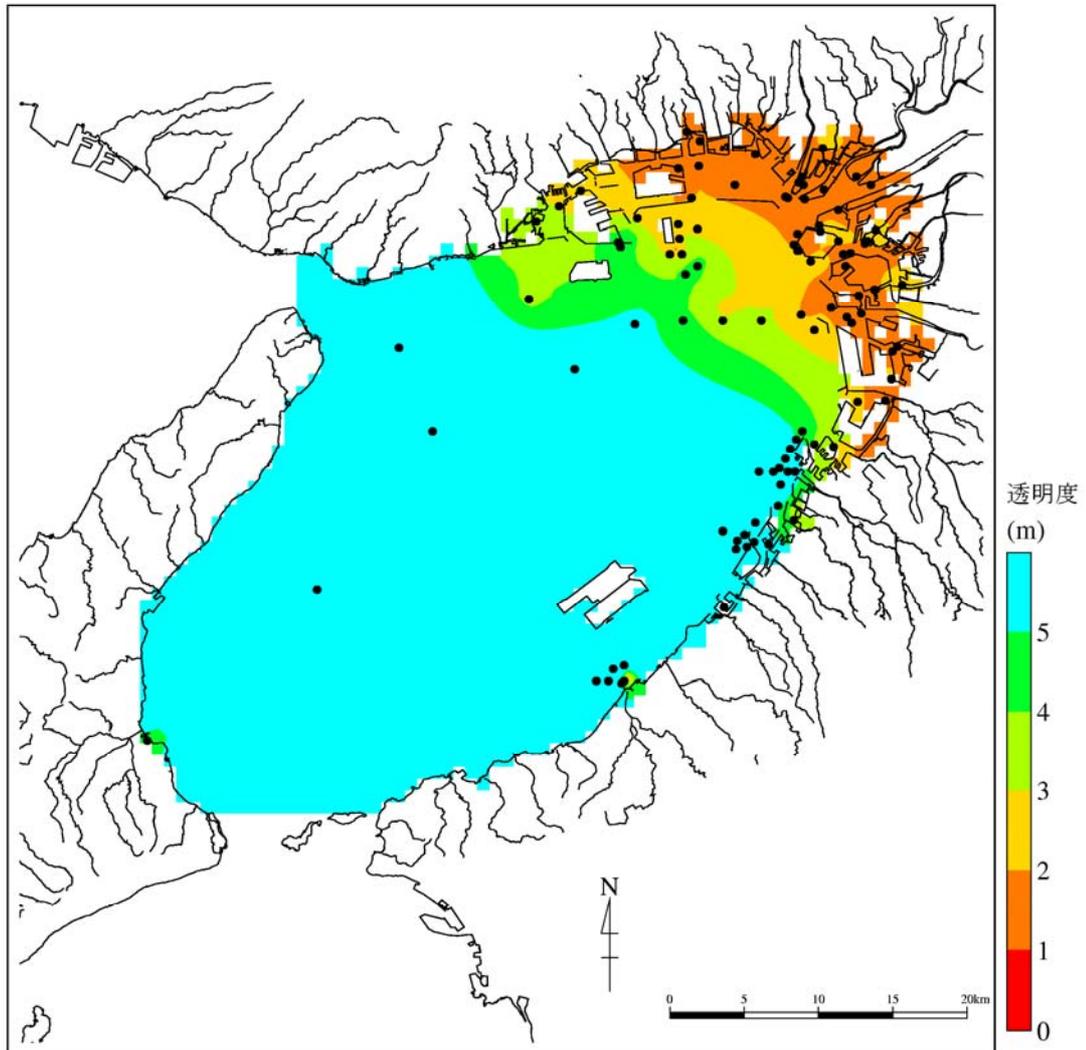
図 8 (1) 水質の水平分布 (透明度)

- ・透明度は、大阪湾北東側の海域では、5 m未満となっており、岸近くの海域では2 m未満となっていました。
- ・一方、大阪湾西側では広い範囲で5 m以上となっており、東側と比較して高くなっていました。

※等値線は、実測データを補間して作成しており、必ずしも実際の位置を示すものではない

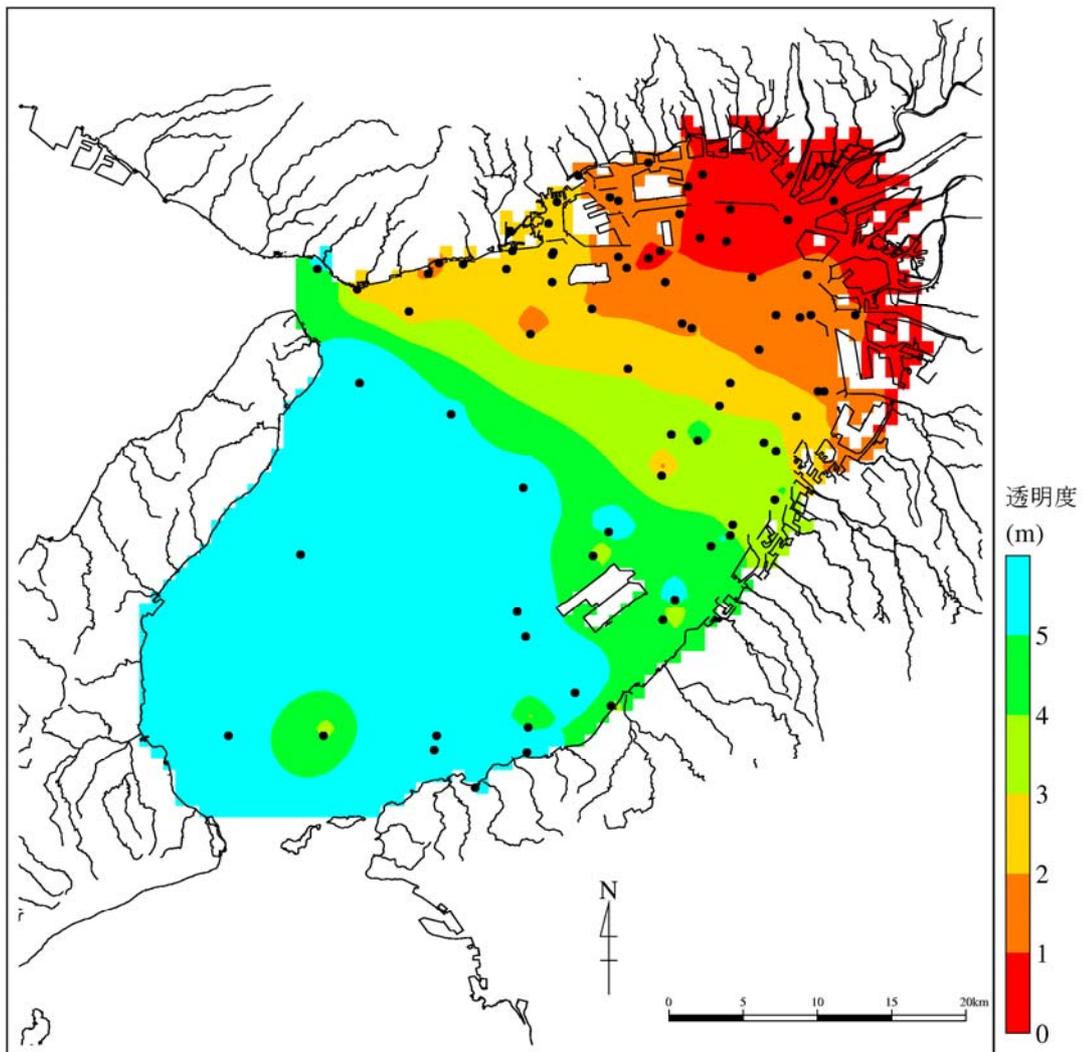
図 8 (2) 水質の水平分布 (透明度)

- ・透明度は、大阪湾北東側の広い範囲で3 m未満の低い値となっており、岸近くの海域では1 m未満となっていました。
- ・一方、大阪湾西側では4 m以上となっており、東側と比較して高くなっていました。

※等値線は、実測データを補間して作成しており、必ずしも実際の位置を示すものではない

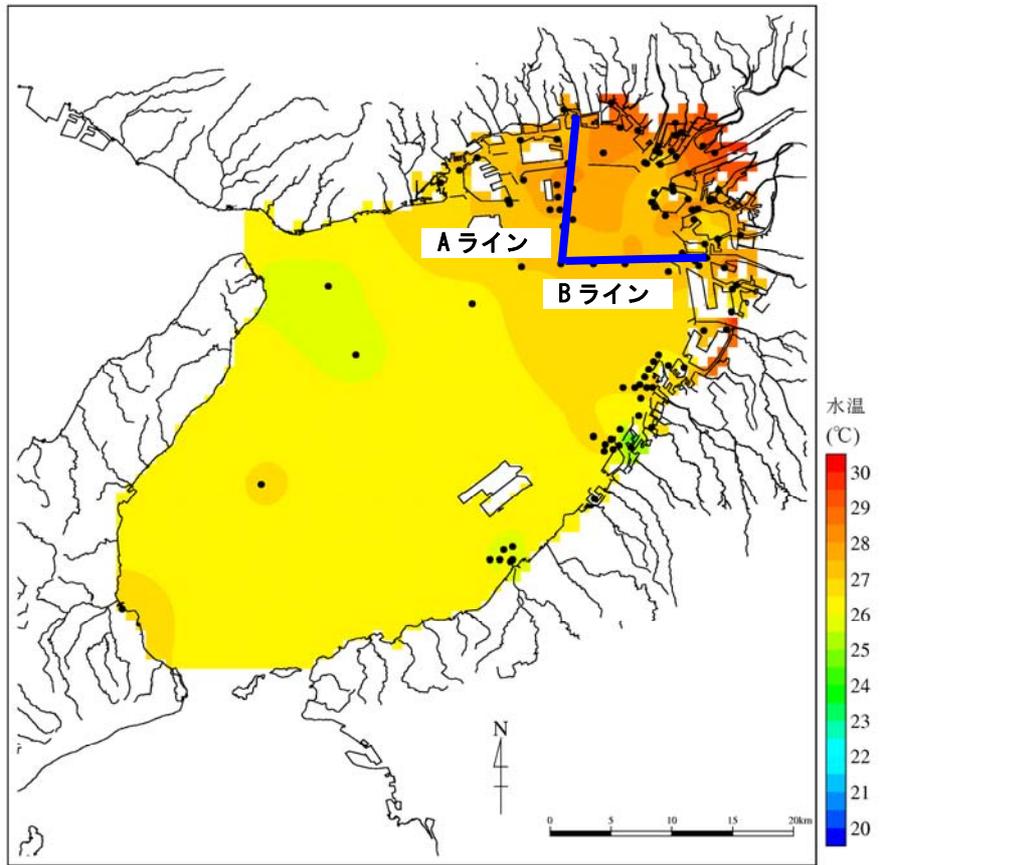
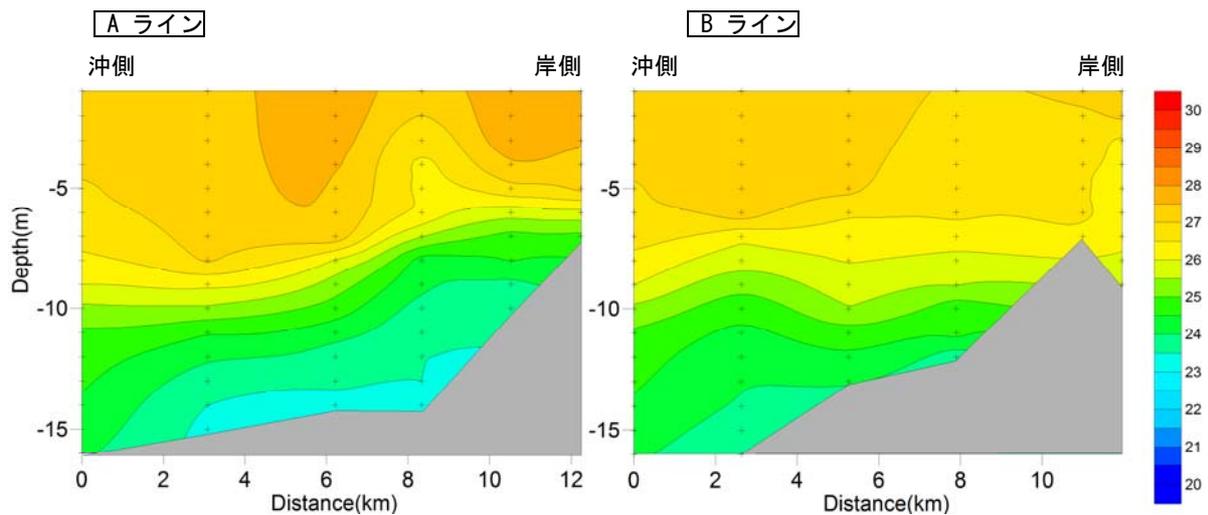
図 9 (1) 水温の調査結果

- ・表層水温は、測定時刻、測定水深により値が変動するため明確な傾向は見られませんが、約 24～30℃の範囲で分布していました。
- ・大阪湾北東側の岸近くの海域で、29℃前後の高い値となっていました。
- ・鉛直的には、表層で高く、海底に向かうほど低くなっていました。

※等値線は、実測データを補間して作成しており、必ずしも実際の位置を示すものではない

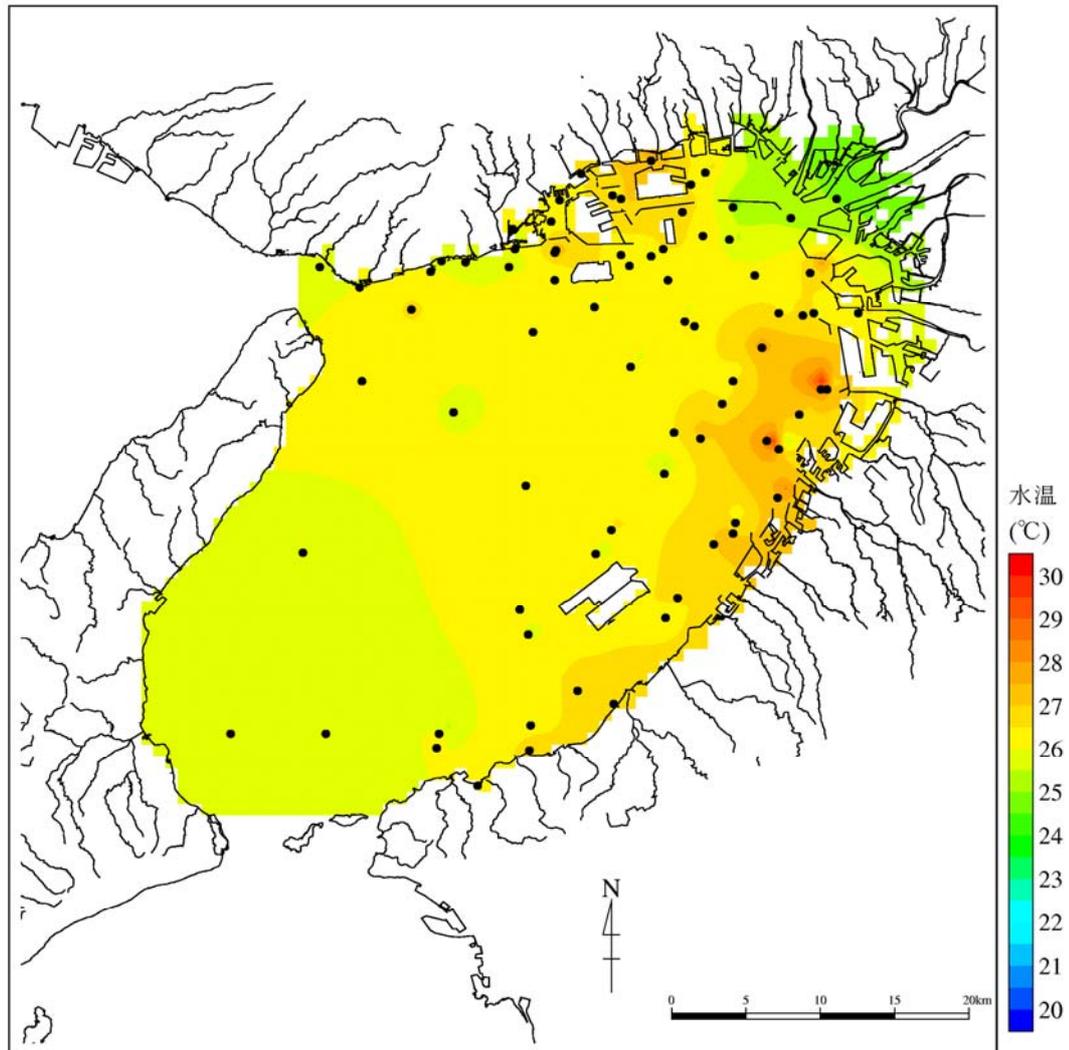
図 9 (2) 水温の調査結果

- ・表層水温は、測定時刻、測定水深により値が変動するため明確な傾向は見られませんが、約24～30℃の範囲で分布していました。
- ・大阪湾北東側の岸近くの海域で、25℃前後の低い値となっていました。

※等値線は、実測データを補間して作成しており、必ずしも実際の位置を示すものではない

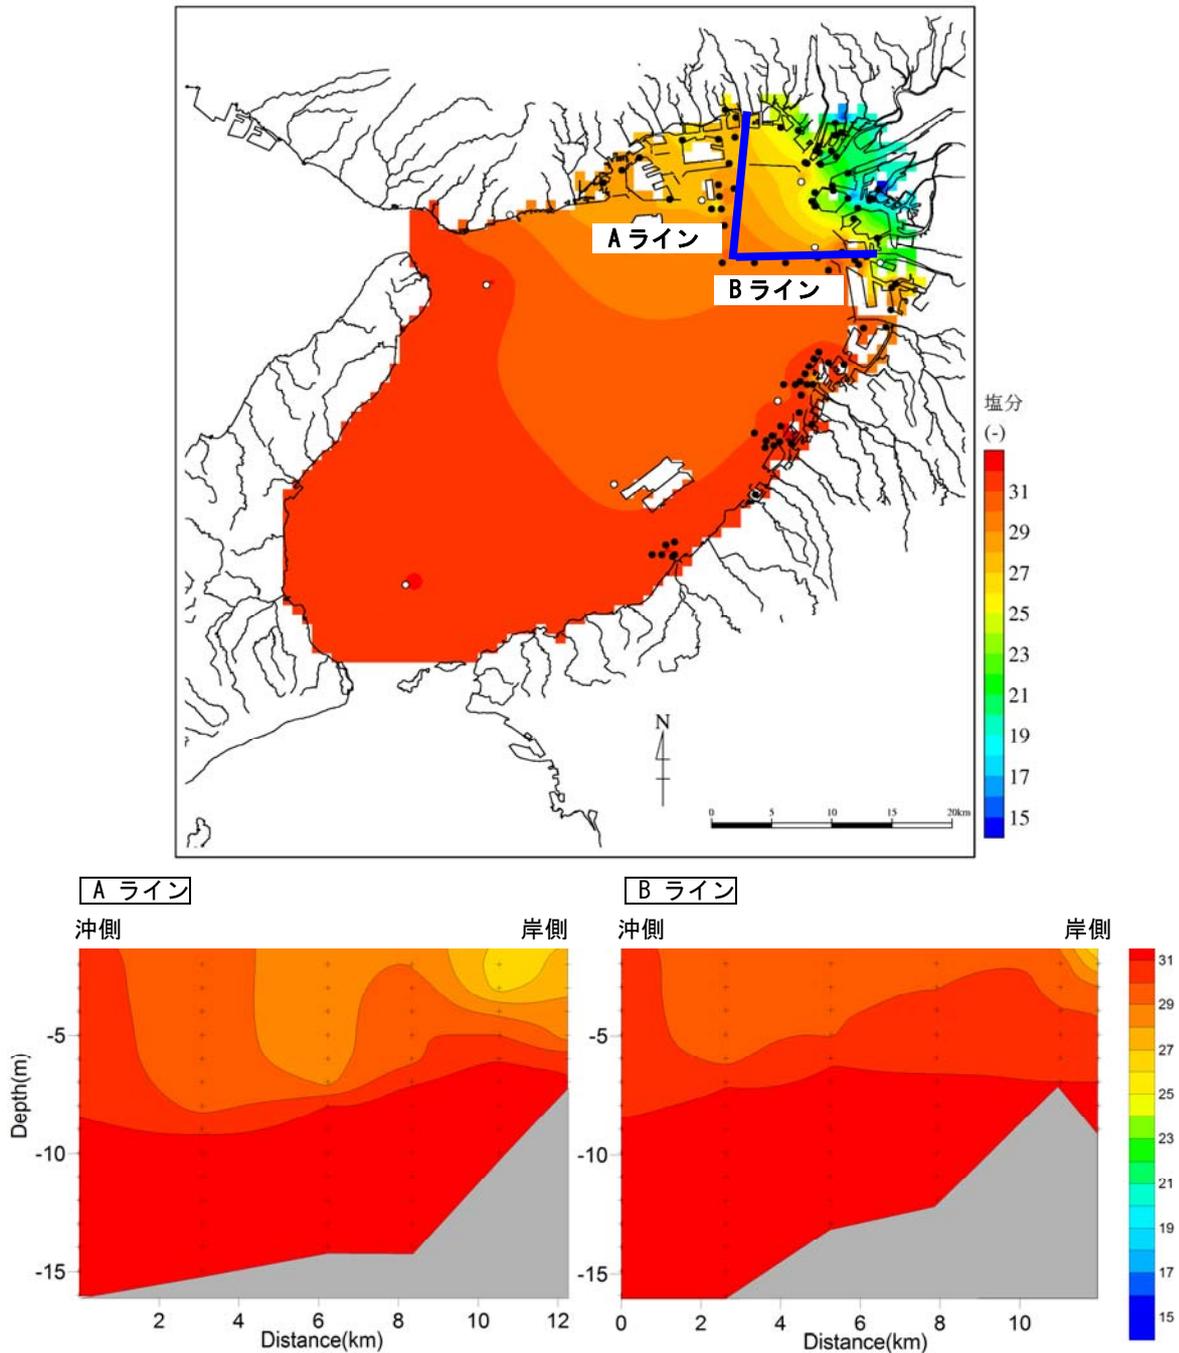
図 10 (1) 塩分の調査結果

- ・表層塩分は、淀川や大和川の河川水が流入する大阪湾北東部で低く、西側で高くなっていました。
- ・鉛直的には、表層で低く、海底に向かうほど高くなる傾向がみられました。

※等値線は、実測データを補間して作成しており、必ずしも実際の位置を示すものではない

※水水平分布図は、水質定点自動観測データ（8月3～7日の平均値）により補完した（図内白丸の地点）

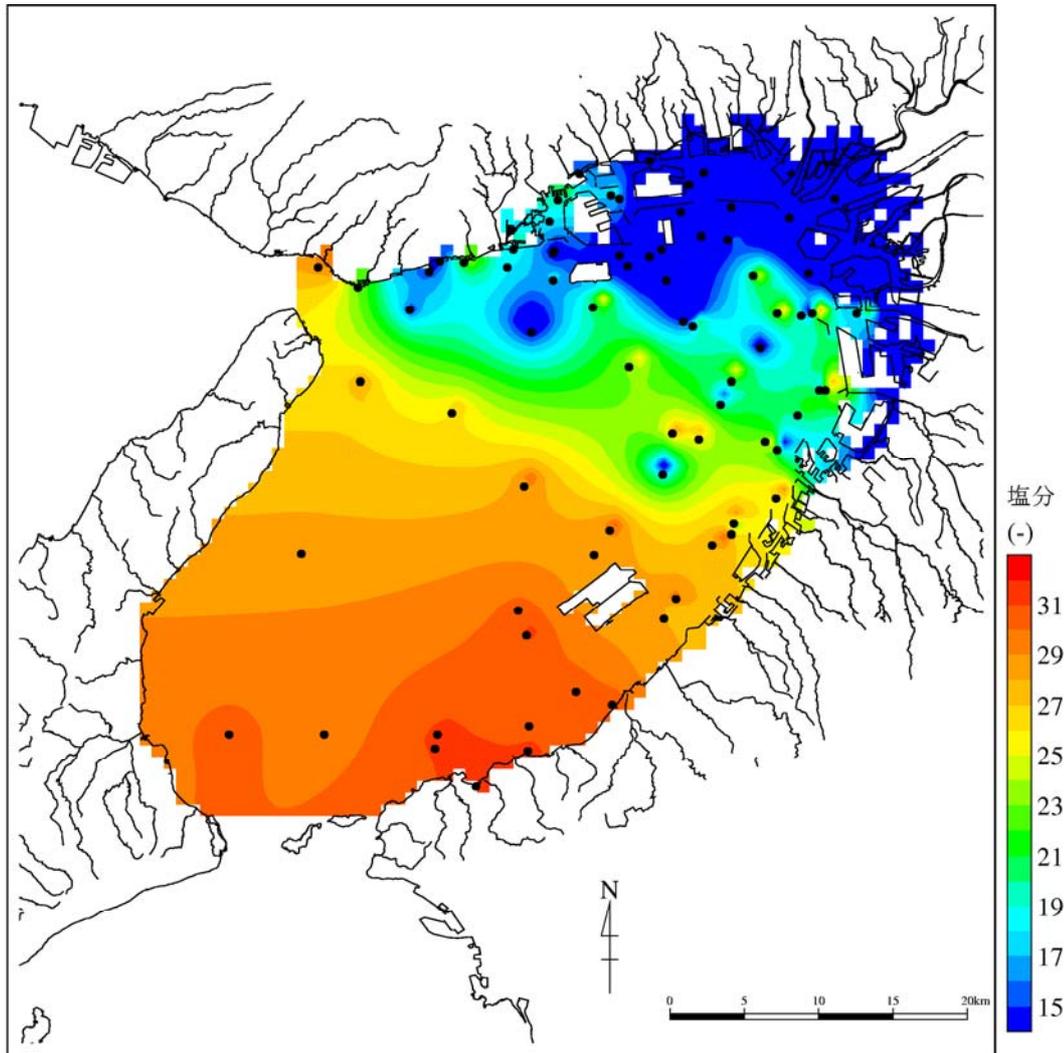
図 1 1 (1) 塩分の調査結果

- ・表層塩分は、大阪湾北東側の広い範囲で低く、西側で高くなっていました。

※等値線は、実測データを補間して作成しており、必ずしも実際の位置を示すものではない
