平成 26 年度夏季 大阪湾再生水質一斉調査の結果について

調査概要

- ・本年度は、平成 26 年 8 月 5 日を中心に実施し、海域 196 点、陸域の河川 320 点の計 516 点で調査を実施しました。

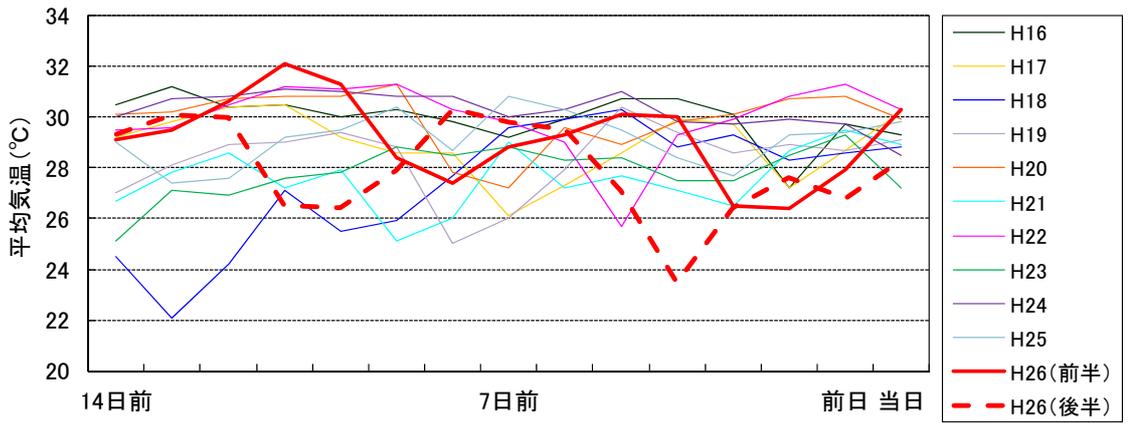
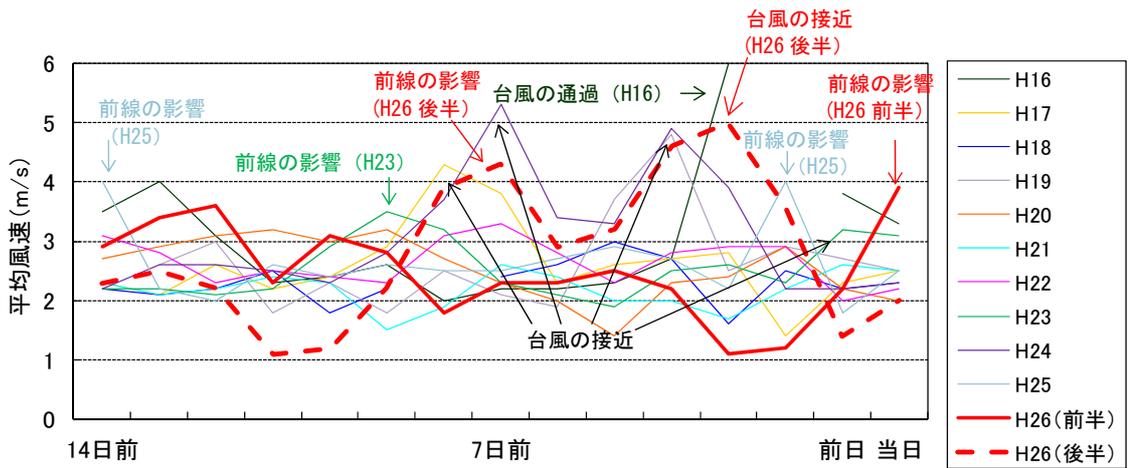
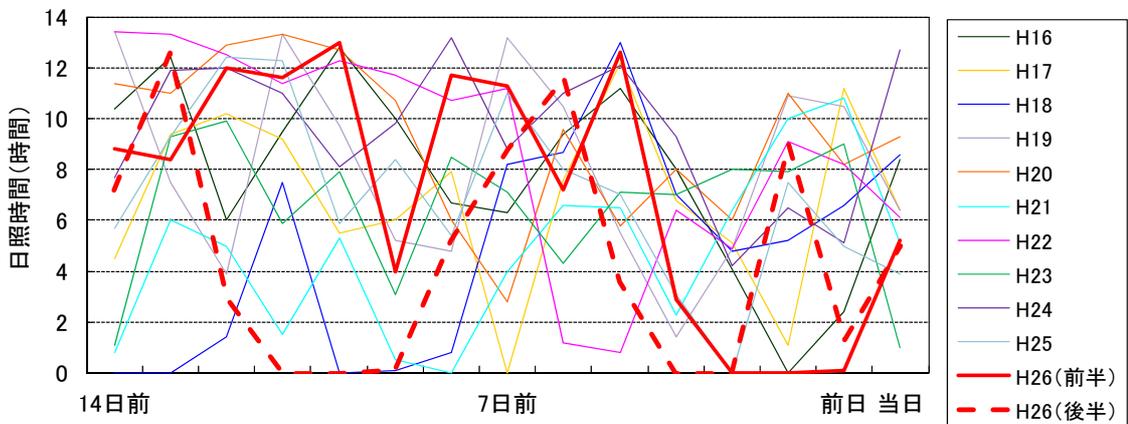
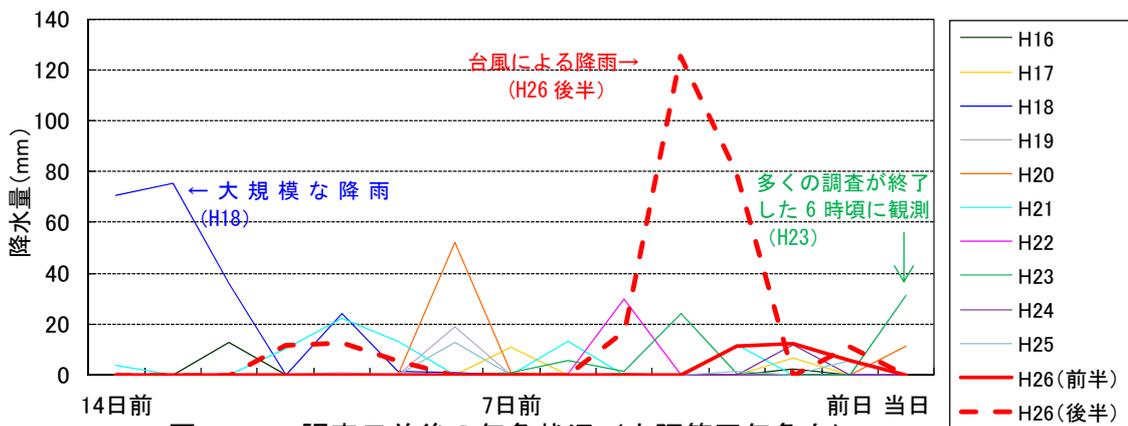
図 1 2 調査日前後の気象状況 (大阪管区气象台)

各年度の調査実施前2週間の気象状況（平均気温、平均風速、日照時間、降水量）は以下のとおりとなっています。

- ・平成16年度は、調査実施2～3日前に台風が通過し、強い風が連吹していました。
- ・平成17年度は調査実施7～8日前に、平成19年度は調査実施4～5日前に、台風が接近したため、強い風が吹いていました。
- ・平成18年度は、調査実施10～13日前に大規模な降雨がありました。
- ・平成23年度は、前線の影響により調査実施8～10日前、台風の接近により調査前日から当日にかけては、比較的強い風が吹いていました。
- ・平成24年度は、調査実施7日前及び4日前に、台風の接近による比較的強い風が吹いていました。
- ・平成25年度は、過年度と比較して降水量は少なくなっていました。また、低気圧や前線の影響で調査の14日前及び2日前に、比較的強い風が吹いていました。
- ・平成26年度前半は、台風の接近により調査実施3日前から前日にかけて、降雨がみられました。また、調査日当日には、前線の影響により、比較的強い風が吹いていました。
- ・平成26年度後半は、前線の影響により、調査実施の7日前に比較的強い風が吹いていました。また、調査実施の3～4日前に台風が通過し、かなりまとまった降雨があり、また強い風が吹いていました。

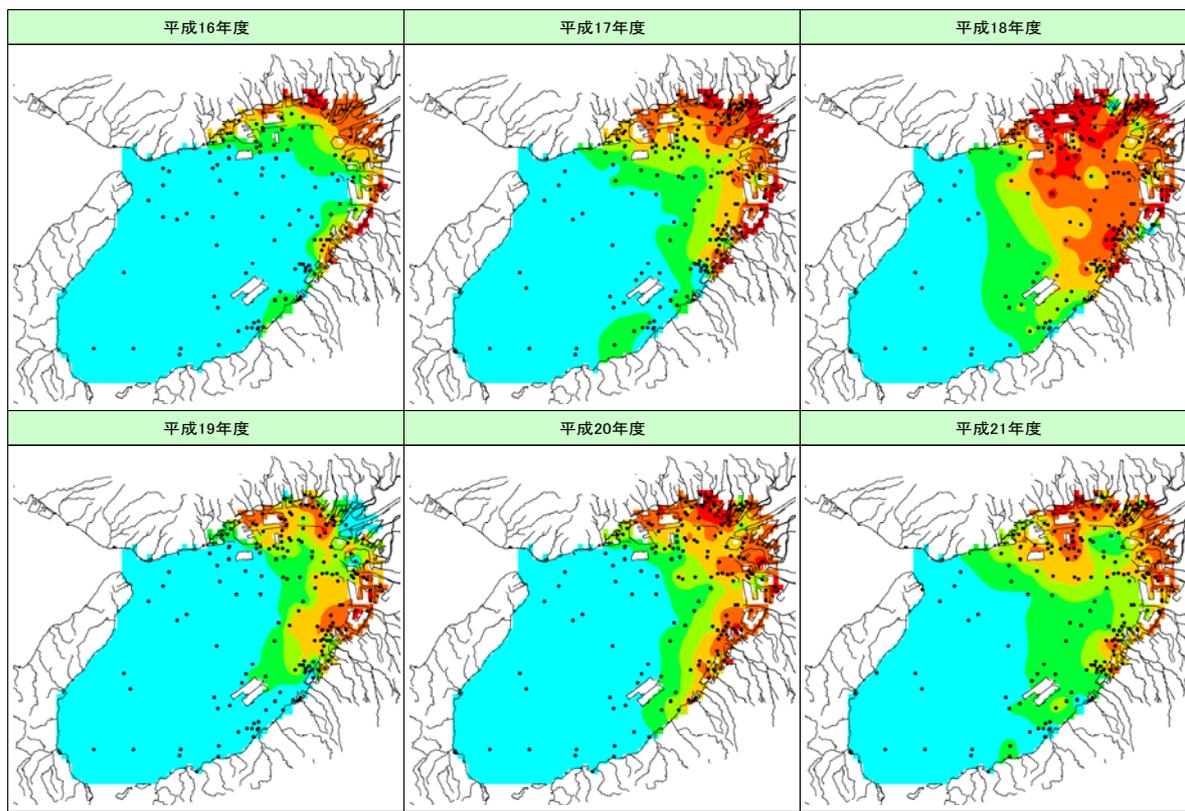
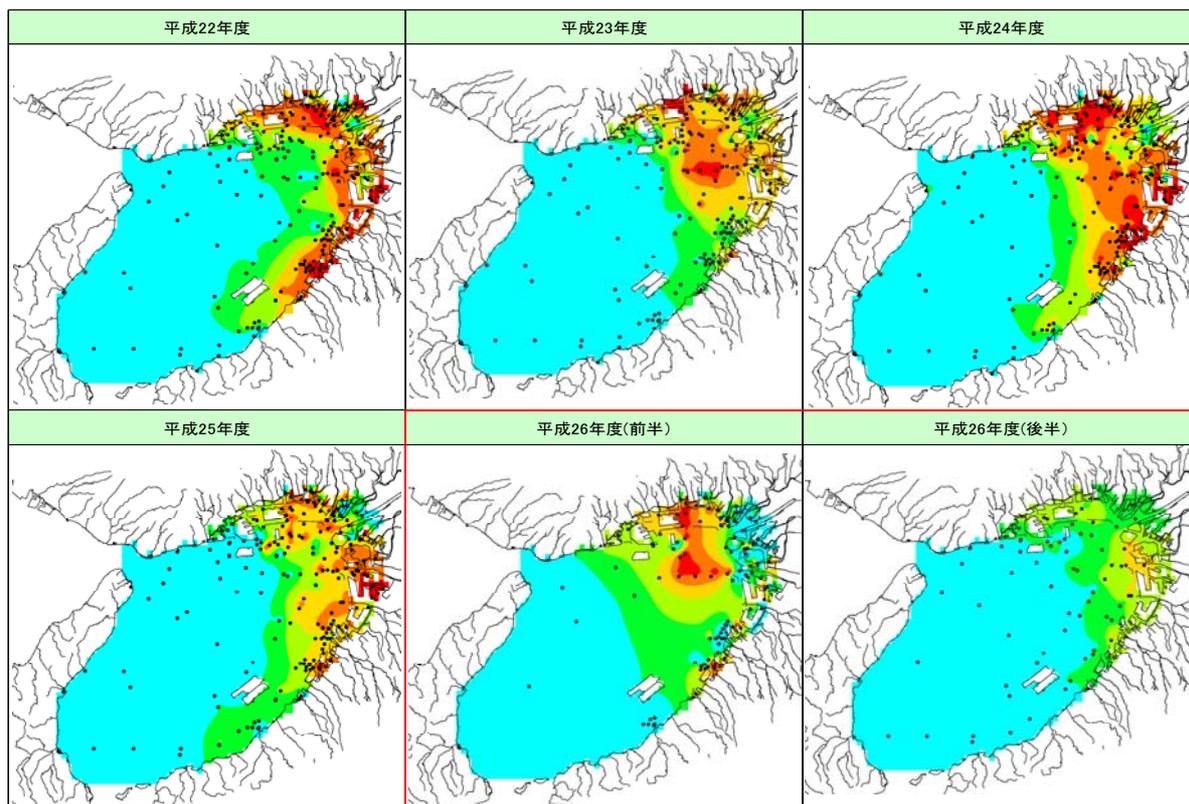
図 13 (1) 底層DOの水平分布図

- ・調査実施前に降水量の多かった平成18年度は、底層DOの低い水域（3 mg/L以下）が湾中央部まで広がっていました。この要因としては、河川水の流入によって、陸域からの有機物が流入したことや、比重の小さい河川水が海水を覆うことによって、底層にまで酸素が供給されにくくなったことなどが考えられます。
- ・一方、調査実施前に風の強かった平成16、19年度は、底層DOの低い水域は岸近くのみ見られました。この要因としては、風によって海水が上下に混合され、底層にまでDOが供給されたことが考えられます。
- ・平成26年度前半の調査は、湾北東部の岸近くにおいて底層DOの高い海域（5 mg/L以上）がみられ、岸から少し離れた海域で低い値（2 mg/L以下）がみられました。同様の気象条件であった平成21、22年度と比較すると、底層DOの高い水域（5 mg/L以上）が広がっていました。
- ・平成26年度後半の調査は、底層DOの低い水域（2 mg/L以下）が減少していました。この要因としては、調査実施日の4～3日前にかけて通過した台風の強い風により海水が上下に混合され、底層にまで酸素が供給されたことが考えられます。同様の気象状況であった平成16年度と比較すると、湾北東部における底層DOの低い水域（2 mg/L以下）が解消されていました。

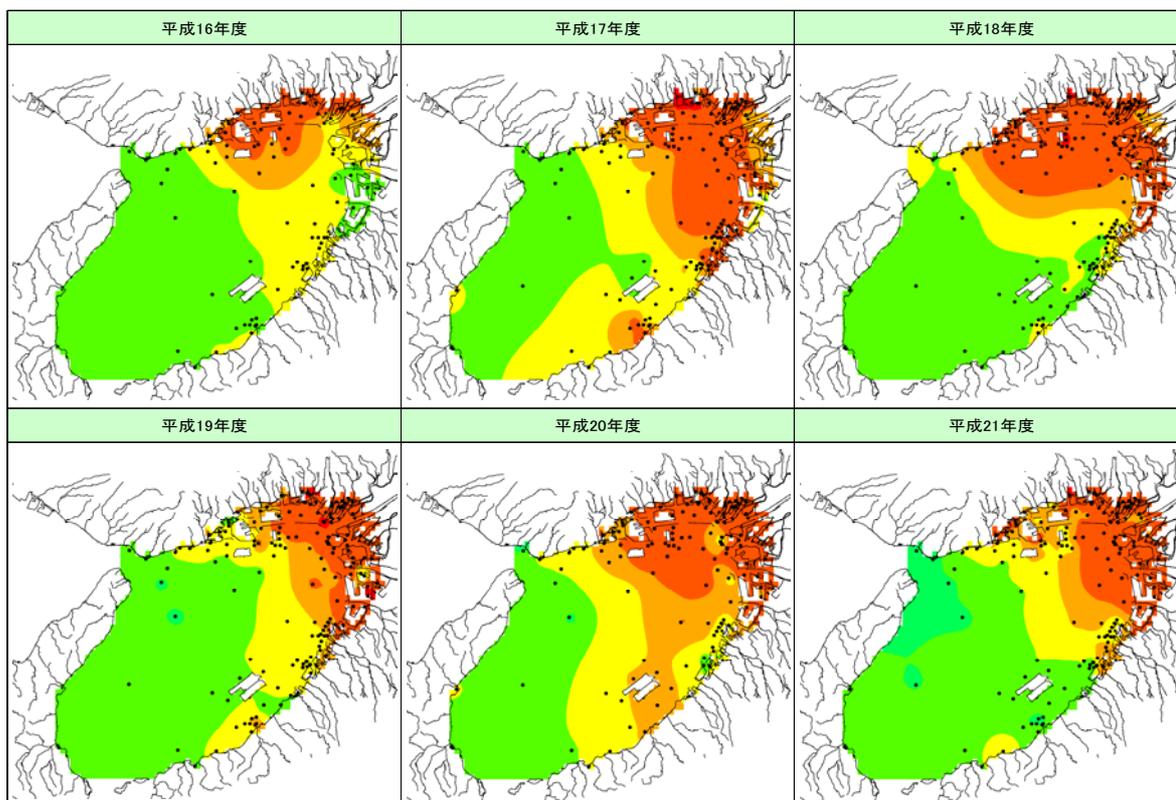
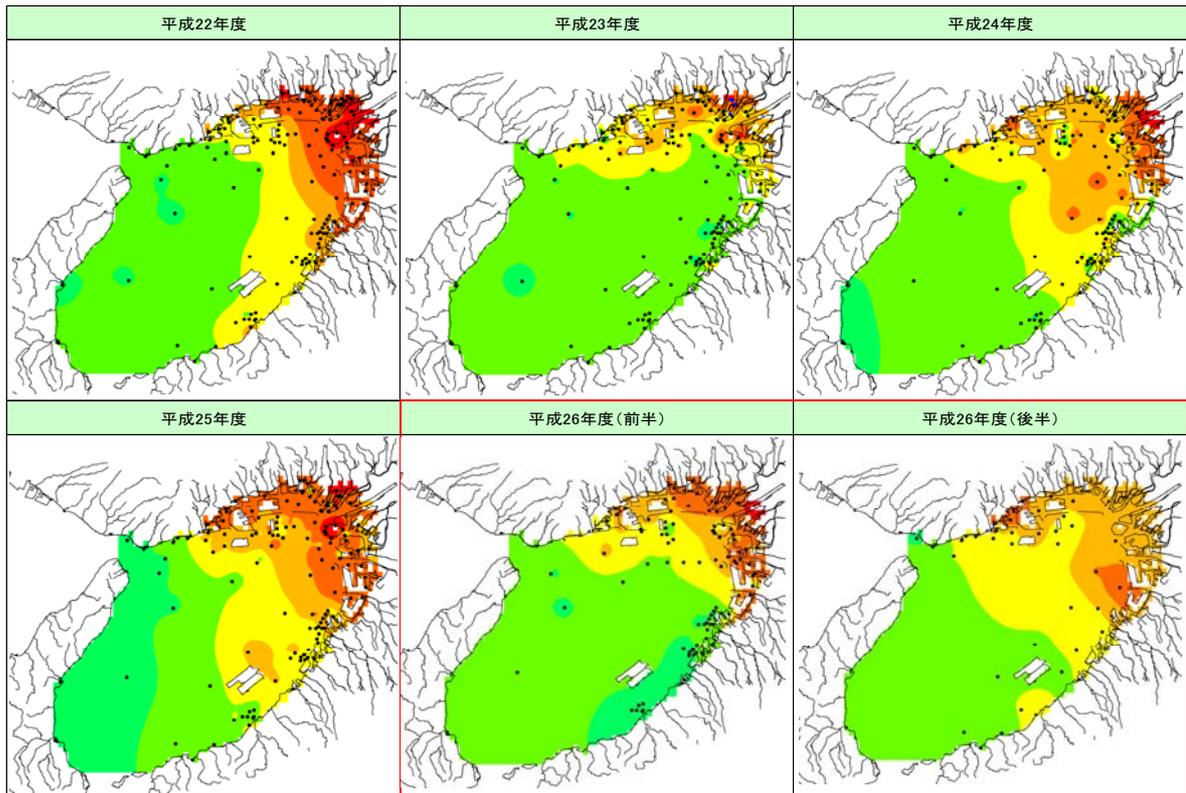
図 14 (1) 表層CODの水平分布図

- ・調査実施前に降水量が多かった平成18年度は、表層CODの高い水域（5 mg/L以上）は湾北西部まで広がっていました。この要因としては、河川水の流入によって、陸域からの大量の有機物が流入したことが考えられます。
- ・調査実施前に台風が接近した平成16年度、平成23年度は、表層CODの高い水域は大阪湾北部の岸近くの海域にのみみられました。この要因としては、風によって海水が上下に混合され、表層の高いCODが拡散されたこと等が考えられます。
- ・平成26年度前半の調査は、表層CODの高い水域（5 mg/L以上）は大阪北東部の岸近くのみみられました。これは、降雨による小規模な出水によって陸域の有機物が流入したことが考えられます。同様の気象状況であった平成21、22年度と比較すると、表層CODの高い水域（5 mg/L以上）が減少し、表層CODの低い水域（3 mg/L以下）が広がっていました。
- ・平成26年度後半の調査は、表層CODの高い水域（5 mg/L以上）が減少していました。この要因としては、調査実施日の4～3日前にかけて通過した台風の強い風により海水が上下に混合されたことが考えられます。同様の気象状況であった平成16年度と比較すると、表層CODの高い水域（5 mg/L以上）が減少していました。

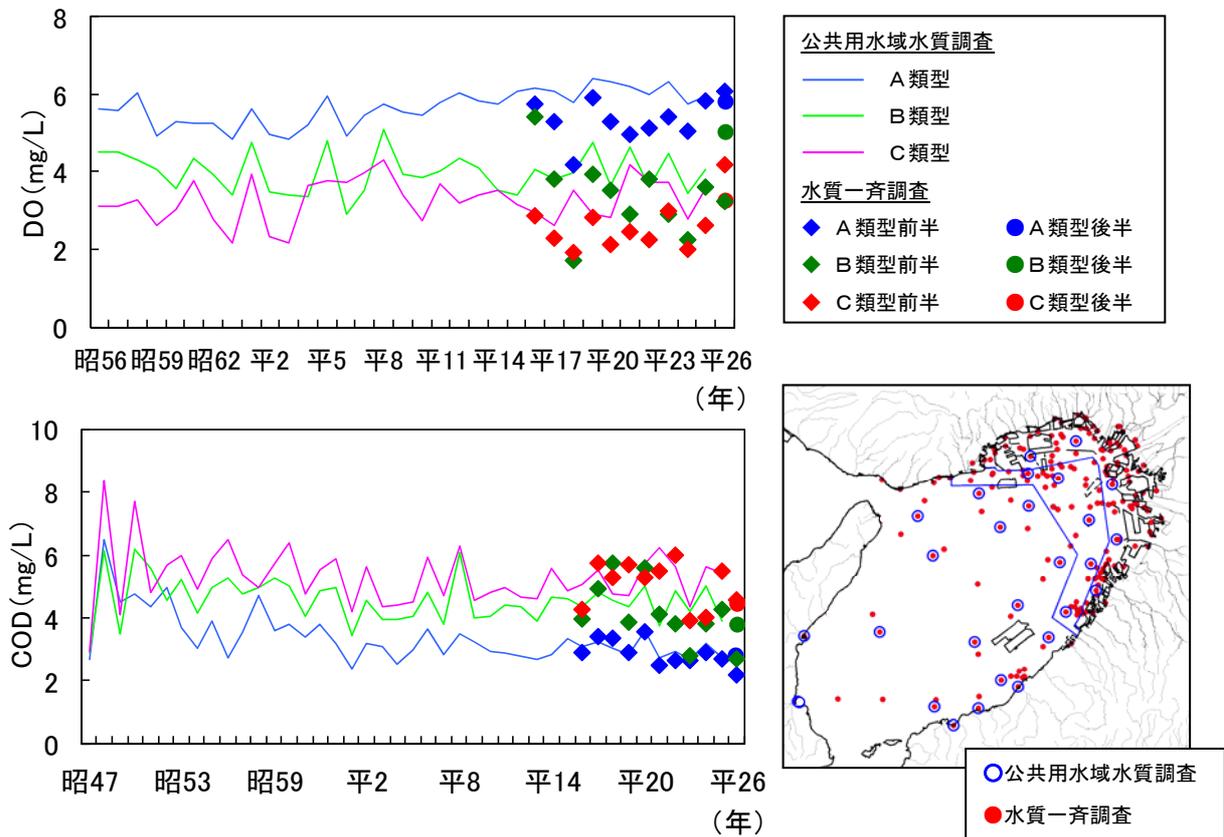
図 15 水質の類型別経年変化

・大阪湾における水質の経年変化と水質一斉調査結果を比較するため、底層DOと、表層CODについて、公共用水域水質調査結果と水質一斉調査結果を併せて示しました。

- ・公共用水域水質調査結果では、昭和56年以降ほぼ横ばいですが、A類型海域は近年やや上昇傾向となっていました。
- ・水質一斉調査結果は、A類型、B類型については公共用水域水質調査結果と同様の値を示していましたが、C類型については公共用水域水質調査結果よりも低い値となっていました。この要因としては、水質一斉調査が、貧酸素化が最も激しくなる8月のみの調査であることに加えて、公共用水域水質調査と比較して岸近くの調査地点が多いためと考えられます。

- ・公共用水域水質調査結果では、昭和47年以降減少傾向が見られましたが、近年は横ばいとなっていました。
- ・水質一斉調査結果は、公共用水域水質調査結果とほぼ同様の傾向を示していました。

※公共用水域水質調査結果は、夏季の平均的な水質の経年変化を把握するため各地点の6～8月の平均値を環境基準の類型ごとに平均している。

※水質一斉調査結果は、8月の1回限りの測定値を類型ごとに平均している。

※平成26年度の調査については、前半と後半に分け、菱形(◆)は前半の調査を、丸(●)は後半の調査を示す。

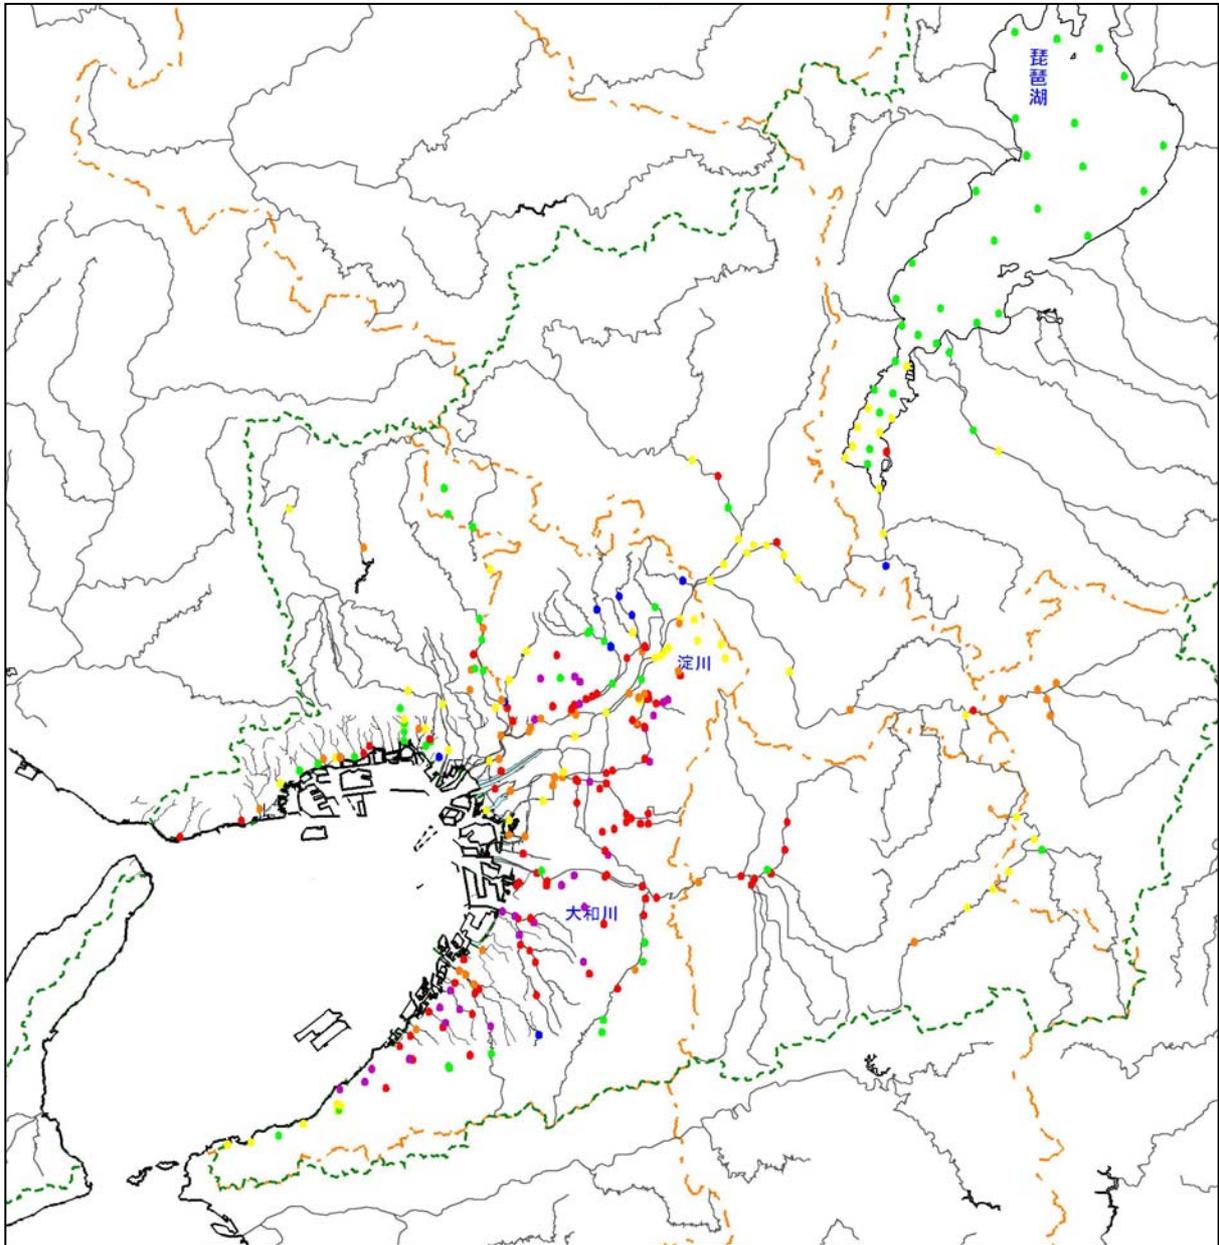
付図 1 水質の水平分布 (陸域 : COD)

- ・陸域のCODは、琵琶湖ではほとんどの地点で2～4 mg/L の値を示していました。また、河川においては、5～8 mg/L の値を示す地点が多くみられました。

※黒色の実線は河川流路、緑色の破線は大阪湾集水域界、橙色の1点破線は府県境界を示す。

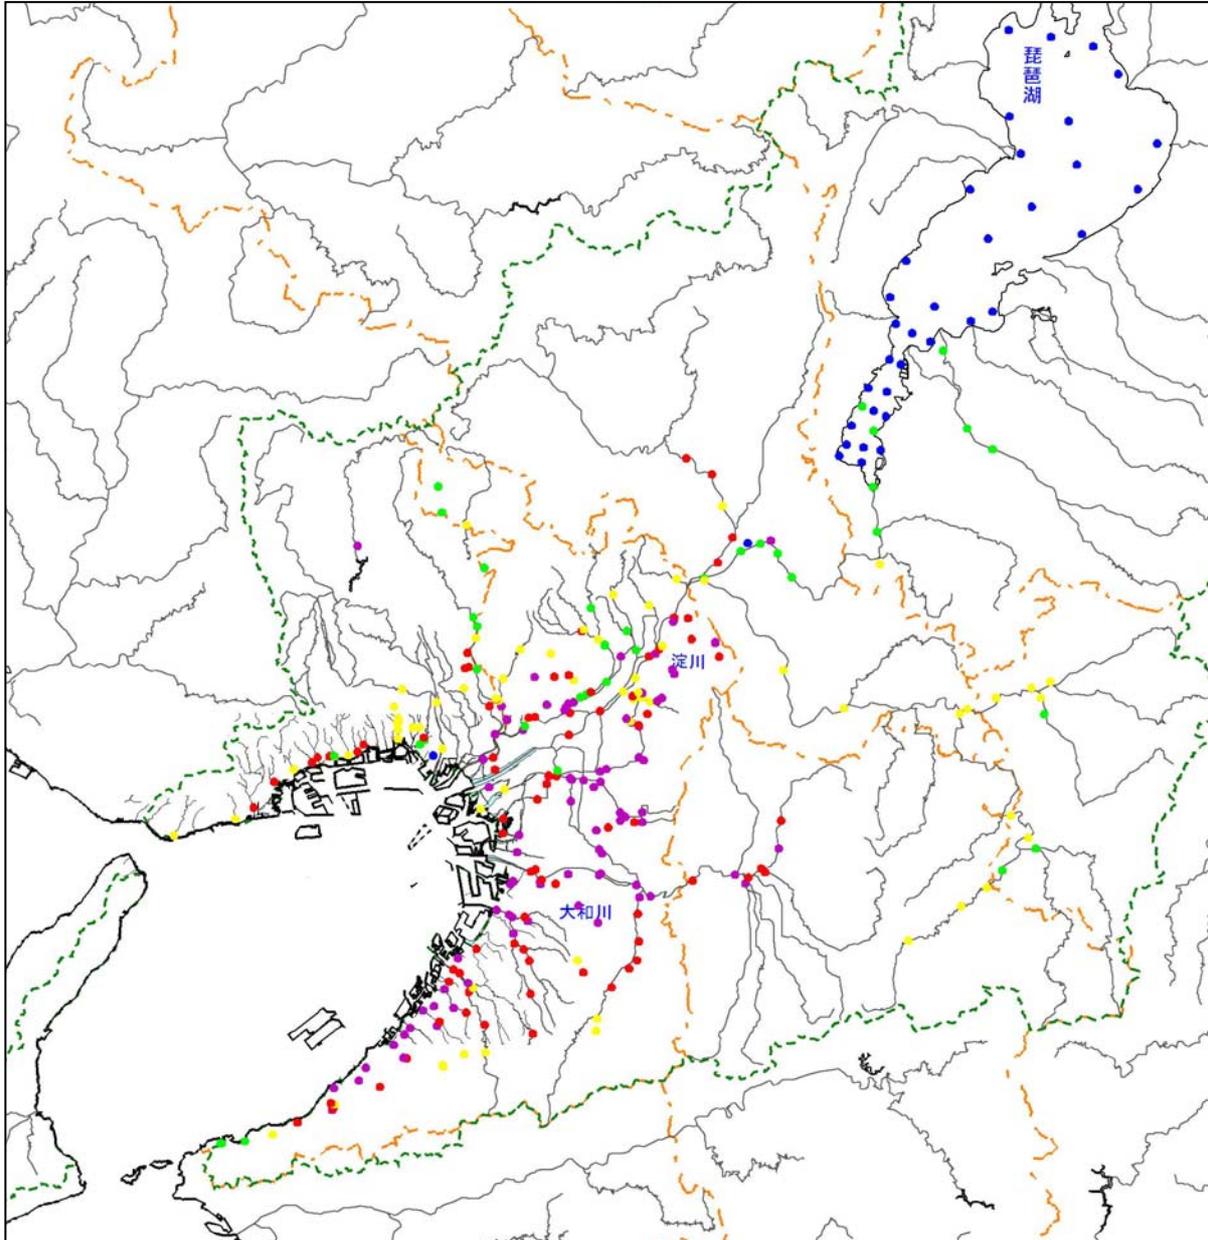
付図 2 水質の水平分布 (陸域 : T-N)

- ・陸域のT-Nは、琵琶湖ではほとんどの地点で0.3 mg/L以下の値を示していました。また、河川においては、1~2 mg/Lの値を示す地点が多くみられました。

※黒色の実線は河川流路、緑色の破線は大阪湾集水域界、橙色の1点破線は府県境界を示す。

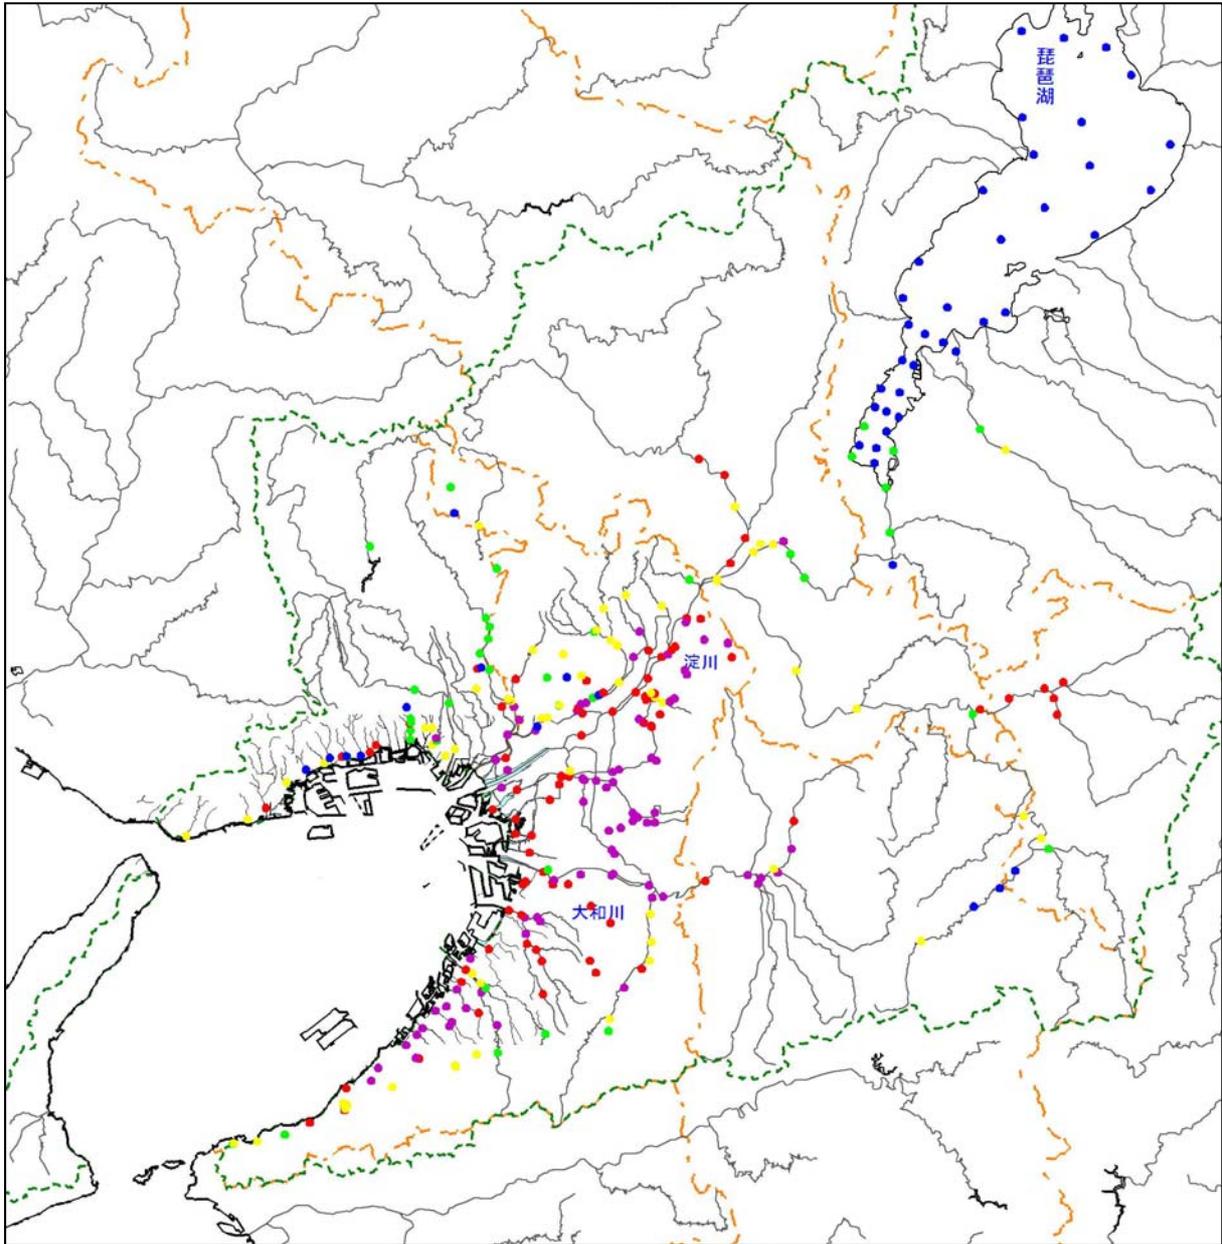
付図3 水質の水平分布（陸域：T-P）

- ・陸域のT-Pは、琵琶湖では、ほとんどの地点で0.03mg/L以下の値を示していました。また、河川においては、0.09～0.2mg/Lを示す地点が多くみられました。

※黒色の実線は河川流路、緑色の破線は大阪湾集水域界、橙色の1点破線は府県境界を示す。
