紀の川大堰

## 抜本的な洪水対策としての紀の川大堰の建設

## 平成16年度の台風による河川災害の復興状況

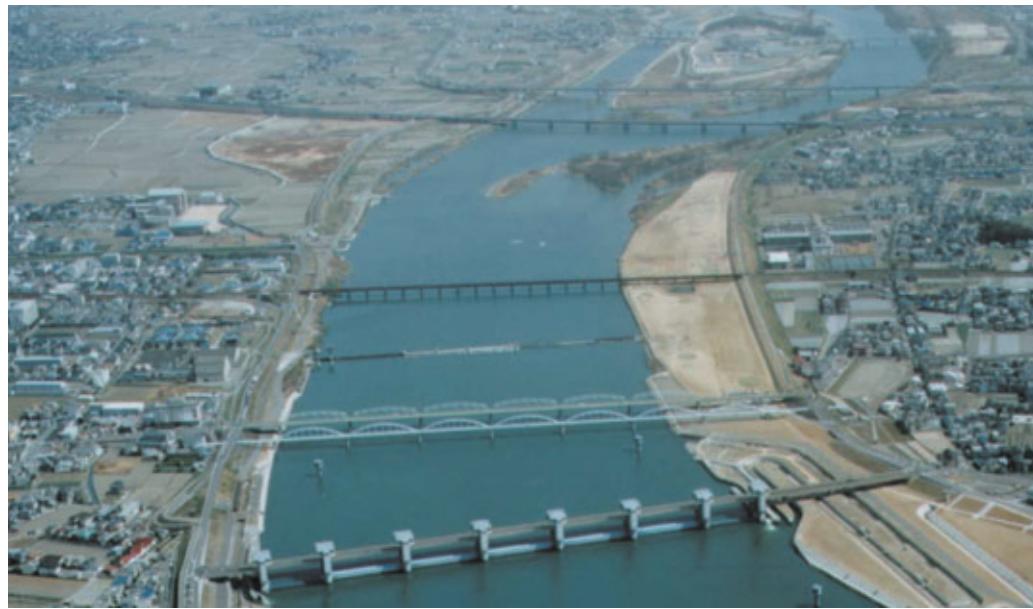
紀の川大堰全体写真

和歌山県の中核である下流和歌山市域を洪水による壊滅的な被害から守ることと、安定した水の供給・河川環境の保全を総合的に達成することを目的として、紀の川大堰の建設が進んでいます。

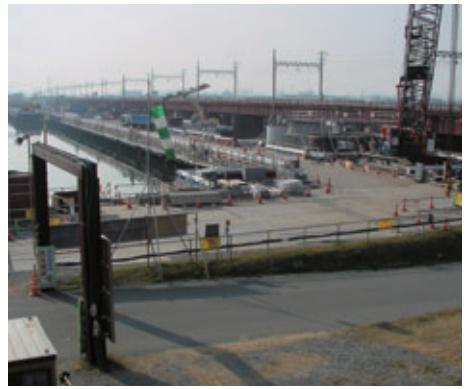
JR橋梁架替工事状況（右岸側）

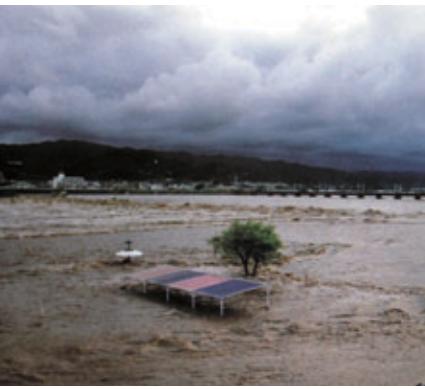
平成2年洪水時の新六ヶ井堰周辺の様子

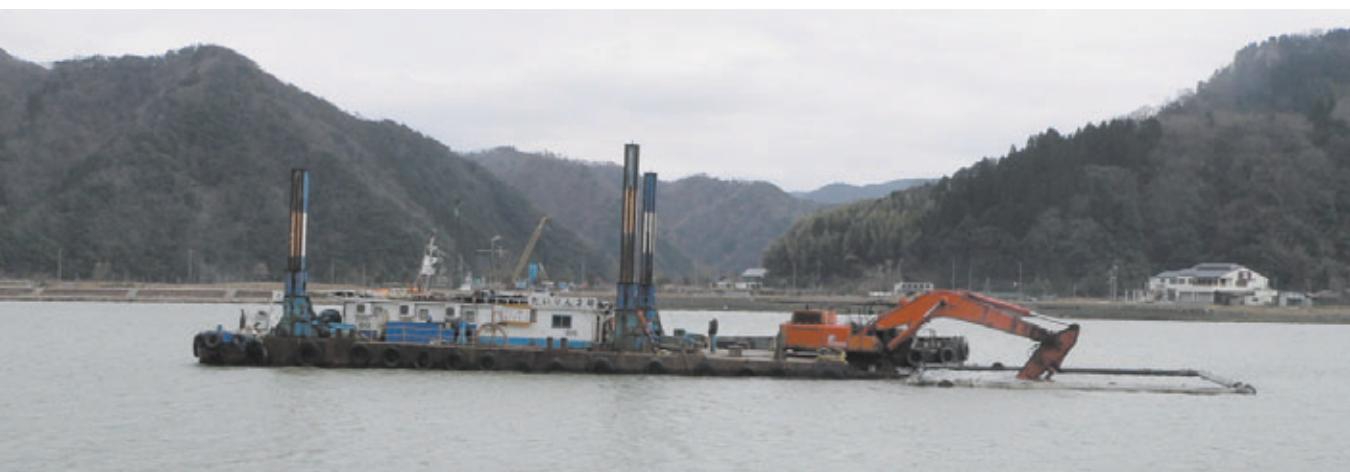
円山川：河床掘削（かしょうくっさく）状況 河床掘削により降雨時に低水位を確保し洪水防止を図ります

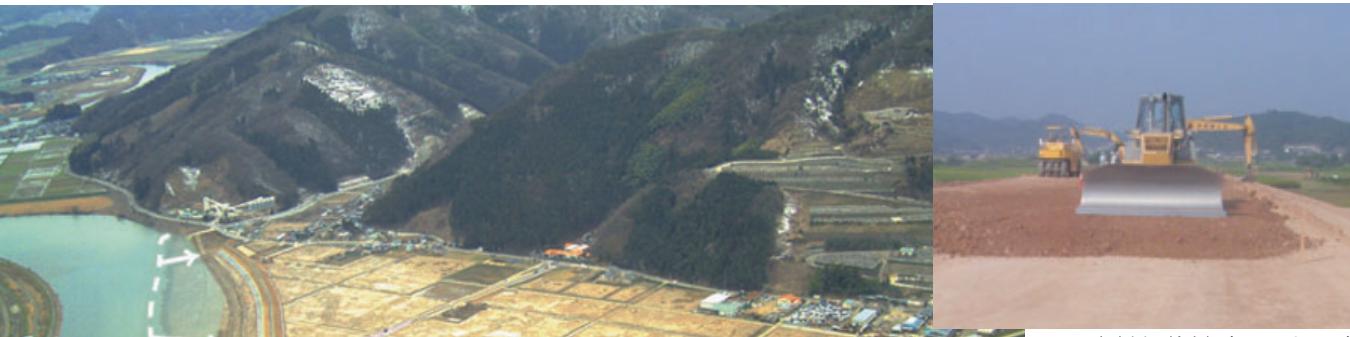
由良川：輪中堤（わじゅうてい）整備 堤防で囲うことでの地域を洪水の氾濫から守ります

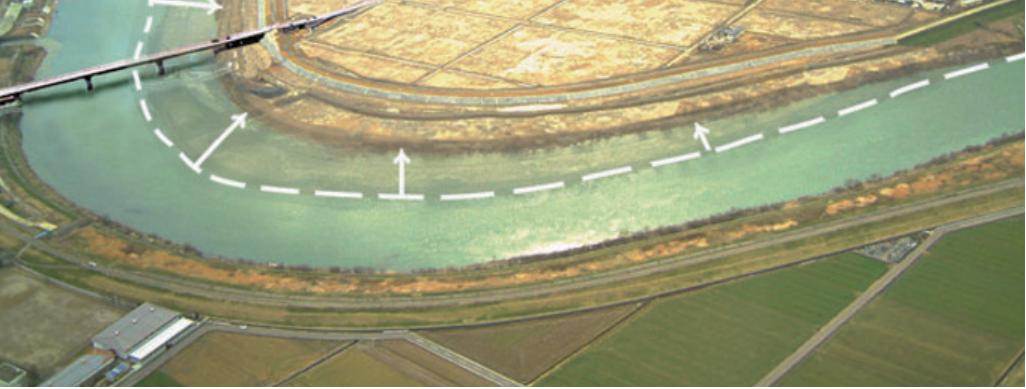
日野川：河床掘削（かしょうくっさく）状況 点線部分の河床に堆積した土砂を除去し、洪水時の流量の確保を図ります

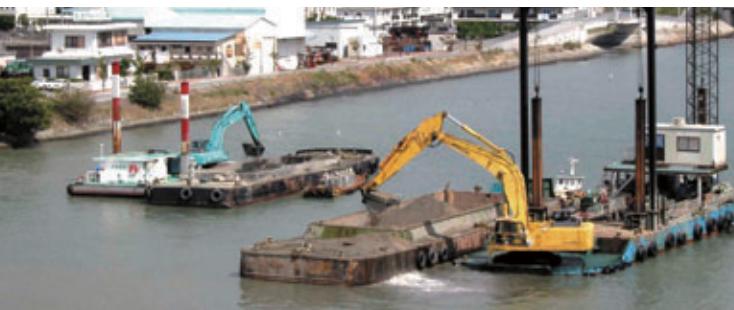
洲本川：河床掘削（かしょうくっさく）状況 河床掘削により降雨時に低水位を確保し洪水防止を図ります

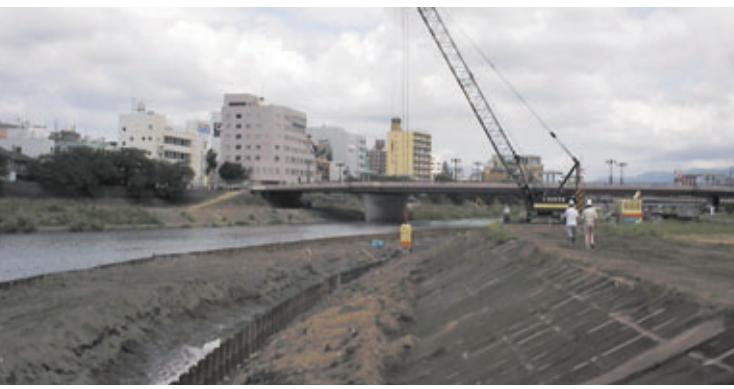
足羽川：護岸工事状況 護岸を補強し洪水防止を図ります
