活用事例

- 橋長：698.55m 幅員：10.9m
- 橋梁形式：10径間連結PCポステン合成I桁橋、5径間連続PC箱桁ラーメン橋、単純PCプレテン中空床版橋
- 対象部位・部材：床版、高欄、PC定着部
- 性能カタログ(又はNETIS)番号：
BR020004-V0221(SK-110019-VE)
☆ [性能カタログへのリンク](#)

橋梁・支援技術

- 橋長: 580m(本線)、680m(上下線)
- 幅員: 15.9m(本線)、9.4m(上下線)
- 橋梁形式: 単純PCポステンT桁橋8連, 単純鋼鈹桁橋7連, 単純PCポステンT桁橋8連橋
- 対象部位・部材: 床版、橋脚梁部、防護柵(第15径間のみ)
- 性能カタログ(又はNETIS)番号:
BR020004-V0120 ☆[性能カタログへのリンク](#)

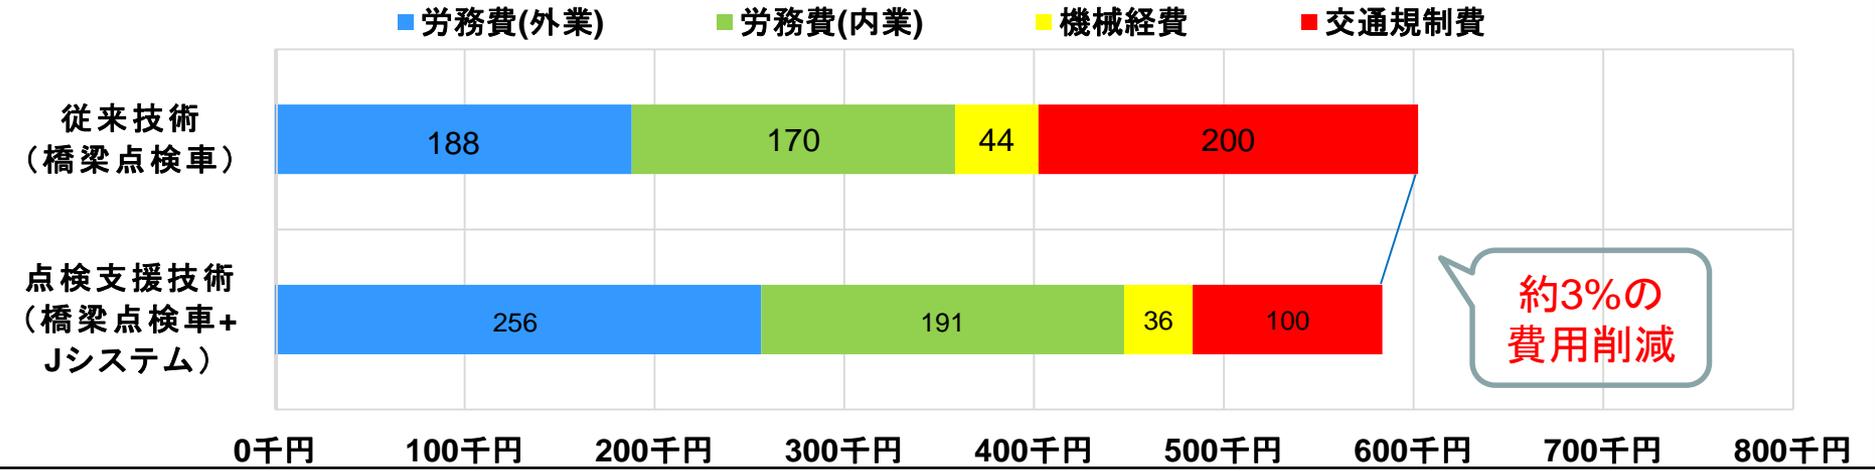
比較条件: 上部工の一部(966m²)を第三者被害防止措置(点検)した場合のコスト比較。
 評価: 従来技術(橋梁点検車)のみと比べ、業務全体のコストダウンに寄与。

約3%の
費用削減

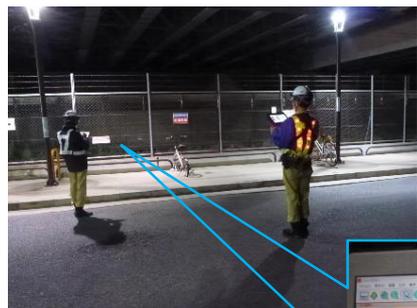
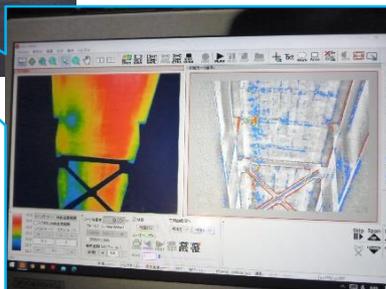
写真-1 点検状況

←計測状況

計測結果の
表示、データ化→

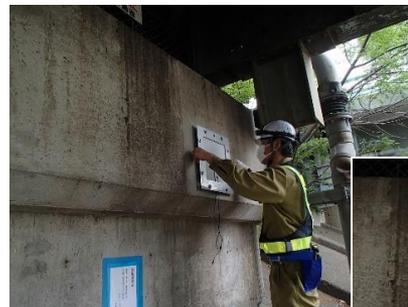
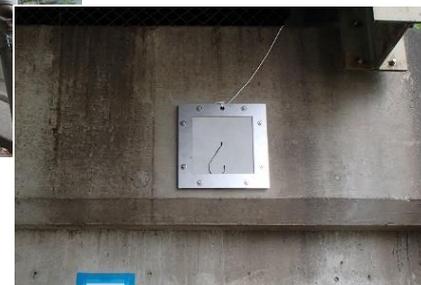
写真-2 キャリブレーション

↓疑似的なうきを設置し測定、精度確認を行う

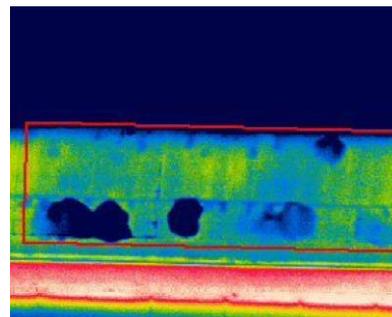
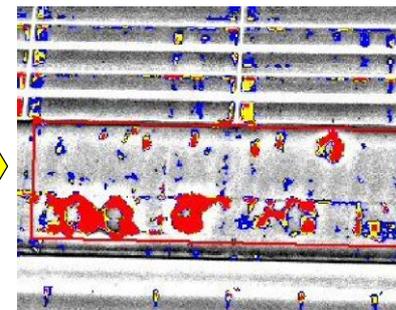
写真-4 Jシステムによる画像計測

赤外線画像

熱画像・解析画像

↑カメラで撮影した赤外線画像を熱画像に変換

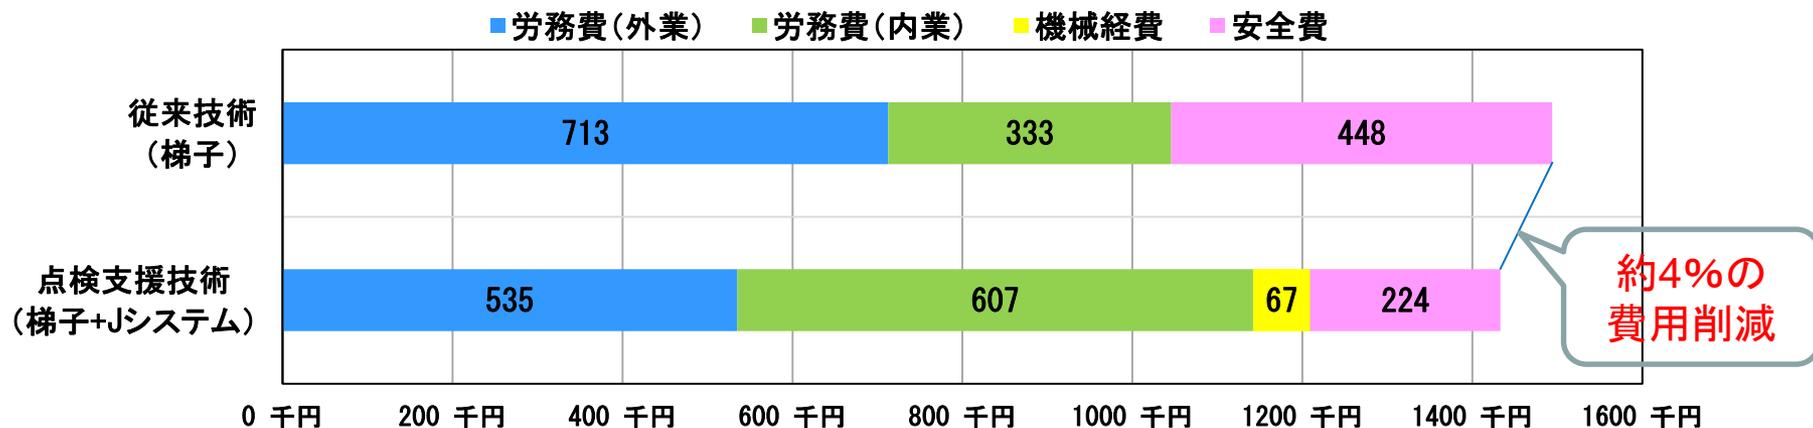
比較条件：内部損傷を検査した場合のコスト比較

評価：従来技術(梯子)と比べ、外業費及び安全費のコストダウンに寄与するが、全体の点検費では、ほぼ同等である
