# 魚群探知機を用いたダム貯水池 3Dマッピング技術「Nソナー」(1/3)

- 橋長：220.1m 幅員：21.0m
- 橋梁形式：単純プレテン中空床版橋
- 対象部位・部材：橋脚・基礎(9基)
- 性能カタログ(又はNETIS)番号：  
QS-220006-A (NETIS)  
(性能カタログの登録なし)

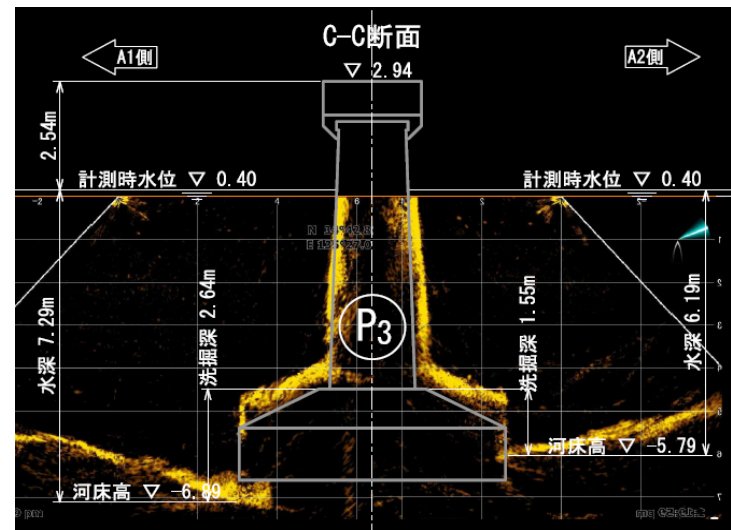
写真-4 洗掘画像(横断方向)
