活用事例

- 橋長 : 46.9m 幅員 : 12.5m
- 橋梁形式 : 2径間連続非合成鋼桁橋
- 対象部位・部材 : 床版
- 性能カタログ(又はNETIS)番号 : BR010006-V0222
- ☆ [性能カタログへのリンク](#)

□点検手法:シン・クモノス

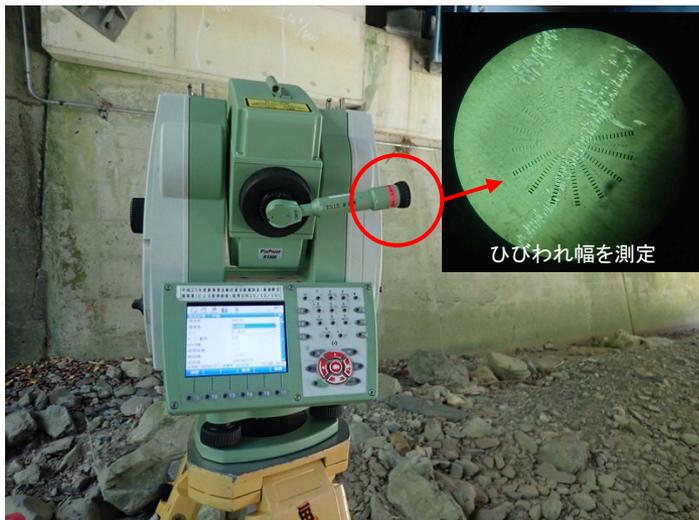
写真-1 光波測量機「KUMONOS」

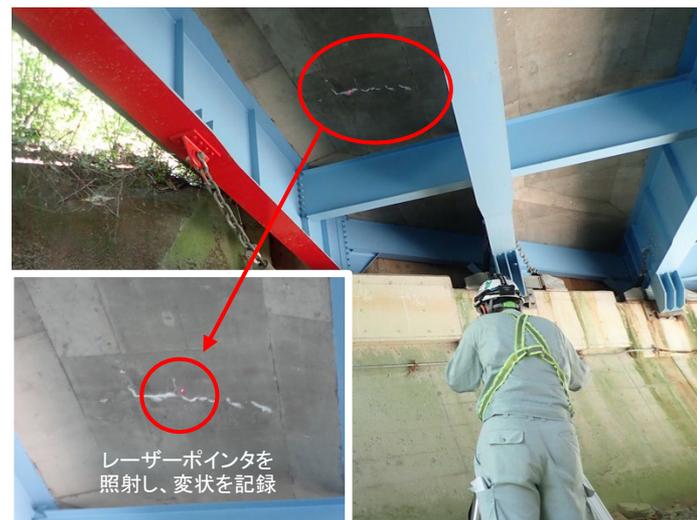
写真-2 光波測量状況

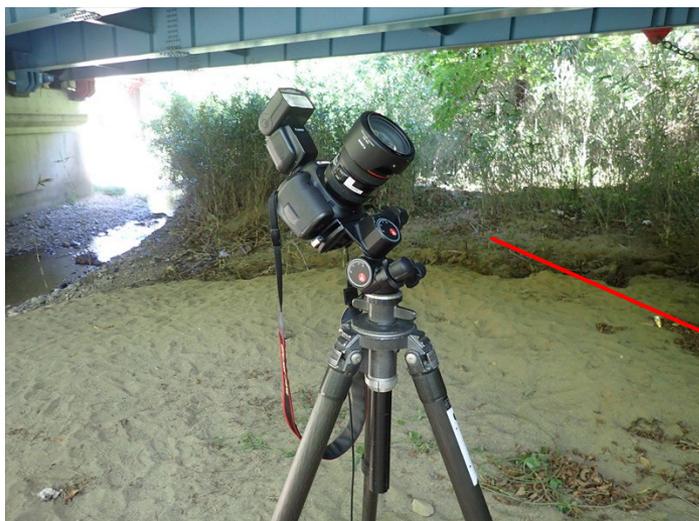
写真-3 高解像度カメラ

- ・狭小な桁間においても、近接写真が撮影可能である。
- ・ひびわれ幅0.007mmを検出可能である。
- ・第三者被害予防措置対象外であり、打音検査の必要がない。

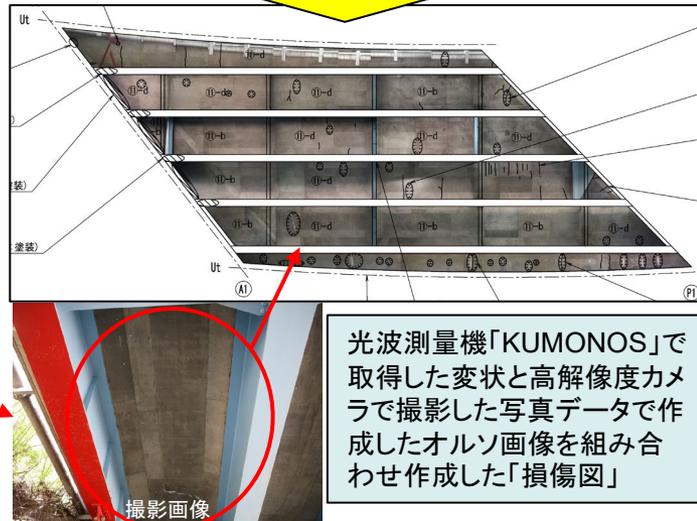
写真-4 高精度点検システムで作成した損傷図

評価: 従来技術(橋梁点検車)と比べ、外業及び安全費のコストダウンに寄与するが内業(AI解析、オルソ画像の生成)の損傷図作成がコスト高となる。

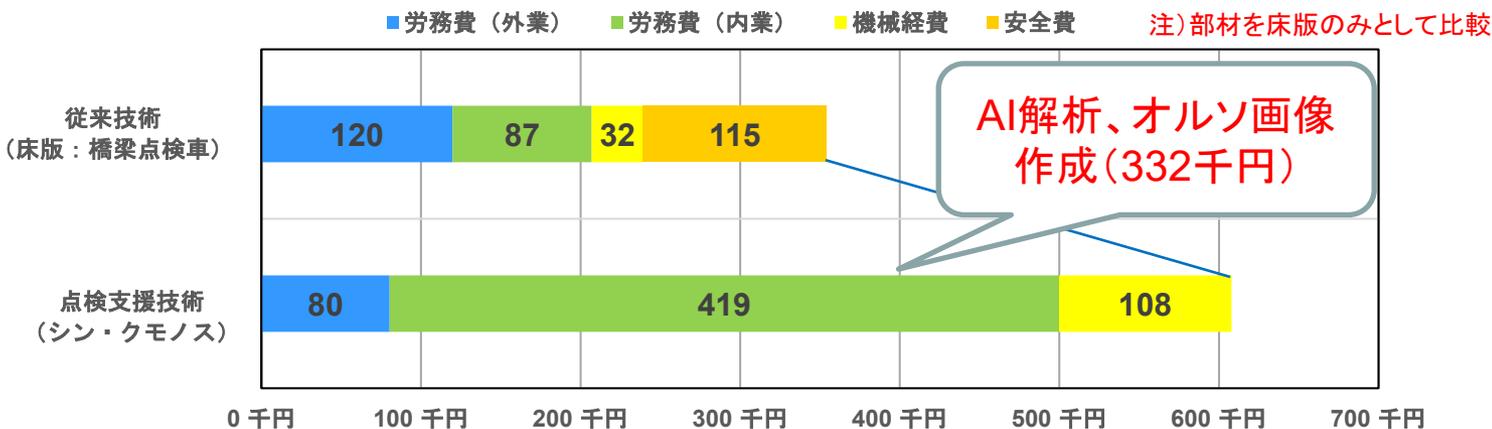
項目	従来技術	点検支援技術
外業	近接目視	シン・クモノスによる写真撮影
内業	点検調書作成	点検調書作成 (オルソ画像あり)
比較対象	橋梁点検車	画像診断(床版のみ)
合計金額	354千円	608千円
工程	1日	1日

比較条件: 床版のみを点検した場合のコスト比較

- 点検面積: 586.3m² (床版のみ)
- 桁下高: 約5.0~6.1m (河床~桁下)
- 天候: 晴れ
- 対象部位: 部材: 床版
- 進入路: 有り
- 点検時間: 9:00~17:00
- たたき落とし作業: 無し
- 積算: 業者見積もり (R4.7)
- 前回の健全度: I 判定
