水中自航型ロボットカメラ (水中ドローン) による 水中設置物の保全点検技術(1/3)

活用事例

- 橋長 : 62.0m 幅員 : 7.6m
- 橋梁形式 : 単純PCプレテン床版橋5連
- 対象部位・部材 : 橋脚・基礎(4基)
- 性能カタログ(又はNETIS)番号
: KTK - 210002 - A (NETIS)
(カタログには登録なし)

橋梁・支援技術

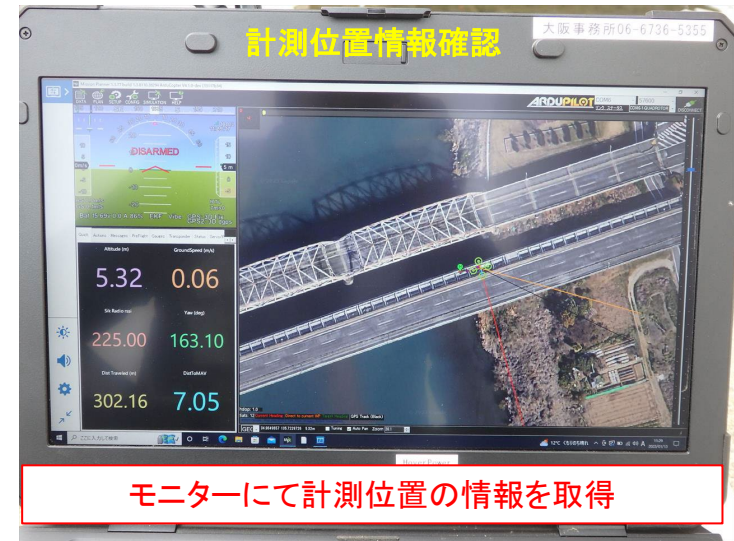
写真-2 計測情報[位置情報等]

モニターにて計測位置の情報を取得

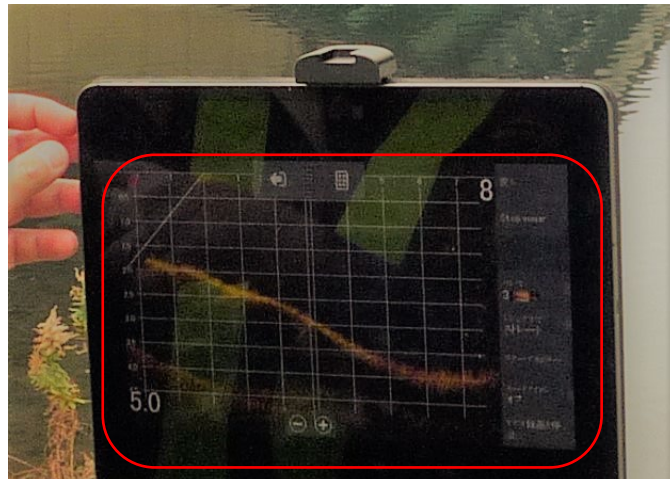
写真-3 計測状況[河床高]

モニターにて河床高の計測値を確認

- ・距離計、ソナー等を装備しているため人による計測作業より精度の高い計測が可能である。
