活用事例

- 橋長：84.0m 幅員：7.7m
- 橋梁形式：単純PCプレテン中空床版橋
単純鋼合成鉄桁橋2連
- 対象部位・部材：主桁、横桁、床版、対傾構
下横構、支承部、橋脚
- 性能カタログ(又はNETIS)番号：
BR010018-V0221
☆ [性能カタログへのリンク](#)

橋梁点検支援ロボット＋橋梁点検調書作成支援システム「見る・診る」(2/3)

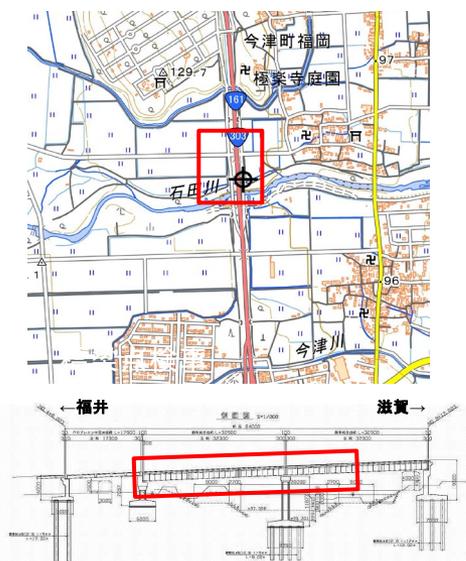
：点検対象範囲
(2~3径間、下部工P1・P2橋脚)

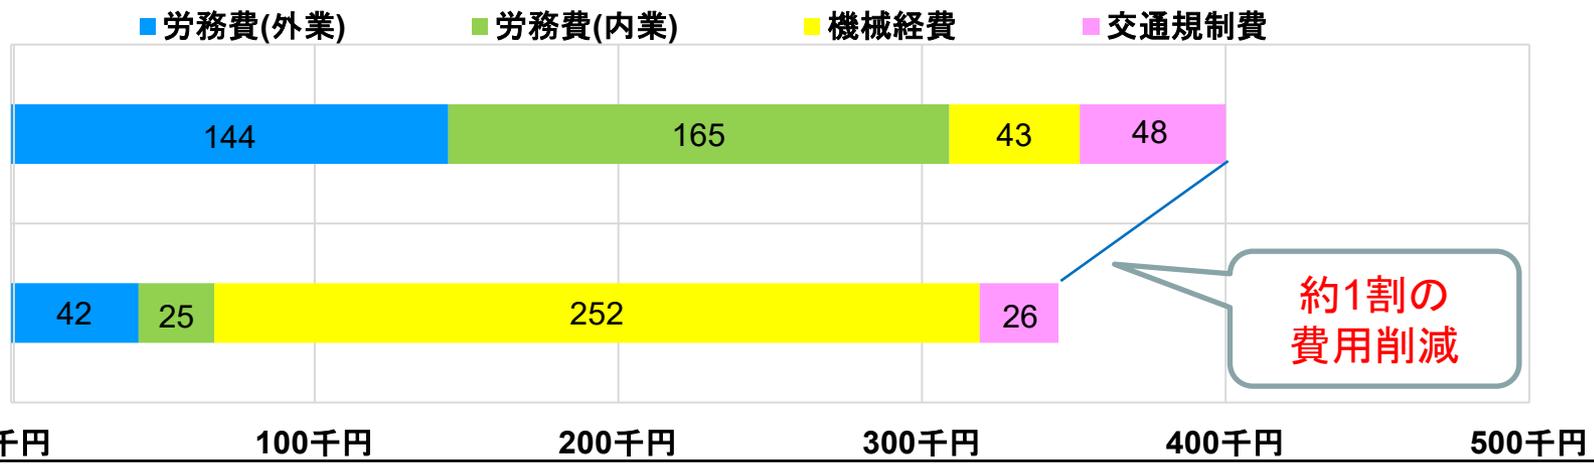
比較条件：上部工・下部工の一部を点検した場合のコスト比較。
 評価：従来技術(橋梁点検車)と比べ、外業、内業及び安全費のコストダウンに寄与。

項目	従来技術	点検支援技術
外業	近接目視	橋梁点検支援ロボットによる写真撮影
内業	点検調書作成	点検調書作成
比較対象	橋梁点検車	点検支援ロボット「見る・診る」
合計金額	400千円	345千円
工程	3日(夜間)	2日

○諸条件
 橋面積：402.7m²
 橋脚高：4.0m(GL～桁下)
 天候：晴れ
 対象部位・部材：主桁、横桁、床版、対傾構、下横構
 支承部、橋脚
 進入路：有り
 点検時間：9:00～17:00
 たたき落とし作業：無し
 積算：業者見積もり(R4.7)
 前回の健全度：I判定

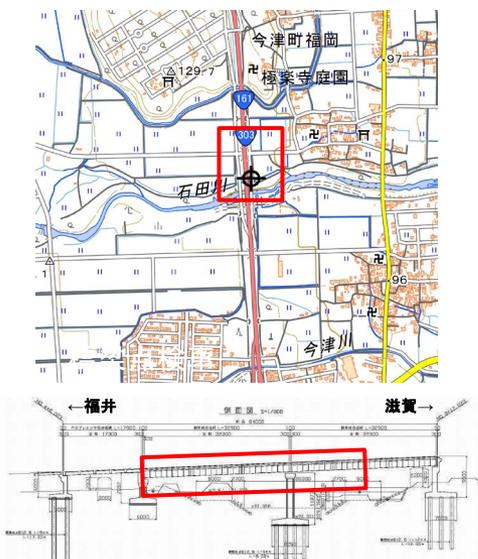
：点検対象範囲
(2~3径間、下部工P1・P2橋脚)

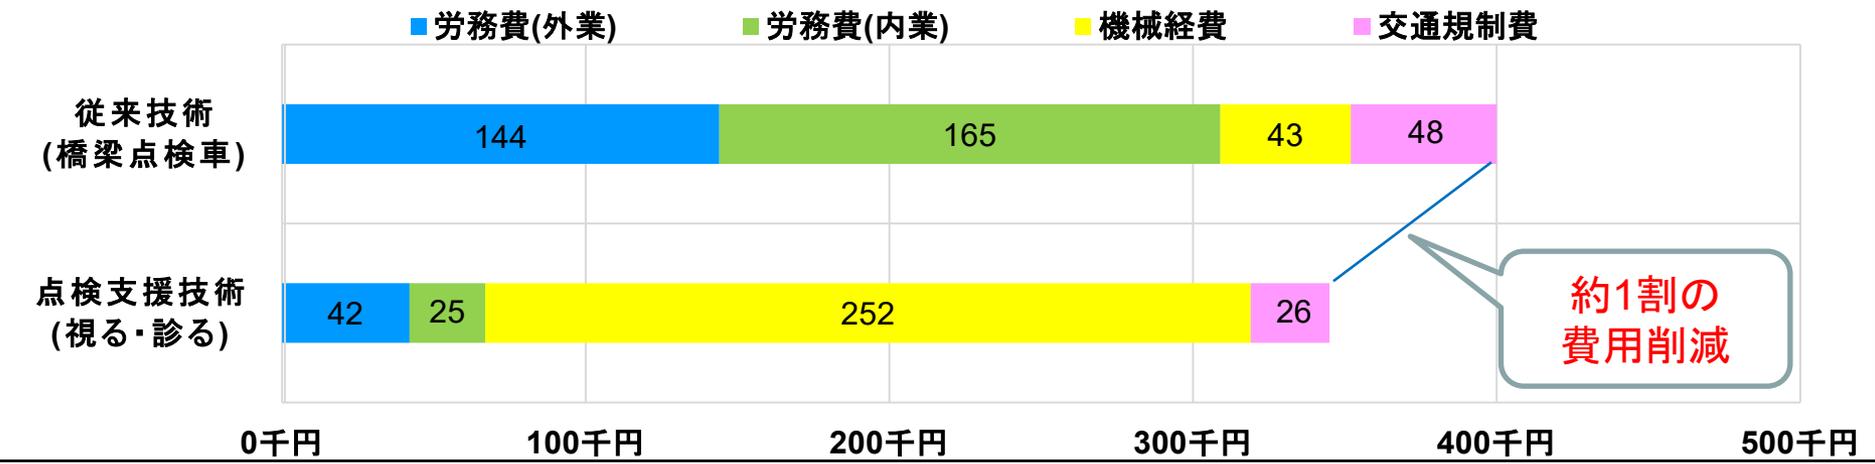
比較条件：上部工・下部工の一部を点検した場合のコスト比較。
 評価：従来技術(橋梁点検車)と比べ、外業、内業及び安全費のコストダウンに寄与。

項目	従来技術	点検支援技術
外業	近接目視	橋梁点検支援ロボットによる写真撮影
内業	点検調書作成	点検調書作成
比較対象	橋梁点検車	点検支援ロボット「見る・診る」
合計金額	400千円	345千円
工程	3日(夜間)	2日

○諸条件
 橋面積:438.1m²
 橋脚高:4.5m(GL～桁下)
 天候:晴れ
 対象部位・部材:主桁、横桁、床版、対傾構、下横構
 支承部、橋脚
 進入路:有り
 点検時間:9:00～17:00
 たたき落とし作業:無し
 積算:業者見積もり(R4.7)
 前回の健全度:I判定
