# 水中自航型ロボットカメラ(水中ドローン)による 水中設置物の保全点検技術(1/3)

## 活用事例

- 橋長 : 148.2m 幅員 : 9.7m
- 橋梁形式 : 単純合成鋼桁橋4連
- 対象部位・部材 : 橋脚・基礎(3基)
- 性能カタログ(又はNETIS)番号  
: KTK-210002-A (NETIS)  
(カタログには登録なし)

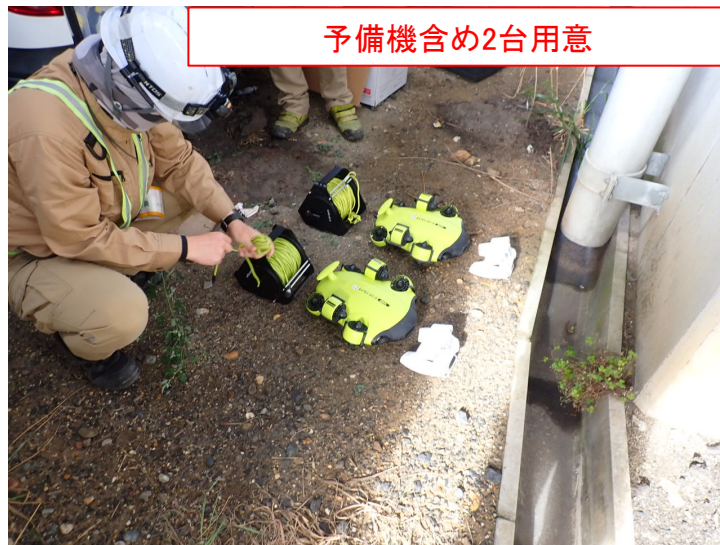
写真-1 機材準備状況

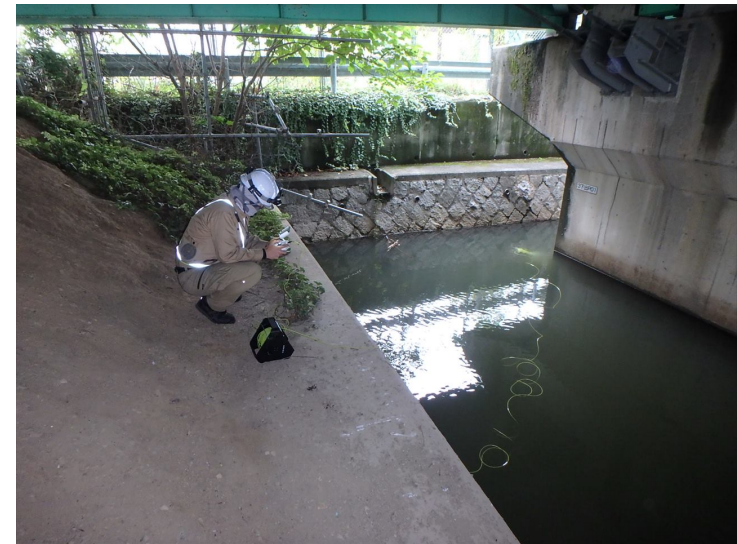
写真-2 点検状況

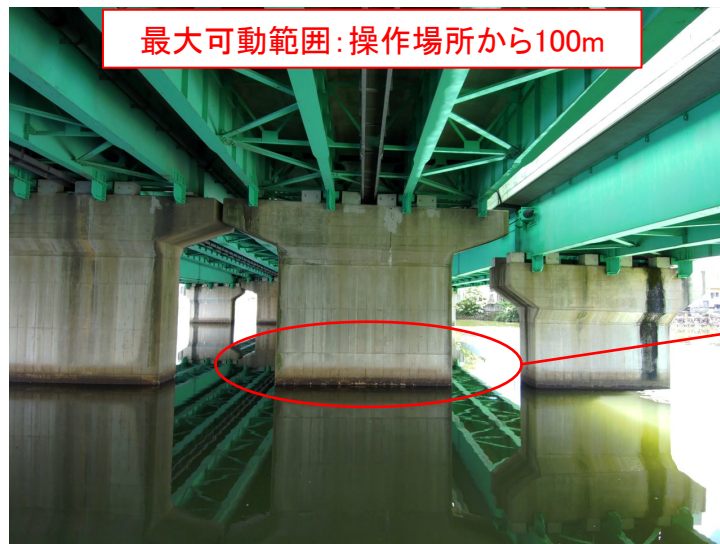
写真-3 点検対象橋脚の状況(水中部対象)

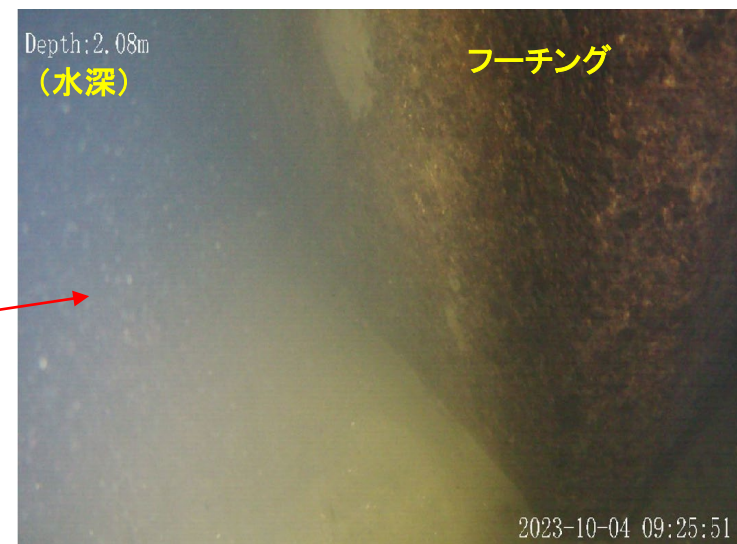
写真-4 撮影画像 (写真-3の水中部)

- ・ 安定的にホバリングし、様々な方向から損傷を観察できる。
- ・ 損傷部の水深(高さ位置)などを確認できる。
