# 水中自航型ロボットカメラ(水中ドローン)による 水中設置物の保全点検技術(1/3)

## 活用事例

- 橋長 : 32.70m、幅員 : 8.7m
- 橋梁形式 : 2径間PCT桁橋
- 対象部位・部材 : P1橋脚(1基)
- 性能カタログ(又はNETIS)番号  
: KTK-210002-A (NETIS登録番号)  
(カタログには登録なし)

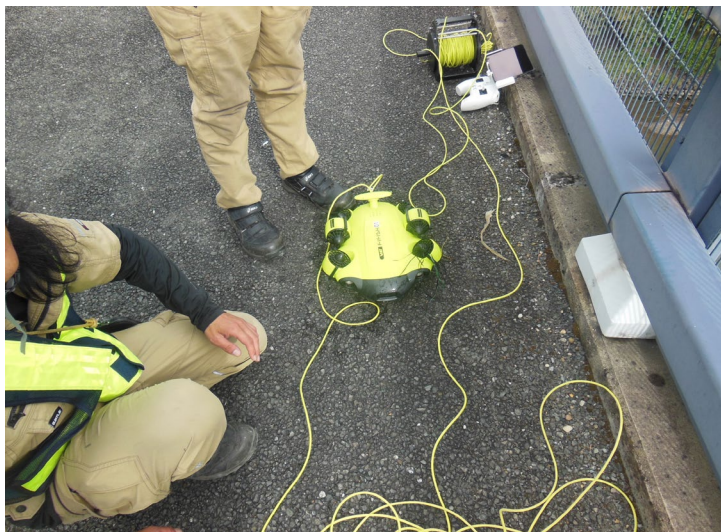
写真-1 機材準備状況

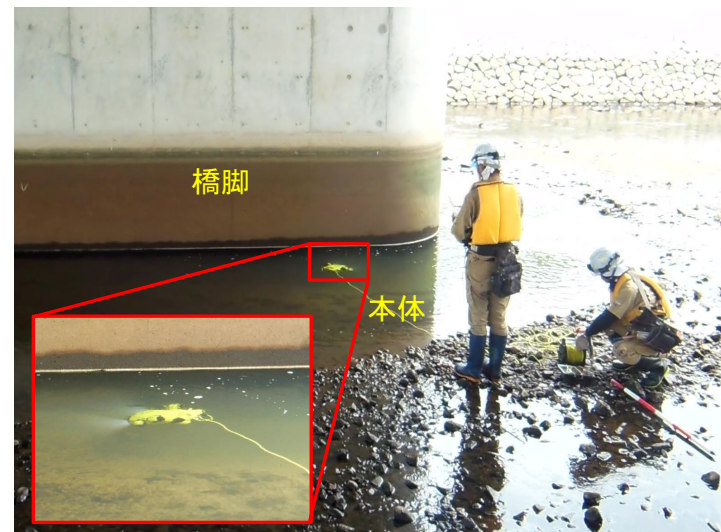
写真-2 点検状況

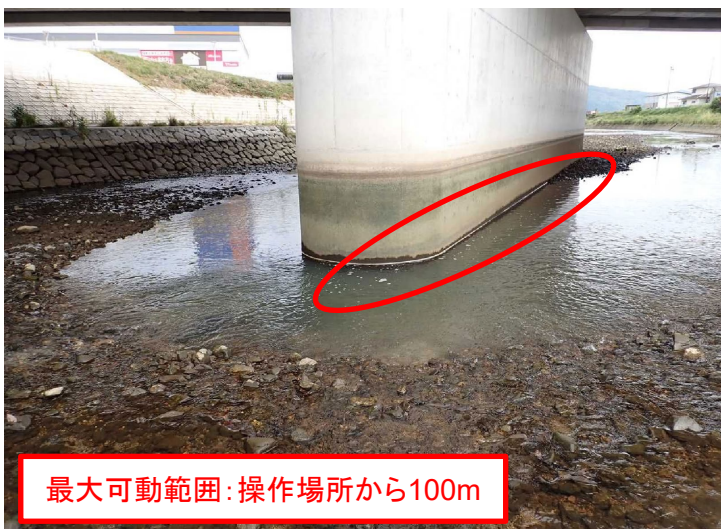
写真-3 点検対象橋脚の外観(水中部対象)

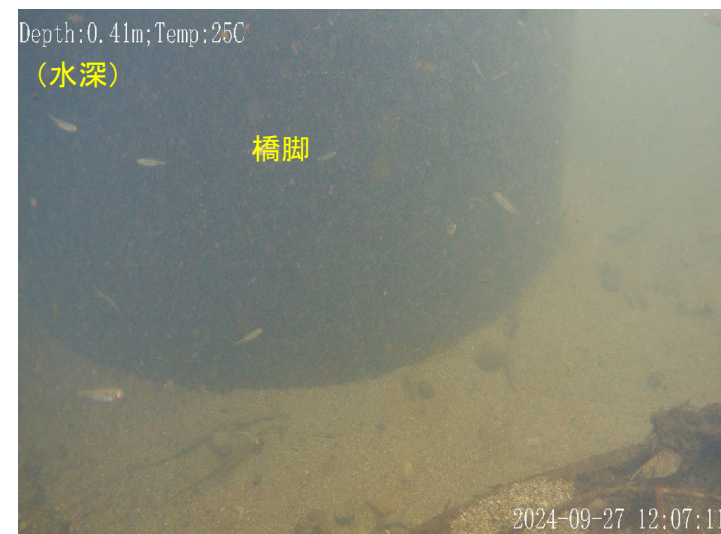
写真-4 水中状況

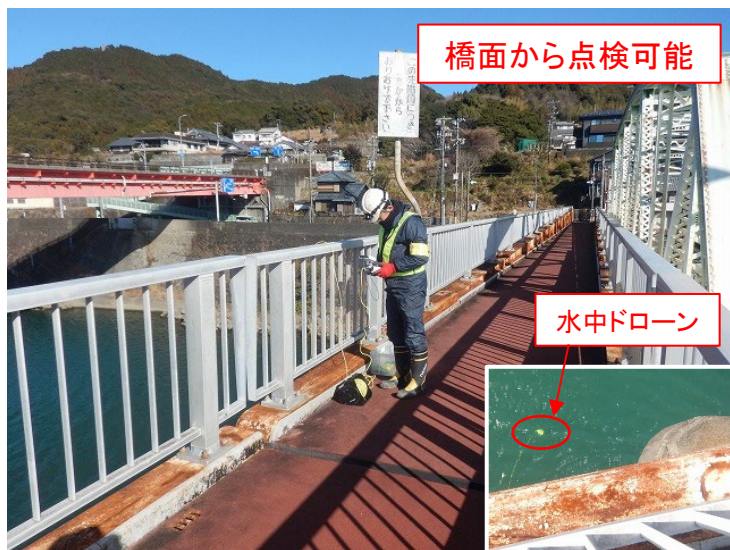
写真-1 点検状況

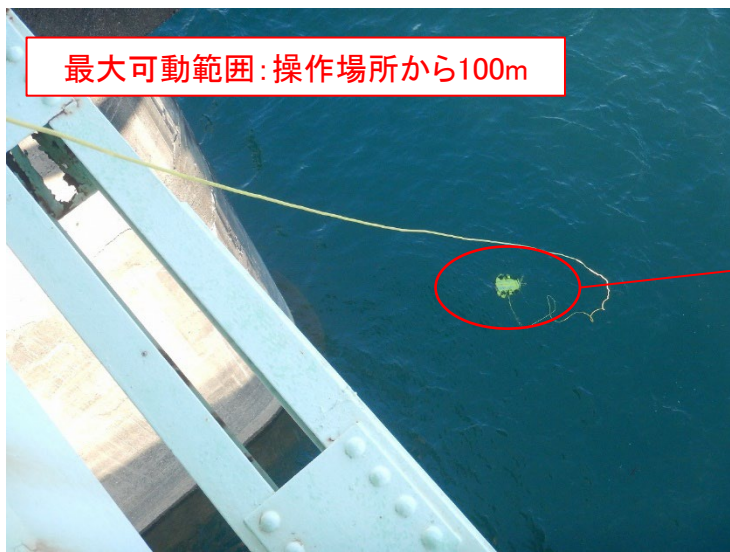
写真-3 点検対象橋脚の外観(水中部対象)

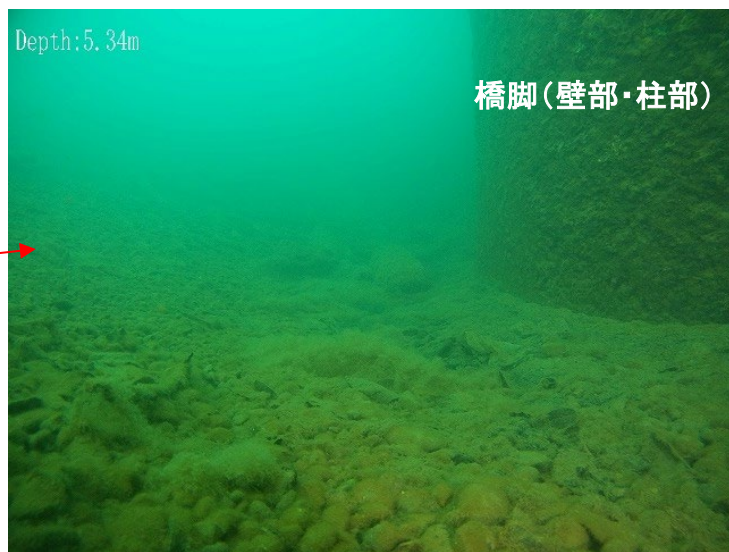
写真-4 撮影画像 (写真-3の水中部)

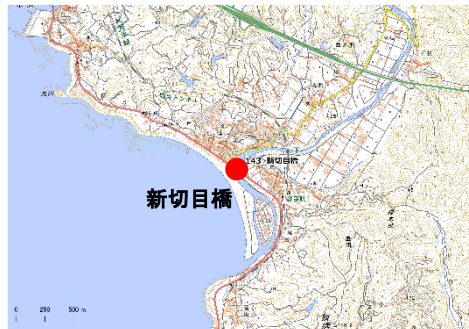
点検範囲

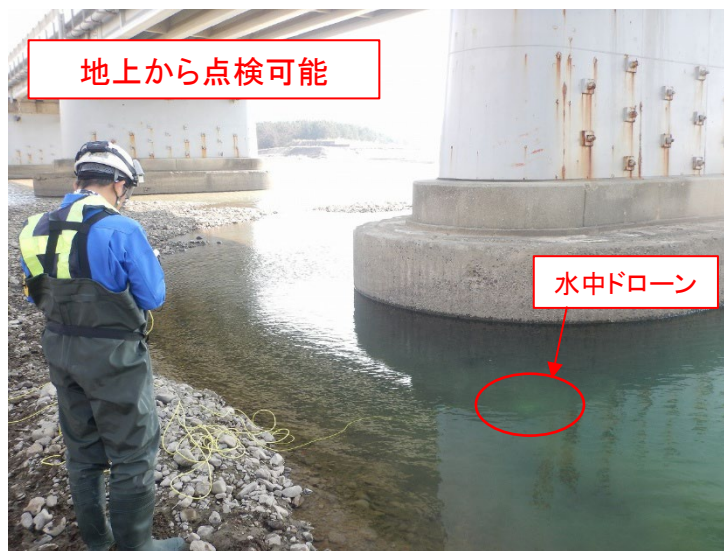
写真-1 点検状況

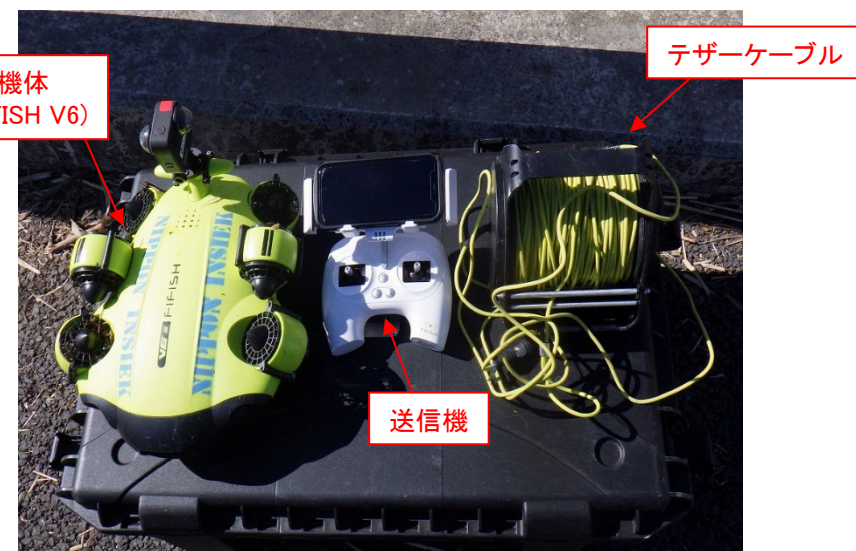
写真-2 使用機械

- ・水中で水平距離(水深共に)100mまでは遠隔操作できる。
- ・カメラ(有効画素数:12MP)内蔵、リアルタイムで状況が確認可能。
- ・専用リモコンに汎用スマートフォンを接続すれば操作できる。
- ・操作者は地上から操作するため、安全面に優れる。

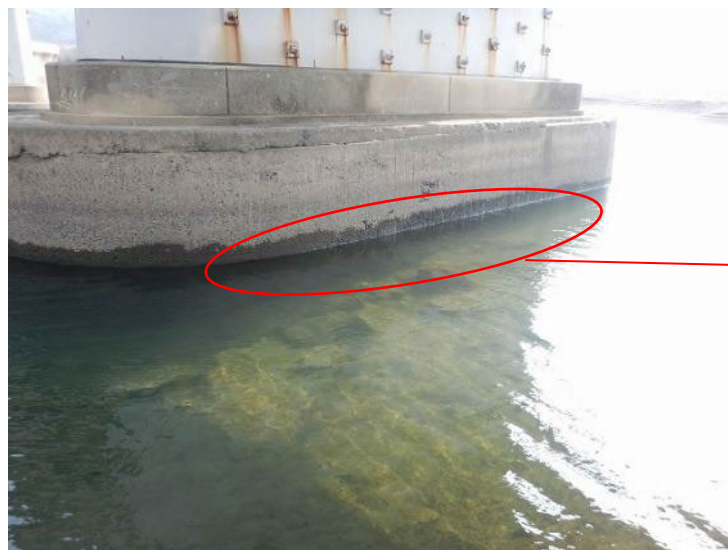
写真-3 点検対象橋脚の外観(水中部対象)

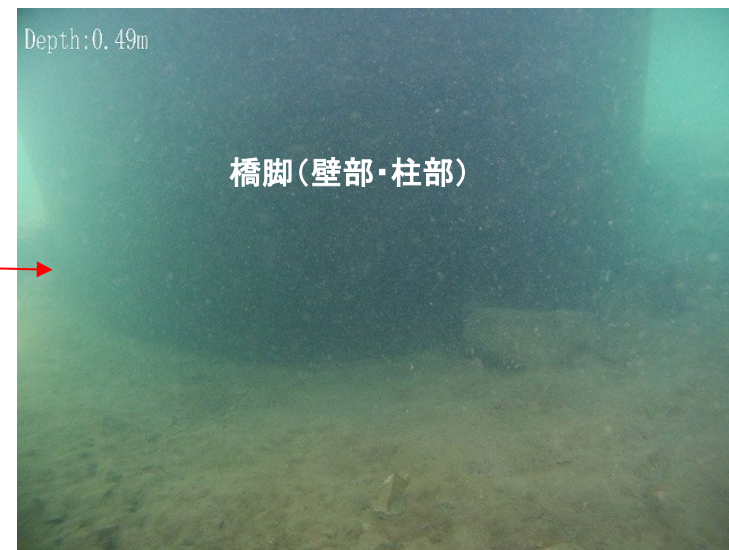
写真-4 撮影画像 (写真-3の水中部)
