活用事例

- 橋長 : 355.9m、幅員 : 11.3m
- 橋梁形式 : 8径間連続合成鋼桁橋
- 対象部位・部材 : P18橋脚起点面
- 性能カタログ(又はNETIS)番号
: BR010054-V00124
- ☆ [性能カタログへのリンク](#)

橋梁・支援技術

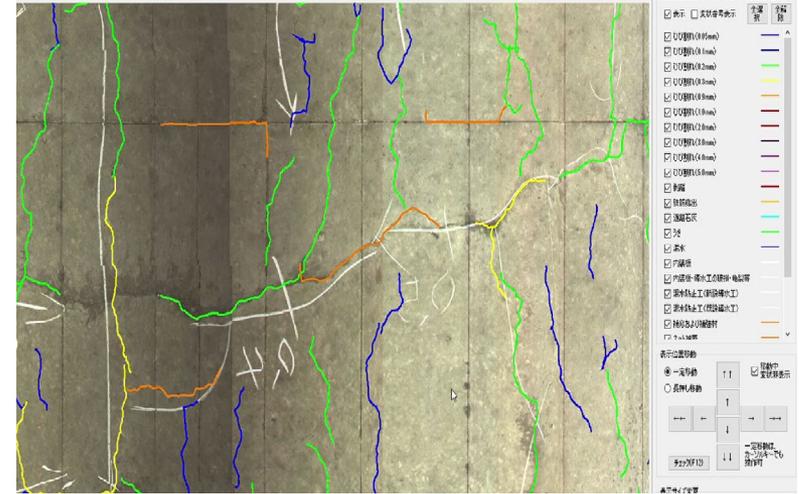
写真-2 検出システム例

- ・ドローンで撮影した画像からでも条件が合えば、ひびわれ検出が可能。
- ・従来技術と比べて、ひびわれのAIによる検出ができるため、ひびわれを計測する手間が省ける。
- ・規制などの作業がなくなり、点検員の安全性が向上する。
- ・損傷の位置及び状態の把握が可能である。

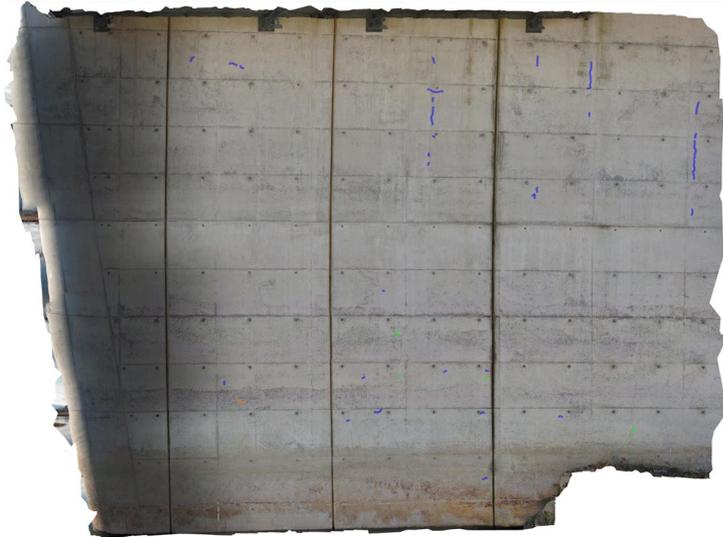
写真-3 解析画像

- ・橋梁点検車と同じ範囲、アングルの写真撮影が可能。【ドローン】
- ・近接目視同様に0.1mmのひびわれ検出が可能。【ひび検】
