無人航空機(マルチコプター)を利用した 橋梁点検画像取得装置 M300RTK-i (1/3)

活用事例

- 橋長：127.5m 幅員：11.2m
- 橋梁形式：PC2径間連続ラーメン箱桁橋
- 対象部位・部材：柱部・壁部
- 性能カタログ(又はNETIS)番号：
BR010028-V0324
- ☆ [性能カタログへのリンク](#)

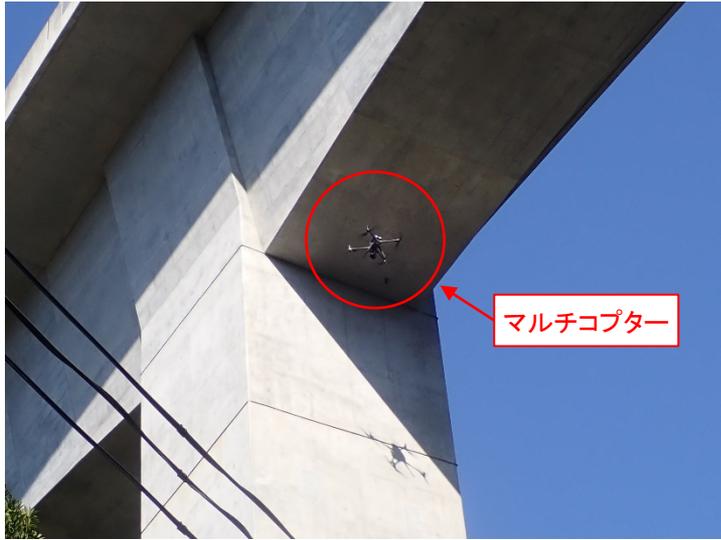
写真-1 点検状況

- ・従来技術(点検車+ロープアクセス)と比較し、点検効率が向上する。
- ・高所作業が不要となり、安全性が向上する。
- ・オルソ画像から損傷図を作成でき、点検精度が向上する。

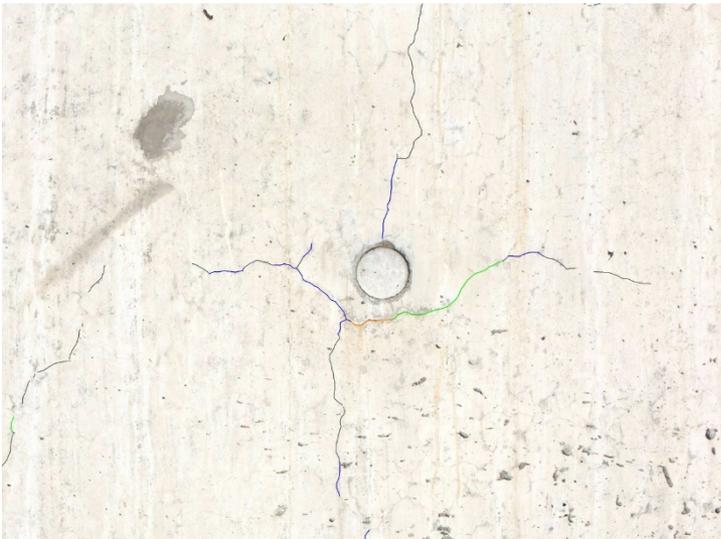
写真-3 損傷写真(ひびわれ)

- ・ひびわれ幅0.1mmを検出可能である。
- ・取得画像の精度を専用アプリで自動的に管理できる。
- ・第三者被害予防措置対象外であり、打音検査の必要がない。

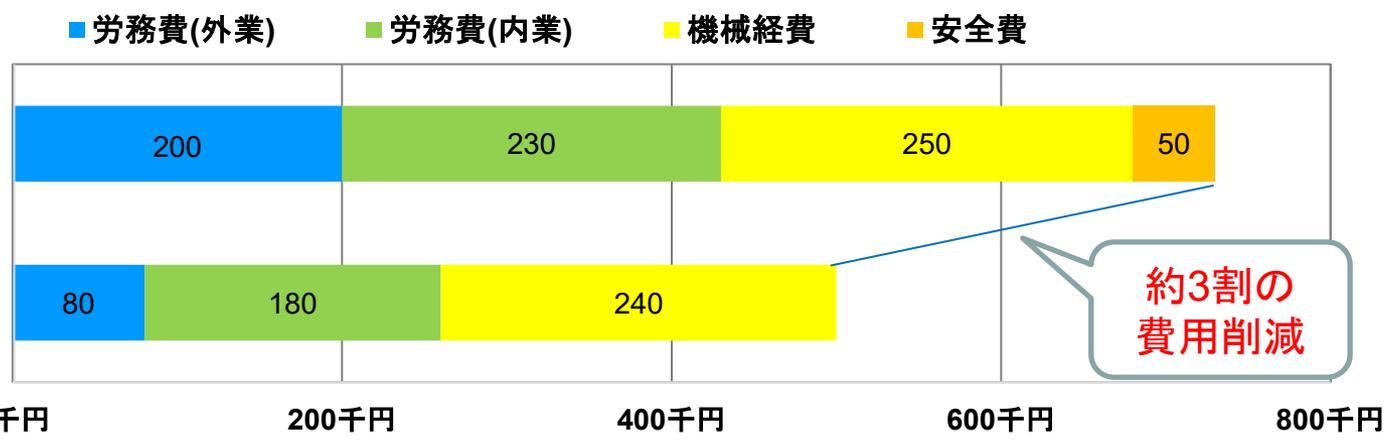
比較条件: 下部工(橋脚柱部)を点検した場合のコスト比較。
 評価: 従来技術(橋梁点検車+ロープアクセス)と比べ、コストダウンに寄与。

約3割の
費用削減

項目	従来技術	点検支援技術
外業	近接目視	マルチコプターによる写真撮影
内業	点検調書作成	画像解析 点検調書作成
比較対象	橋梁点検車+ロープアクセス	マルチコプター
合計金額	730千円	500千円
工程	1.2日	0.6日

○諸条件
 点検面積: 400m² (P1橋脚柱部のみ)
 橋脚高さ: 約30.0m
 天候: 晴れ
 対象部位・部材: 柱部・壁部
 進入路: 有り
 点検時間: 9:00~17:00
 たたき落とし作業: 無し
 積算: 業者見積り
 前回の健全度: I 判定
