活用事例

橋梁・支援技術

- 橋長 : 355.9m、幅員 : 11.3m
- 橋梁形式 : 8径間連続合成鋼桁橋
- 対象部位・部材 : P18, 19, 20橋脚 基礎
- 性能力タログ(又はNETIS)番号
: BR010041-V0224
- ☆[性能力タログへのリンク](#)

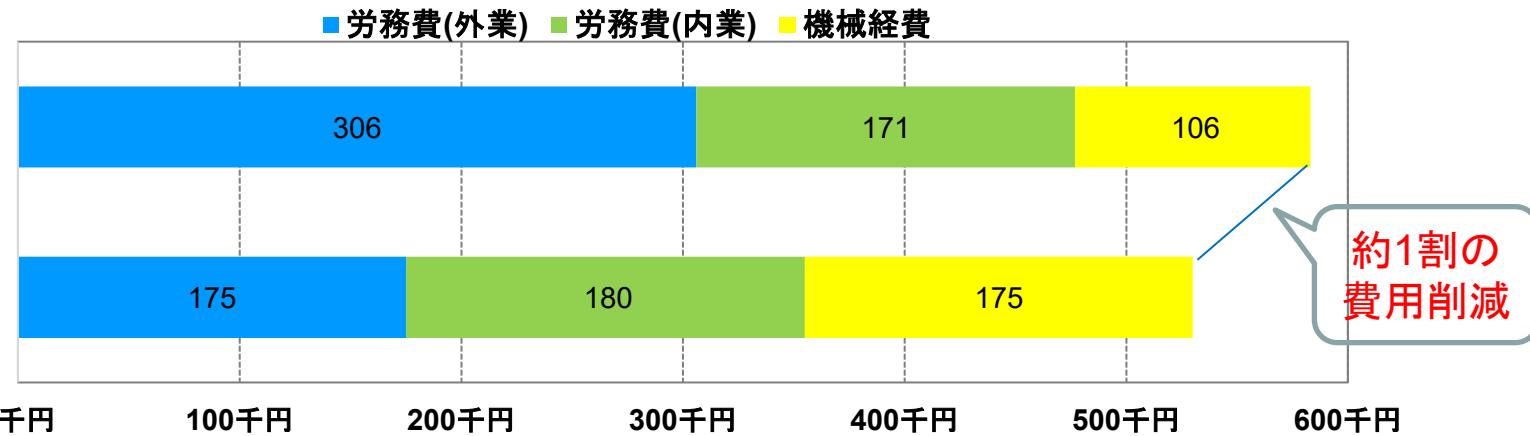
コスト比較

比較条件: 橋脚の洗堀を調査したときと比較。

評価: 従来技術と比べ、外業のコストダウンに寄与。

項目	従来技術	点検支援技術
外業	潜水士	ドローンによるソナー調査
内業	測定写真整理 縦横断図作成	画像分析・ 点検調書作成
比較対象	潜水士	ボート型ドローン
合計金額	583千円	530千円
工程	2日	1日
