## 活用事例

- 橋長：143.5m、幅員：14.85m
  - 橋梁形式：2径間連続非合成鈑桁橋  
3径間連続PCポステン中空床版橋
  - 対象部位・部材：P1橋脚（基礎）
  - 性能カタログ(又はNETIS)番号  
：BR030045-V0426
- ☆ [性能カタログへのリンク](#)

## 橋梁・支援技術

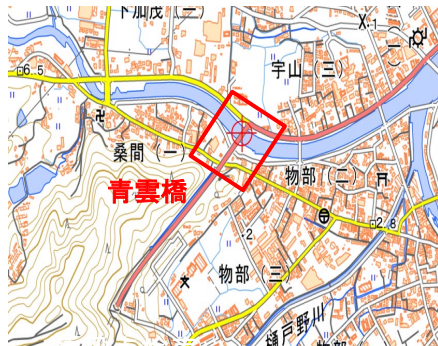
側面図

点検対象範囲  
(P1橋脚)

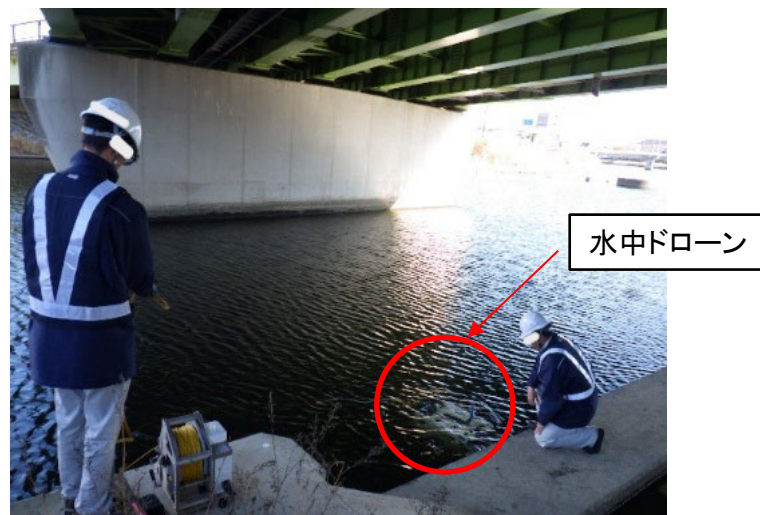
写真-1 ドローンによる点検状況

- ・水中での最大稼働範囲は300m(テザーケーブル長範囲)。
- ・カメラ(画素数3MP)内蔵。リアルタイムで状況を確認
- ・ソナーによる水中部の状況を確認
- ・操作者は地上から操作するため、安全面に優れる。

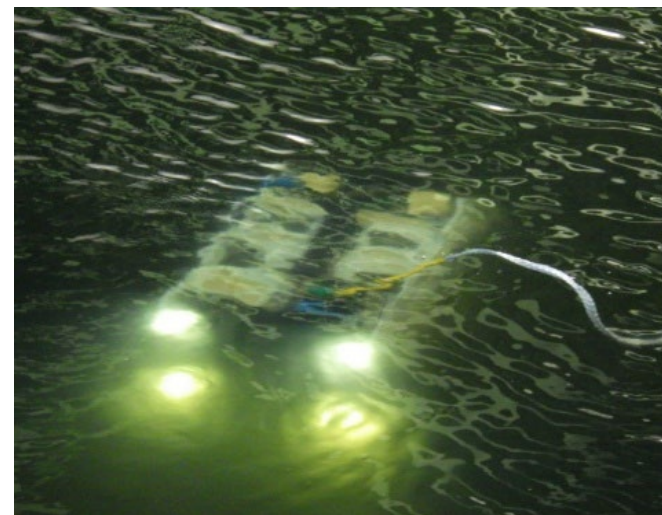
写真-2 ドローン点検時の機体状況

- ・水中でホバリングし、安定して損傷を撮影及び確認できる。
- ・水中ドローンの位置で、損傷部の水深などを確認できる。

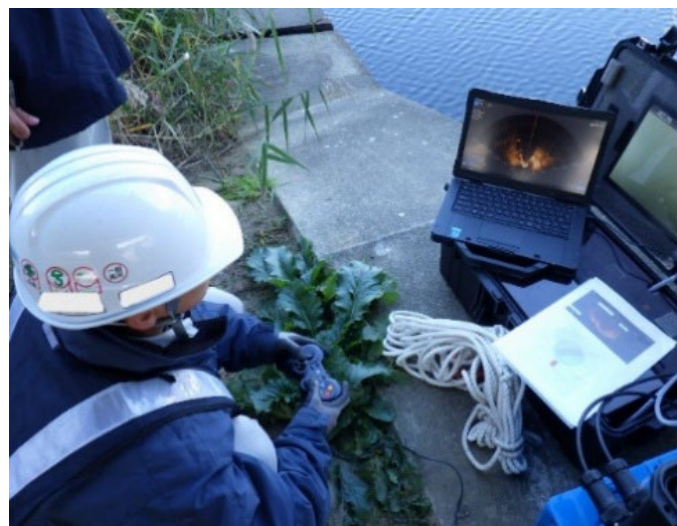
写真-3 操作状況

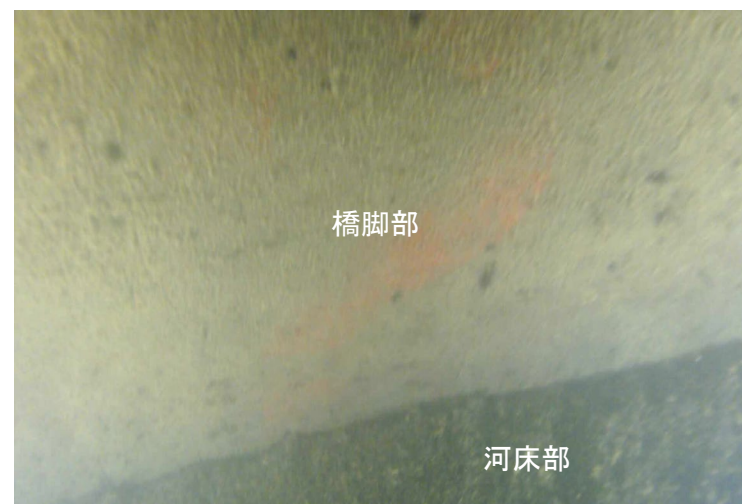
写真-4 カメラによる映像
