## 活用事例

- トンネル延長: 597m、幅員: 7.5m
- トンネル形式: 山岳トンネル工法(矢板)
- 対象部位・部材: 本体工
- 性能カタログ(又はNETIS)番号  
: TN010013-V0424

## トンネル・支援技術

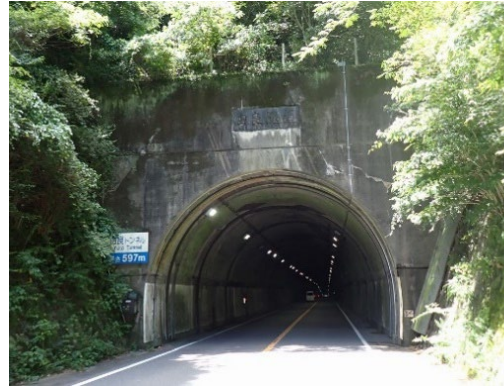
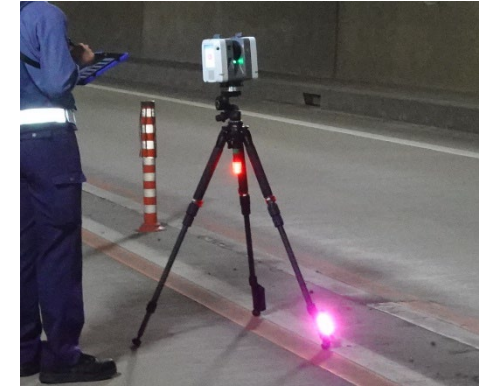
- ・小型で運搬が容易。トンネル点検作業と並行作業が可能。
- ・3D点群データの計測もでき、任意の断面で測量が可能。
- ・トンネル周辺情報と合わせて3次元表示が可能。

- ・トンネル点検(近接目視・打音検査)と並行して実施することで、計測する画像上で点検時のマーキングの記録が可能。
- ・覆工全周を計測することにより、点検漏れや誤記を防止。
- ・画像から変状をAIで自動抽出しCAD変換が可能。

- ・濃霧発生時は計測不能。
- ・点検作業同様に通行規制が必要。
- ・計測装置から覆工まで15m以上となる場合は計測不能。
