## 活用事例

- トンネル延長:740m 幅員:11m
- トンネル形式:山岳トンネル工法(NATM)
- 対象部位・部材 : 覆工(アーチ・側壁)
- 性能カタログ(又はNETIS)番号  
: TN010015-V0122

## トンネル・支援技術

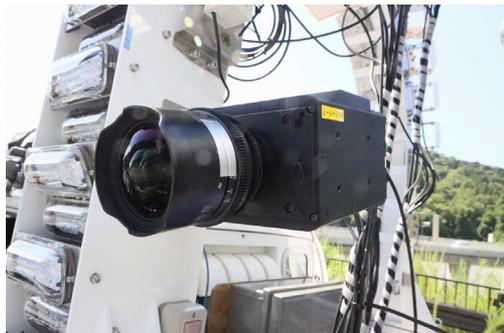
写真-3 8Kエアセンサカメラ

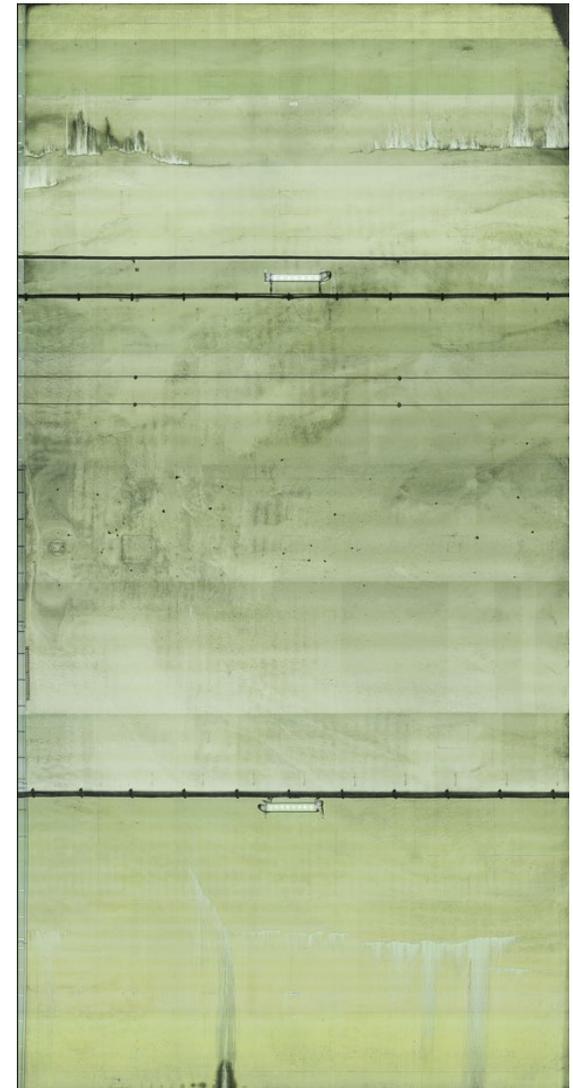
- ・0.1mm幅のひび割れ検出が可能(条件により変化)。
- ・画像と変状展開図の重ね合わせができ、覆工変形の3D化も可能。

写真-7 覆工展開画像

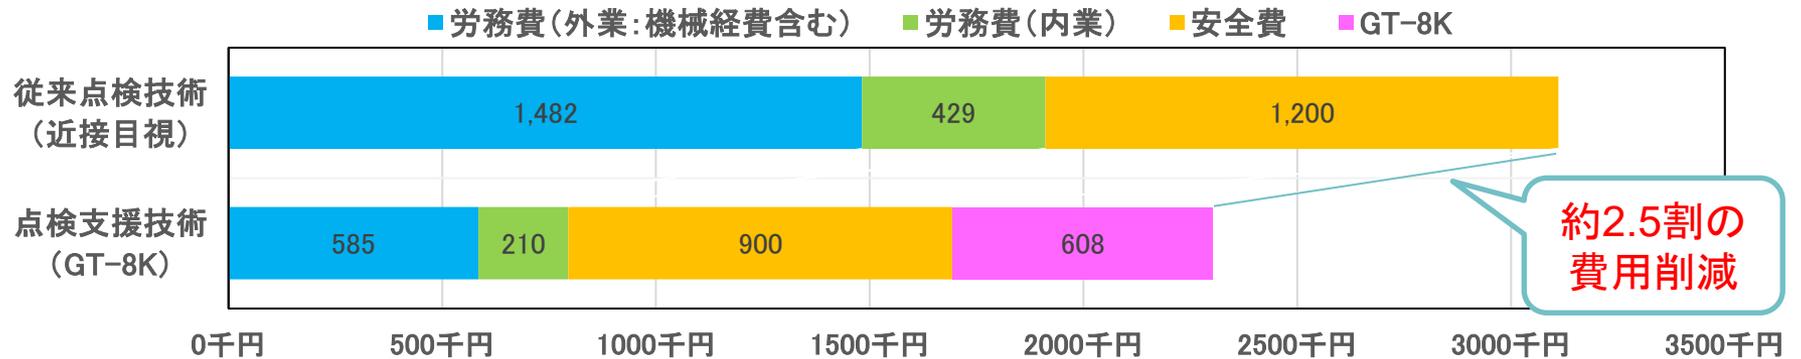
比較条件：覆工アーチ・側壁を点検した場合のコスト比較。

評 価：従来技術と比べ、外業（機械経費含む）・内業・安全費のコストダウンに寄与。

約2.5割の  
費用削減

項目	従来点検技術	点検支援技術
外業	近接目視・打音	走行型計測 近接目視・打音
内業	変状図作成 調書作成	画像解析 変状図作成 調書作成
その他	トンネル点検者 交通規制	走行型車両 トンネル点検者 交通規制
合計金額	3,111千円	2,303千円
工程	4日	2日

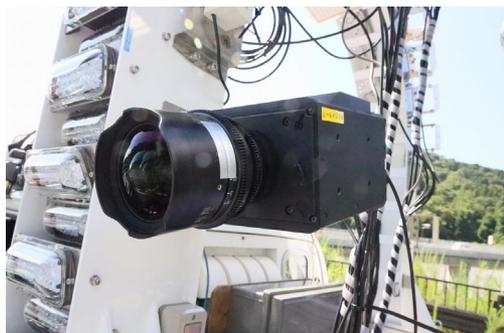
写真-3 8Kエアセンサカメラ

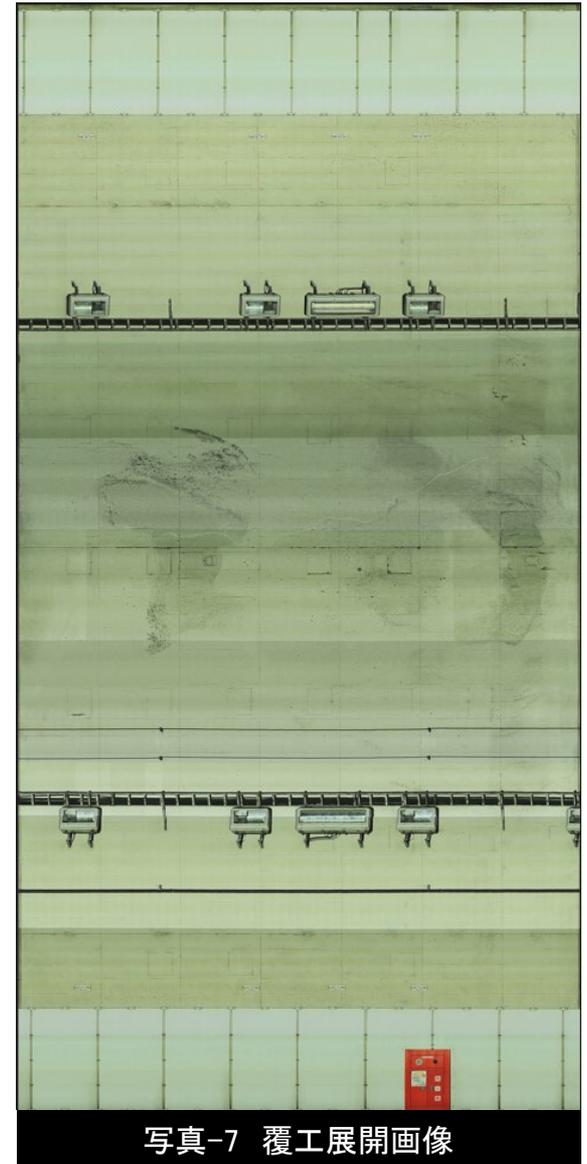
写真-7 覆工展開画像

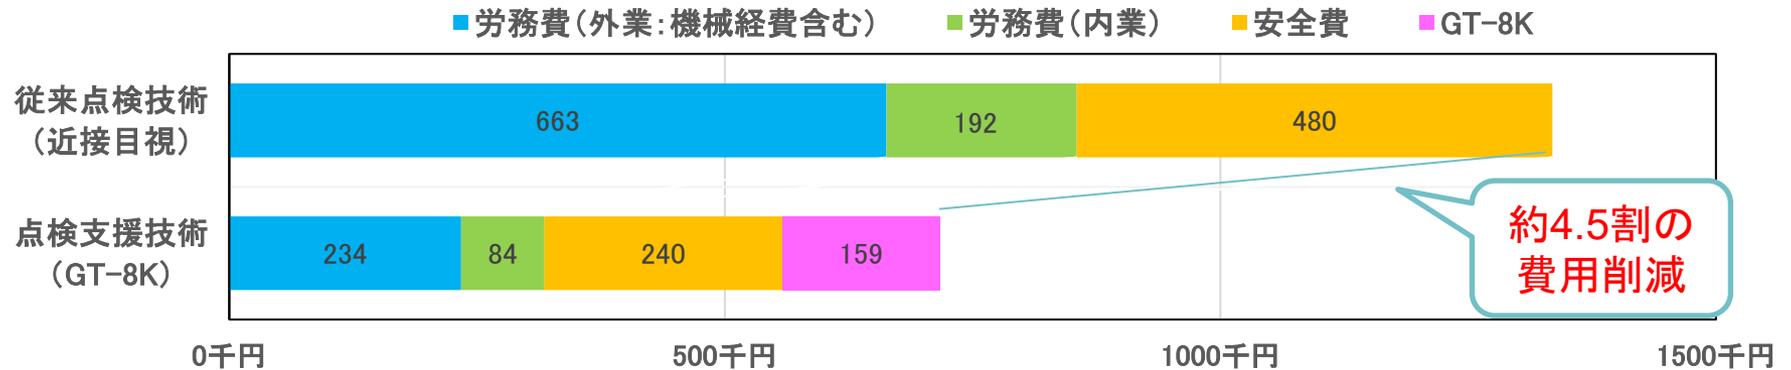
比較条件：覆工アーチ・側壁を点検した場合のコスト比較。

評価：従来技術と比べ、外業（機械経費含む）・内業・安全費のコストダウンに寄与。

項目	従来点検技術	点検支援技術
外業	近接目視・打音	走行型計測 近接目視・打音
内業	変状図作成 調書作成	画像解析 変状図作成 調書作成
その他	トンネル点検者 交通規制	走行型車両 トンネル点検者 交通規制
合計金額	1,335千円	717千円
工程	2日	1日

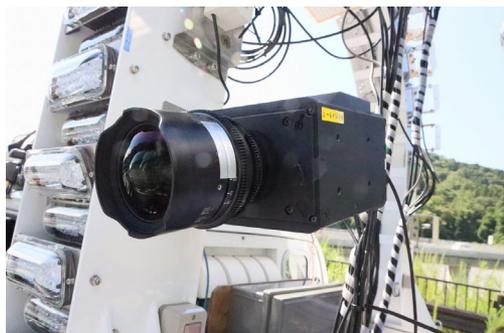
写真-3 8Kエアセンサカメラ

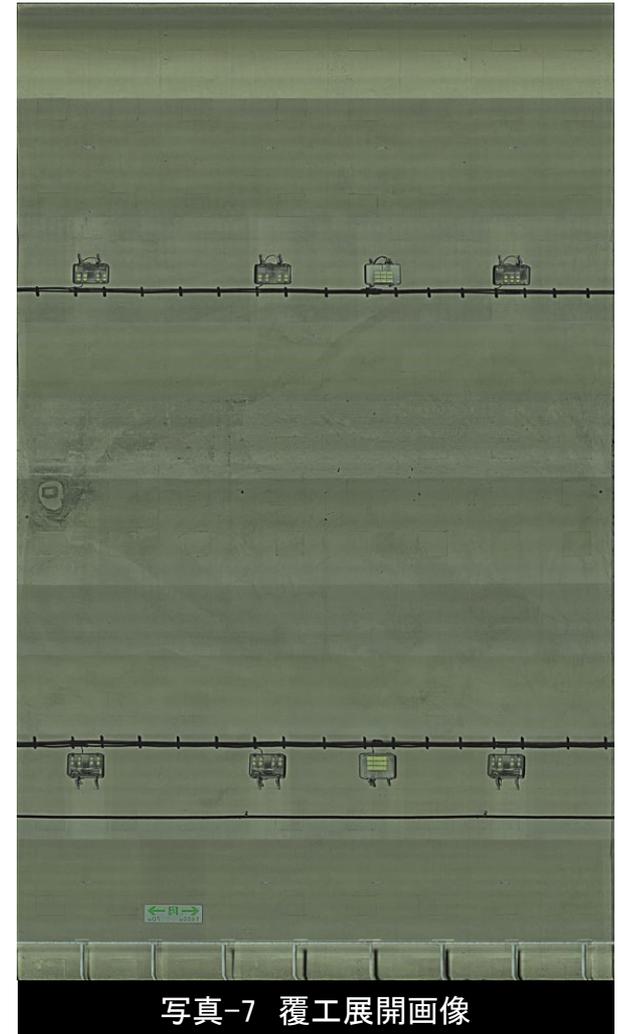
写真-7 覆工展開画像

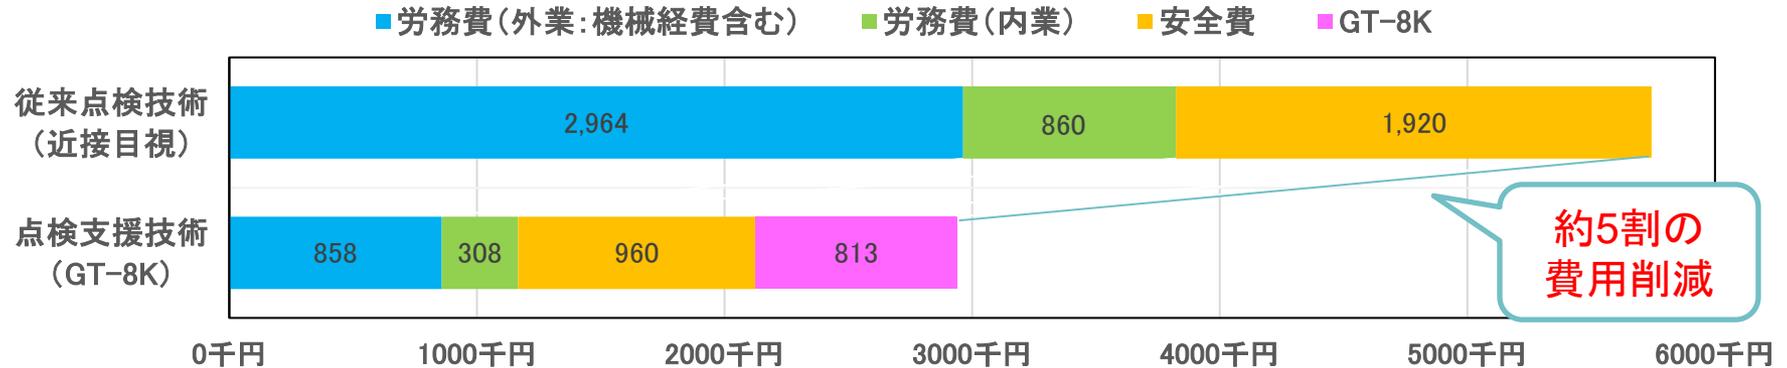
比較条件：覆工アーチ・側壁を点検した場合のコスト比較。

評 価：従来技術と比べ、外業（機械経費含む）・内業・安全費のコストダウンに寄与。

項目	従来点検技術	点検支援技術
外業	近接目視・打音	走行型計測 近接目視・打音
内業	変状図作成 調書作成	画像解析 変状図作成 調書作成
その他	トンネル点検者 交通規制	走行型車両 トンネル点検者 交通規制
合計金額	5,744千円	2,939千円
工程	8日	2日

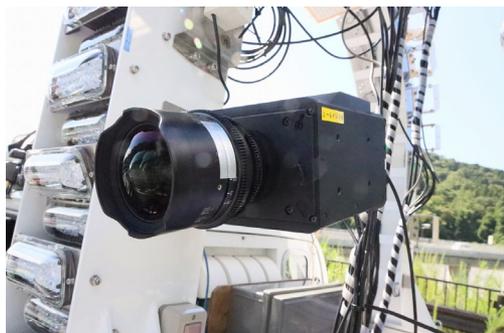
写真-3 8Kエアセンサカメラ

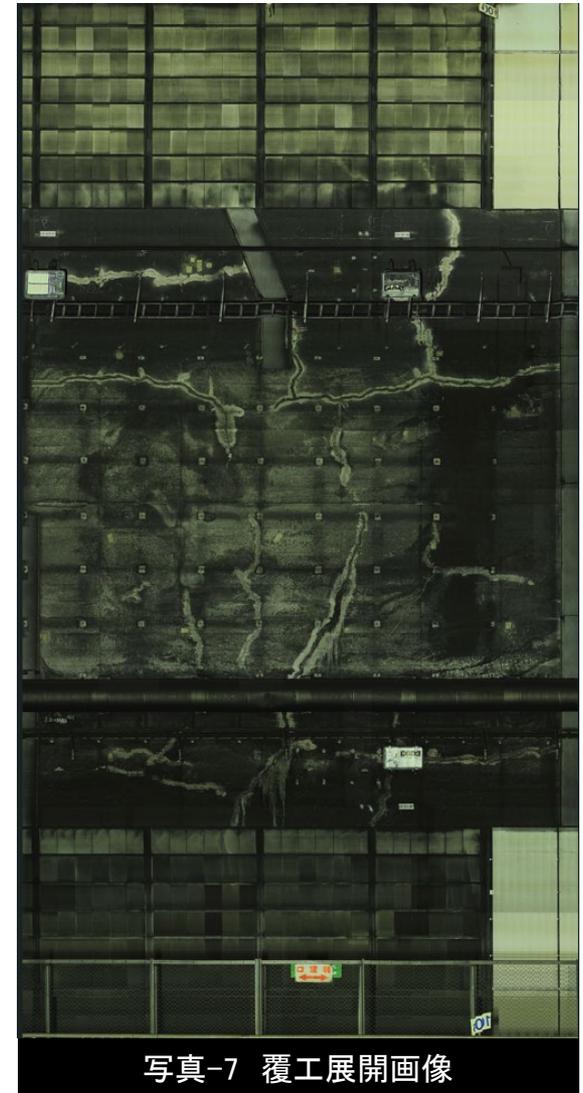
写真-7 覆工展開画像

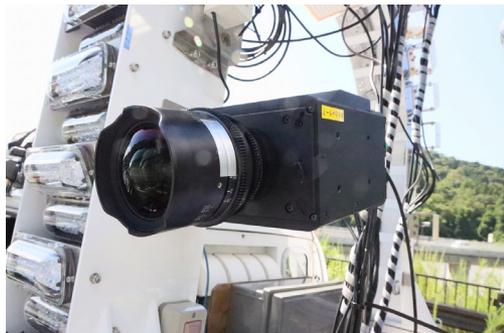
写真-3 8Kエアセンサカメラ

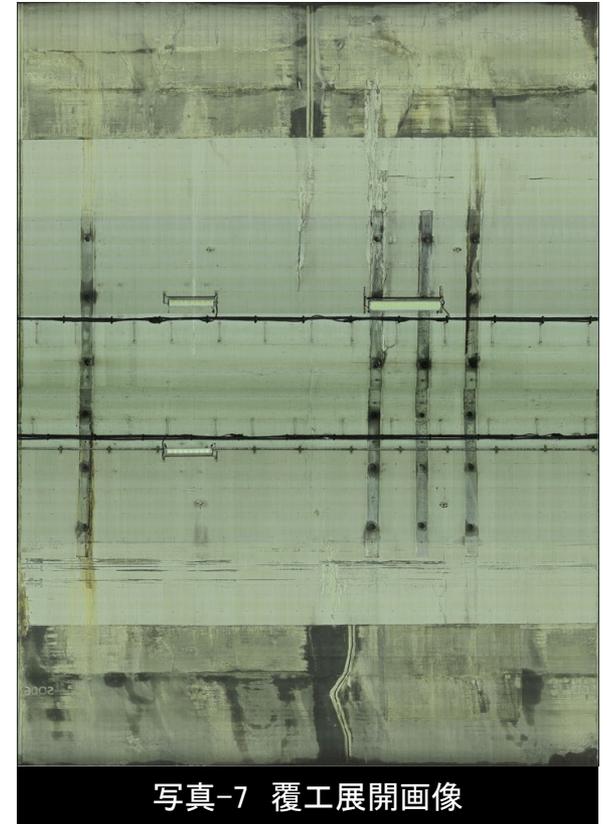
写真-7 覆工展開画像

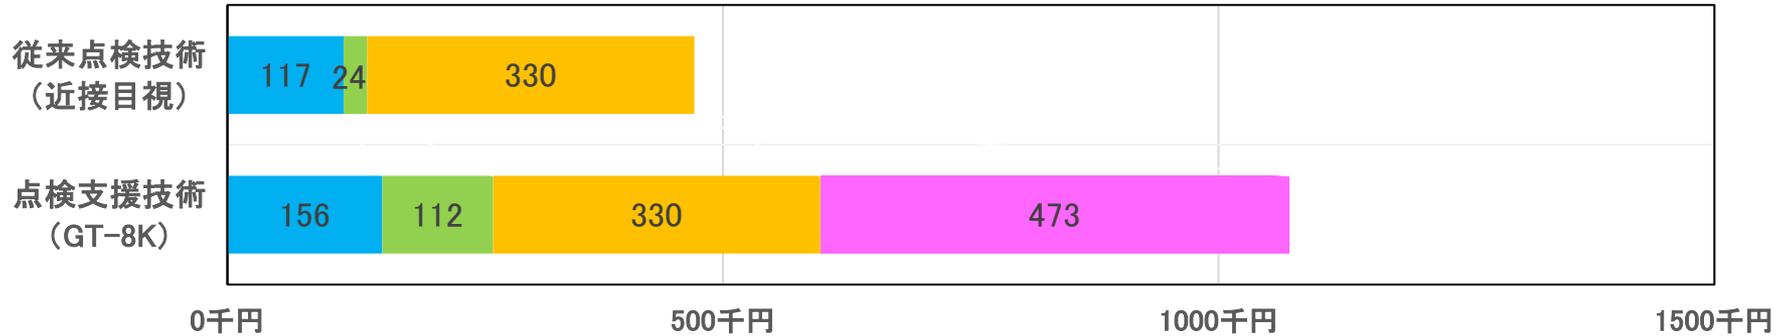
比較条件：覆工アーチ・側壁を点検した場合のコスト比較。

評 価：トンネル延長が短い場合、効率化は図れるがコストアップとなる。

■ 労務費(外業：機械経費含む) ■ 労務費(内業) ■ 安全費 ■ GT-8K

項目	従来点検技術	点検支援技術
外業	近接目視・打音	走行型計測 近接目視・打音
内業	変状図作成 調書作成	画像解析 変状図作成 調書作成
その他	トンネル点検者 交通規制	走行型車両 トンネル点検者 交通規制
合計金額	471千円	1,071千円
工程	1日	1日
