## 活用事例

- トンネル延長:2648m、幅員:9.5m
- トンネル形式:山岳トンネル工法(NATM)
- 対象部位・部材:本体工
- 性能カタログ(又はNETIS)番号  
: TN010015-V0122

## トンネル・支援技術

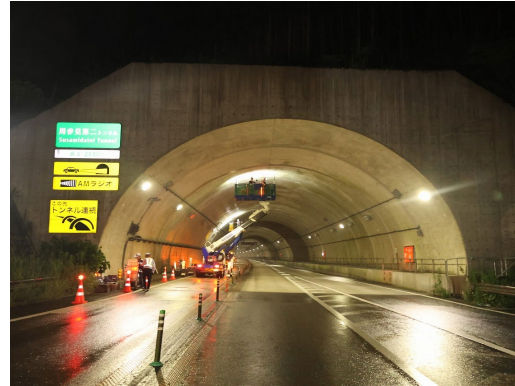
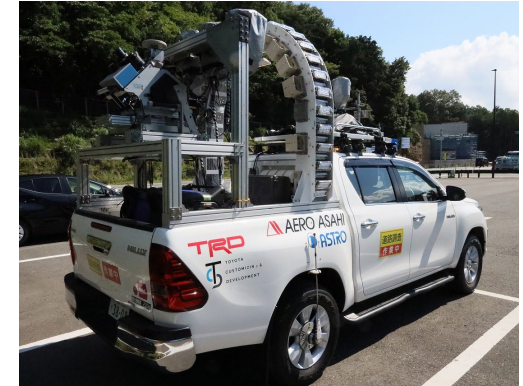
- ・8K高精細画像により変状の抽出、打音検査実施箇所の絞り込みが可能で点検作業を効率化。
- ・走行型の画像計測で、時速65kmで走行して計測可能なため、通行規制の必要がない。
- ・3次元点群データを同時に計測、覆工の変形解析が可能。

- ・最小ひび割れ幅0.1mmを検出可能(条件により変化)。
- ・ひび割れ以外の変状(漏水、補修箇所の破損)や附属物等も画像より確認することが可能。
