活用事例

- トンネル延長:195m 幅員:8.2m
- トンネル形式:山岳トンネル工法(矢板)
- 対象部位・部材:覆工(アーチ・側壁)
- 性能カタログ(又はNETIS)番号  
: TN020021-V0023

トンネル・支援技術

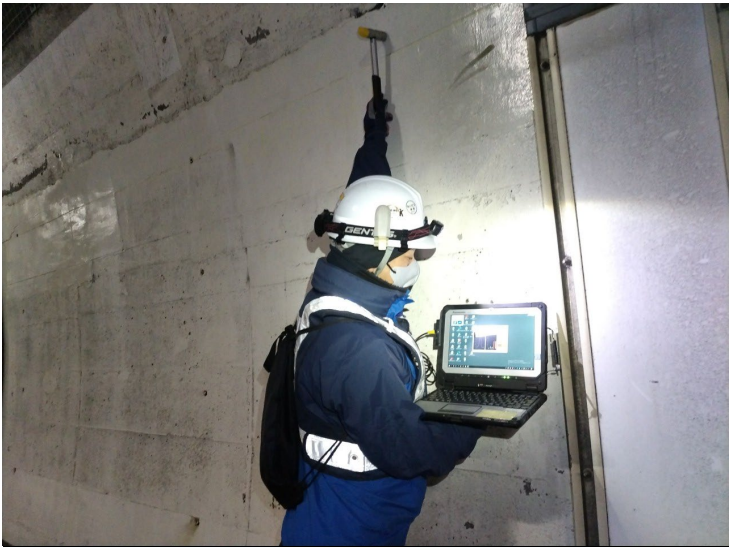
写真-1 計測状況(側壁部)

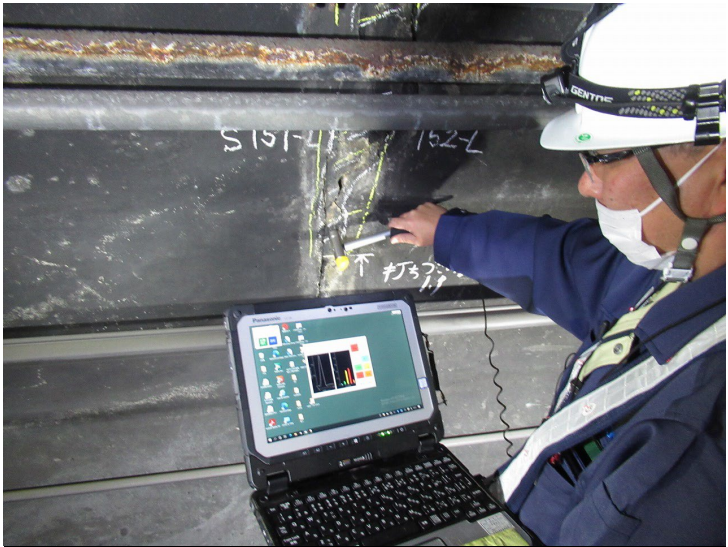
写真-2 計測状況(アーチ部)

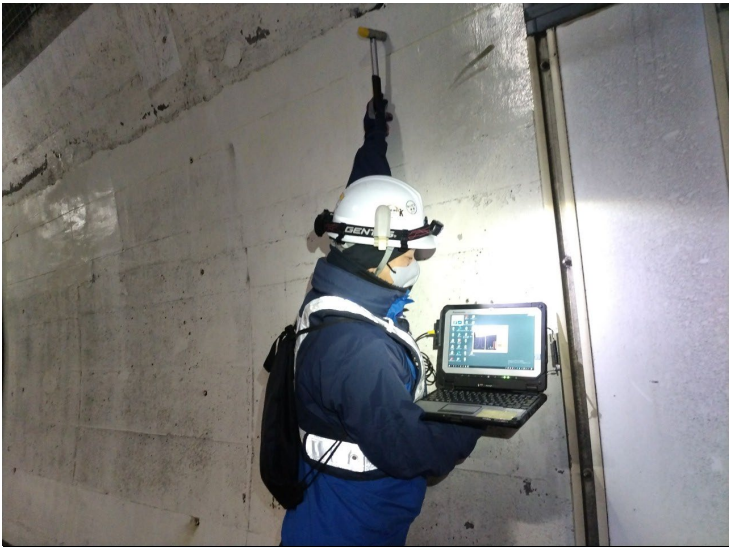
写真-1 計測状況(側壁部)

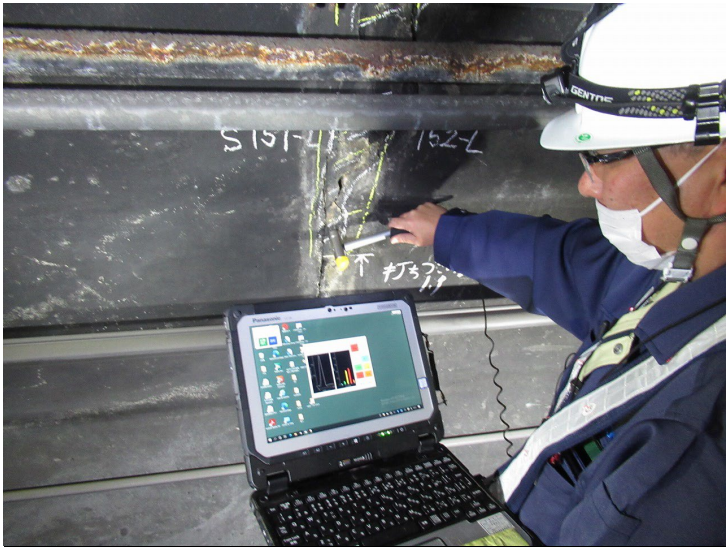
写真-2 計測状況(アーチ部)

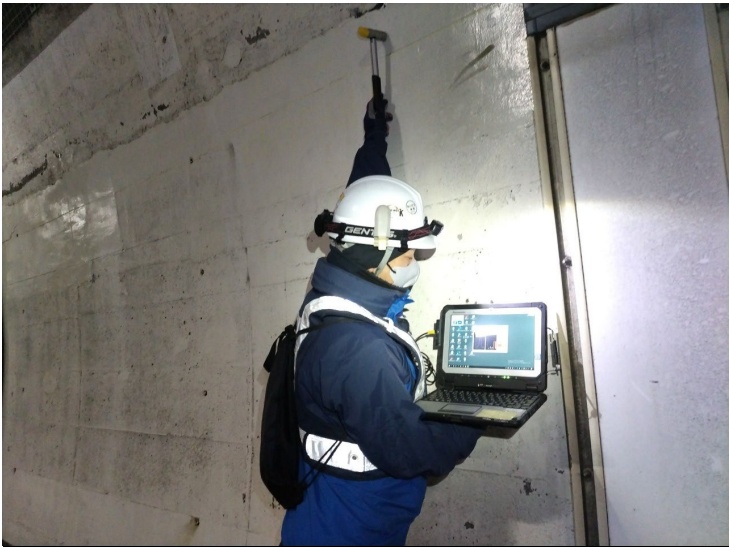
写真-1 計測状況(側壁部)

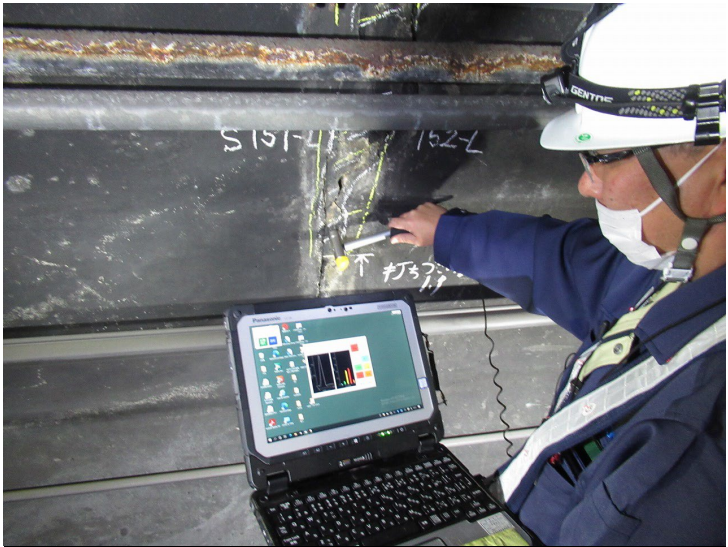
写真-2 計測状況(アーチ部)

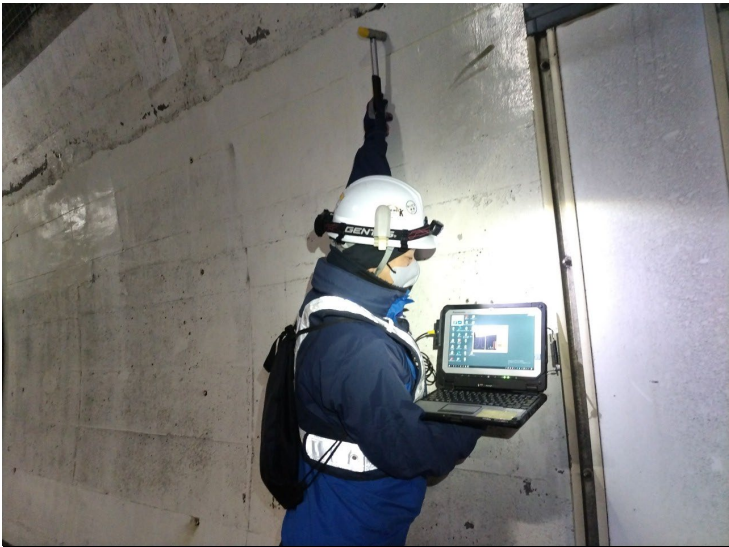
写真-1 計測状況(側壁部)

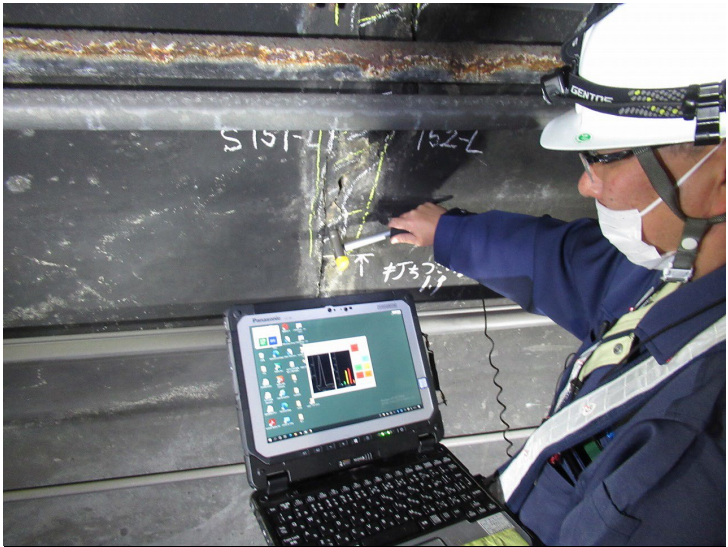
写真-2 計測状況(アーチ部)
