## 活用事例

- トンネル延長:126m、幅員:8.0m
- トンネル形式:山岳トンネル工法(NATM)
- 対象部位・部材:本体内
- 性能カタログ(又はNETIS)番号  
: TN020017-V0225

## トンネル・支援技術

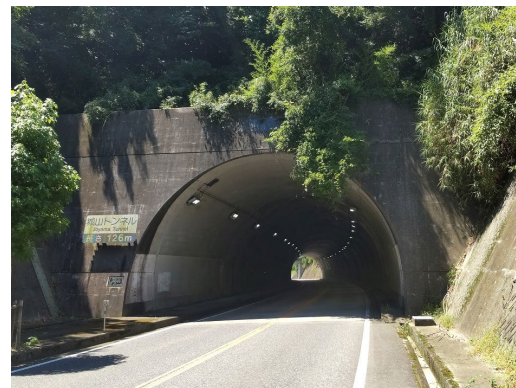
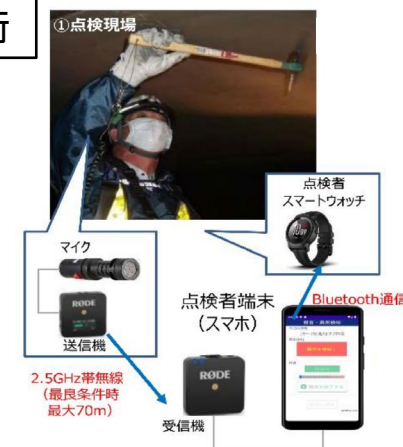
- ・異常の有無をコンクリート打音診断システム(周波数)により判定する。
- ・打音検査では判定し難い軽微な異常に対し濁音の有無を定量化することで、判定精度および判定速度の向上が期待できる。
- ・打音異常の際にスマートフォンおよびスマートウォッチに異常音の有無を通知する。

- ・一定の力で打音検査を実施する必要がある。
- ・近接で他の打音検査を実施しないこと。
- ・漏水個所では、異常音が検知されにくい。

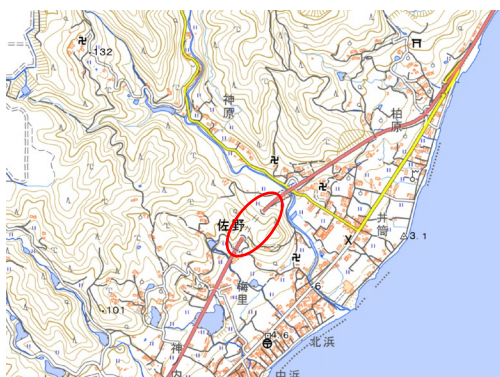
## 位置図及び活用箇所

※トンネル内附属物  
トンネル本体工の  
軽微なうきに対して適用

対象範囲

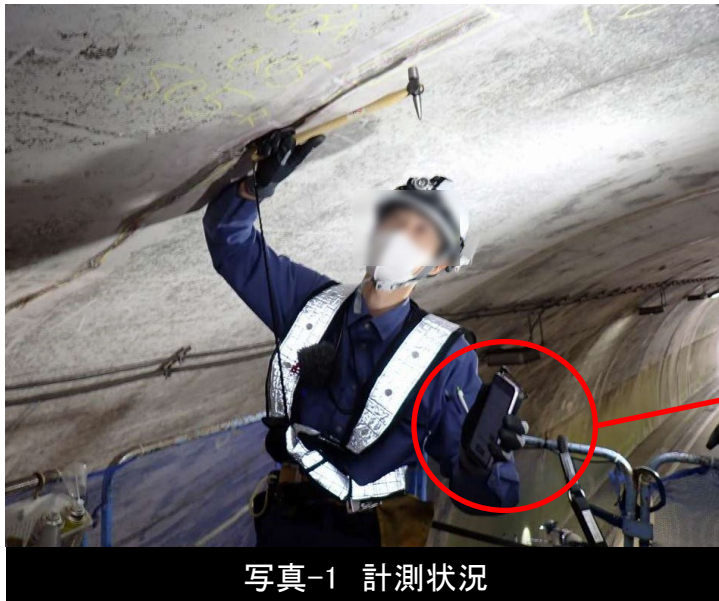
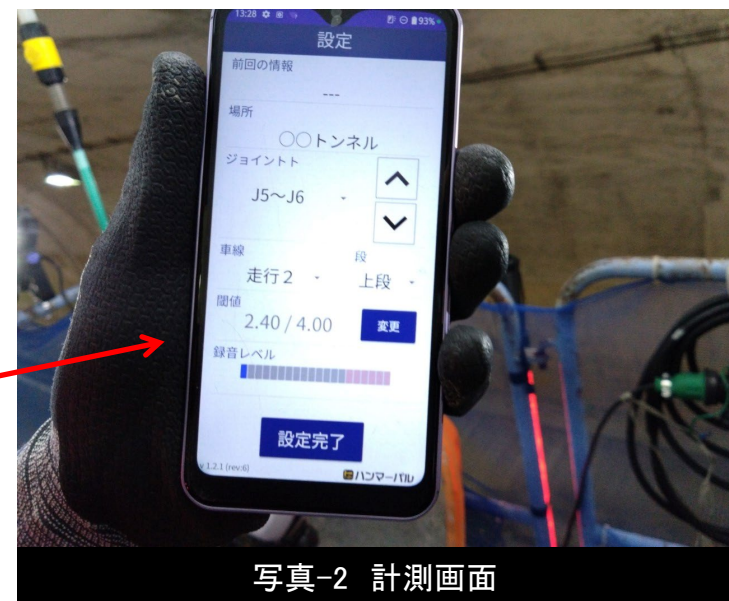
コストの比較

比較条件: 覆工アーチ・側壁を打音検査した場合のコスト比較。  
評価: 従来技術の代替ではなく、打音検査における診断を支援するものであり、従来の打音検査との併用になるため、機器分がコストアップとなる。

○諸条件  
点検面積: 2,730m2  
対象部位・部材: 覆工アーチ、側壁  
天 候: 晴れ  
点検時間: 9:00～17:00  
たたき落とし作業: あり  
前回の健全度: II 判定  
その他: 通常の打音検査と同様に、  
変状1箇所当り数回程度の打撃を行う。  
たたき落としは含まない。
