活用事例

- トンネル延長:343m 幅員:8m
- トンネル形式:山岳トンネル工法(矢板)
- 対象部位・部材:覆工(巻厚、背面空洞)
- 性能カタログ(又はNETIS)番号
: TN020011-V0324

トンネル・支援技術

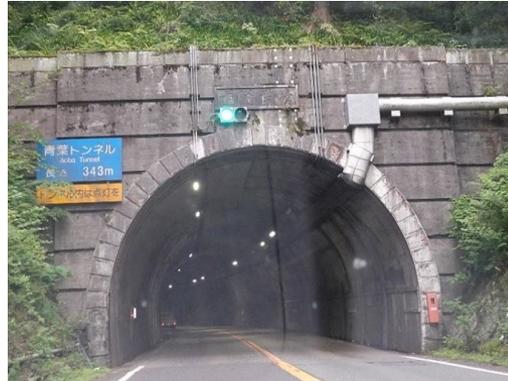
トンネル点検車

- ・覆工巻厚・覆工背面空洞の調査を、点検作業と同時にトンネル点検車搭載型地中レーダを用いて計測する技術。
(点検と同時に行うことで規制費用の削減)
- ・計測機器を移動可能なトンネル点検車に搭載・設置することが可能。(アンテナを人力でもつ必要がなくなり、人員の削減)

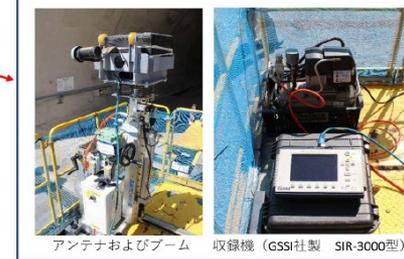
アンテナおよびブーム 収録機 (GSSI社製 SIR-3000型)

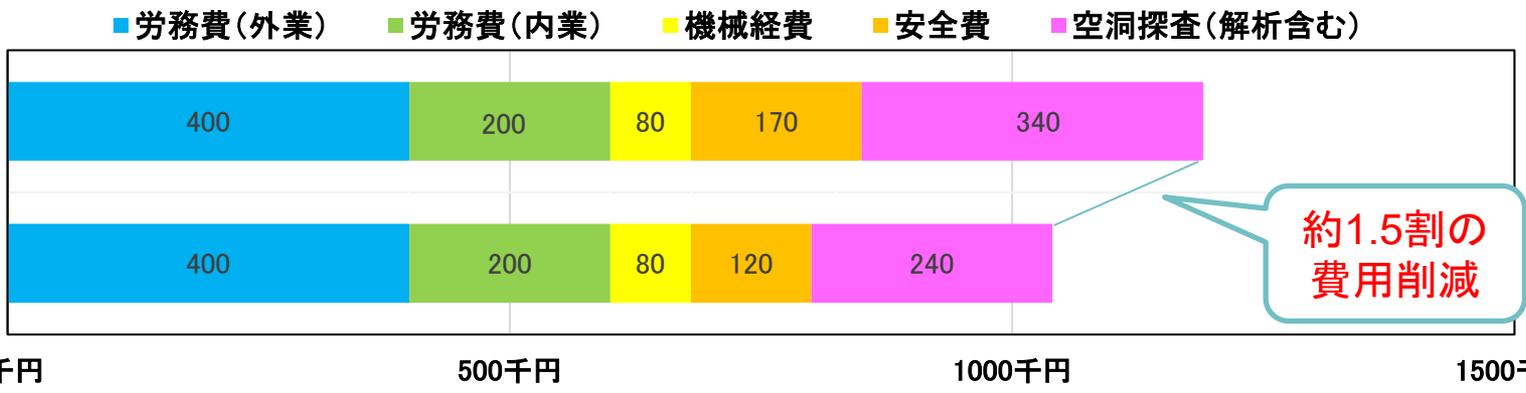
コストの比較

比較条件: 覆工アーチ・側壁の点検と空洞探査を実施した場合のコスト比較。
 評価: 従来技術と比較して、トンネル点検内で同時に実施できることと機械の小型化により安全費・空洞探査のコストダウンに寄与。

項目	従来技術	点検支援技術
外業	空洞探査 近接目視・打音 (別々に実施)	空洞探査 近接目視・打音 (同一規制内)
内業	レーダー解析 変状図作成 調書作成	レーダー解析 変状図作成 調書作成
その他	トンネル点検車 交通規制	トンネル点検車 交通規制
合計金額	1,190千円	1,040千円
工程	2日	1日

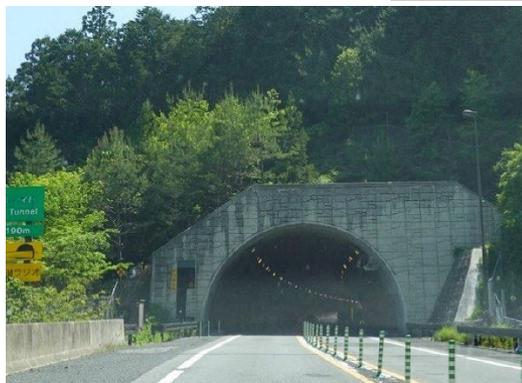
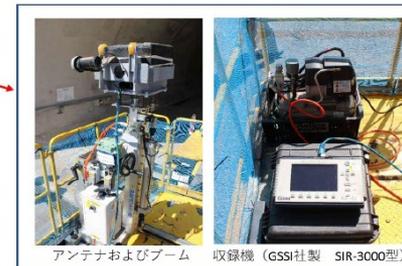
位置図及び計測概念図

- ・覆工巻厚・覆工背面空洞の調査を、点検作業と同時にトンネル点検車搭載型地中レーダを用いて計測する技術。
(点検と同時に行うことで規制費用の削減)
- ・計測機器を移動可能なトンネル点検車に搭載・設置することが可能。(アンテナを人力でもつ必要がなくなり、人員の削減)

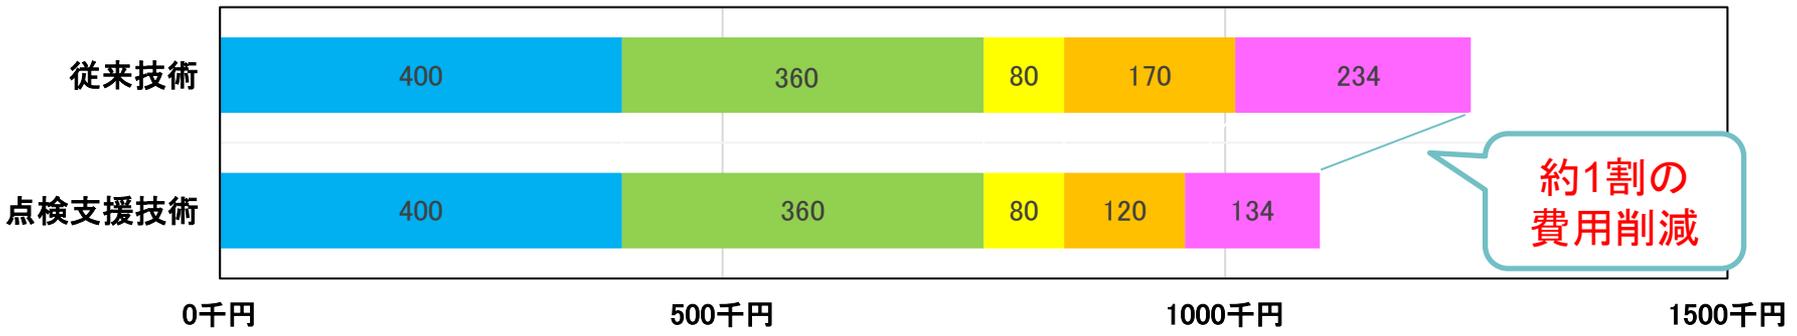
コストの比較

比較条件：覆工アーチ・側壁の点検と空洞探査を実施した場合のコスト比較。
 評価：従来技術と比較して、トンネル点検内で同時に実施できることと機械の小型化により安全費・空洞探査のコストダウンに寄与。

■ 労務費(外業) ■ 労務費(内業) ■ 機械経費 ■ 安全費 ■ 空洞探査(解析含む)

項目	従来技術	点検支援技術
外業	空洞探査 近接目視・打音 (別々に実施)	空洞探査 近接目視・打音 (同一規制内)
内業	レーダー解析 変状図作成 調書作成	レーダー解析 変状図作成 調書作成
その他	トンネル点検車 交通規制	トンネル点検車 交通規制
合計金額	1,244千円	1,094千円
工程	3.2日	2.2日

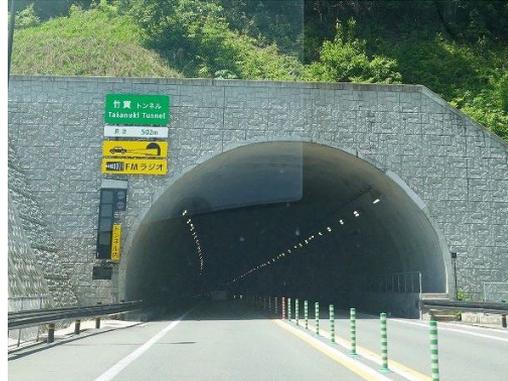
トンネル点検車

- ・覆工巻厚・覆工背面空洞の調査を、点検作業と同時にトンネル点検車搭載型地中レーダを用いて計測する技術。
(点検と同時に行うことで規制費用の削減)
- ・計測機器を移動可能なトンネル点検車に搭載・設置することが可能。(アンテナを人力でもつ必要がなくなり、人員の削減)

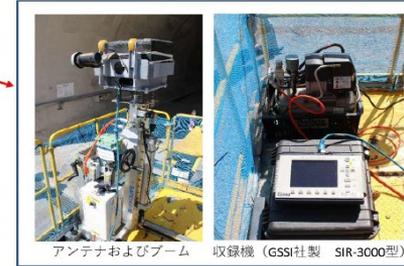
アンテナおよびブーム 収録機 (GSSI社製 SIR-3000型)

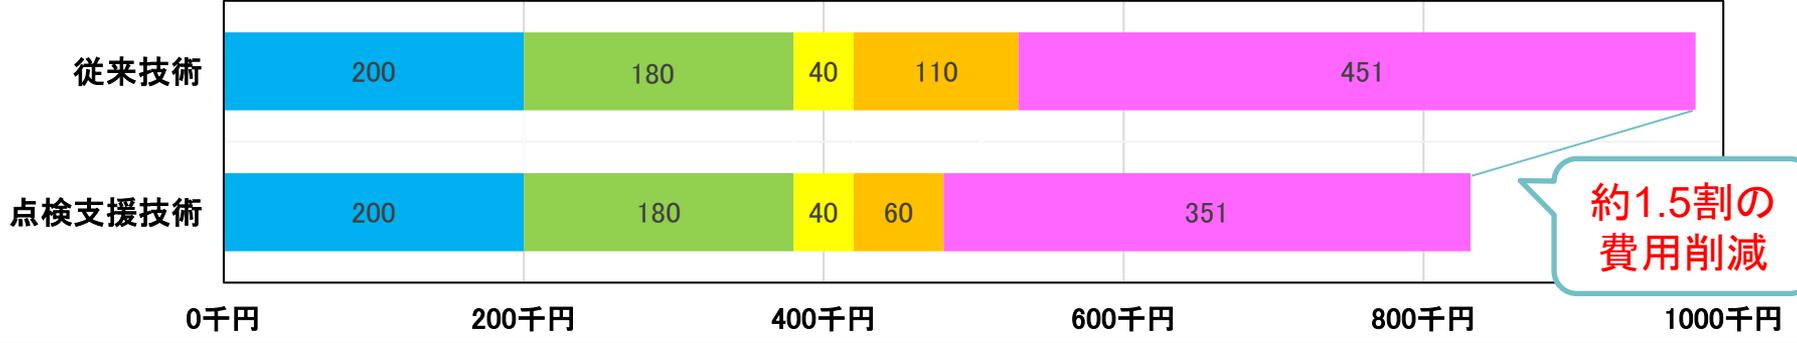
コストの比較

比較条件: 覆工アーチ・側壁の点検と空洞探査を実施した場合のコスト比較。
 評価: 従来技術と比較して、トンネル点検内で同時に実施できることと機械の小型化により安全費・空洞探査のコストダウンに寄与。

■ 労務費(外業) ■ 労務費(内業) ■ 機械経費 ■ 安全費 ■ 空洞探査(解析含む)

約1.5割の費用削減

項目	従来技術	点検支援技術
外業	空洞探査 近接目視・打音 (別々に実施)	空洞探査 近接目視・打音 (同一規制内)
内業	レーダー解析 変状図作成 調書作成	レーダー解析 変状図作成 調書作成
その他	トンネル点検車 交通規制	トンネル点検車 交通規制
合計金額	981千円	831千円
工程	1.4日	0.4日

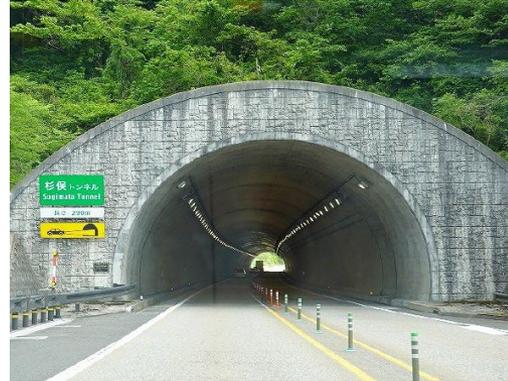
トンネル点検車

- ・覆工巻厚・覆工背面空洞の調査を、点検作業と同時にトンネル点検車搭載型地中レーダを用いて計測する技術。
(点検と同時に行うことで規制費用の削減)
- ・計測機器を移動可能なトンネル点検車に搭載・設置することが可能。(アンテナを人力でもつ必要がなくなり、人員の削減)

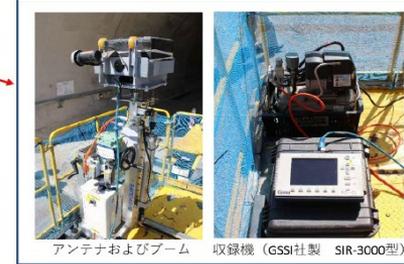
アンテナおよびブーム 収録機 (GSSI社製 SIR-3000型)

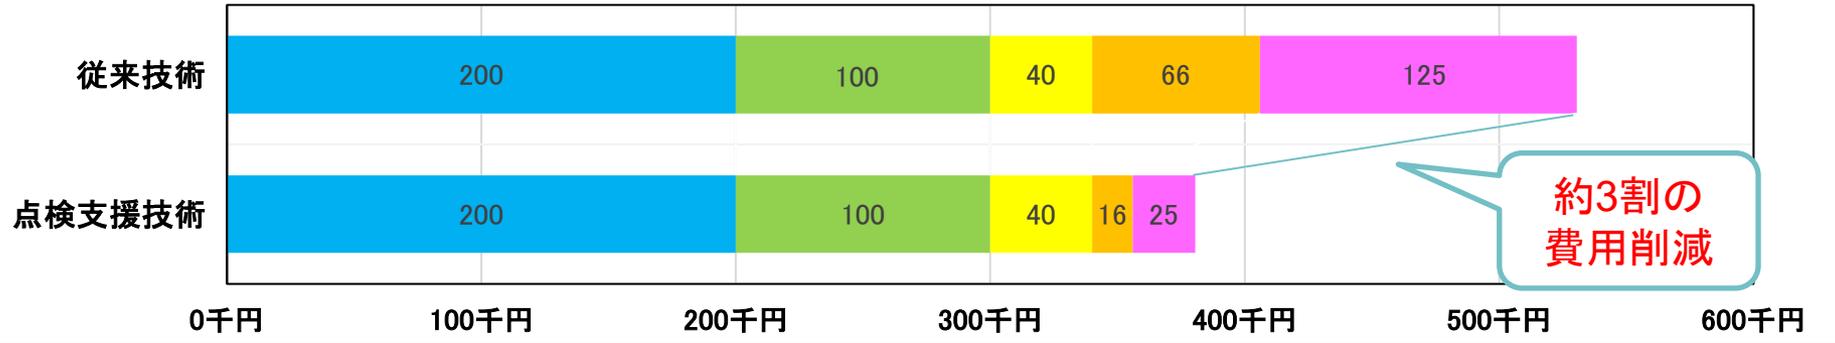
コストの比較

比較条件: 覆工アーチ・側壁の点検と空洞探査を実施した場合のコスト比較。
 評価: 従来技術と比較して、トンネル点検内で同時に実施できることと機械の小型化により安全費・空洞探査のコストダウンに寄与。

■ 労務費(外業) ■ 労務費(内業) ■ 機械経費 ■ 安全費 ■ 空洞探査(解析含む)

項目	従来技術	点検支援技術
外業	空洞探査 近接目視・打音 (別々に実施)	空洞探査 近接目視・打音 (同一規制内)
内業	レーダー解析 変状図作成 調書作成	レーダー解析 変状図作成 調書作成
その他	トンネル点検車 交通規制	トンネル点検車 交通規制
合計金額	531千円	381千円
工程	1.4日	0.4日
