## 活用事例

- トンネル延長:222m、幅員:10.3m
- トンネル形式:山岳トンネル工法(NATM)
- 対象部位・部材:本体工
- 性能カタログ(又はNETIS)番号  
: TN020011-V0324

## トンネル・支援技術

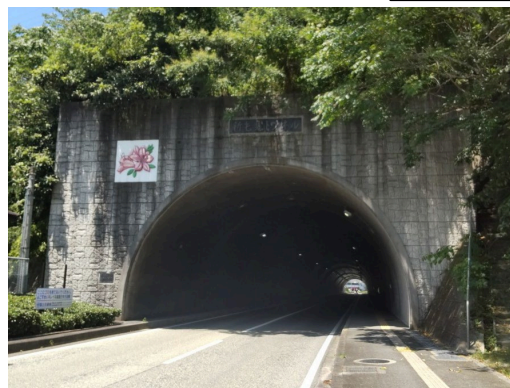
トンネル点検車

- ・覆工巻厚・覆工背面空洞の調査を、点検作業と同時にトンネル点検車搭載型地中レーダを用いて計測することが可能。
- ・計測結果は、外力によるトンネル覆工の健全性の診断、覆工背面空洞充填対策設計に活用することが可能。
- ・計測機器を移動可能なトンネル点検車に搭載し、アンテナを作業員が覆工面に向けて操作する。

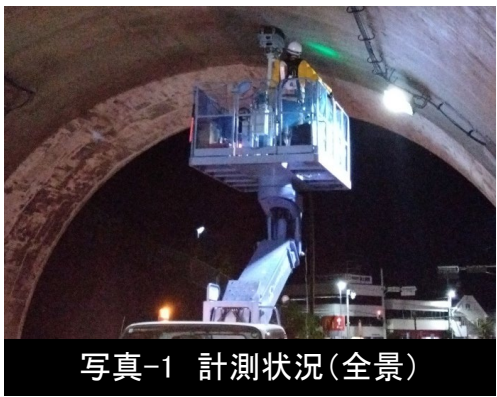
写真-1 計測状況(全景)
