## 活用事例

- トンネル延長:1424m 幅員:10.5m
- トンネル形式:山岳トンネル工法(NATM)
- 対象部位・部材:本体工
- 性能カタログ(又はNETIS)番号  
: TN010015-V0122

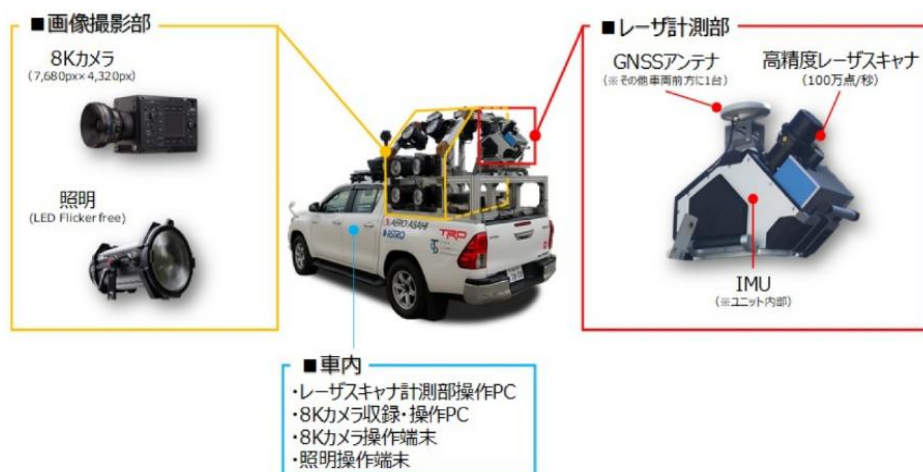
写真-1 システムの概要

- ・8K高精細画像により変状を抽出、打音検査実施箇所の絞り込みが可能で点検作業の効率化。
- ・走行型の画像計測で、時速65kmで走行して計測可能なため、通行規制の必要がない。
- ・3次元点群データを同時に計測、覆工の変形解析が可能。
