## 活用事例

- 定期点検トンネル12本、重点監視トンネル8本  
(総延長14,920m)
- トンネル形式: 山岳トンネル工法(矢板,NATM)
- 対象部位・部材: 本體工
- 性能カタログ(又はNETIS) 番号  
: TN010023-V0125

## トンネル・支援技術

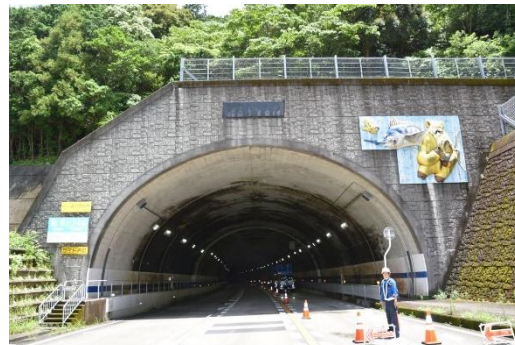
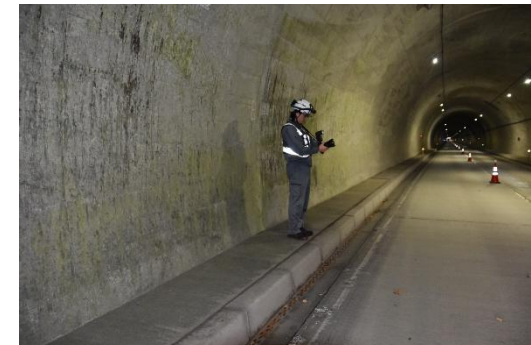
- ・撮影画像を用いた全面画像撮影による野帳作成等の効率化。
- ・点検支援技術活用は、近接目視点検時の野帳作成の代替であり、交通規制の時間抑制につながる。
- ・客観的データの取得による見落とし防止。

- ・0.2mm幅のひび割れ検出精度を有する。
- ・ひび割れ以外の変状(漏水や対策工破損)も確認可能。
- ・写真と損傷図の重ね合わせができ、チョーキング跡の記録も可能

- ・附属物(照明やジェットファン)の背面等は計測できない。
- ・打音検査及び叩き落としは別途必要。
