# 溝橋の損傷を点検ロボット(水陸両用、水上用、陸上用) で把握する技術 (1/3)

- 橋長 : 2.8m、幅員 : 34m
- 橋梁形式 : RC溝橋(ボックスカルバート)
- 対象部位・部材 : 1-1径間 主桁・橋台
- 性能カタログ(又はNETIS)番号 : BR010055-V0326
- ☆ [性能カタログへのリンク](#)

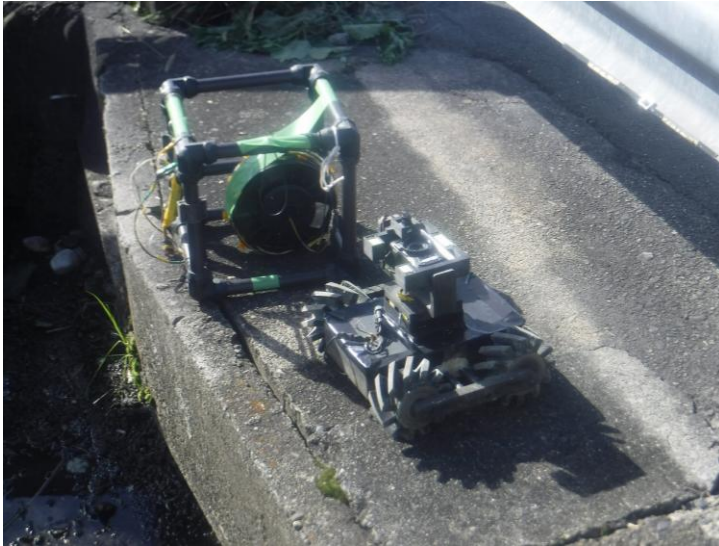
写真-1 水陸両用ロボット

- ・自走式であり陸上及び水面での前進後退・回転、横移動が可能であるため、主桁や橋台問わず損傷の把握が可能である。
- ・第三者被害予防措置対象外であり、打音検査の必要がない。

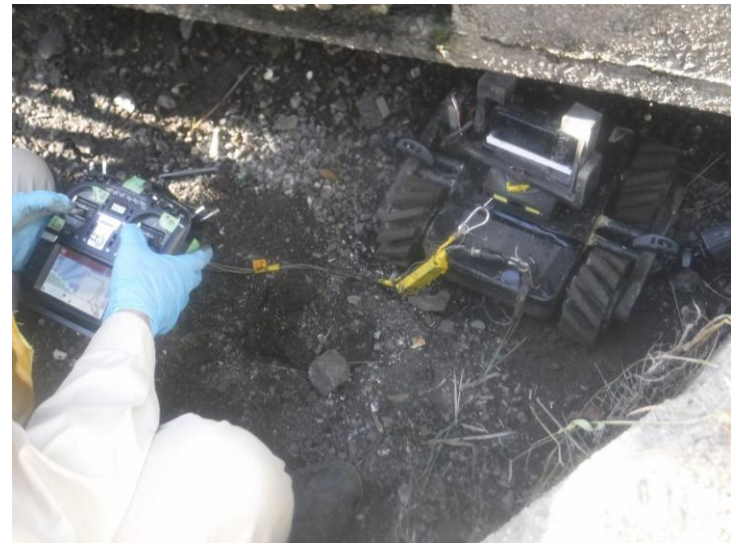
写真-2 水陸両用ロボットによる撮影状況

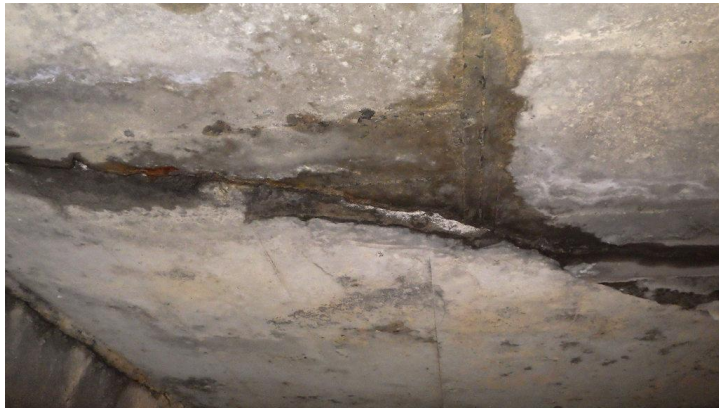
写真-3 主桁(ひびわれ 中小:c)

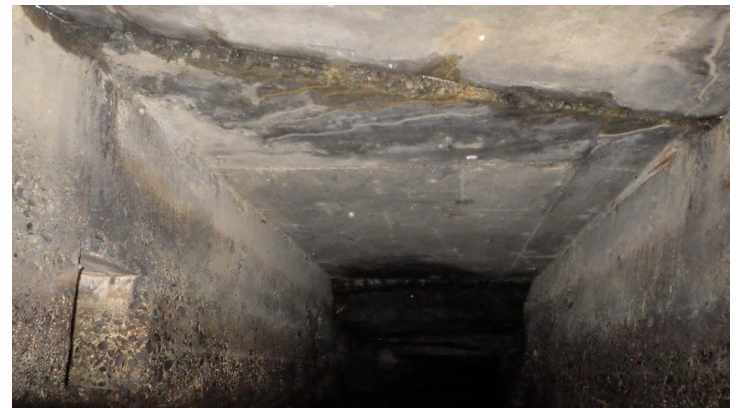
写真-4 主桁(漏水・遊離石灰 :d)
