活用事例

- トンネル延長:1420m 幅員:12m
  - トンネル形式:山岳トンネル工法(NATM)
  - 対象部位・部材:覆工(アーチ・側壁)
  - 性能カタログ(又はNETIS)番号  
: TN020021-V0023
- [☆性能カタログへのリンク](#)

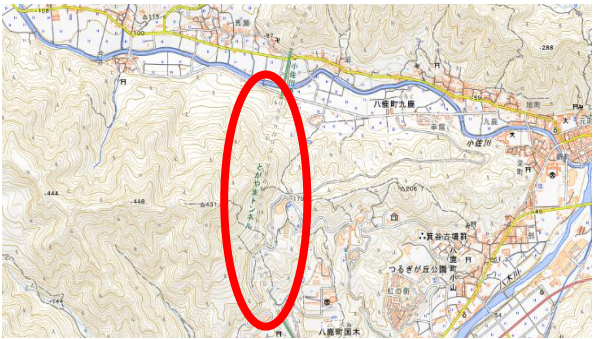
位置図及び設定画面

信号処理の設定

サンプリング速度[μs]0.5

測定時間長[ms]1

プレートリガー長[%]10

トリガーレベル[%]30

アンプゲイン2

移動平均周波数[Hz]20

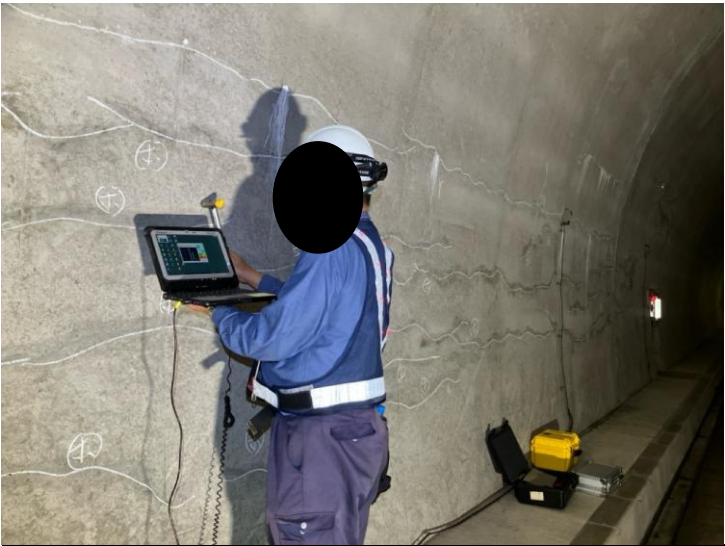
写真-1 計測状況(側壁部)

- ・打撃力により計測するため一定の反発量が必要。
- ・小片はく離など、打撃で落下する箇所や状態には適用不可。
- ・ハンマーと打撃面が直角になるように打撃すること。

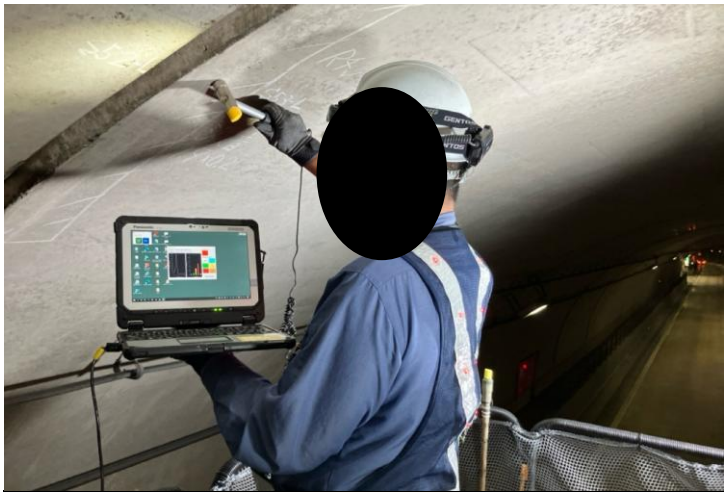
写真-2 計測状況(アーチ部)
