活用事例

- 橋長：383.25m、幅員：10.0m
- 橋梁形式：単純合成鈑桁橋9連、  
単純鋼合成箱桁橋、
- 対象部位・部材：P1橋脚
- 性能カタログ(又はNETIS)番号  
：BR030072-V0126
- ☆[性能カタログへのリンク](#)

橋梁・支援技術

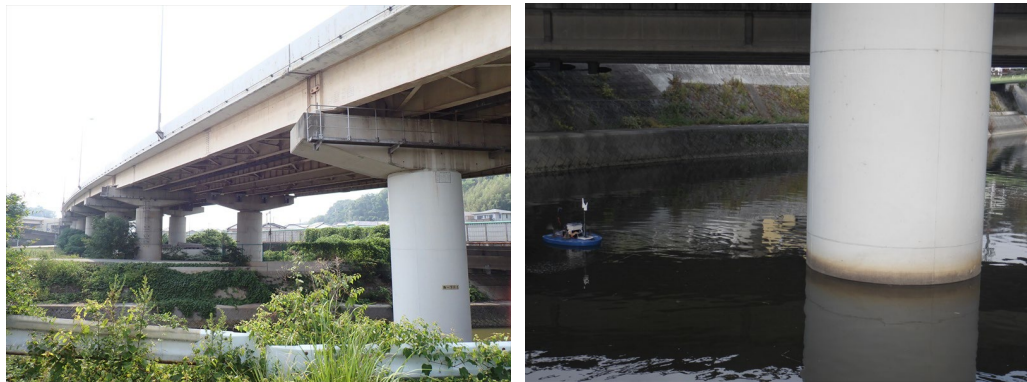
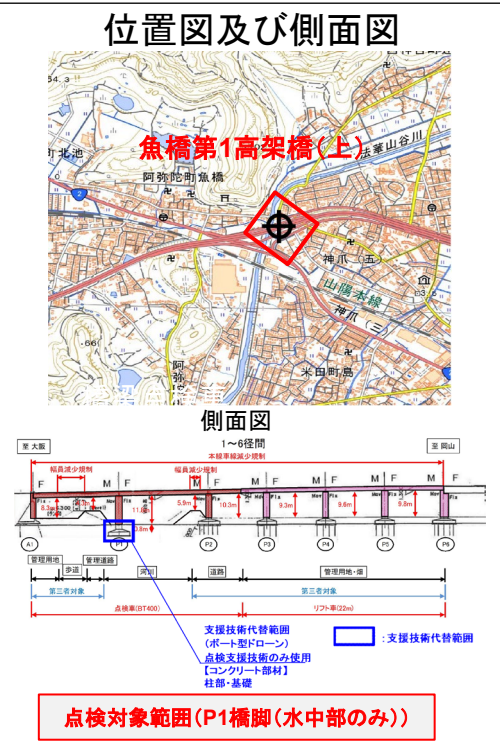
○点検支援技術の効果

- ・プロペラが上についているため、水深が比較的浅い場所でも実施できる。
- ・従来技術と比べて、人が潜るなどの作業が発生しないため、点検の安全性が向上する。

○近接目視と同等と判断した理由

- ・水上部より、様々な方向から河床形状を観測できる。
- ・人力と同様、基礎や河床形状観測と縦横断面図の作成ができ、洗掘調査への活用が可能である。

○使用時の留意事項

- ・流量及び流速などで作業の実施判断が必要となる。
- ・着水場所及び電波通信距離などから対象箇所を選定必要。
