活用事例

橋梁・支援技術

# 橋梁点検支援ロボット（見る診る・スタンダード・ハイグレード・mini） + 橋梁点検調書作成支援システム（ひびわれ）（2／3）

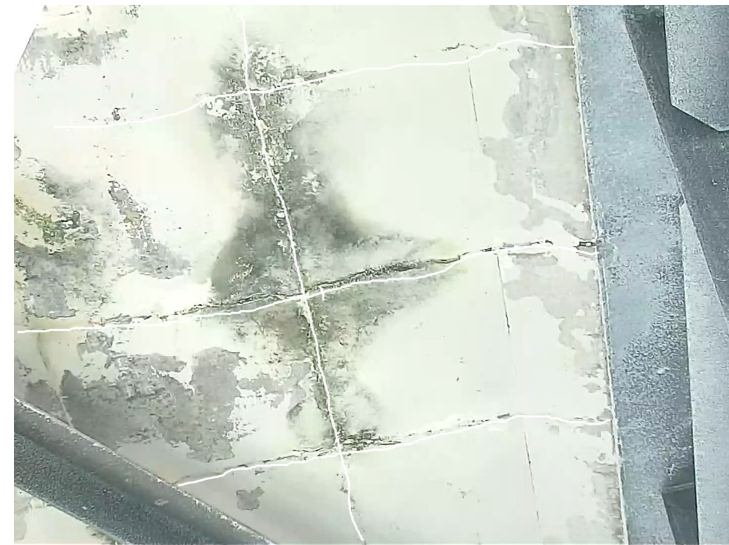
写真-4 床版(床版ひびわれ:d)

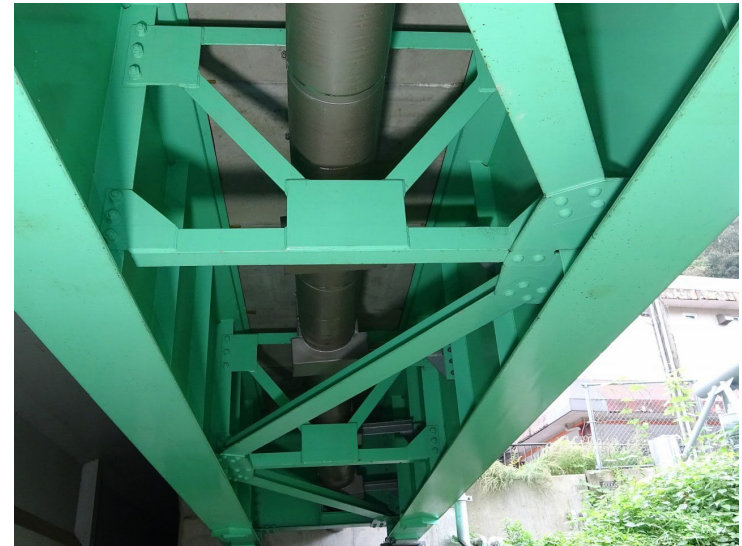
写真-4 主桁（健全）

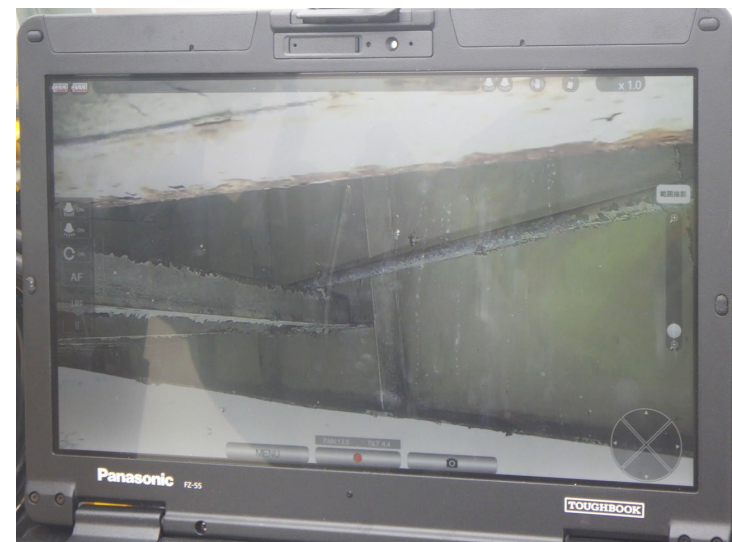
写真-4 損傷確認[腐食]
