活用事例

- 橋長：172.0m、幅員：9.7m
 - 橋梁形式：3径間連続鋼非合成鋼桁橋
 - 対象部位・部材：P2橋脚(柱部)
 - 性能カタログ(又はNETIS)番号
:BR010015-V0120
- ☆ [性能カタログへのリンク](#)

橋梁・支援技術

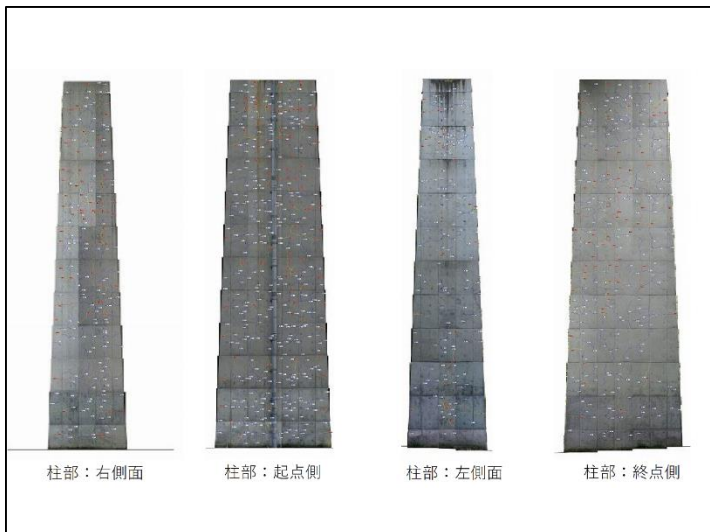
写真-3 オルソ画像+損傷画像

柱部：右側面

柱部：起点側

柱部：左側面

柱部：終点側
