## 活用事例

- 橋長 : 47m 幅員 : 10m
  - 橋梁形式 : 単純鋼溶接非合成箱桁橋
  - 対象部位・部材 : 床版(上面)
  - 性能カタログ(又はNETIS)番号 : BR020010-V0020
- ☆ [性能カタログへのリンク](#)

## 橋梁・支援技術

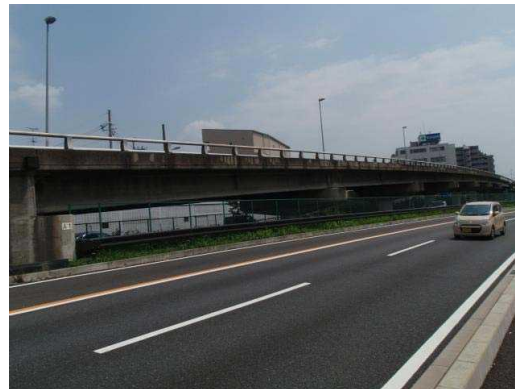
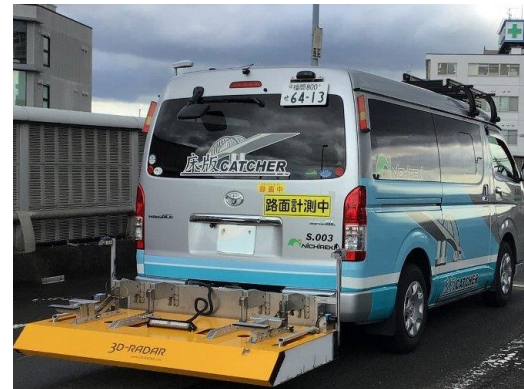
## 橋梁・支援技術

- 橋長 : 276.85m 幅員 : 8.3m
  - 橋梁形式 : 単純合成ポステンT桁橋6連、単純合成鉄桁橋、単純合成ポステンT桁橋6連
  - 対象部位・部材 : 床版(上面)
  - 性能カタログ(又はNETIS)番号 : BR020010-V0020
- ☆ [性能カタログへのリンク](#)

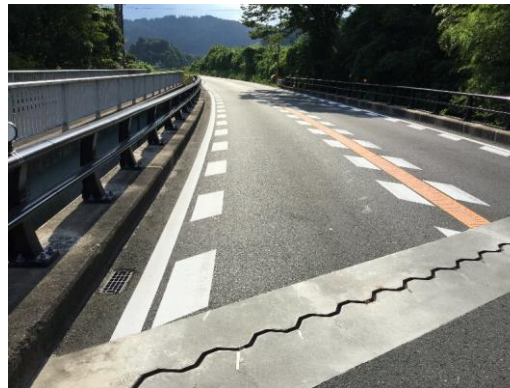
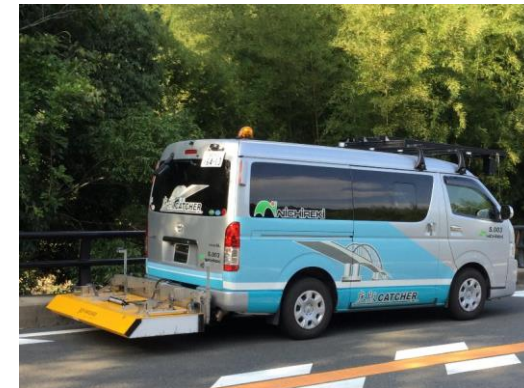
## 橋梁・支援技術

- 橋長 : 35m 幅員 : 7m
  - 橋梁形式 : 単純合成鉄桁橋
  - 対象部位・部材 : 床版(上面)
  - 性能カタログ(又はNETIS)番号 : BR020010-V0020
- ☆ [性能カタログへのリンク](#)

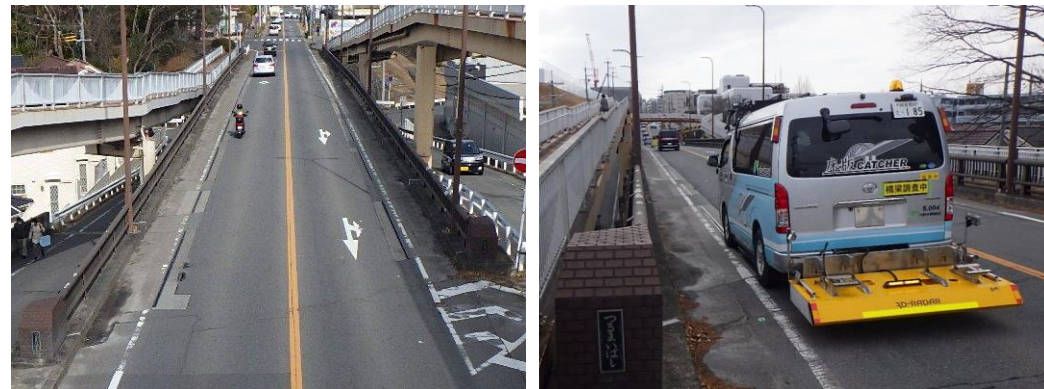
## 橋梁・支援技術

- 橋長 : 97m 幅員 : 9.6m
- 橋梁形式 : 11径間PCプレテン単純床版橋
- 対象部位・部材 : 床版(上面)
- 性能カタログ(又はNETIS)番号 : BR020010-V0020
- ☆ [性能カタログへのリンク](#)
