# スマートフォンによる3次元モデルを活用した 点検支援技術（1／3）

## 活用事例

- 橋長：11.10m 幅員：8.83m
  - 橋梁形式：PCボックスカルバート
  - 対象部位・部材：上部工
  - 性能カタログ（又はNETIS）番号  
：BR010084-V0126
- ☆ [性能カタログへのリンク](#)

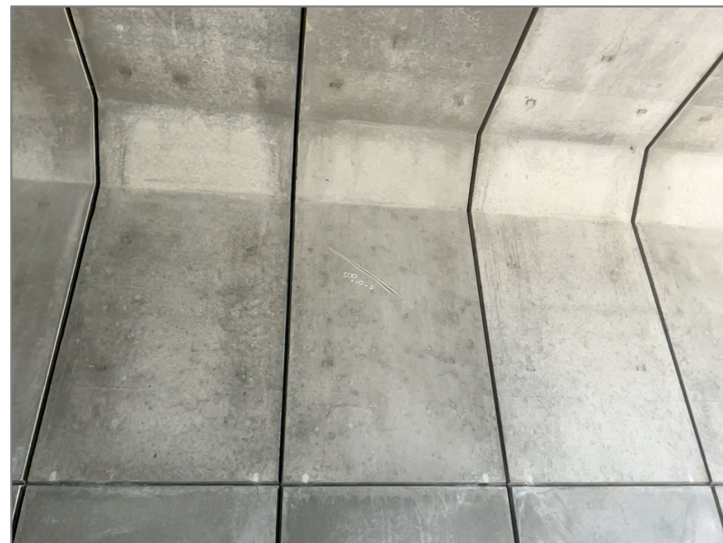
写真-2 損傷確認[変形・欠損]

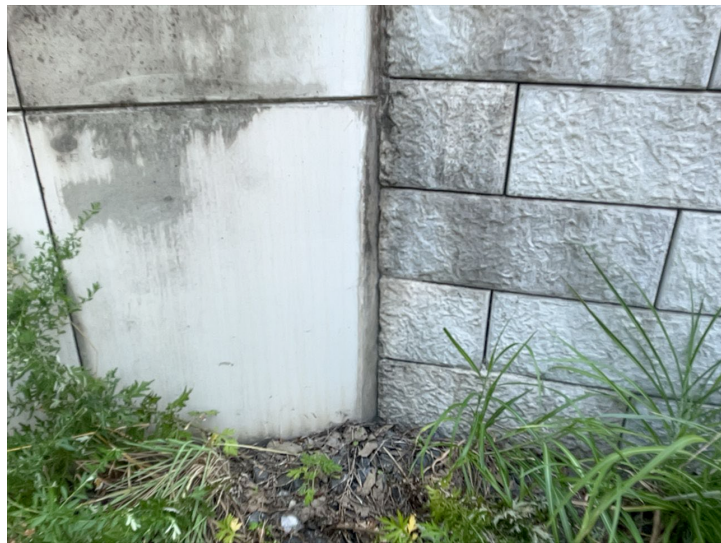
写真-3 損傷確認[漏水]
