# 流域の概要⑥(北川水系北川)

# 水位の概要⑥(北川水系北川)

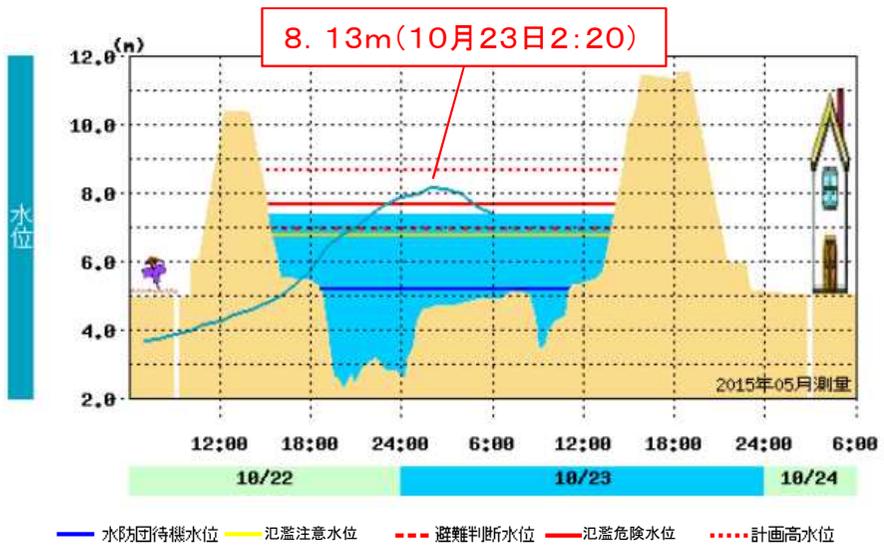
## ■水位の状況(高塚水位観測所)【10月23日6時時点】

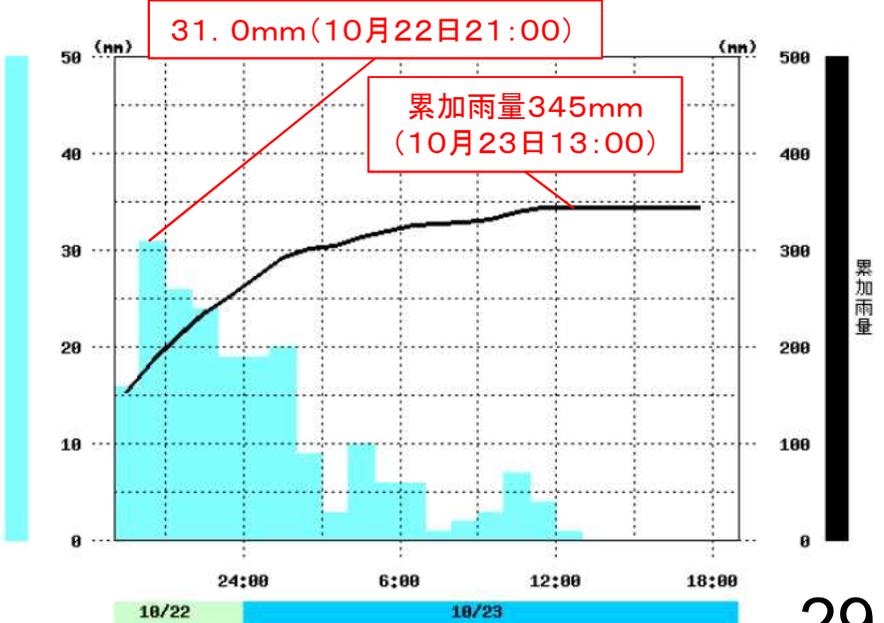
## ■降雨の状況(熊川雨量観測所)【10月23日19時時点】

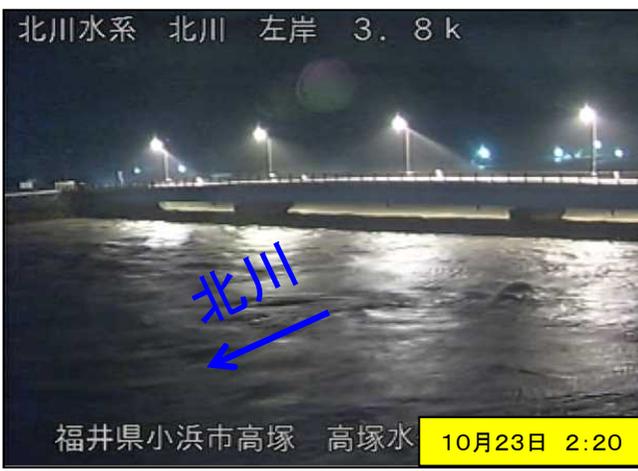
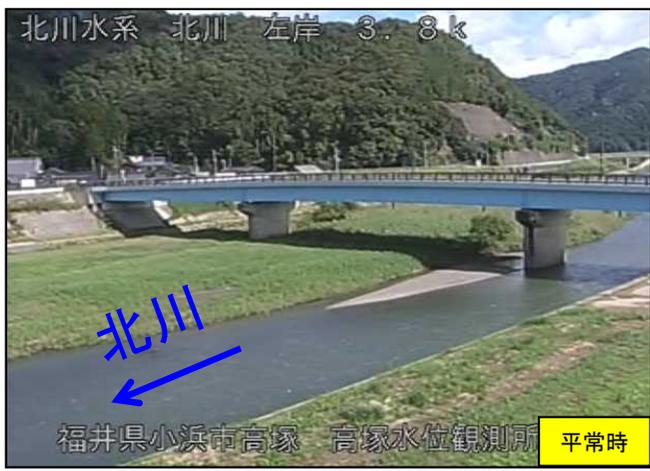
※浸水範囲については、河川整備計画に位置付けられている「霞堤」からの浸水によるもの。

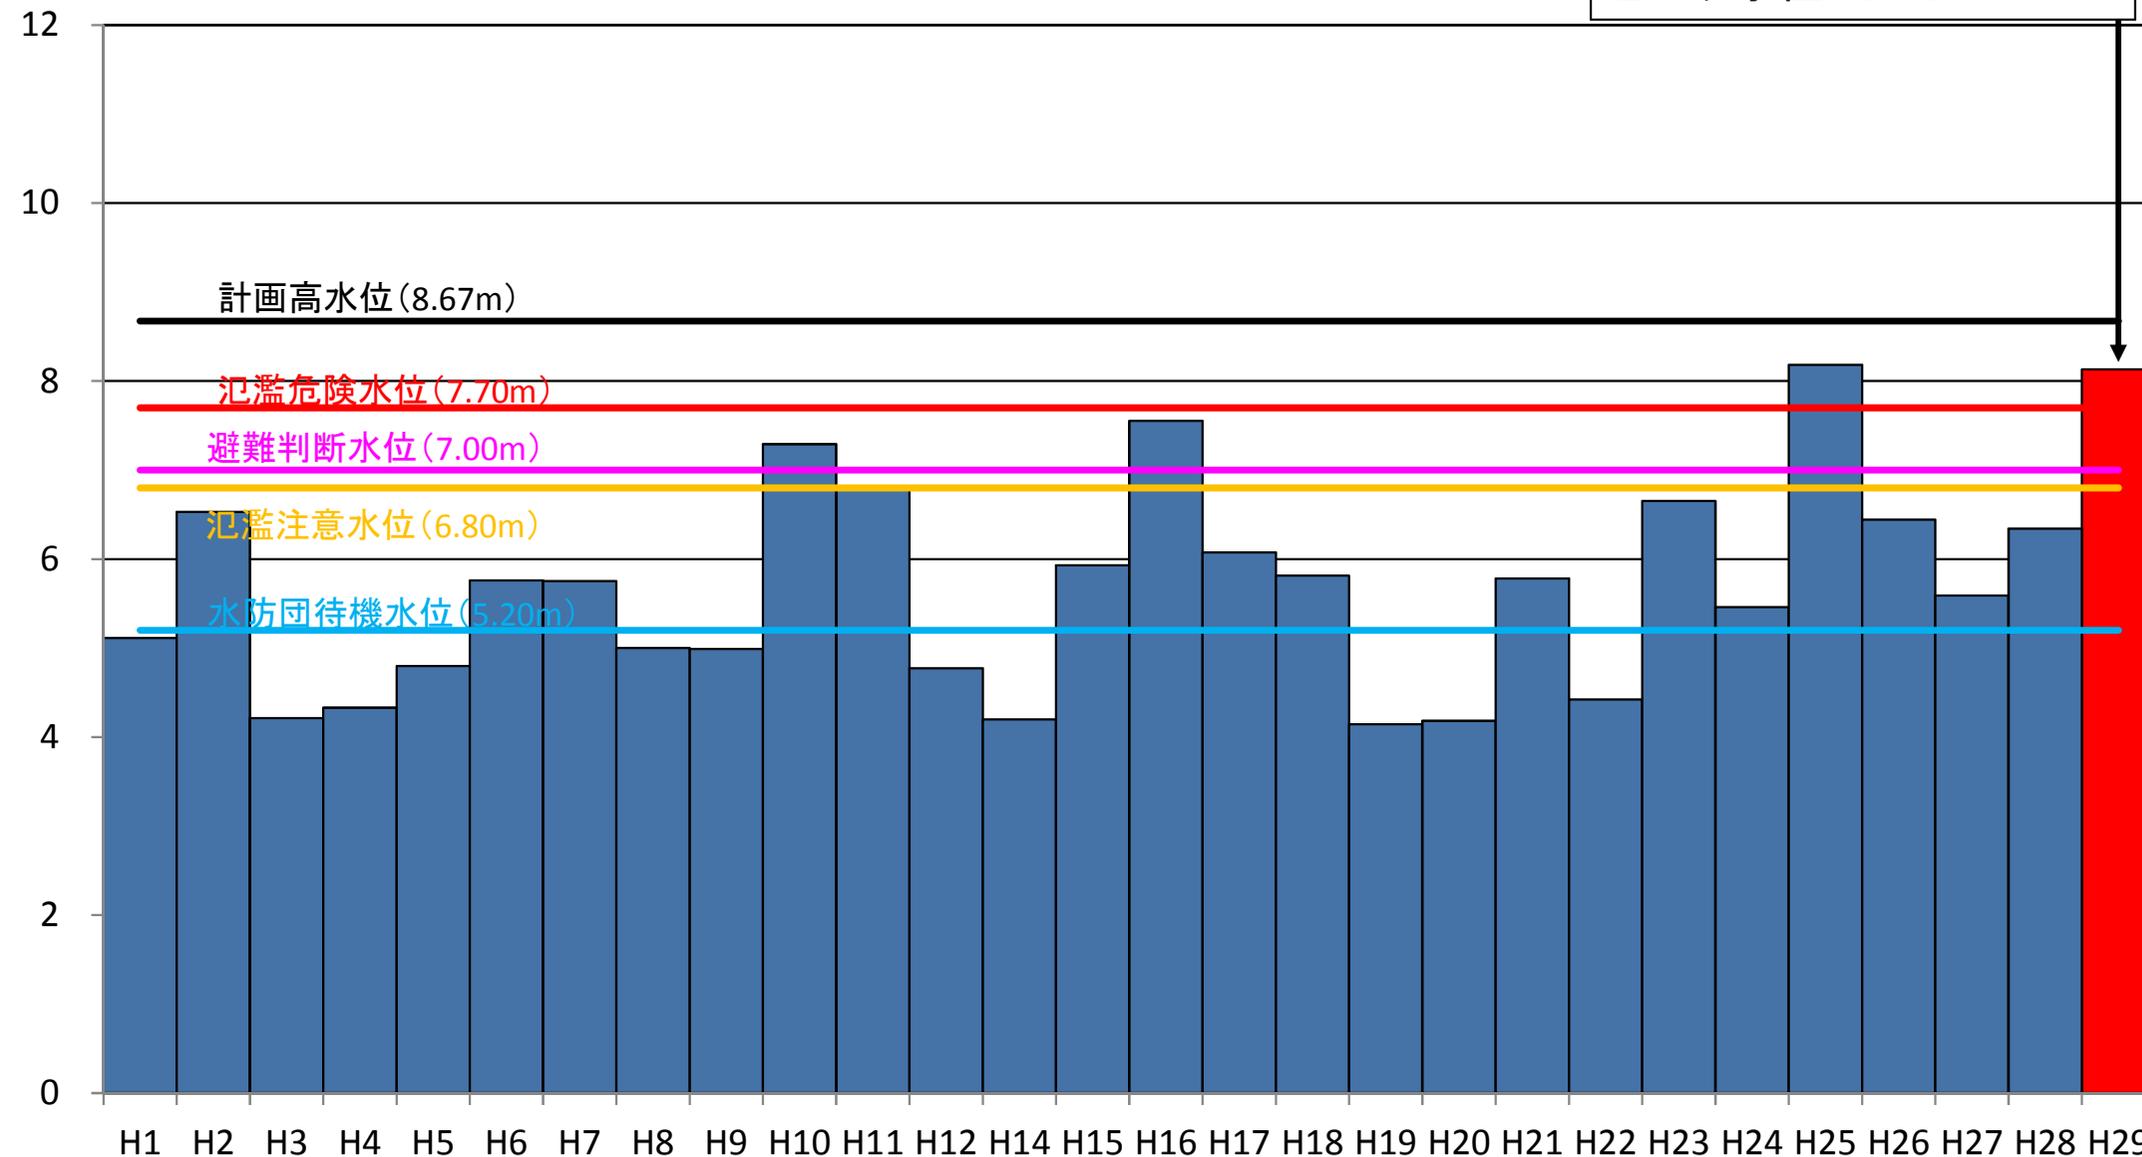
## ■ 既往洪水での北川(高塚水位観測所)における水位

平成29年10月23日2:20  
ピーク水位 8.13m
