# 流域の概要⑦(新宮川水系熊野川)

被害の概要⑦(新宮川水系市田川<sup>いちだがわ</sup> 和歌山県新宮市下田地先他)<sup>しもだ</sup>

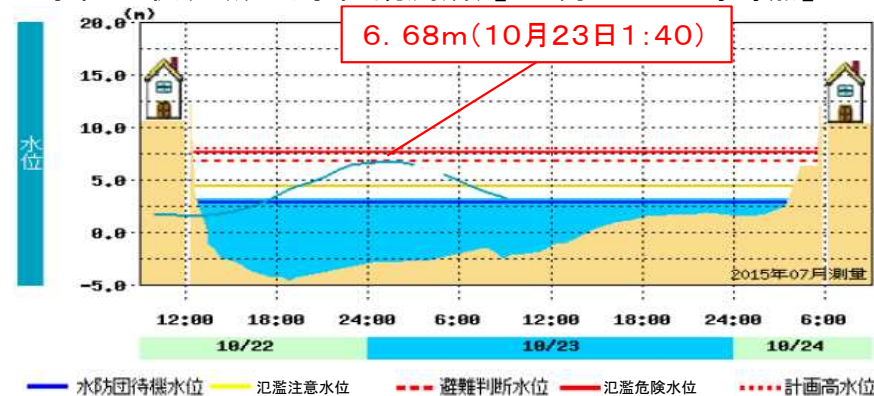
## ■水位の状況(成川水位観測所)【10月23日9時時点】

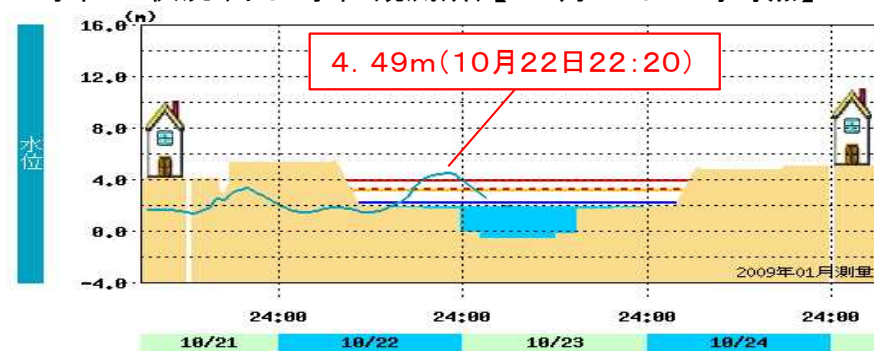
## ■水位の状況(下田水位観測所)【10月23日9時時点】

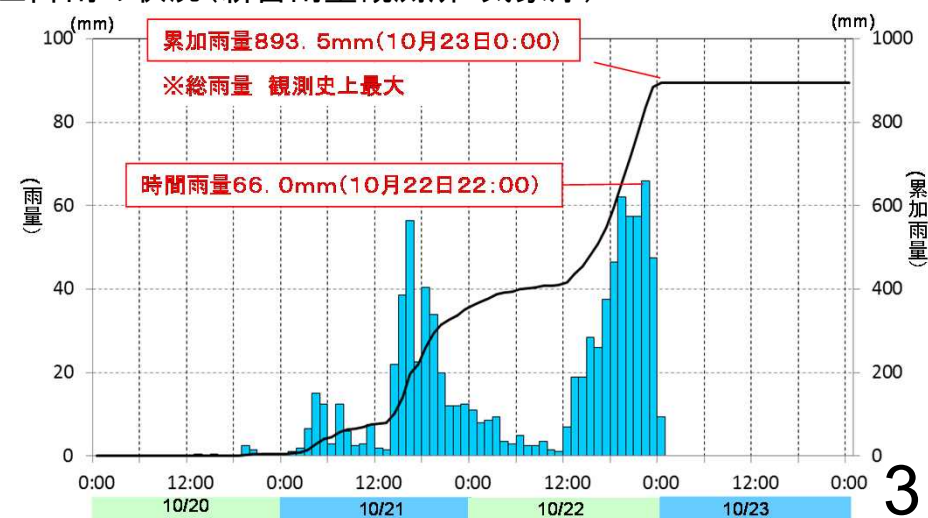
## ■降雨の状況(新宮雨量観測所: 気象庁)

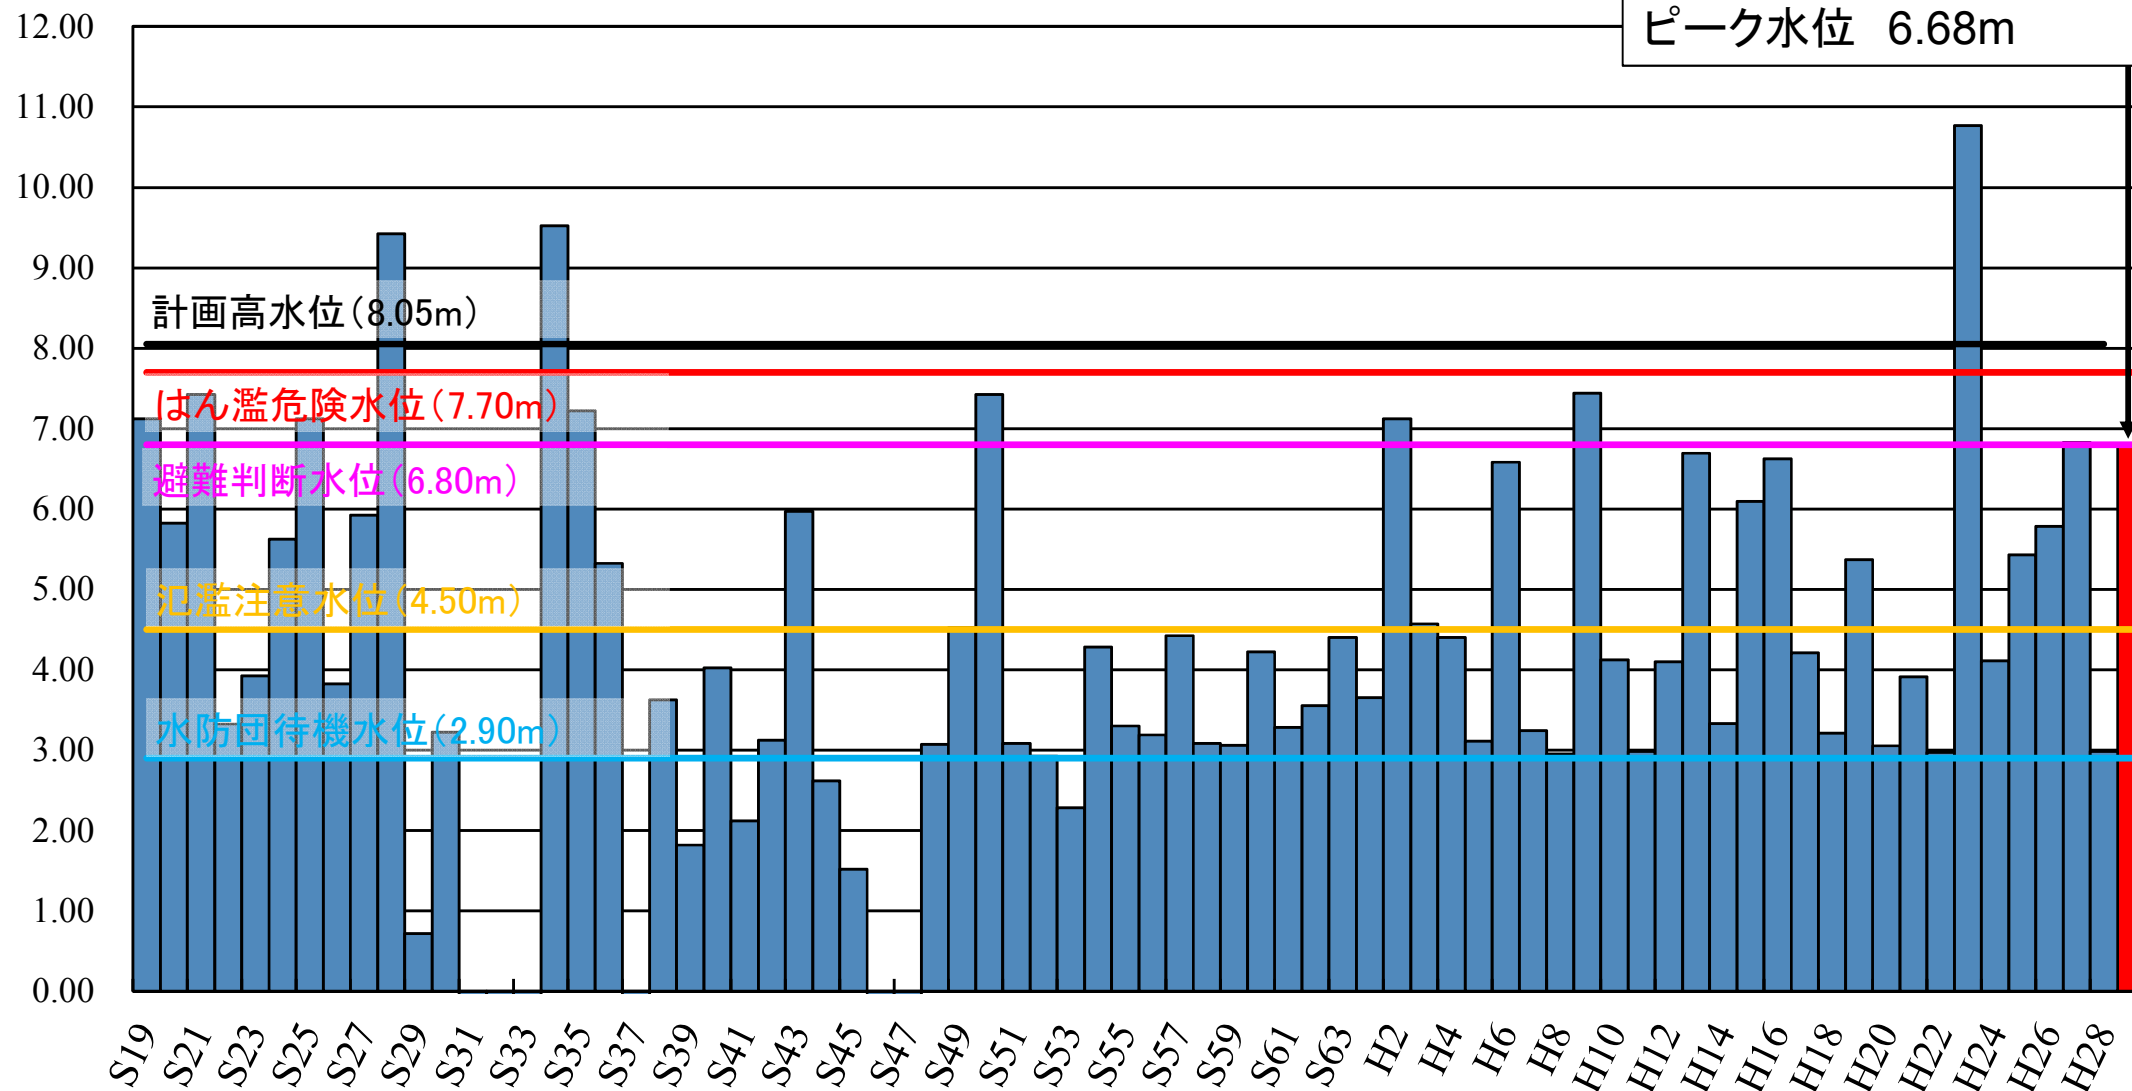
## ■既往洪水での熊野川(成川水位観測所)における水位

水位(TP.m)

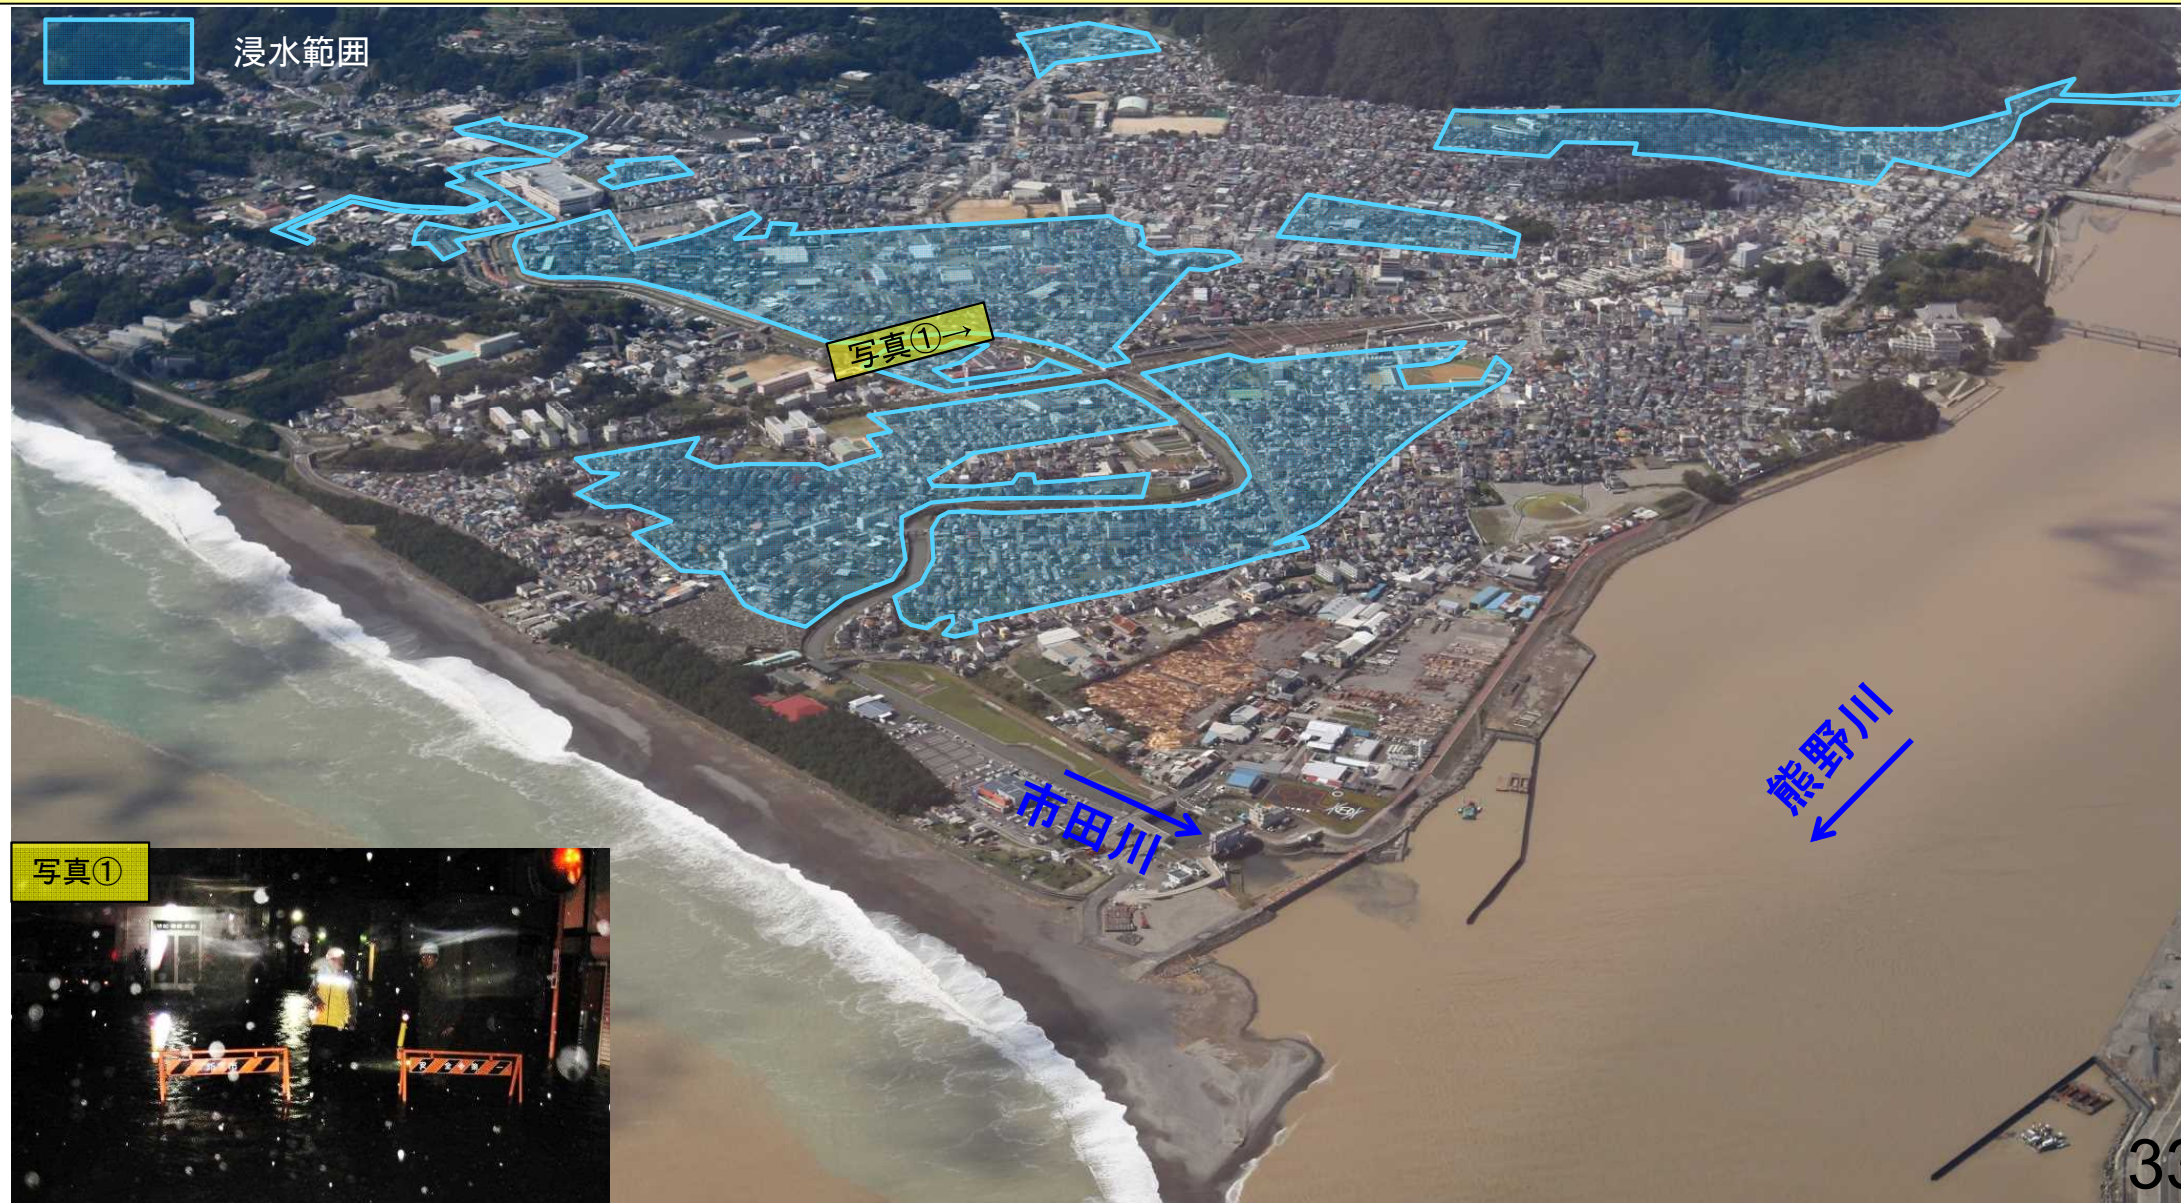
沿川で浸水被害が広範囲で発生。

浸水面積 約84ha

家屋被害 1,150戸（床上浸水593戸、床下浸水482戸、一部損壊75戸）
