○平成29年10月22日～23日の台風21号により、宇陀川左岸11.2k付近において河岸侵食を確認。
緊急復旧工事を24時間体制で実施。

淀川水系宇陀川左岸11.2k付近の緊急復旧工事② 平成29年10月25日～10月27日

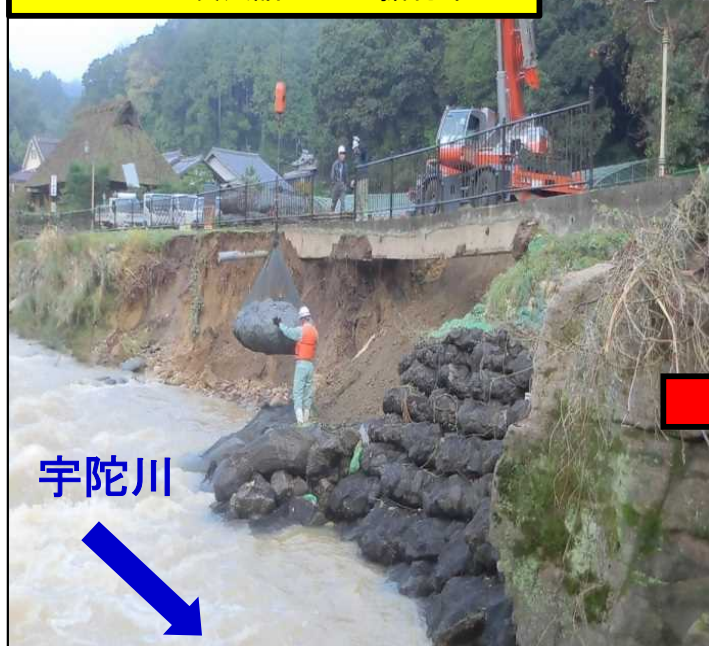
10/26 9:00頃袋詰め玉石据付中

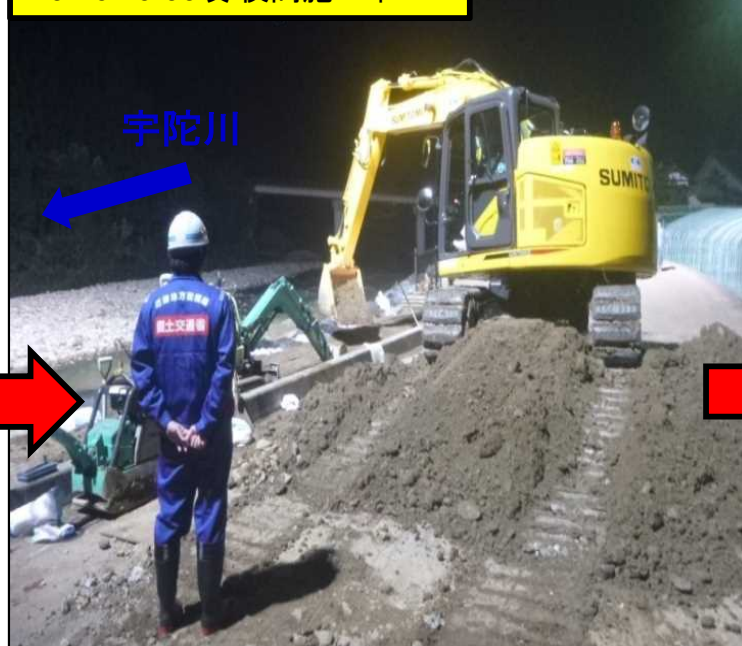
10/26 19:00頃 夜間施工中

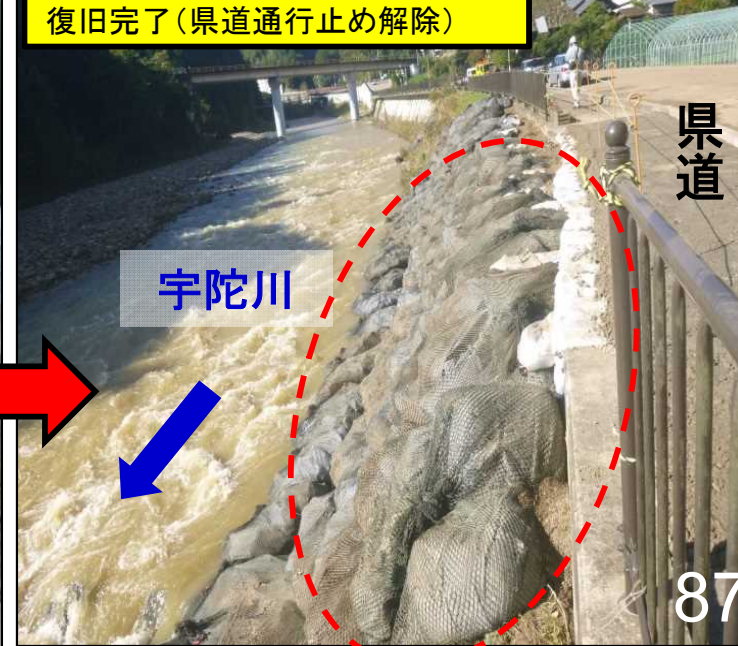
10/27 10:00頃 復旧完了(県道通行止め解除)

- ・09時00分 緊急復旧工事完了
緊急復旧工事完了の記者発表
- ・09時30分 奈良県宇陀土木事務所 現地安全確認
- ・10時00分 県道通行止め解除
