6.5 環境保全対策の効果の検討

6.5.1 環境保全対策の整理

6.5.2 湖岸緑化試験

6.5.3 ダム水環境改善事業

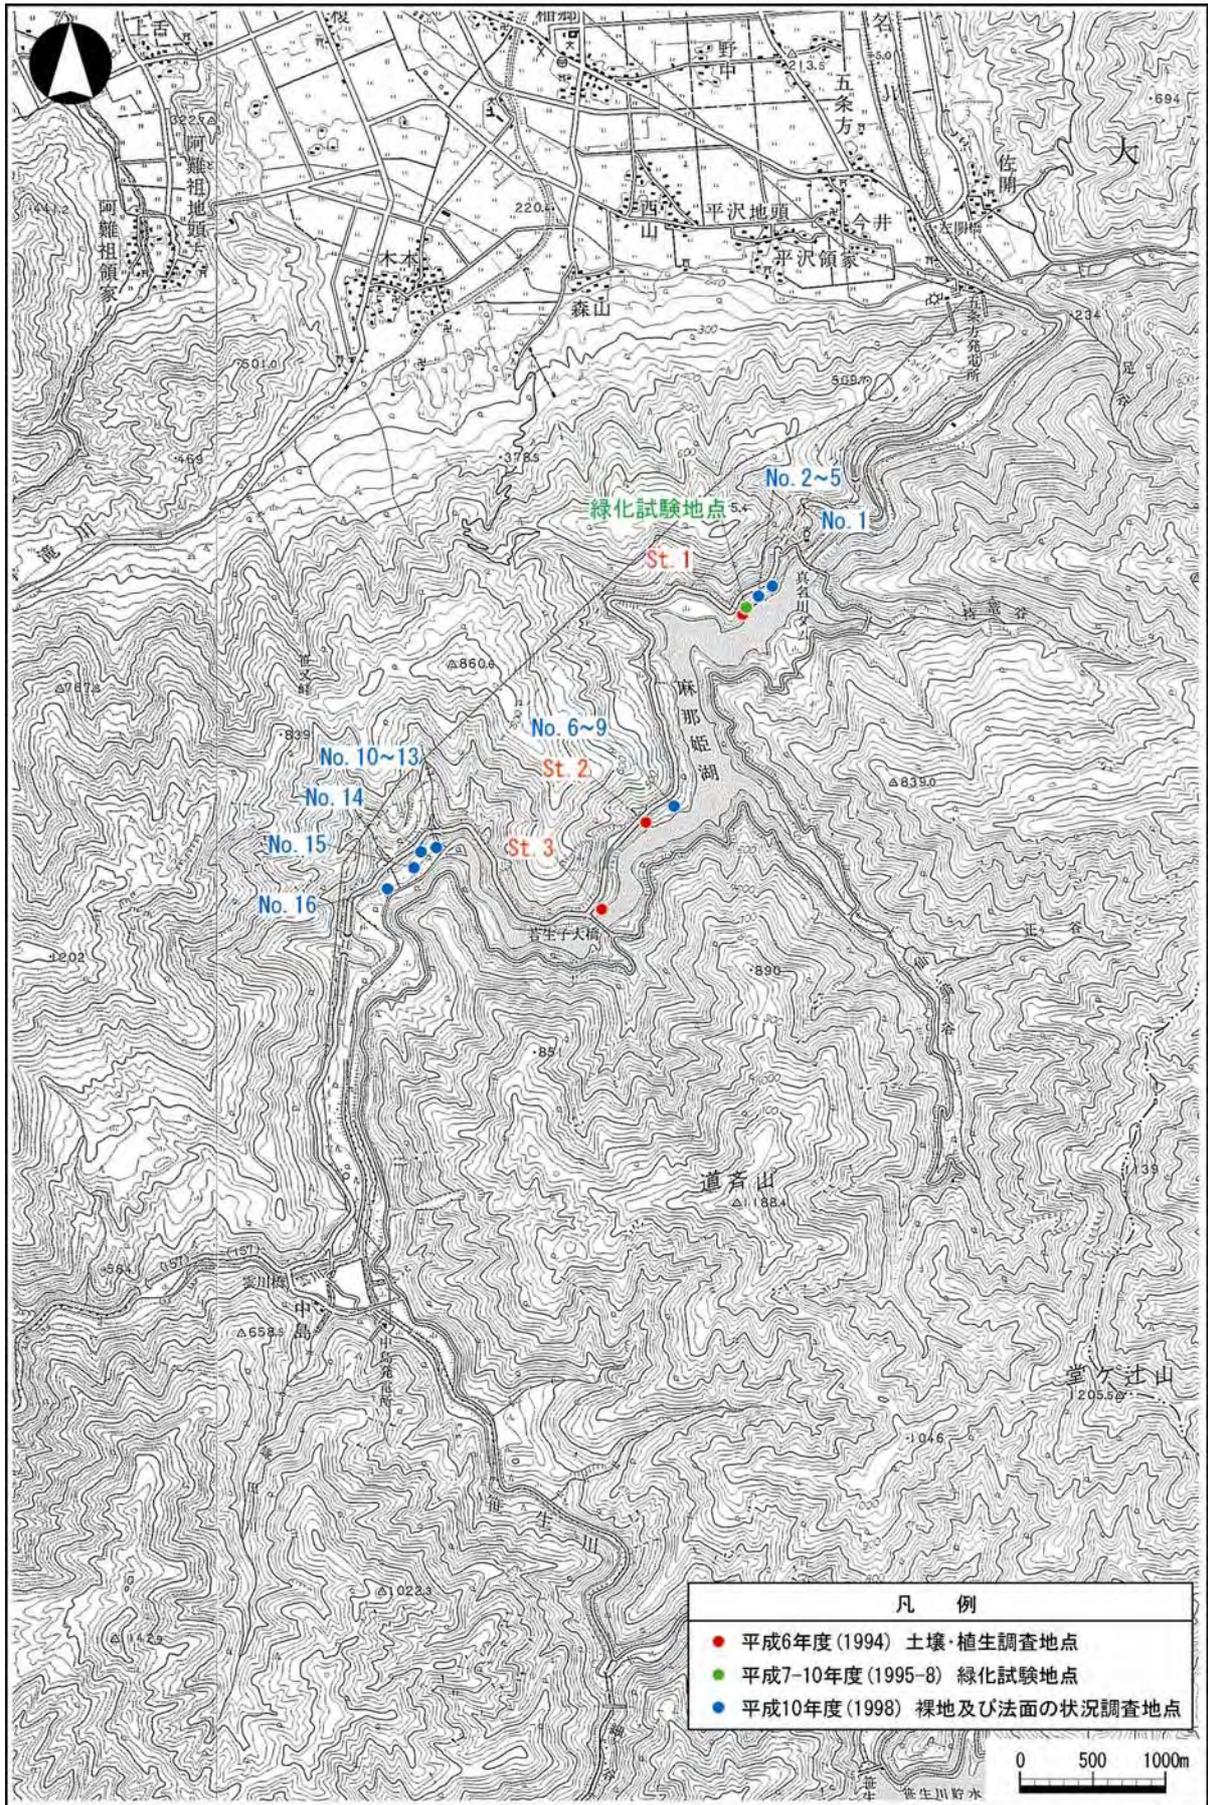
図 6.5-1 真名川ダムの環境保全対策（湖岸緑化試験）の実施位置

湖岸緑化試験の実施内容を表 6.5-2 に示す。なお緑化試験地及び試験区の実施位置を図 6.5-1 に、配置状況を図 6.5-2 に示す。

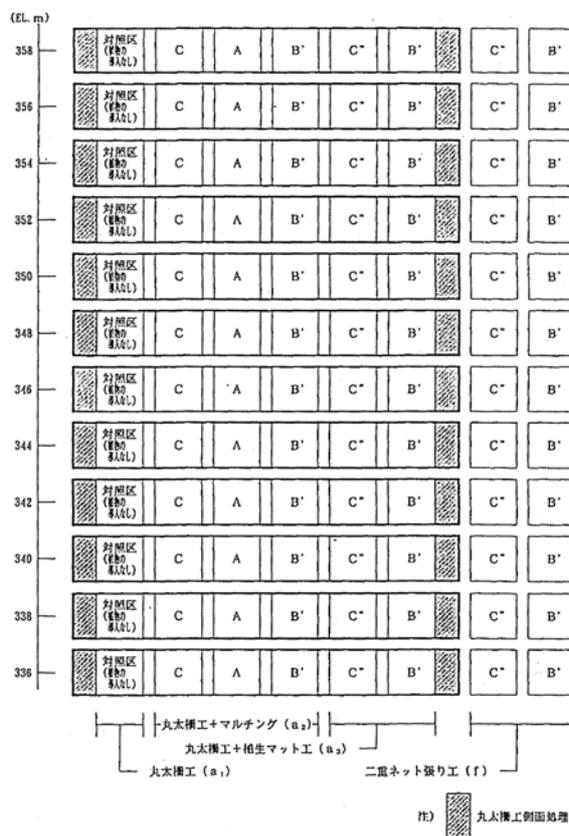
図 6.5-2(2) 緑化試験地における試験区の配置

植物の配合・配植様式

A (在来の草本類・木本類の播種)				B' (外来の草本類・木本類の播種)				C (在来の木本類の植栽)			
種類	構成	期待本数	種子配合量	種類	構成	期待本数	種子配合量	種類	構成	期待本数	植栽本数
エノコログサ	●	500/m ²	11.8 g/m ²	シロツメクサ	○	200/m ²	0.3 g/m ²	針杉種(1-2)	▲	2/m ²	2本/m ²
メヒシバ	●	500/m ²	0.6 g/m ²	K31フェスタ	○	200/m ²	0.7 g/m ²	ヤマハンノキ	■	2/m ²	2本/m ²
オオイヌタデ	●	500/m ²	17.1 g/m ²	ルイイフシ	○	200/m ²	0.1 g/m ²	ネムノキ	■	1/m ²	1本/m ²
メドハギ	○	500/m ²	5.1 g/m ²	イタチハギ	○	200/m ²	4.4 g/m ²				
ヤマハンノキ	○	100/m ²	2.8 g/m ²

C'' (在来の木本類の植栽：挿し木のみ)		
種類	構成	植栽本数
針杉種(1-2)	▲	4/m ²

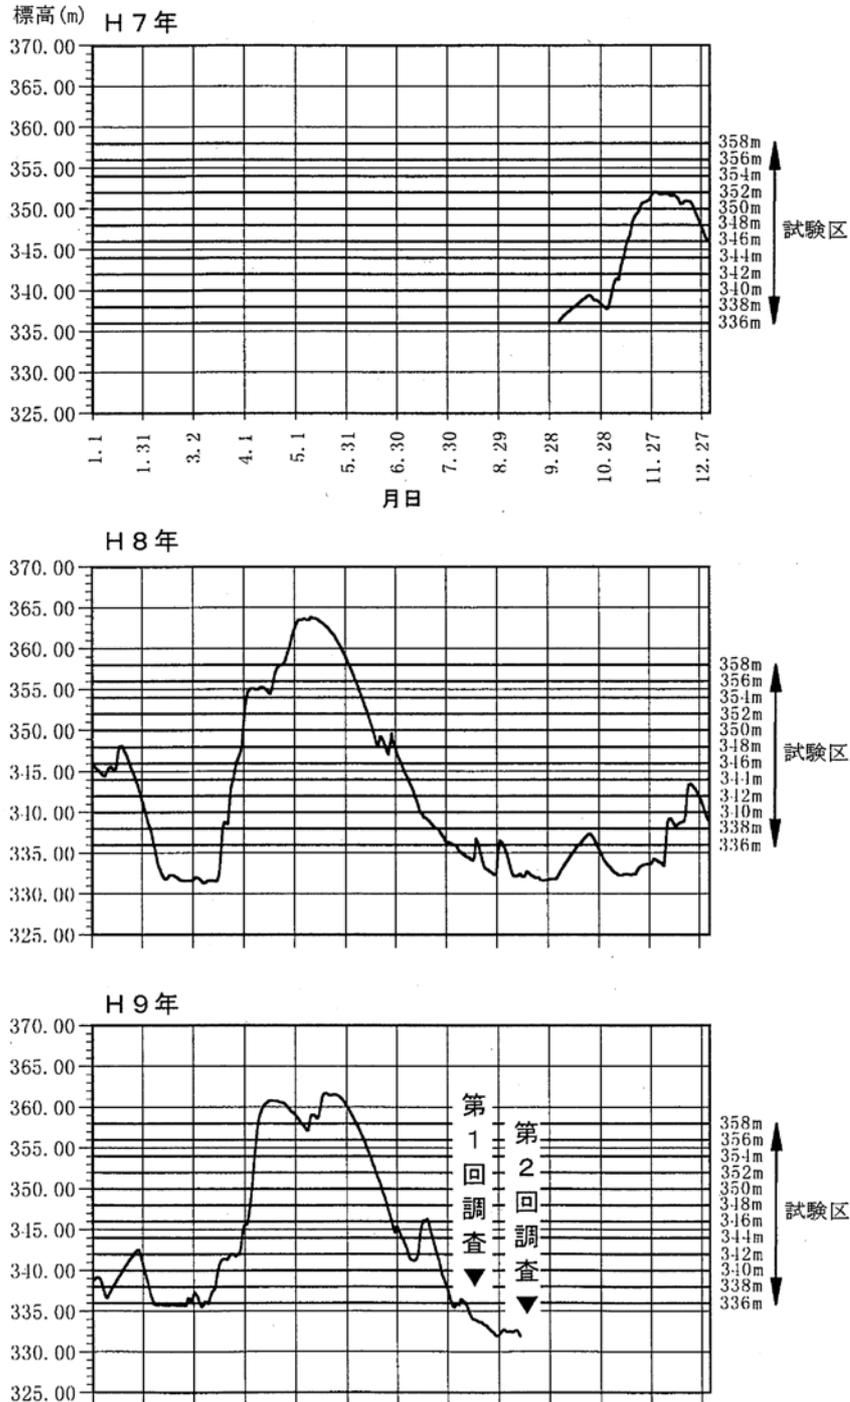
図6.5-3 平成7年10月の緑化試験地設置以降のダム湖の水位変動(H7.10.3～H9.9.10)

緑化試験地設置以降の平成7～平成9年にかけてのダム湖水位変動は図6.5-3に示すとおりであり、平成7年には試験区の標高352mまで、平成8年と9年には試験区全域が冠水した。

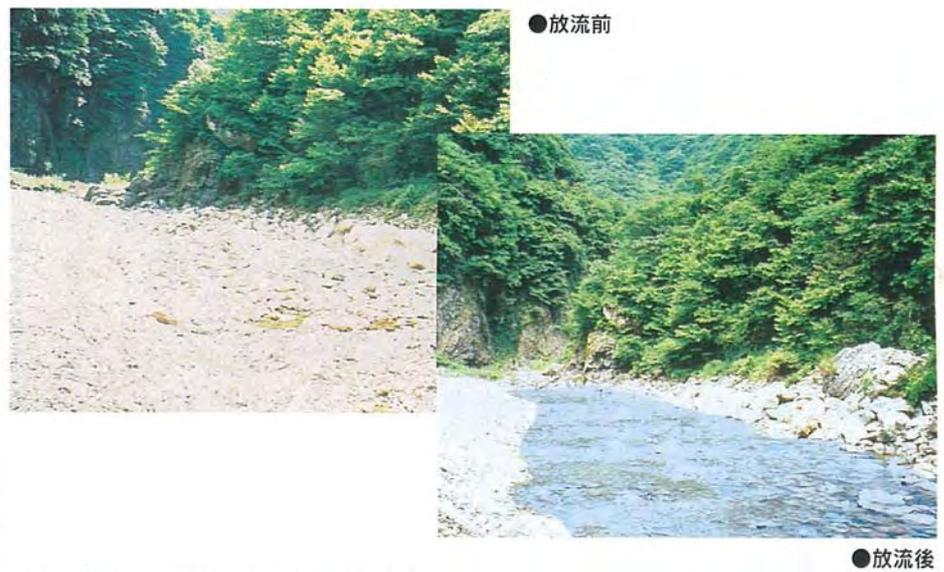
図 6.5-5 放流前後の河川状況

平成 9 年度より放流を開始し、当初は放流量を $0.142\text{m}^3/\text{s}$ としていたが、平成 10 年度に $0.284\text{m}^3/\text{s}$ とした結果、図 6.5-6 に示すように維持流量未設定区間の河川環境が改善された。さらに平成 15 年度からは地元の要望により放流量を $0.671\text{m}^3/\text{s}$ に増加させている。

真名川ダムにおいては、発電を通して下流に利水補給を行っているため、下流（ダム直下から約 3km 区間）が維持流量未設定区間であった。この維持流量未設定区間の解消に必要な少量流量の設備を備え、河川本来の姿に戻すことを目的に、「ダム水環境改善事業（平成 5 年から平成 8 年）」によりバイパス放流設備を設置した。これにより年間を通して一定水量が河川に放流され、魚類等の生息が可能になり、真名川溪谷の景観も大きく改善されることになる。なお、実施位置は次頁の図 6.5-5 に示すとおりである。

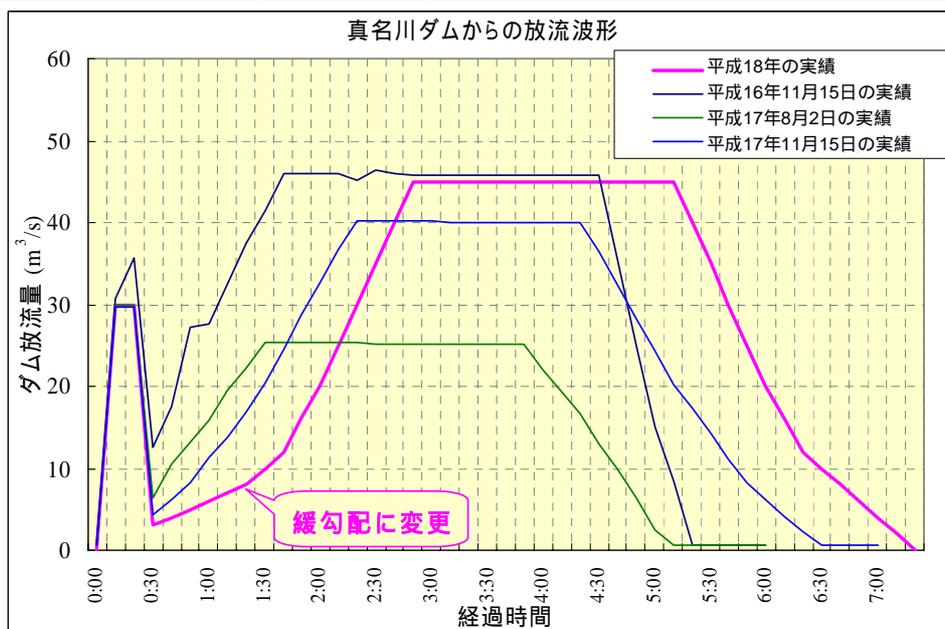
図 6.5-6 フラッシュ放流の放流波形

ダムの弾力的管理試験は平成 12 年度から実施し、平成 14 年度までは、魚類の生息環境改善等を目的として、 $0.284\text{m}^3/\text{s}$ 河川維持用水に $1.000\text{m}^3/\text{s}$ の上乘せ放流の試験を行った。その後、平成 15 年度に河川維持用水を $0.671\text{m}^3/\text{s}$ に増量したため、弾力的管理試験は、平成 15 年度より維持流量未設定区間より下流の河川環境改善を目的とし、より改善効果を得るためにフラッシュ放流を実施することとした。これによる下流河川の付着藻類の生育環境の向上、アユの生息環境の改善効果を確認するため、アユ調査、付着藻類調査等を実施した。さらに、平成 16 年度からは、土砂還元を組み合わせたフラッシュ放流を実施した。フラッシュ放流の実施状況は表 6.5-8 に、フラッシュ放流の放流波形は図 6.5-6 に示すとおりである。

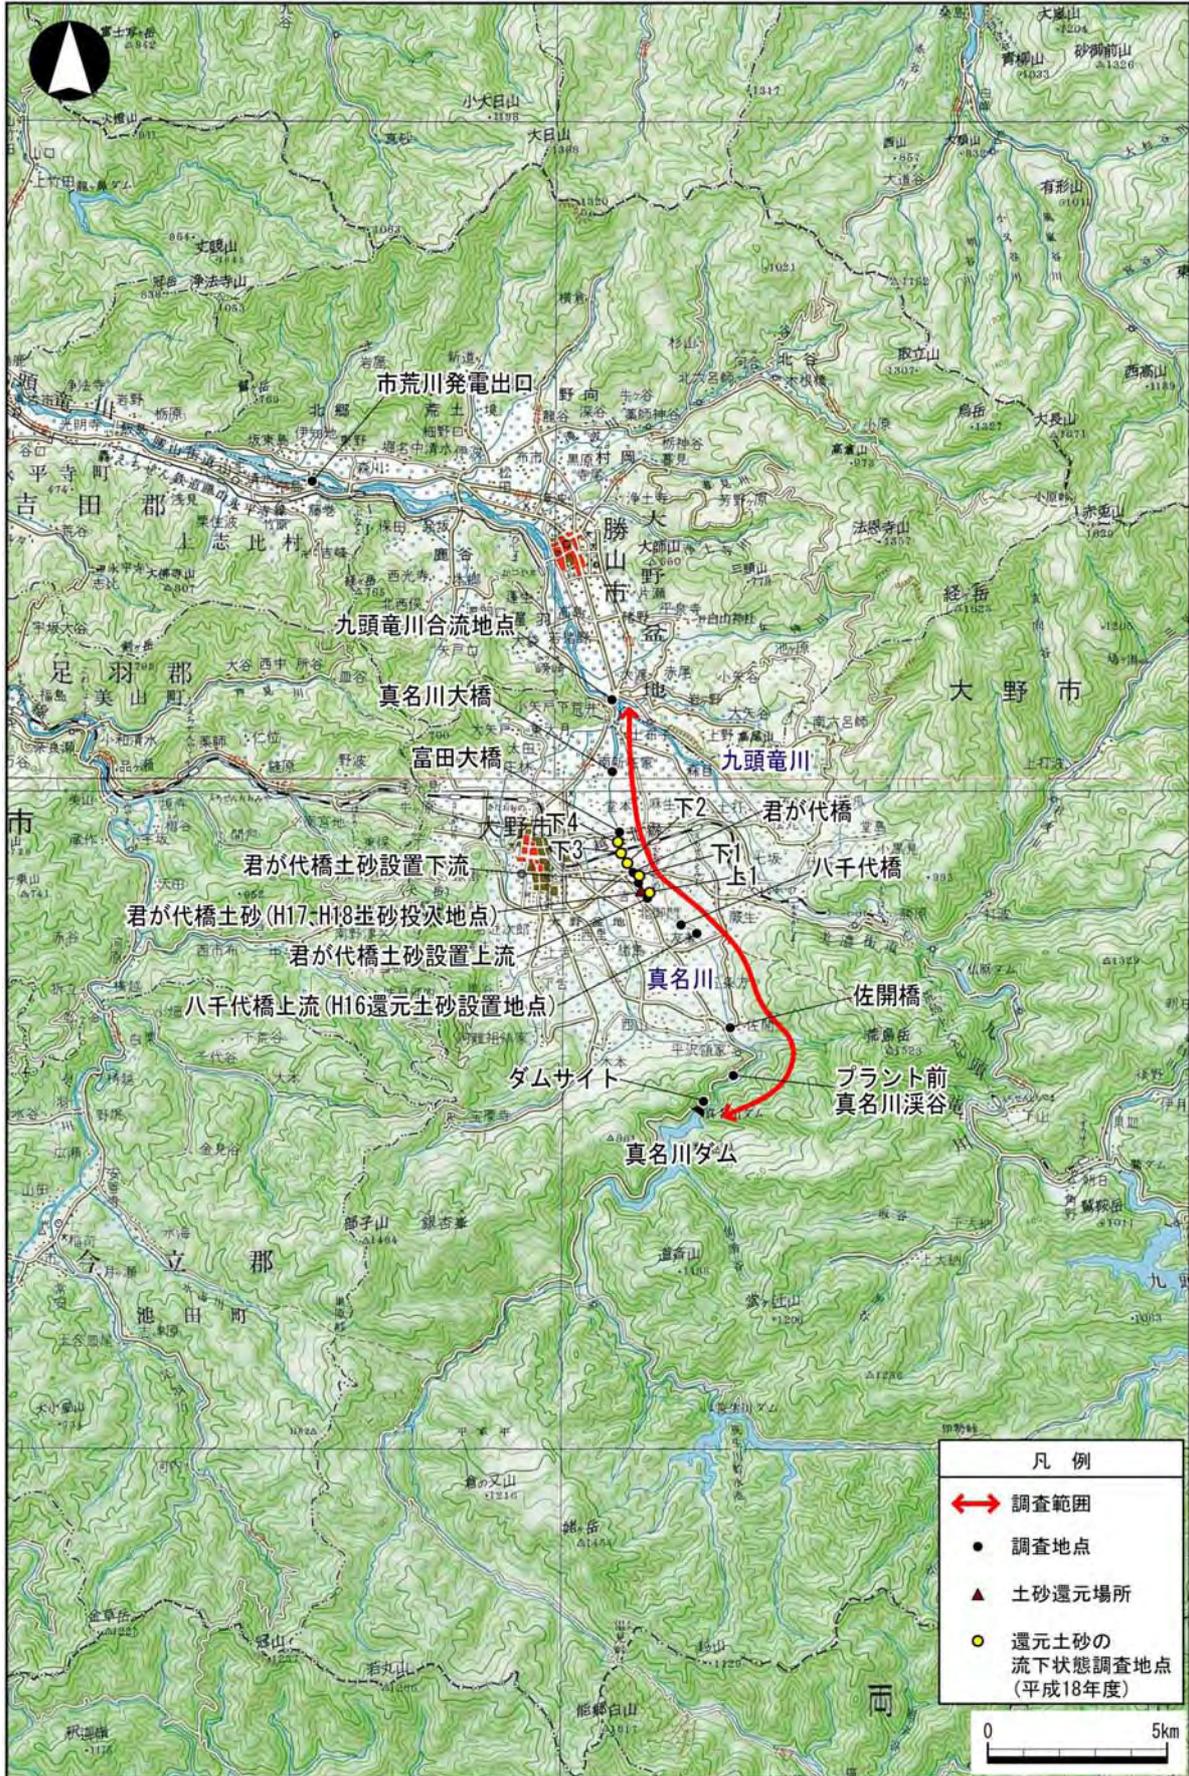
図 6.5-8 ダムの弾力的管理試験の実施位置

また、平成 12 年度から 18 年度にかけて実施したダムの弾力的管理試験のフローを図 6.5-7 に示すとともに、ダムの弾力的管理試験における調査の実施状況を表 6.5-9 に示した。なお、実施位置は図 6.5-8 に示すとおりである。

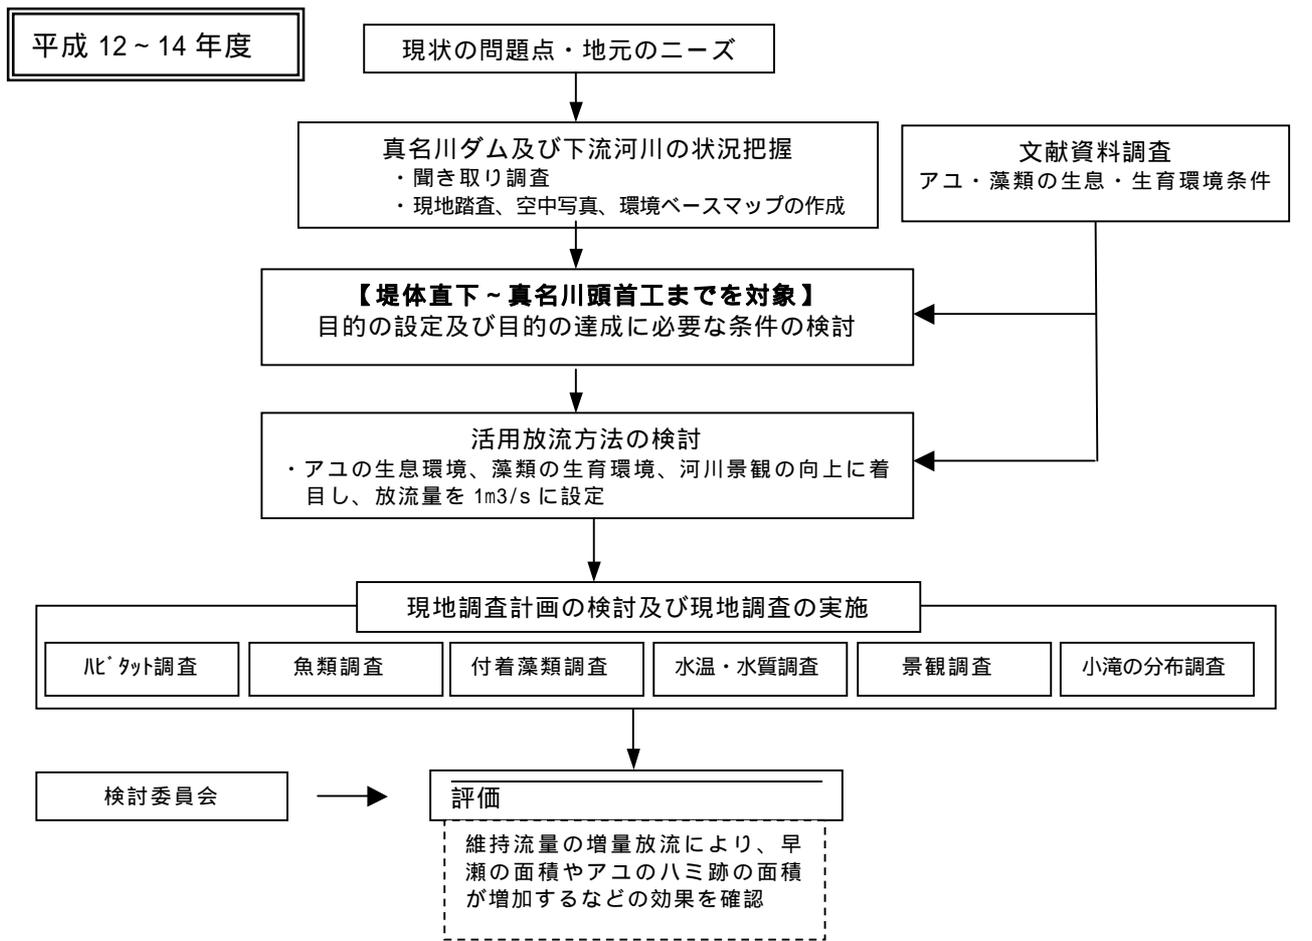
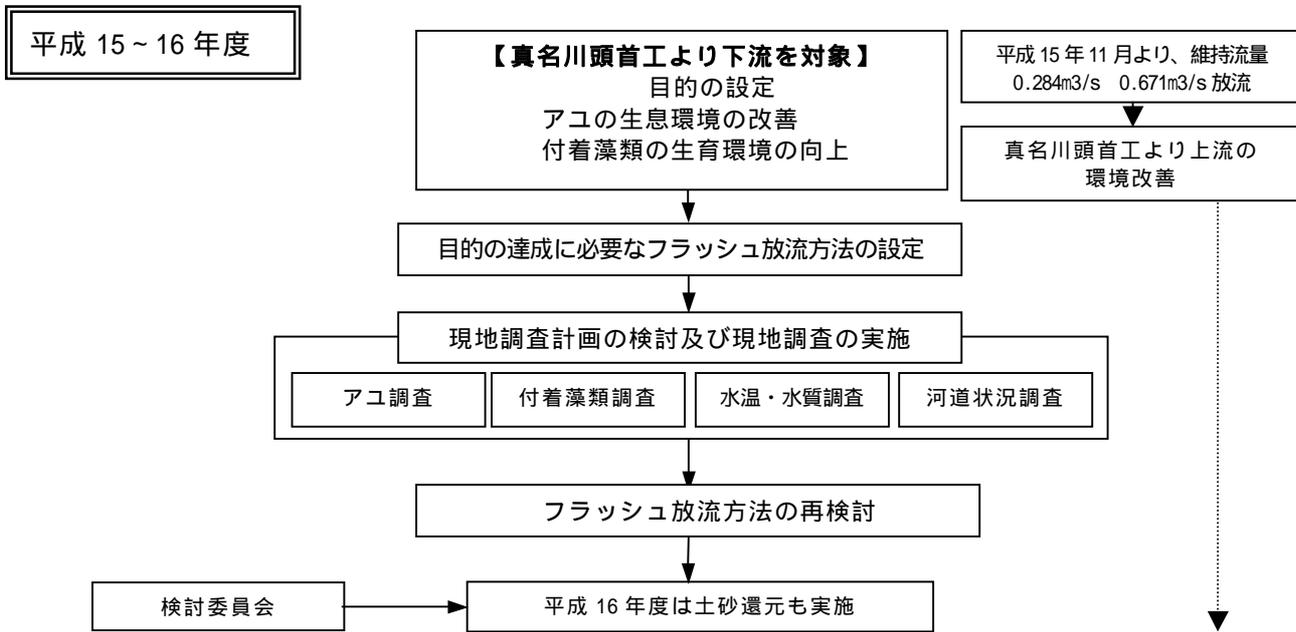
図 6.5-7(1) 真名川ダムにおけるダムの弾力的管理試験のフロー図

平成 15 ~ 16 年度

平成 15 年 11 月より、維持流量
0.284m³/s 0.671m³/s 放流

真名川頭首工より上流の
環境改善

平成 17 年度

フラッシュ放流に関する縦断方向の効果・懸念の把握

現地調査計画の検討及び現地調査の実施

0.671m³/s
の効果確認

土砂、流量と現地調査結果の解析（過去のデータ含む）

本格運用にむけた “効果的な活用放流運用案” を検討

平成 18 年度

本格運用に向けた安全性、活用効果の妥当性の把握

効果的な弾力的管理運用の検討
事前放流の検討等 洪水時の操作に関する検討
活用容量の貯留と活用についての検討

弾力的管理の運用要領の作成

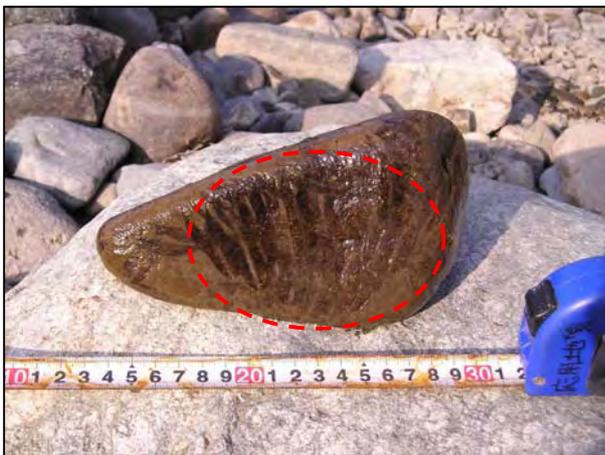
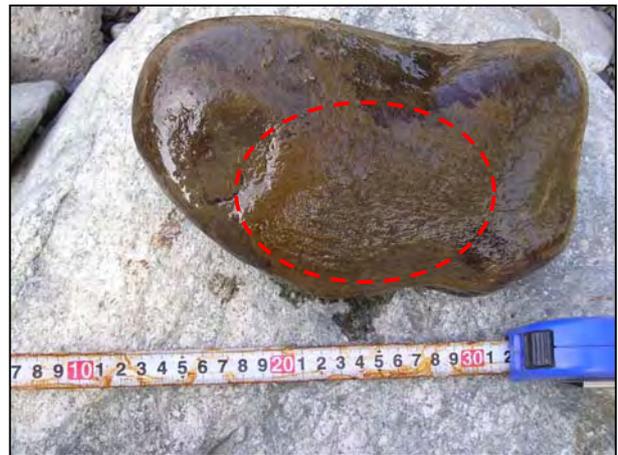
図 6.5-9 アユのはみ跡状況(八千代橋付近で採取)

フラッシュ放流による河床材の移動により、底質の礫表面がクレンジングされ、よりアユの採餌に適した付着藻類の繁茂を想定し、フラッシュ放流前後で、はみ跡調査を実施した。

八千代橋では河床材の移動は確認できたが、はみ跡の顕著な変化は見られなかった。

フラッシュ放流前 8月1日

フラッシュ放流後 8月3日

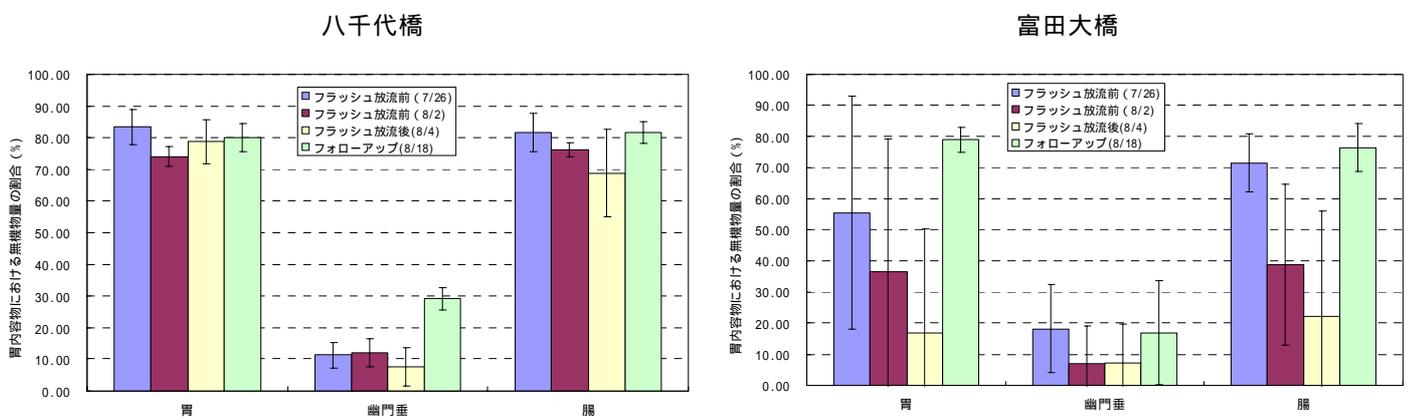
図 6.5-10 各部位における無機物量の割合

フラッシュ放流前後、フォローアップの各部位の無機物量の比較を図 6.5-10 に示した。捕獲した個体の胃内容物の無機物量の割合を無機物量 / 乾燥重量で表わし、フラッシュ放流前後、フォローアップで比較してみると、八千代橋においてはフラッシュ放流前後で顕著な差はみられず、また変化の傾向も見られなかった。

一方、富田大橋で捕獲した個体については、フラッシュ放流前に比べフラッシュ放流後に無機物量は減少し、フォローアップ時に再び増加の傾向を示した。

注) 各部位から得られた乾燥重量に含まれる無機物量の割合 図中の縦棒は標準偏差を示す
出典: 6-47 「平成 17 年度真名川ダム弾力的管理試験効果調査業務報告書」

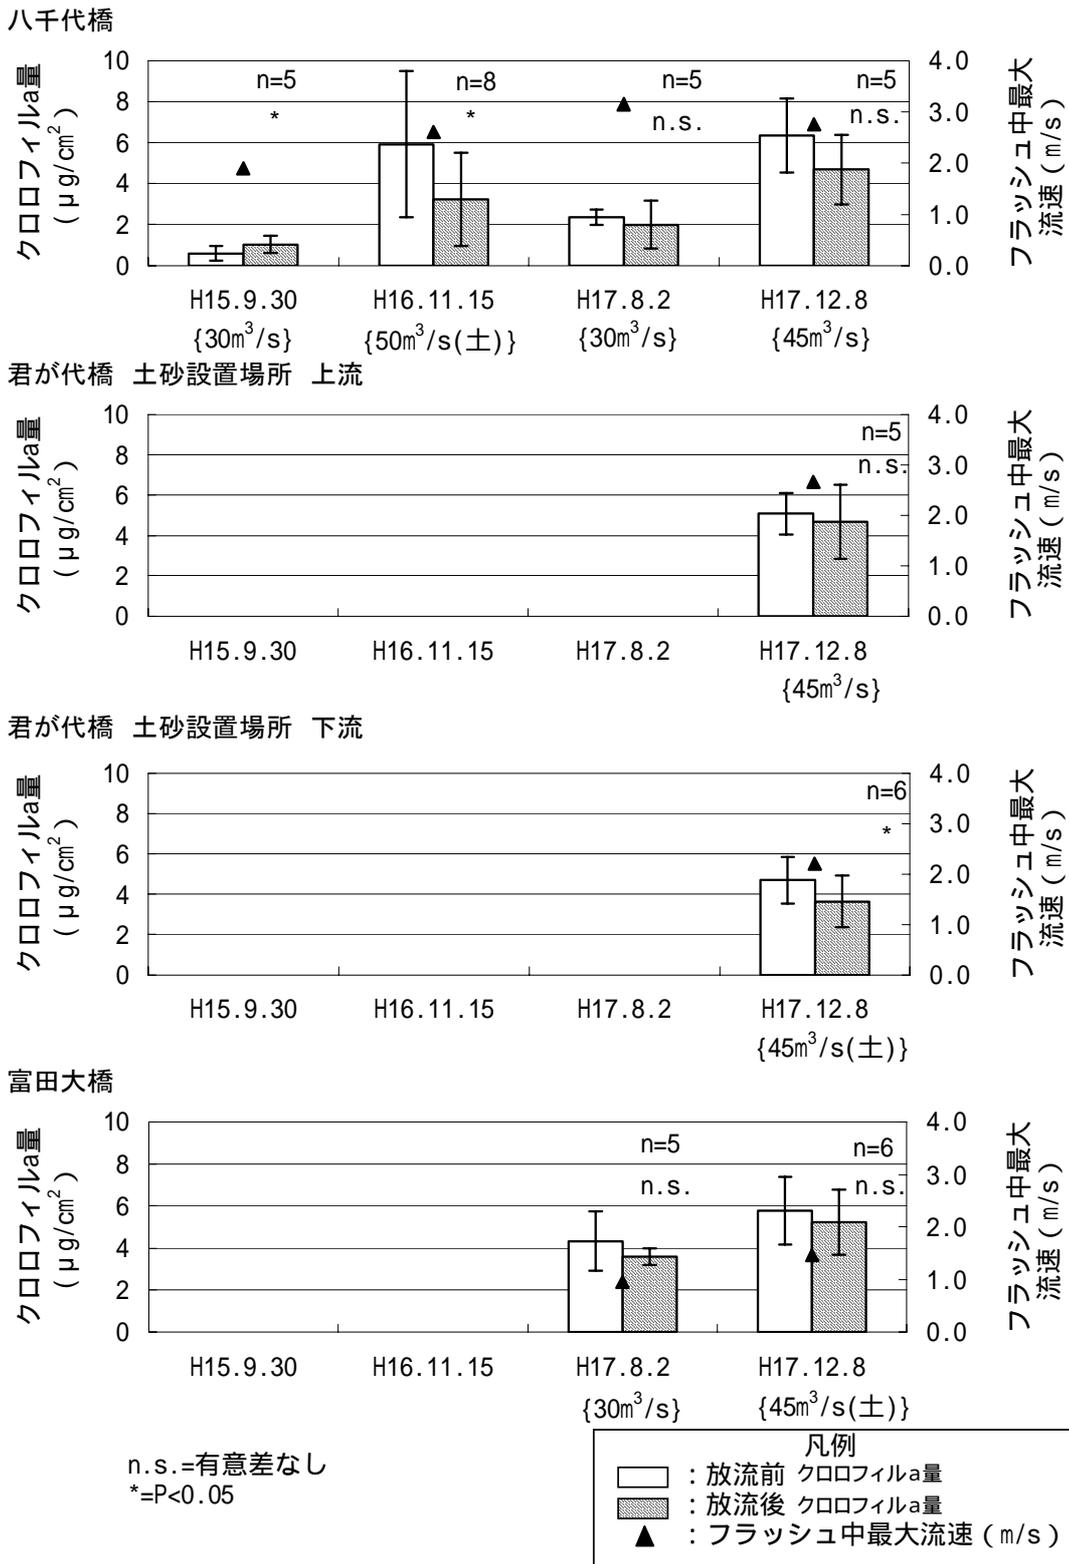
図 6.5-11 過去 4 回のフラッシュ放流と付着藻類の剥離状況

フラッシュ放流の剥離効果を確認するため、過去4回のフラッシュ放流と付着藻類の剥離状況を表6.5-13及び図6.5-11に整理した。図中にはフラッシュ放流中の流速の最大値を示した。

付着藻類は、4回分のデータのある八千代橋をみると、平成15年は30m³/sを放流したが、フラッシュ放流前のクロロフィル量が少なかったこともあり、減少率が25～50%と顕著な効果は見られなかった。

この結果をもとに、放流量を50m³/sに設定し、さらに土砂還元し、平成16年に放流した結果、放流前に藻類が繁茂していたこと、土砂還元も相乗したことから剥離が進み、統計的にも有意な差が認められ、減少率が50%以上と明瞭な効果があった。

なお、平成17年度の放流（土砂投入あり）結果では、放流量30m³/s、45m³/s共に減少率50%未満の値であった。

検定結果は、Wilcoxonの符号順位検定による
各フラッシュの実施日時の上に記した流量は、フラッシュ時に放流した流量を示す。
流量の後に(±)と記載したものは各地点の上流部に流下させるための土砂を設置したことを示す。

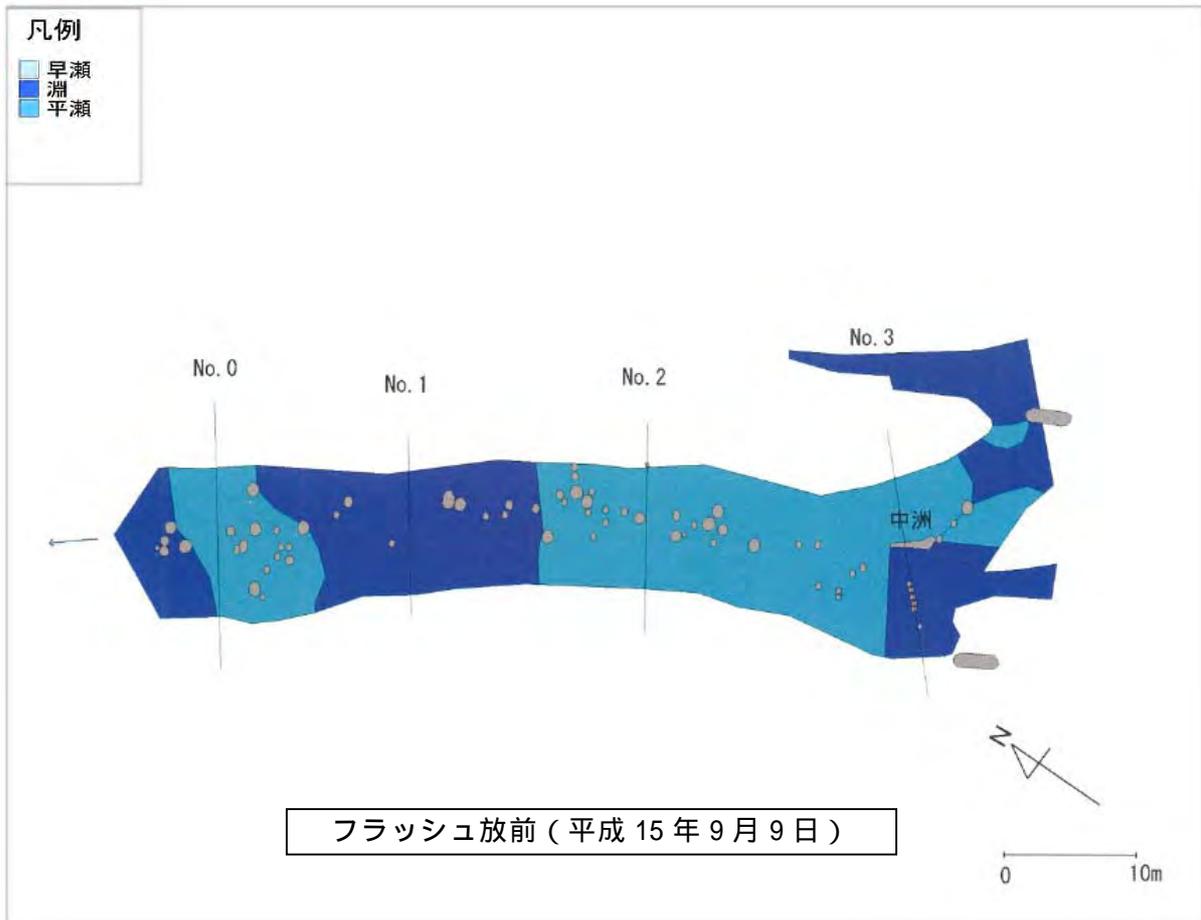
図 6.5-12(1) 八千代橋河床型分布

河床形状の変化については、フラッシュ放流前後で、瀬、淵に大きな変化はなく、顕著な変化はみられなかった。しかし、平成 15 年と 17 年の八千代橋の河床形状結果を比較すると、調査範囲が若干異なるものの、図 6.5-12 に示すとおり、平成 17 年は早瀬の分布面積がやや広がっていた。これは、平成 16 年に頻繁に生じた出水の影響によって河床状況が変化したものと考えられる。このように、 $30\text{m}^3/\text{s}$ 規模のフラッシュ放流では、河床状況の攪乱効果は小さいものと考えられる。

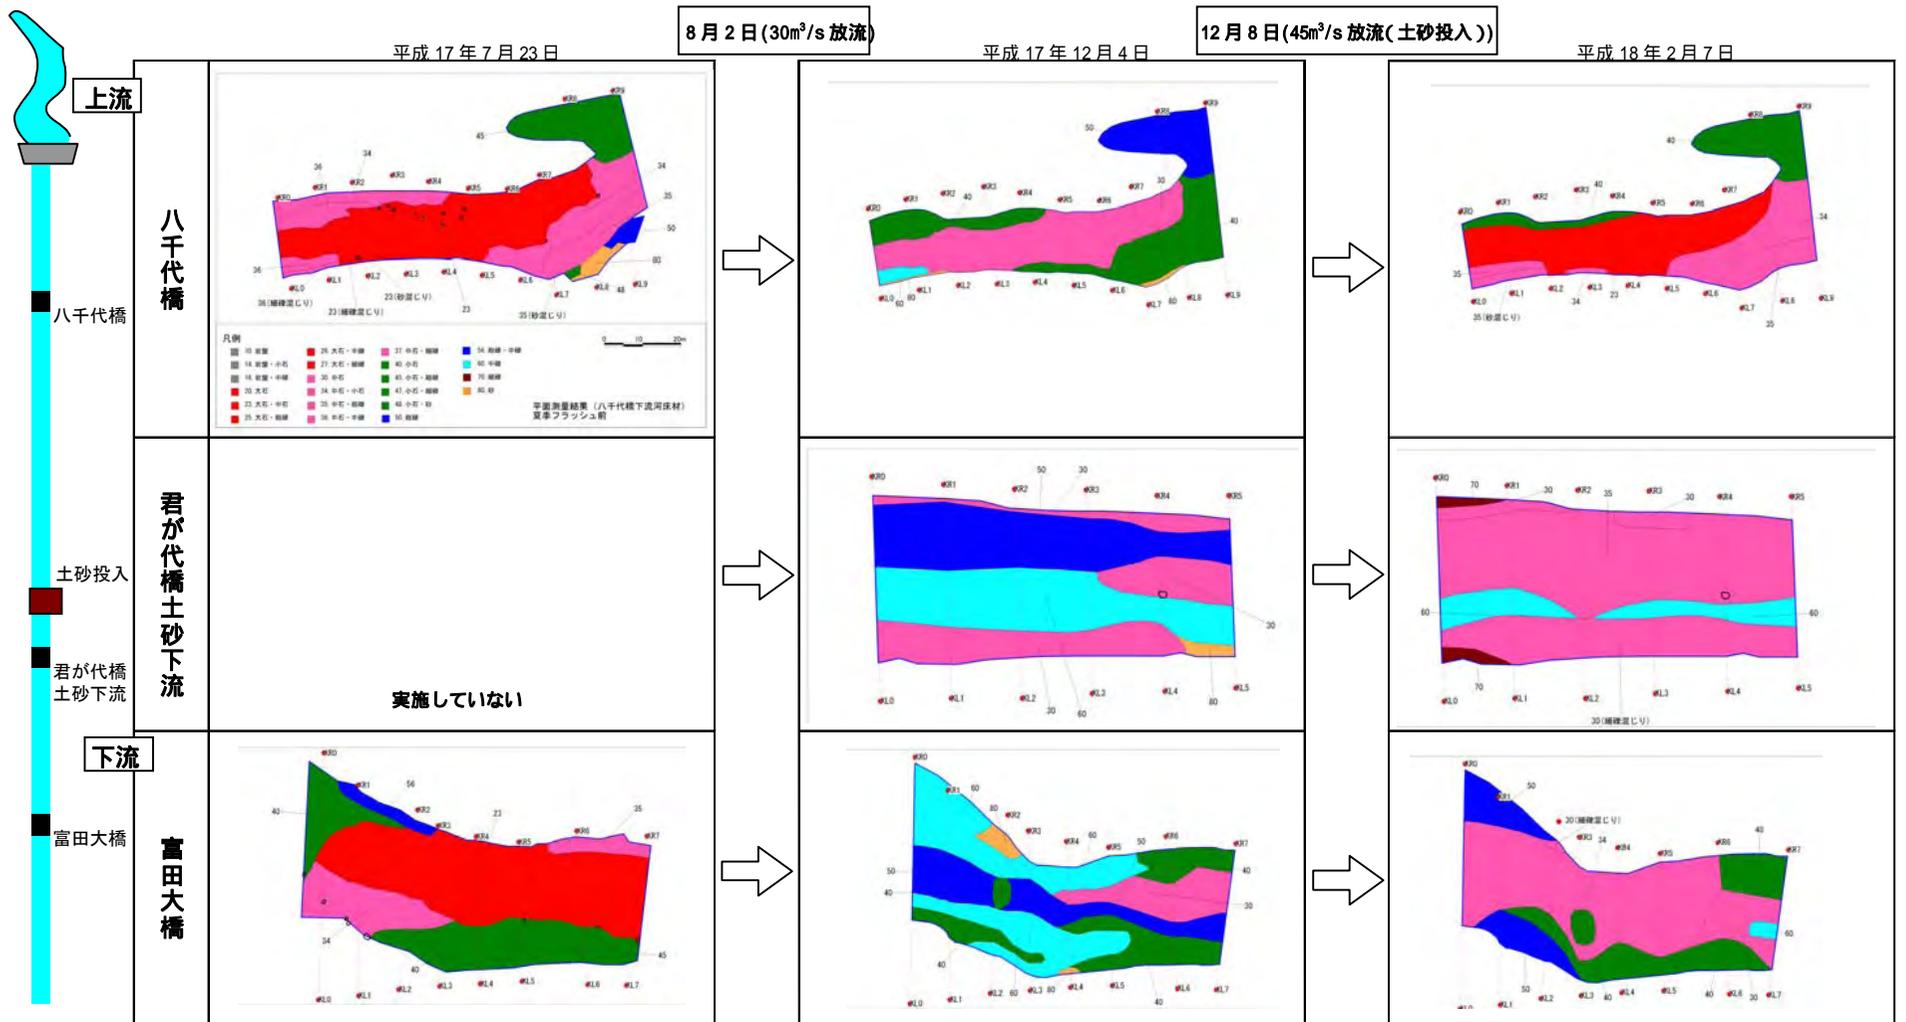
図 6.5-13 河床構成材料の変化

河床構成材料の分布では、平成 17 年度調査時に変化がみられた。図 6.5-13 に河床材料構成変化を示す。(平成 17 年度に調査を実施した地点から変化が顕著にみられた地点を抜粋し示した)。

八千代橋においては、小石～中石までの河床構成材料の移動が顕著であった。平成 17 年度の 8 月 2 日のフラッシュ放流の際の河床構成材料トラップ調査において八千代橋では河床構成材料を多量に捕捉した。この原因としては、「八千代橋よりやや上流において、平成 16 年度に土砂還元を実施し、まだこの周辺に堆積している」、「平成 16 年度の頻繁な出水で、河床が攪乱されて、粒径の細かなものが出水により流下している」などが考えられる。

君が代橋土砂下流、富田大橋においては、平成 17 年 8 月 2 日のフラッシュ放流時には殆ど河床構成材料量を捕捉できなかった。しかし、平成 17 年 12 月 8 日のフラッシュ放流後にはトラップボックスに捕捉できた。これは放流量の違いもあるが、土砂投入による影響や平成 17 年 9 月 7 日の台風 14 号の出水による河床の攪乱の影響と考えられる。

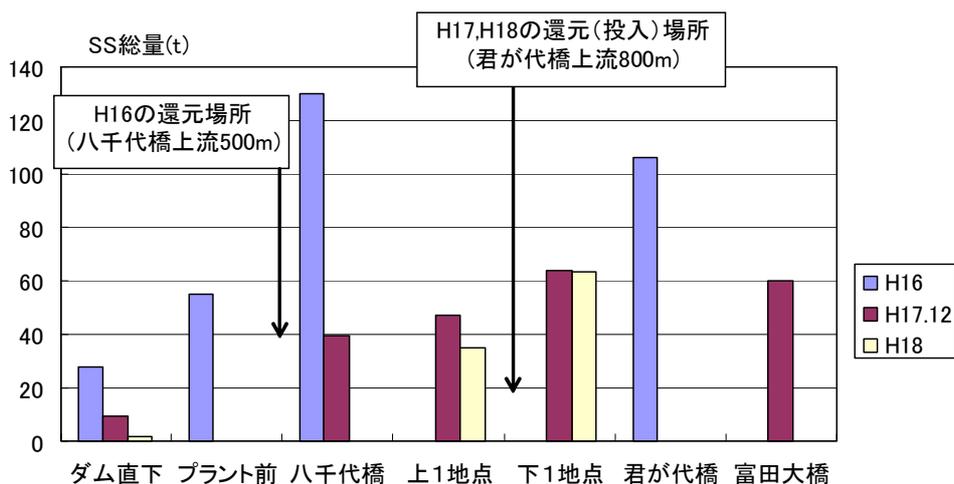
図 6.5-15 フラッシュ放流中に各地点を通過した SS の総量

また、平成 18 年度には、図 6.5-15 に示すとおり、過去のフラッシュ放流（土砂還元あり）と比べて、ダム直下の濁りは最も小さいが、流下に従い濁りが増大し、土砂還元地点の下流である下 1 地点では平成 17 年度と同様の SS 量となった。

期日	河川流量	置土量
H16.11.15	50m ³ /s	約220m ³
H17.12.8	45m ³ /s	約200m ³
H18.11.15	45m ³ /s	約200m ³

注)「上 1 地点」は還元土砂設置場所の上流で、君が代橋から 960m 上流の地点であり、「下 1 地点」は還元土砂設置場所の下流で、君が代橋から 360m 上流の地点である。

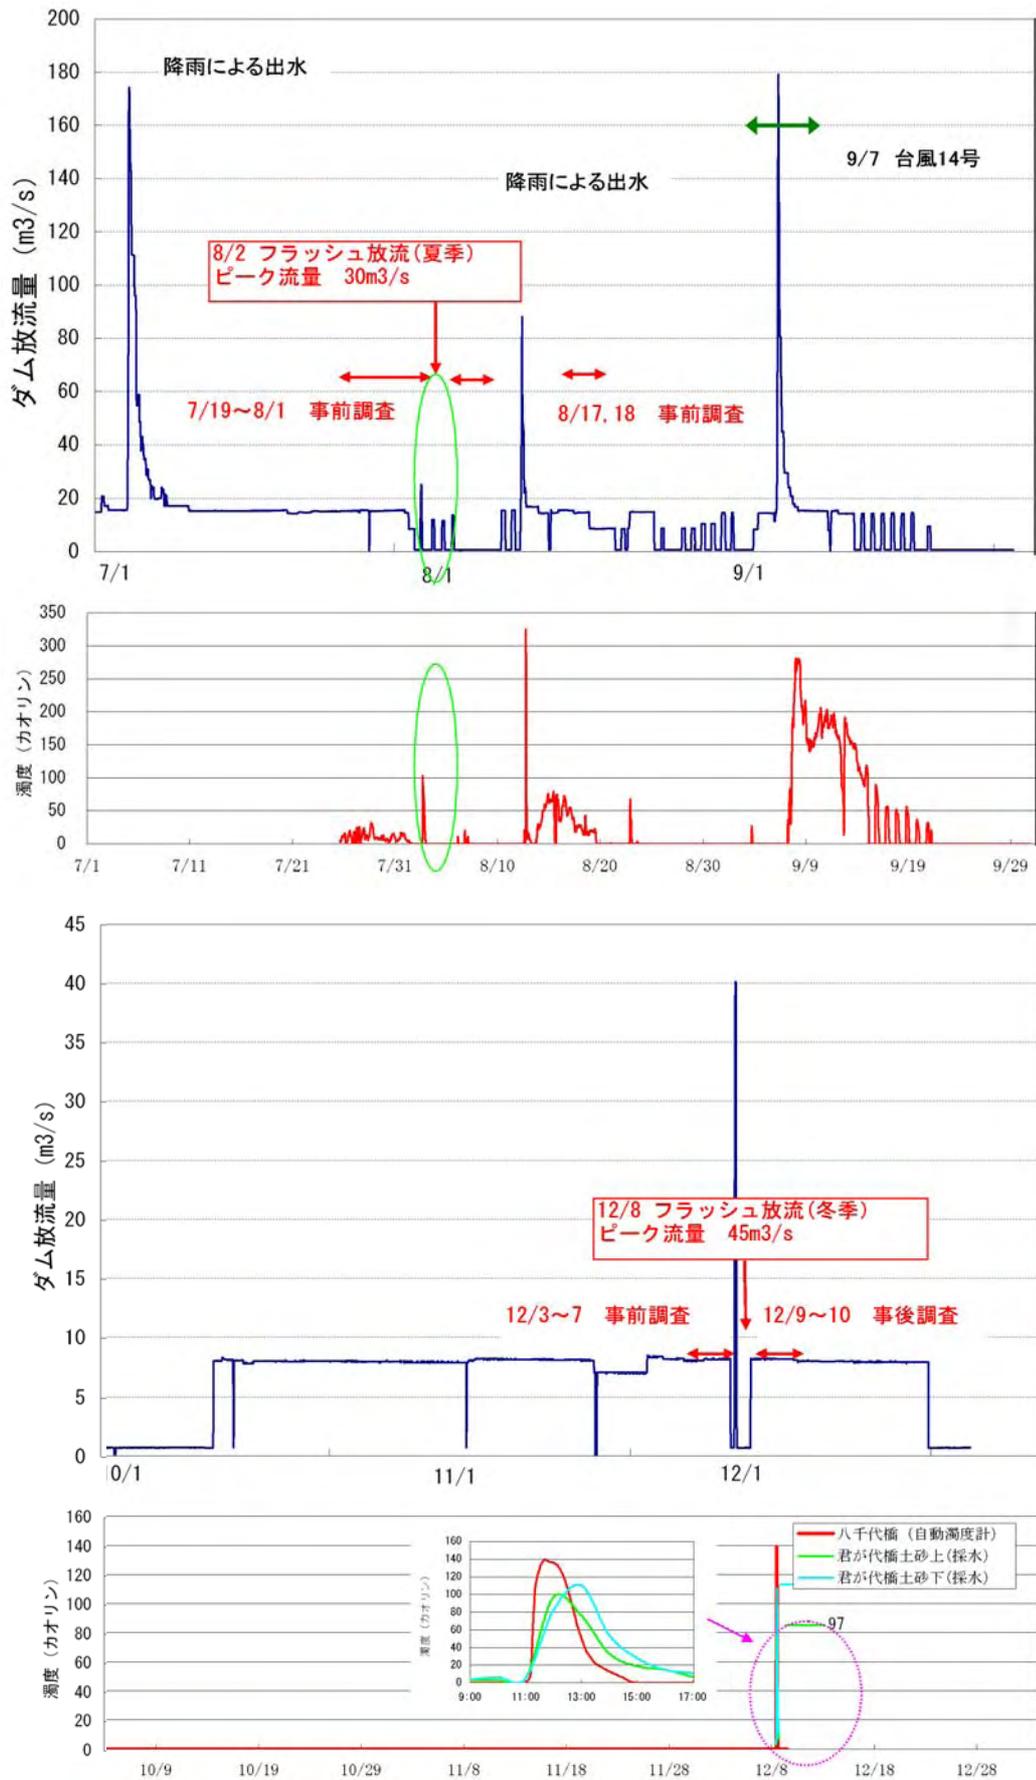
図6.5-14 平成17年7月25日～12月9日における濁度の変化

平成 17 年度に、フラッシュ放流を実施した 8 月 2 日と 12 月 8 日を含む 7 月 25 日～12 月 9 日に、八千代橋において濁度の連続観測を実施した結果、次項の図 6.5-14 に示すとおり、フラッシュ放流時の濁度は自然出水時の範囲内であったことから、フラッシュ放流による問題は少ないと考える。

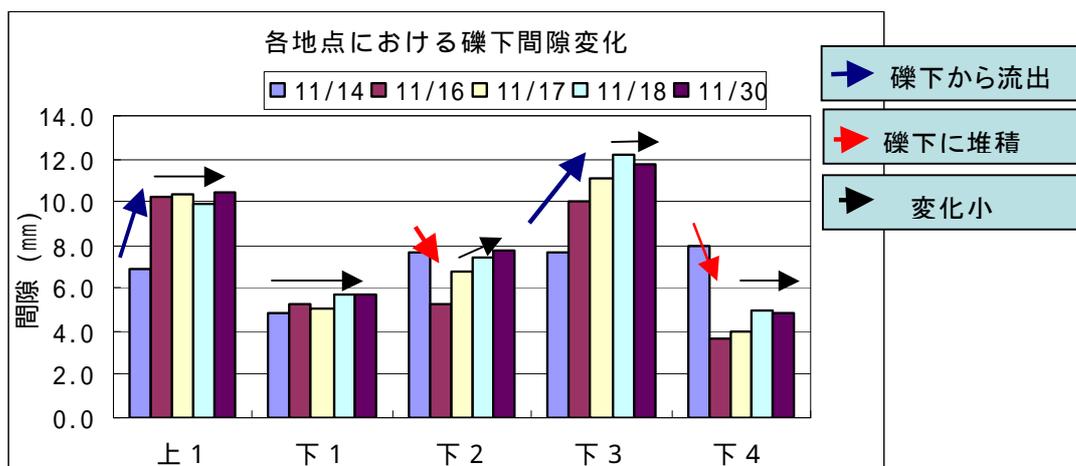
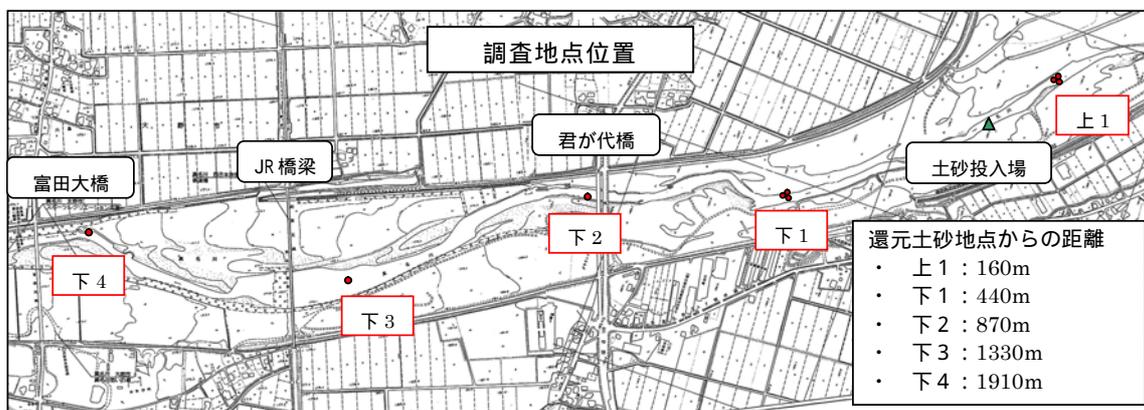
図 6-5.16 各地点における礫下間隙変化

平成 18 年度の調査は土砂還元場所上流に 1 地点(上 1)、土砂還元場所下流に 4 地点(下 1～下 4)の計 5 地点で実施した。各調査地点における礫下間隙の変化は図 6.5-16 に示すとおりである。下 1 地点ではフラッシュ放流前後の礫下間隙の変化は小さかったが、他の地点ではフラッシュ放流前と 1 日後の変化が大きく、上 1、下 3 地点についてはフラッシュ放流後に礫下間隙が大きくなり、下 2、下 4 地点についてはフラッシュ放流後に礫下間隙が小さくなった。これらの結果から、下 1 地点は他地点に比べ川幅が広いため、フラッシュ放流の効果が小さくなったものと考えられる。また、上 1、下 3 地点は、微小土砂堆積量に比べ流出量が多くなり、礫下間隙が大きくなり浮石が増加したと考えられ、下 2、下 4 地点は、微細土砂堆積量が流出量に比べ多くなり、礫下間隙が小さくなり沈石が増加したと考えられる。

全体的にみると、礫下から土砂が流出するか、礫下に堆積したとしても回復する傾向にあるようである。

注) 11/14: フラッシュ放流 1 日前 11/16: フラッシュ放流 1 日後 11/17: フラッシュ放流 2 日後
 11/18: フラッシュ放流 3 日後 11/30: フラッシュ放流 15 日後

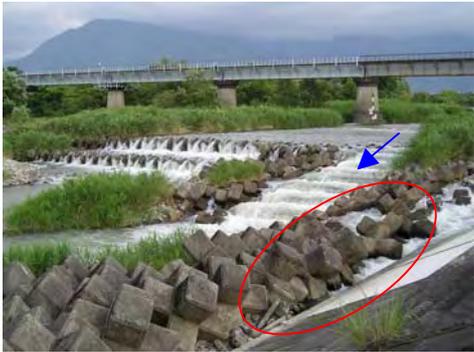
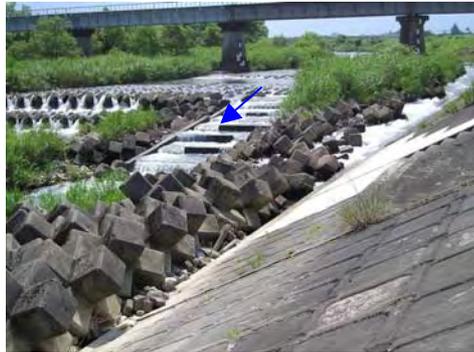
調査定点：富田大橋の上流（堰）	
フラッシュ放流前(7月26日)	フラッシュ放流後(8月3、4日)

夏季調査では魚類の逃げ遅れは確認できなかったが、季節的にも河道付近にツルヨシ等の植生が生い茂っており、それらがフラッシュ放流によりちぎれ、流れてきた草本類を富田大橋付近及び水辺の楽校付近で確認している。このことは八千代橋等ではフラッシュ放流により流量とともに流速も平常時より大幅に増加するため、ゴミ等は下流へ流され、流れが緩やかになる富田大橋及びその下流の中洲や堰で捕捉されたものと考えられる。

ブロック堰によるゴミの捕捉が懸念された。若干ではあるが、ツルヨシやコンクリートブロックの間にツルヨシの枝（折れちぎれた枝など）が確認された。

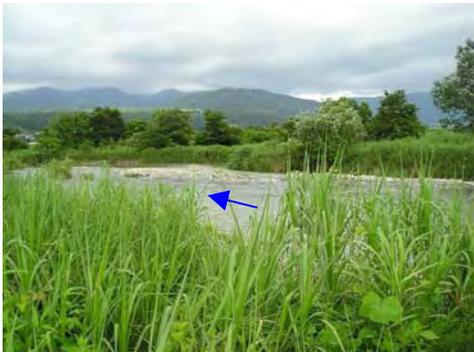
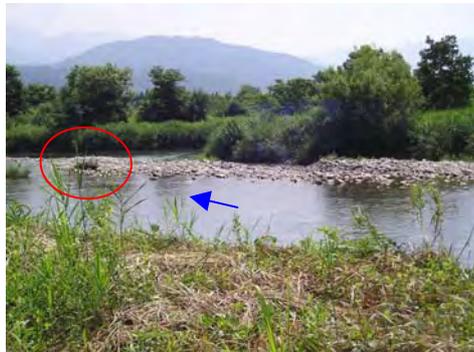
調査定点：水辺の楽校付近	
フラッシュ放流前(7月26日)	フラッシュ放流後(8月3、4日)

中洲にある巨石あるいは岩に流下してきた草本類が残っているのが確認された。

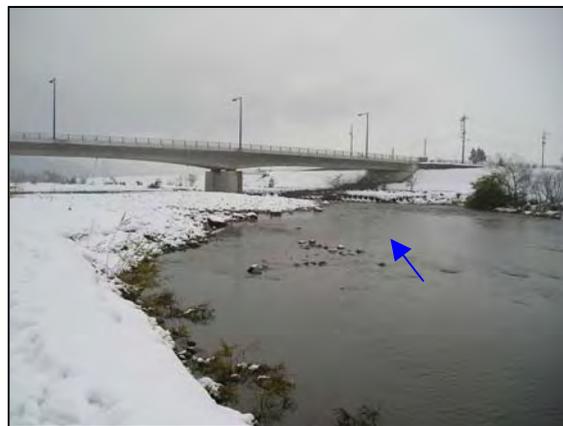
富田大橋左岸側の寄り洲（川幅が狭くなる場所）
ゴミが陸上に残っている形跡は確認されなかった（平成 17 年 12 月 10 日）。

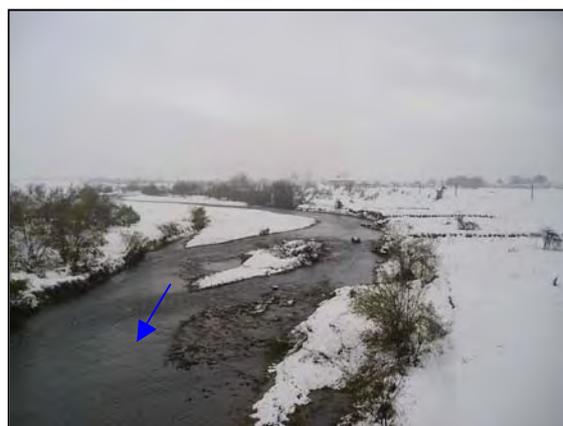
真名川大橋上流の中洲付近
ゴミが残っている形跡は確認されなかった（平成 17 年 12 月 10 日）。
