## 4. 堆 砂

布目ダムの堆砂状況及び経年的な整理により堆砂傾向を把握し、計画値との比較を行うことにより評価を行う。また、堆砂対策の必要性及び対策案について提案する。

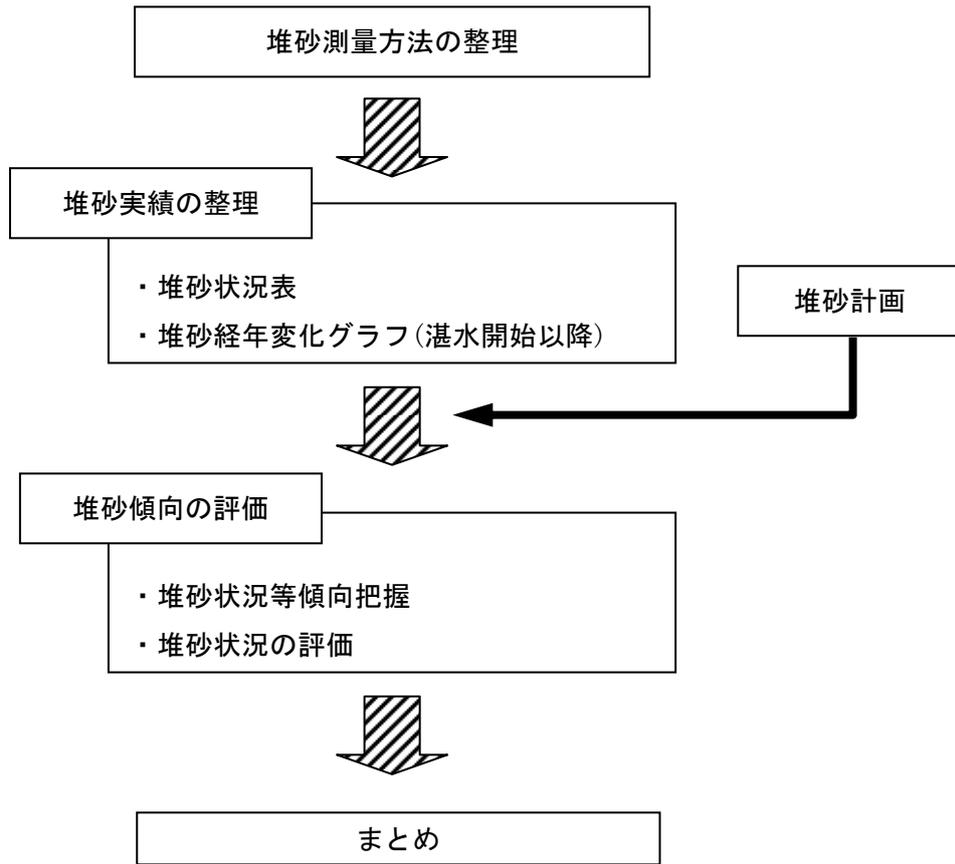
図 4.1.2-1 評価手順

以下の手順で作業を行う。作業のフローは図に示すとおりである。

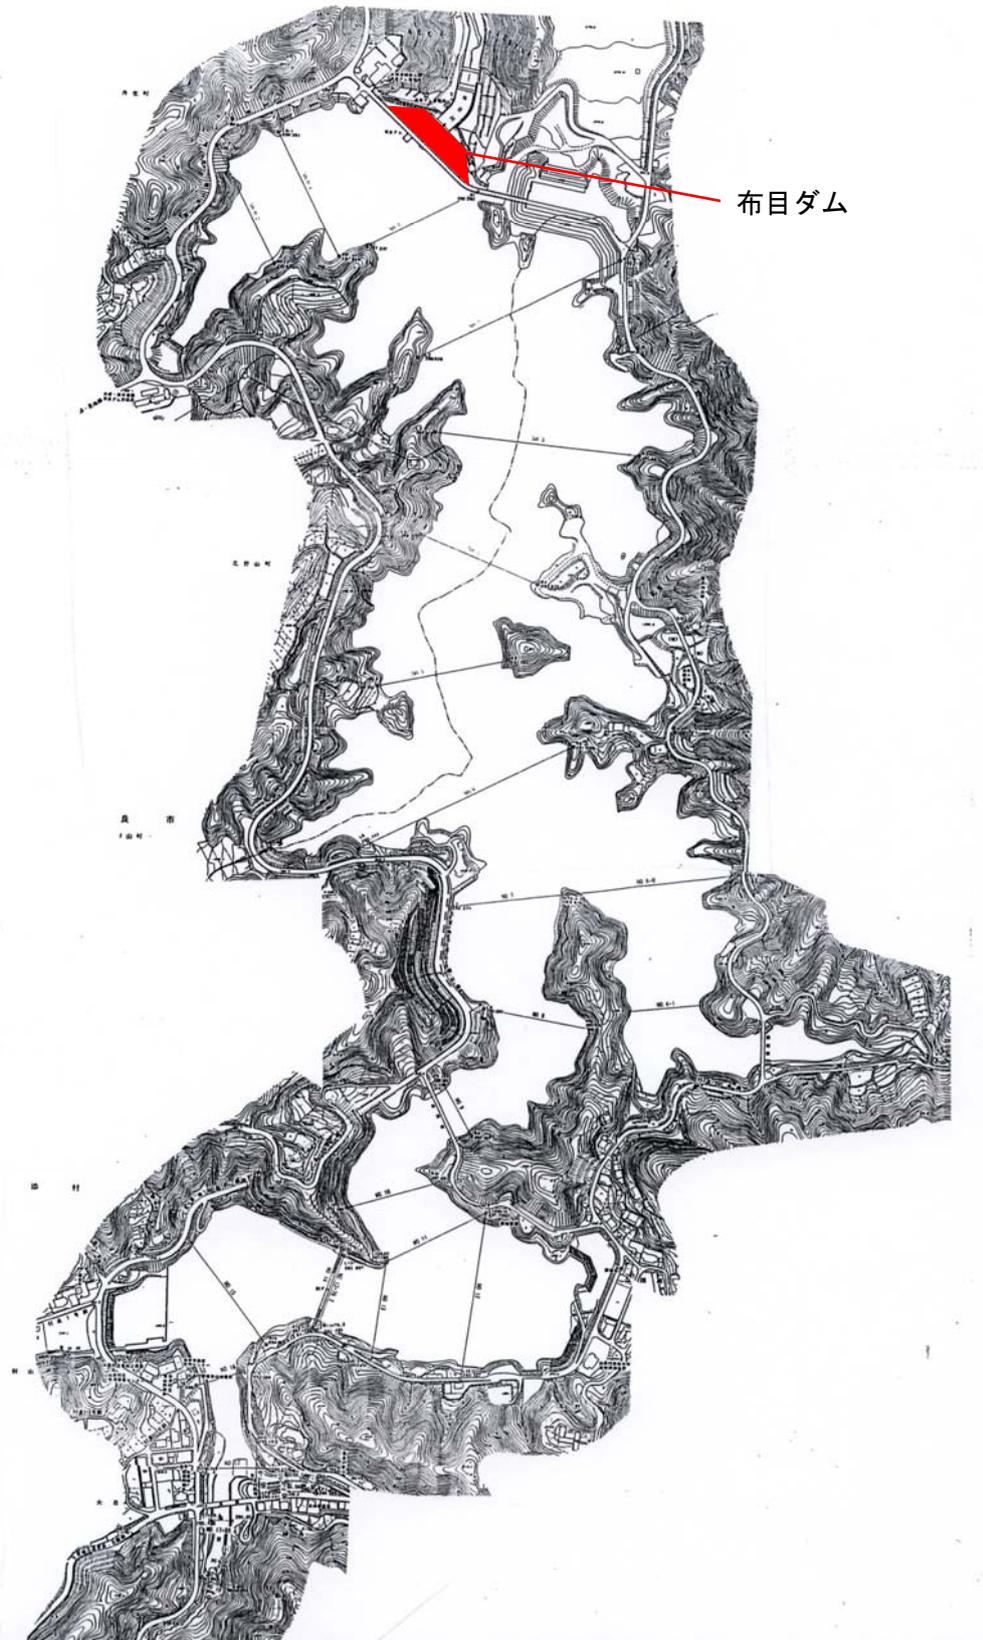
图 4.2-1 堆砂測量平面图

布目ダムの測量平面図(測線図)は図 4.2-1 に示すとおりである。

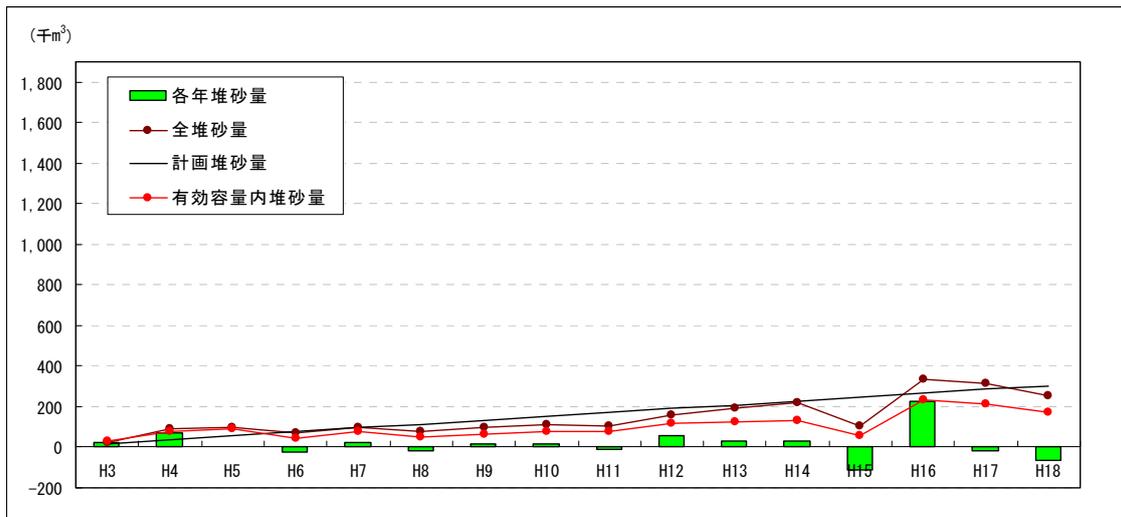
図 4. 4-1 布目ダム堆砂経年変化

ダム建設後からの経年変化を見ると、管理開始直後は計画以上で、平成 6 年以降計画を下回るペースとなっていたが、平成 15 年度から平成 16 年度にかけて急激な増加が見られたがそれ以外では計画程度の堆砂速度となっている。

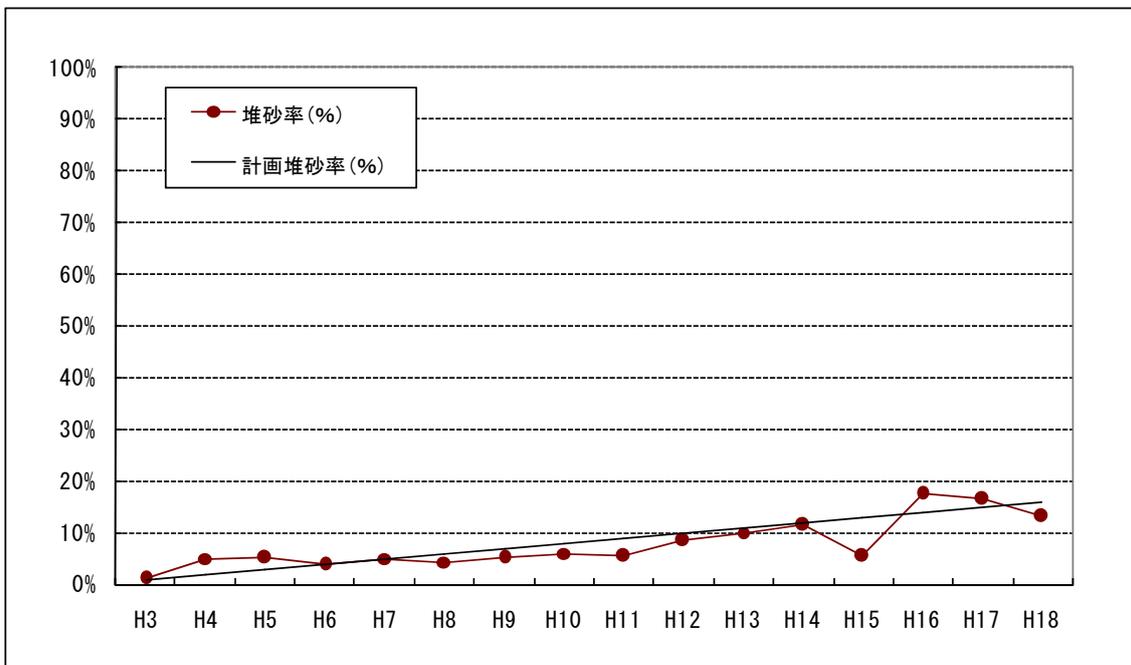
図 4. 4-2 堆砂率推移

現状の内訳を見ると、251 千 m<sup>3</sup> のうち有効貯水量内に堆積している量は 172 千 m<sup>3</sup>、堆砂容量内は 79 千 m<sup>3</sup> であり、計画堆砂量の 13.2% である。

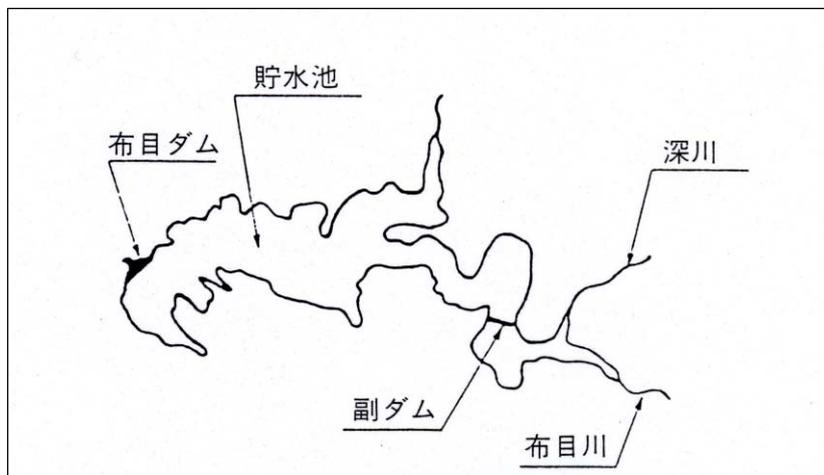
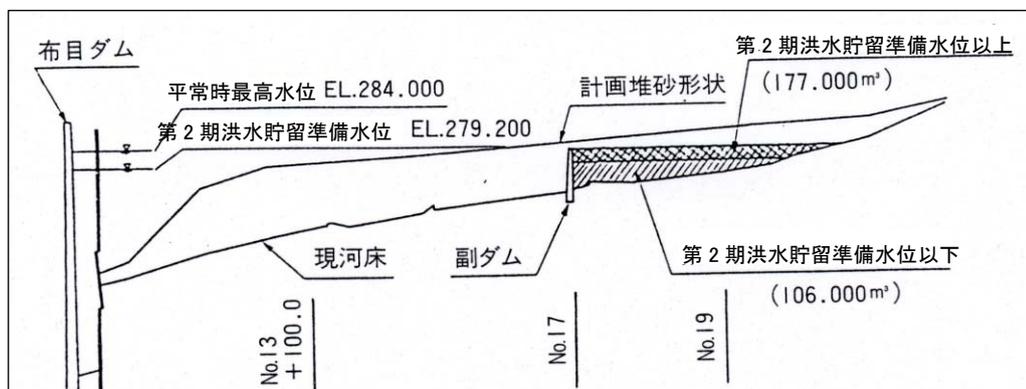
図 4.5.1-1 副ダムの位置図及び縦断面図

副ダムの設置目的、諸元等については、表 4.5.1-1、図 4.5.1-1 に示すとおりである。

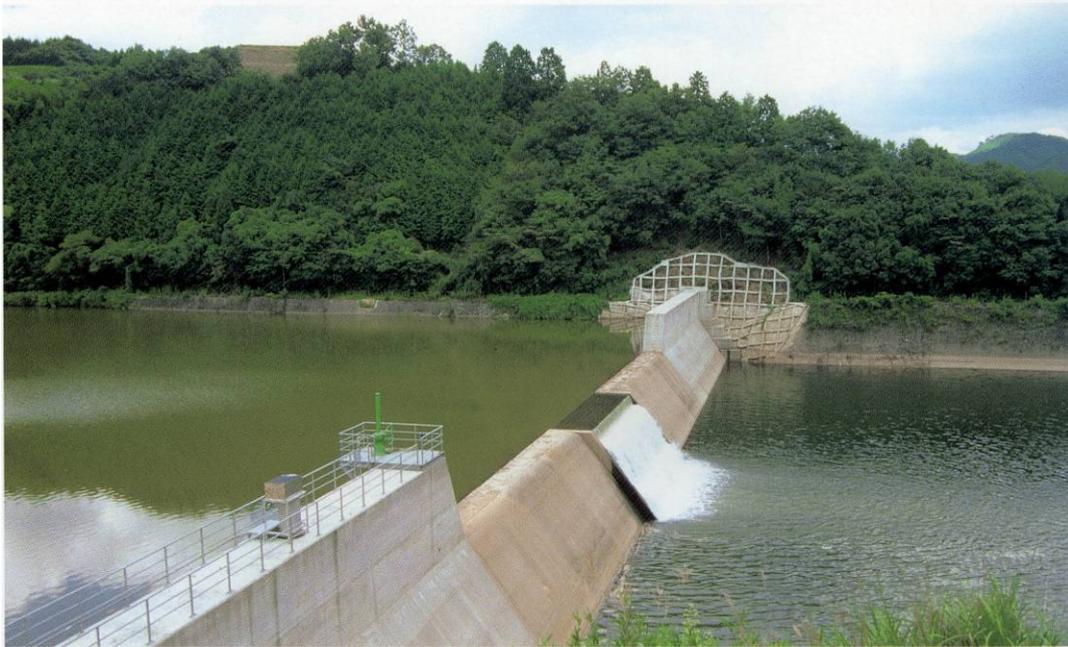
図 4.5.1-2 副ダムの設置状況

布目ダムでは、貯水池上流に副ダムを設置している。

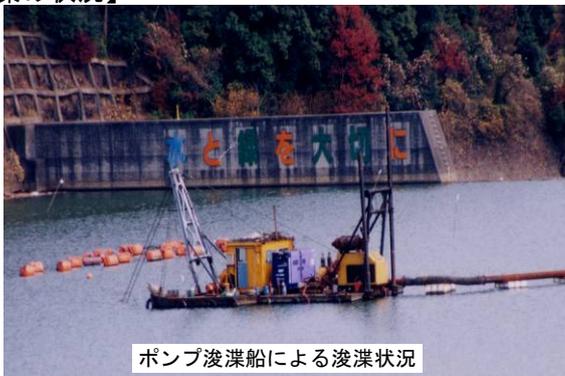
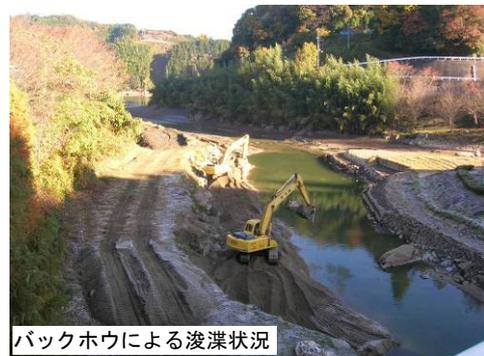
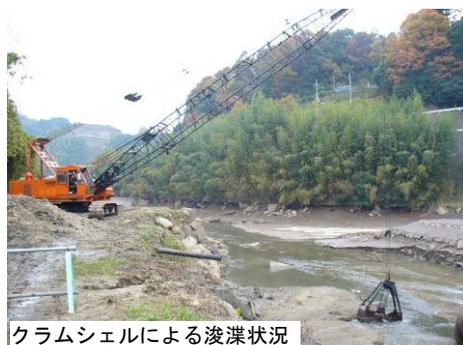
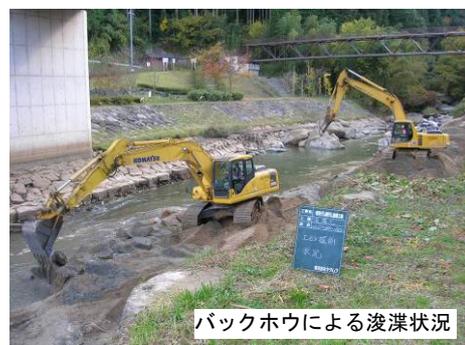
図 4.5.2-1 浚渫状況

副ダム貯水池に堆積した堆砂は、バックホウ、クラムシェル及びポンプ浚渫船による浚渫を実施している。(浚渫土砂の有効活用については4.5.3を参照。)

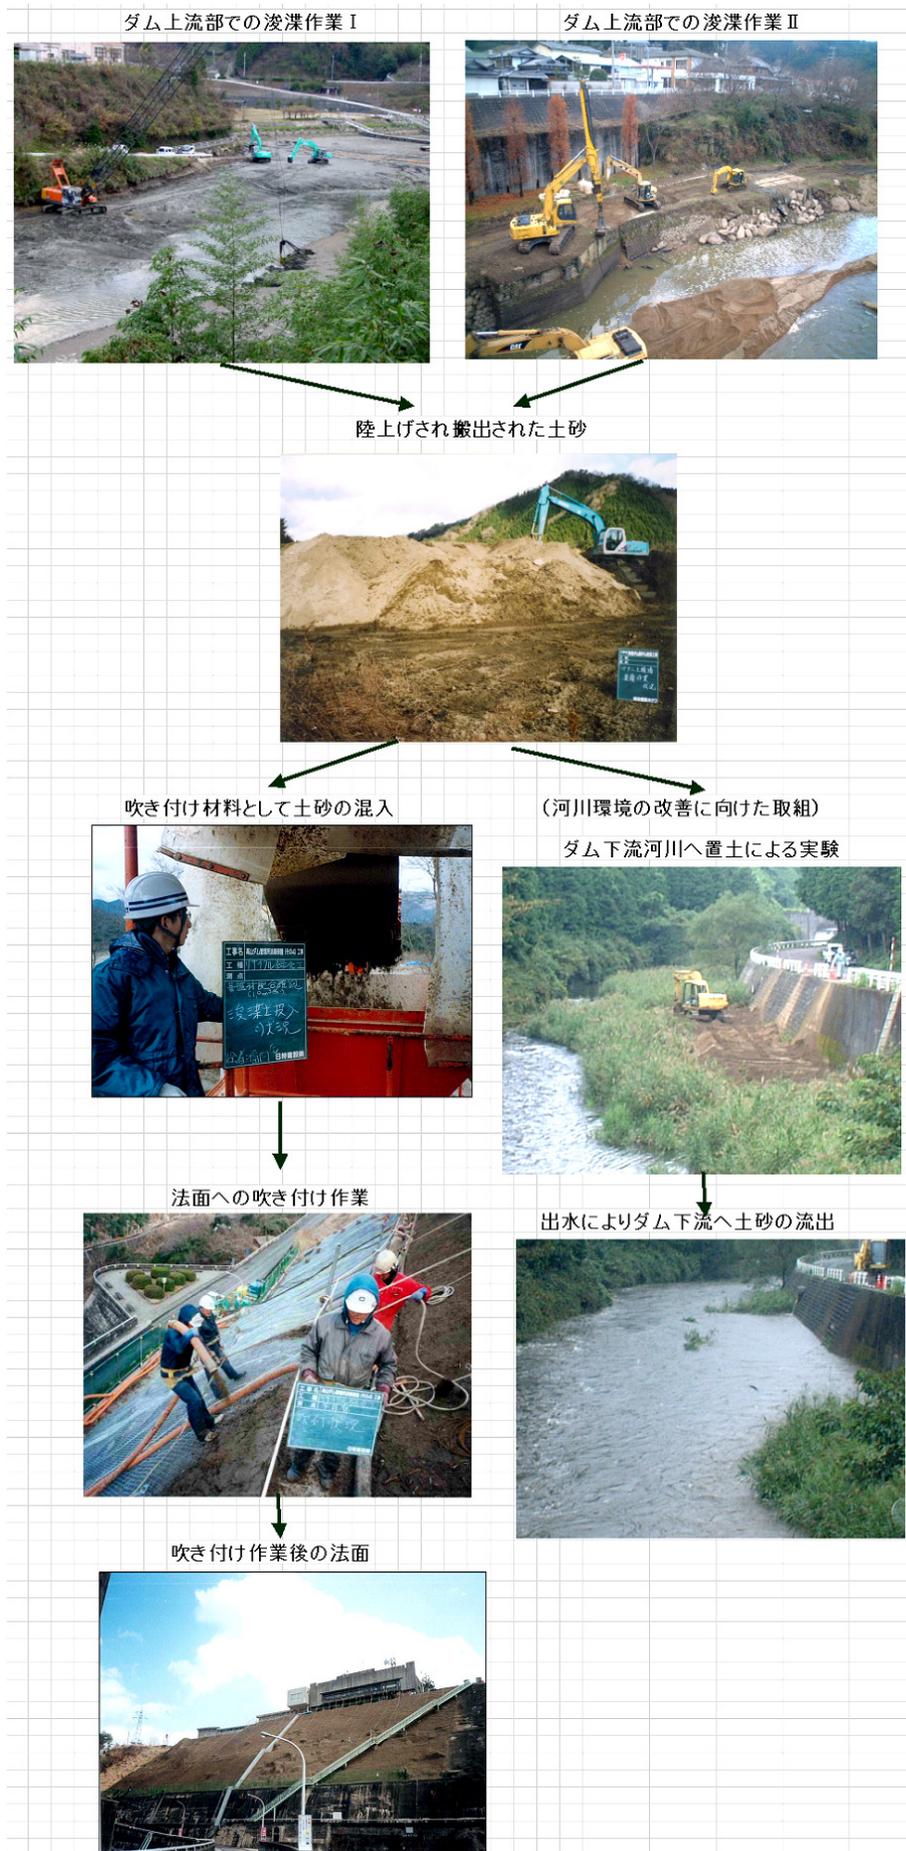
図 4.5.3-1 浚渫土砂の活用(下流の河川環境の改善、法面の吹き付け材料)

用途は、図 4.5.3-1 に示すように、下流の河川環境の改善に向けた取り組み、法面の吹き付け材料としての活用のほか、公園整備や道路拡幅工事などに利用されている。(写真 4.5.3-1, 2)

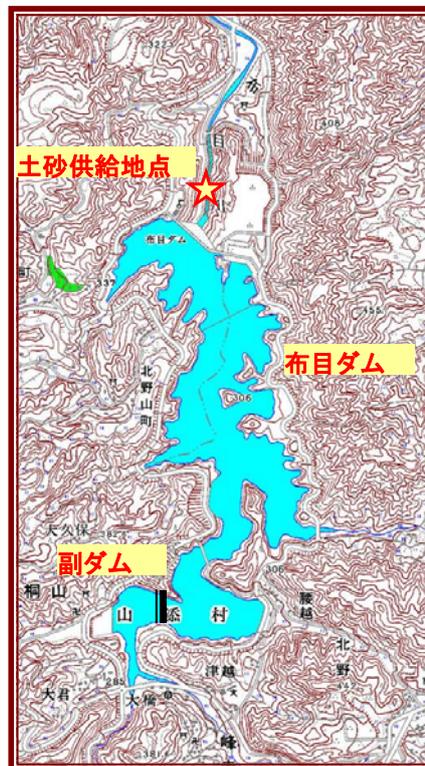
図 4.5.4-1 土砂供給位置

ダムサイト直下流(約300m)の低水時は冠水しない部分に土砂を投入した。

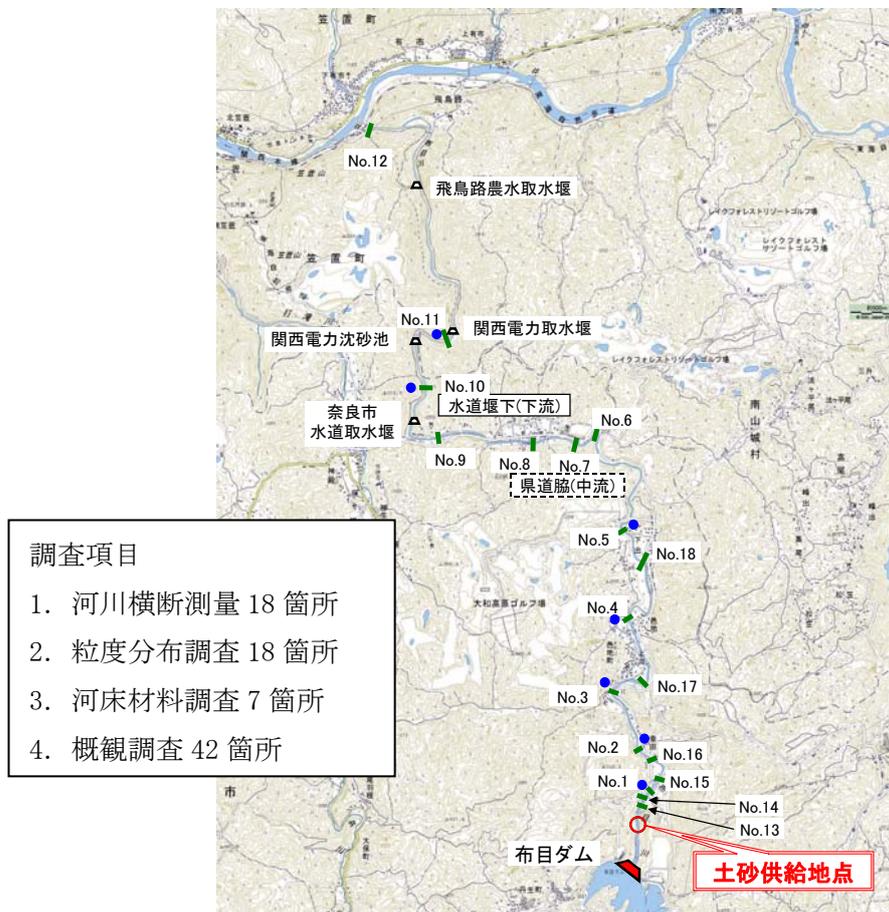
図 4.5.4-3 布目ダム土砂供給調査地点

布目ダム土砂供給の調査地点は、図 4.5.4-3 に示すとおりである。

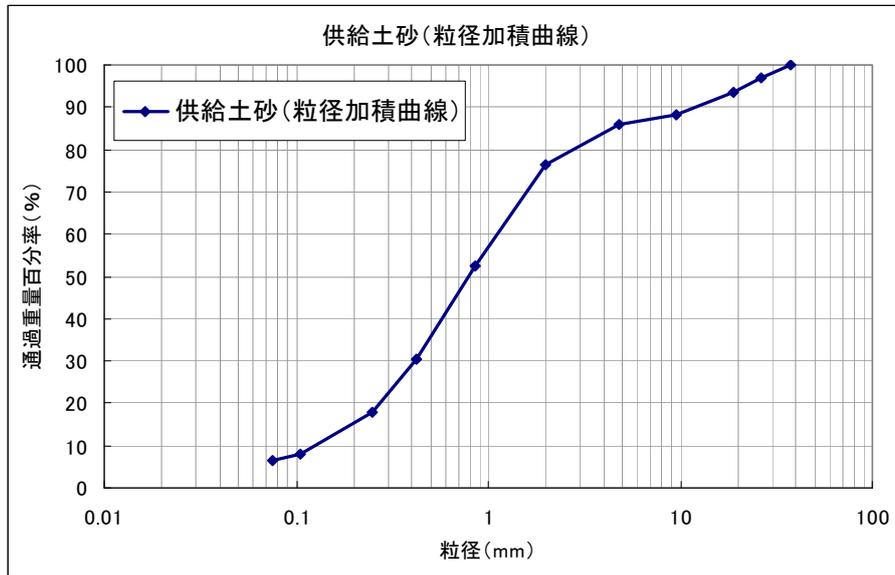
図 4.5.4-4 使用した土砂(平成 17 年 8 月)の粒径

布目ダム下流に置き土砂として使用した土砂の粒径分布は図 4.5.3-4 に示すとおりである。

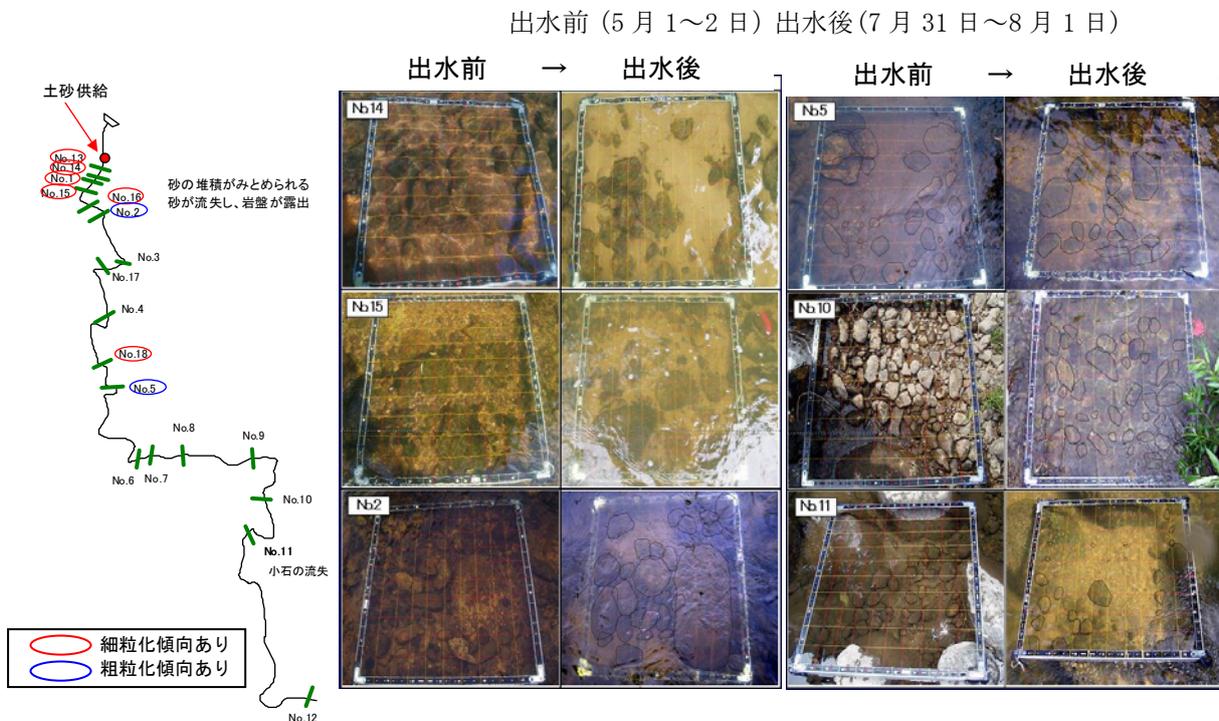
図 4.5.4-5 河川概観の変化の状況

土砂供給箇所から約 700m 下流の No. 16 測線付近までは砂の堆積が顕著に確認できた。

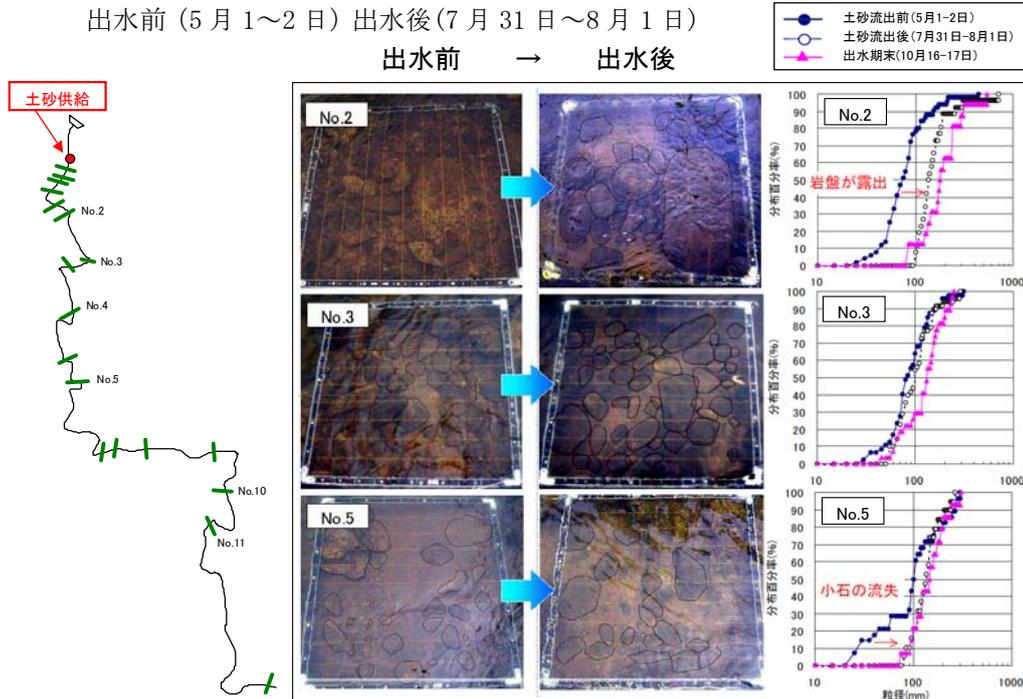
図 4. 5. 4-6 河川(河床)材料の変化の状況

目視でも No. 2 測線では岩盤が露出、No. 5 測線では小石の流失が確認でき、変化が生じた。

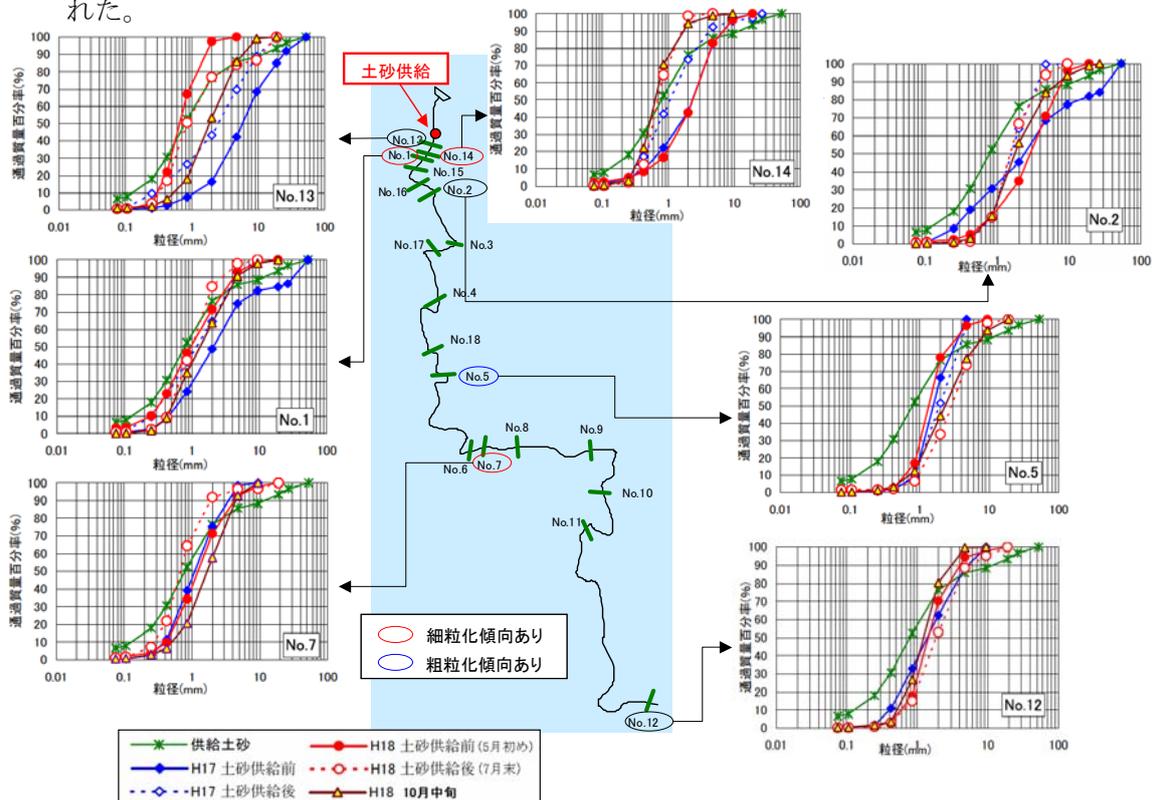
図 4. 5. 4-7 粒度組成の変化の状況

土砂供給地点の直下流(No. 1、No. 14)においては供給土砂による影響が顕著に確認された。

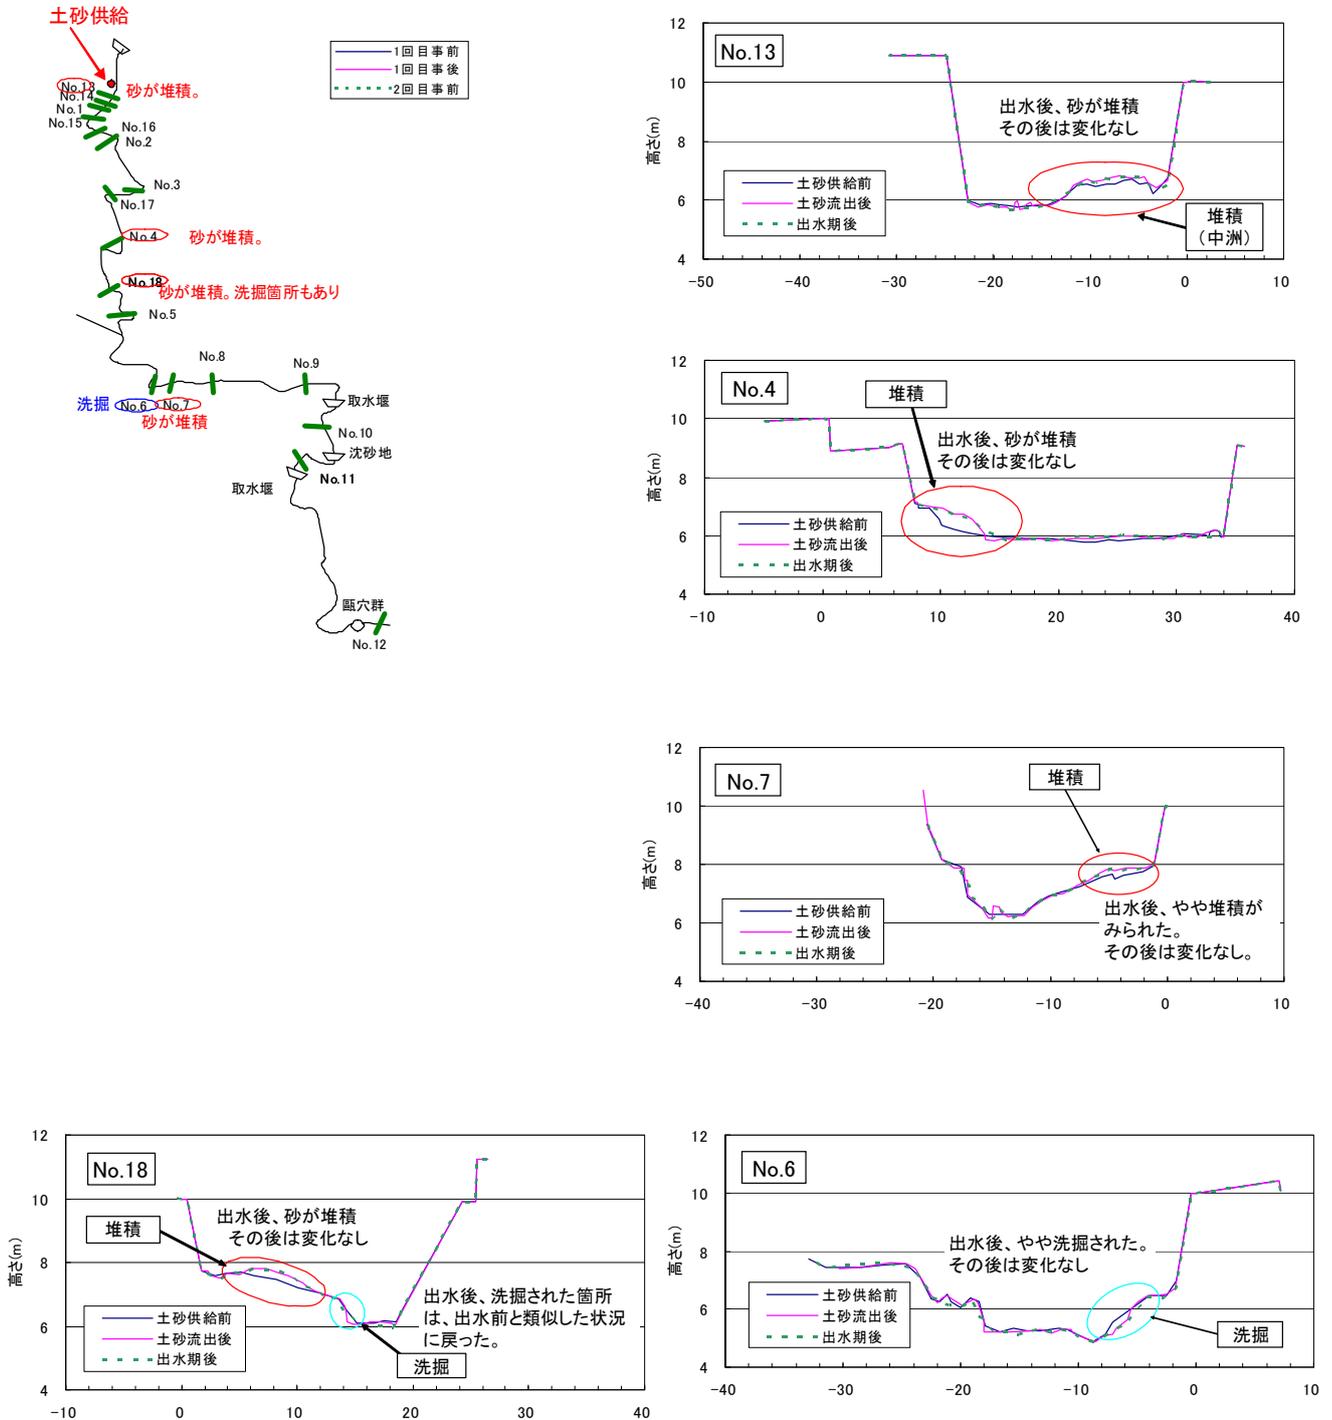
図 4.5.4-8 河川断面の変化の状況

測線 No. 13、No. 4、No. 18、No. 7 で土砂の堆積によると思われる地形の変化が認められた。また、測線 No. 18、No. 6 では出水による洗掘と思われる変化が認められた。

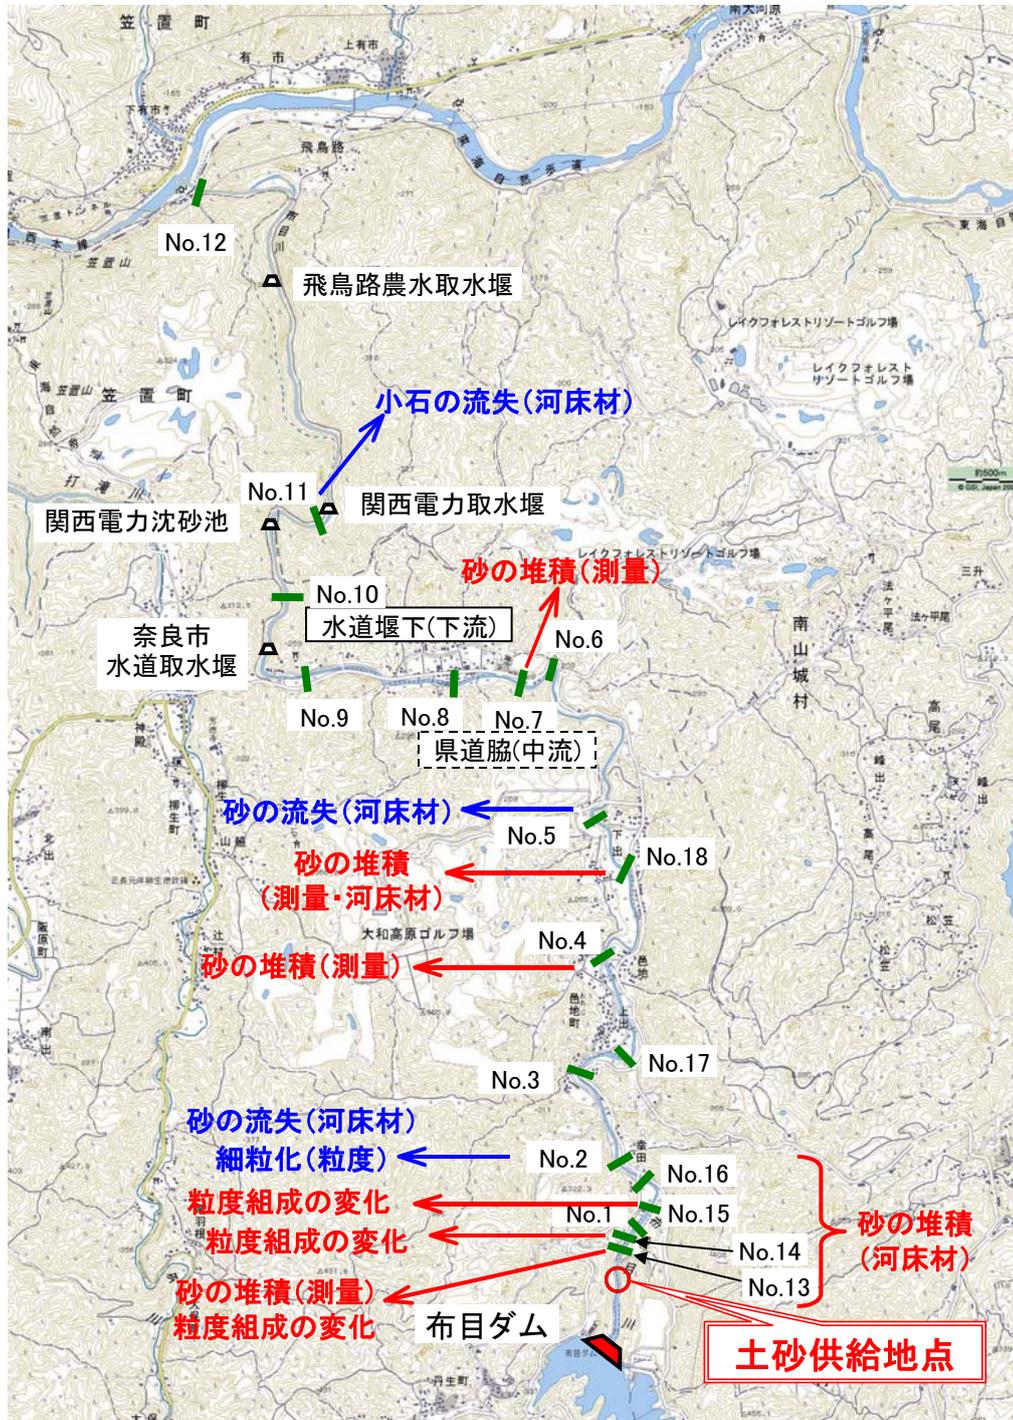
図 4.5.4-9 調査結果の概要(確認地点)

- 粒度分布、河床材、概観調査、横断測量の結果、土砂供給地点から下流の測線 No. 16 までの区間が投入した土砂の影響範囲と考えられる。
- それより下流についても、出水による土砂の移動が見られた。
- 土砂は今後の小規模な出水によってさらに流下する可能性がある。
