布目ダム定期報告書(案) 概要版

平成20年3月27日

独立行政法人 水資源機構
関 西 支 社

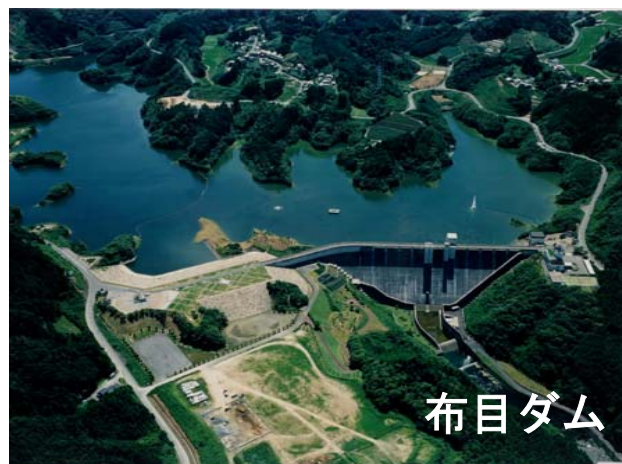
【貯水池容量配分】

ダム型式：重力式コンクリートダム(本体)
堤体積：約331千 m^3
堤高：72.0m
堤頂長：322.0m
集水面積：75 km^2
湛水面積：0.95 km^2
完成年度：平成3年度

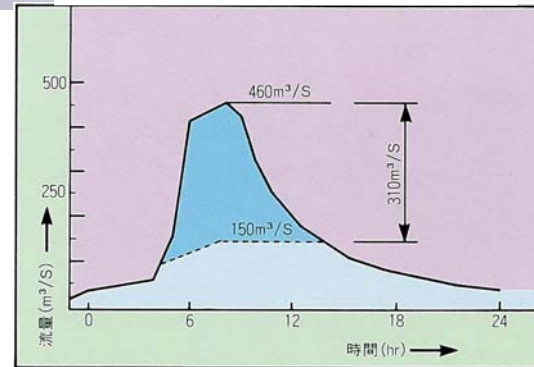
布目ダムの洪水調節計画図

- 布目ダムにおける洪水調節は、流入量が $100\text{m}^3/\text{s}$ までは流入量に等しい量を放流し、その後、一定率で放流量を増加させ $150\text{m}^3/\text{s}$ を最大放流量とした洪水調節を行う。
- 平成4年の管理開始以降、平成18年まで(管理開始以降15年経過)に計13回の洪水調節を実施した。

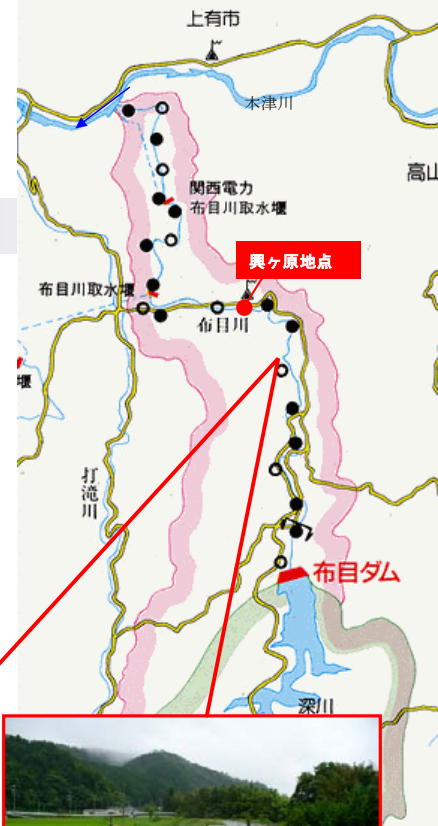
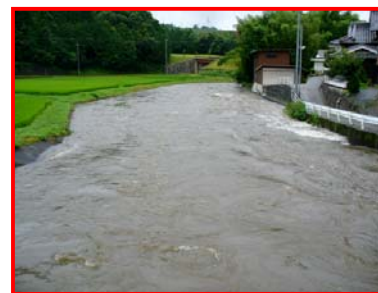
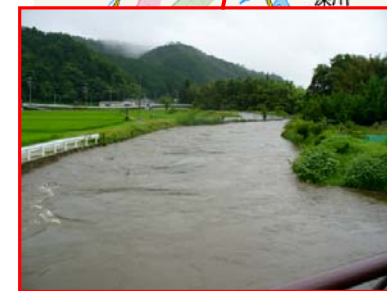
平成18年7月19日(梅雨前線)洪水の状況

平成18年7月19日(梅雨前線)洪水

| 最大流入量 | 144.18m ³ /s |
| 最大流入時放流量 | 30.40m ³ /s |
| 調節量 | 58.89m ³ /s |
| 下流水位低減効果 | 約0.5m(興ヶ原地点) |

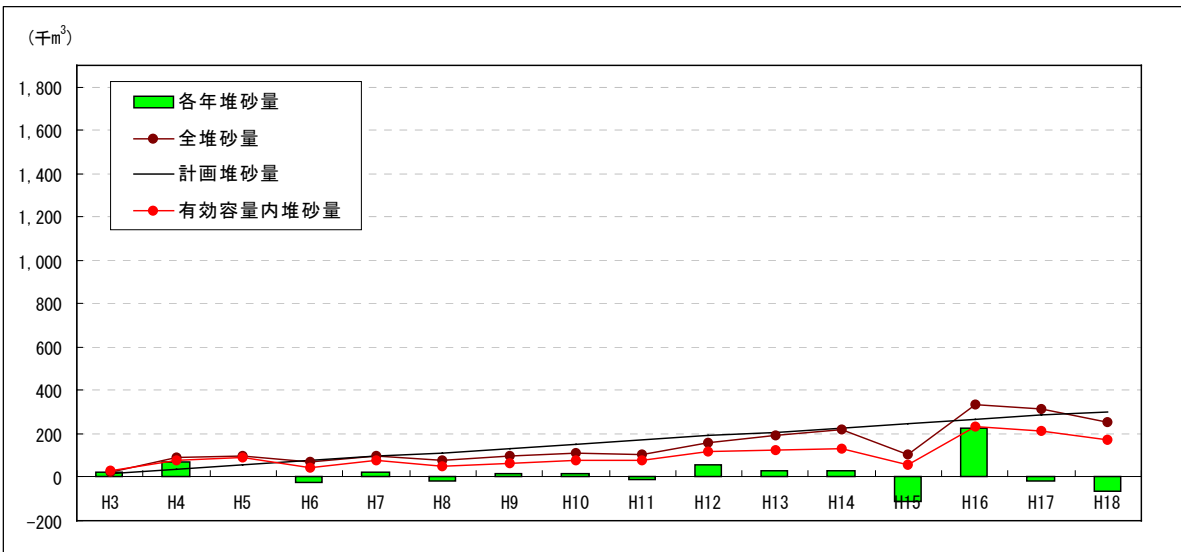
布目ダム堆砂経年変化

- 管理開始以降15年が経過し、平成18年度までの全堆砂量は251千 m^3 で堆砂容量(1,900千 m^3)の約13%を占めており、そのうち有効容量内に172千 m^3 堆積している。

計画堆砂量1,900千 m^3

全堆砂量251千 m^3

堆砂率13%

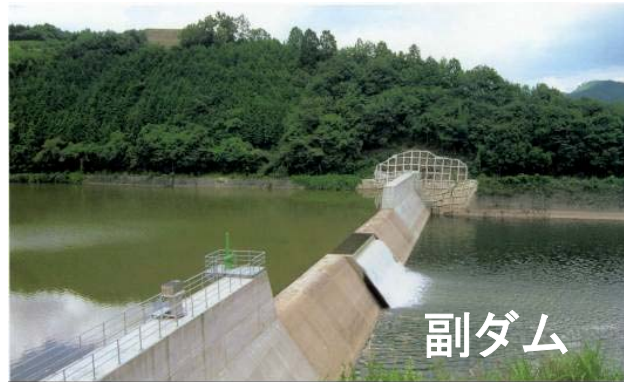
堆砂対策の実施（副ダムの設置）

- 布目ダムでは、堆砂対策として、貯水池上流に副ダムを設置している。
- 副ダム貯水池に堆積した堆砂は、バックホウ、クラムシェル及びポンプ浚渫船による浚渫を実施しており、平成18年までに計101,600m³の土砂を排除している。

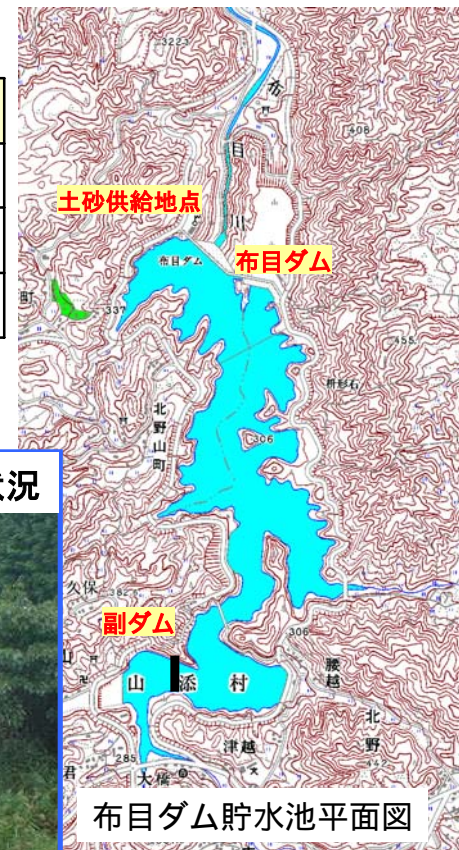
土砂投入後の状況

| | H16 | H17 | H18 |
|---|---|---|---|
| 土砂流出量 | 190m ³ | 80m ³ | 370m ³ |
| 下流への流出時期 | H16.9 出水 | H17.10 出水 | H18.7 出水 |

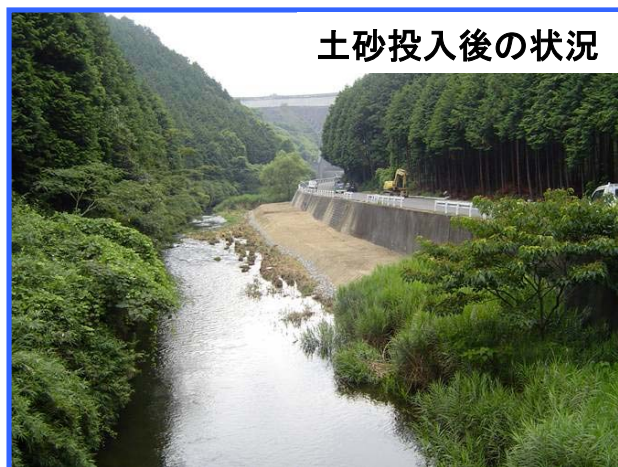
- 布目ダムでは、土砂の連続性確保及び浚渫土の有効利用などを目的として、平成16年度よりダム直下への土砂の供給実験を行っている。

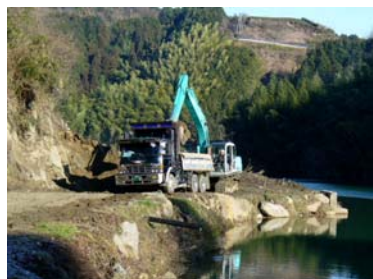
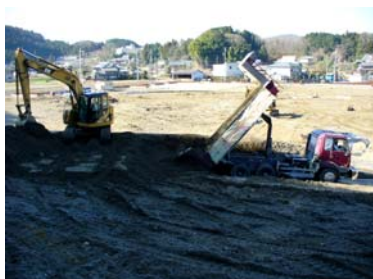
公園整備事業への活用の状況

- 布目ダムでは、浚渫した土砂の有効活用を行っており、その量は7,000m³以上となっている。
- 用途は、下流の河川環境の改善に向けた取り組み、法面の吹き付け材料としての活用のほか、公園整備や道路拡幅工事などに利用されている。
