## 6. 環境保全対策

## 6.2 環境保全対策の現状と効果

## 6.3 琵琶湖環境の保全と再生

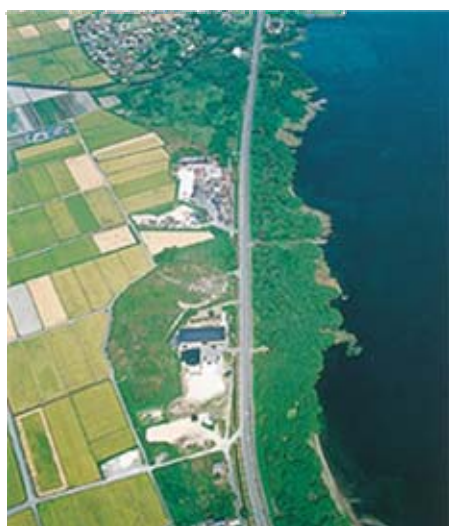
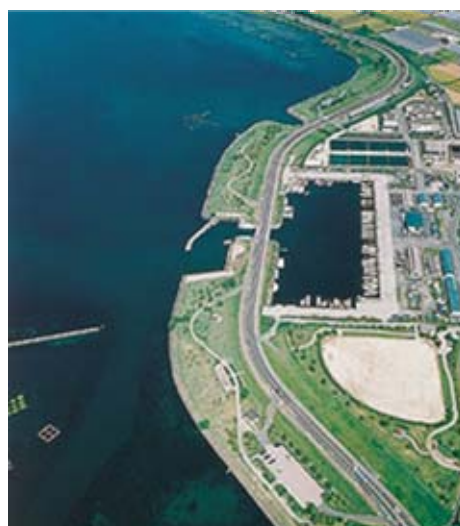
自然前浜と湖岸堤・管理用道路（安曇川地区） 人工前浜と湖岸堤・管理用道路（草津地区）

湖岸堤構造の最も特徴的な点は、堤防本体と湖の汀線との間に幅が数 10m の前浜をできる限り設けた点にあり、北湖では堤防を汀線から 20～50m 程度内陸側に設置することにより、従前の湖辺を自然状態のまま前浜として確保した。

なお、南湖では堤防法線の一部が湖中部を通過することになり、自然状態の前浜を確保することが困難な区間については、新たに幅 50～60m 程度の人工的な前浜を造成し、汀線付近に設置する湖岸堤については、ヨシ帯をできる限り潰さない法線を選定した。

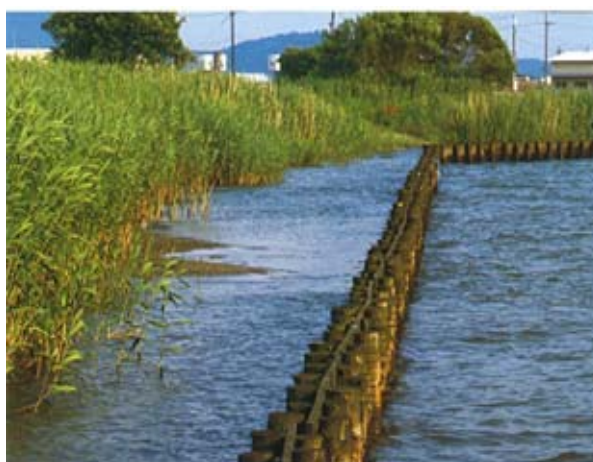
図 6.2-1 木柵タイプによる消波効果を考慮したヨシ帯造成

木柵タイプ：材質が木なので景観上の違和感が無く、隔離水域もできず、工費も安いことから、多くの場所で作用されている。

植栽は、主として木柵タイプの消波施設を造成地の前面に設け、大株苗移植法（地下茎を適当な長さに刈り取り、地下茎を含んだ株を周囲の土ごと40～50cmの立方体に切り取って移植する方法）で施工した。

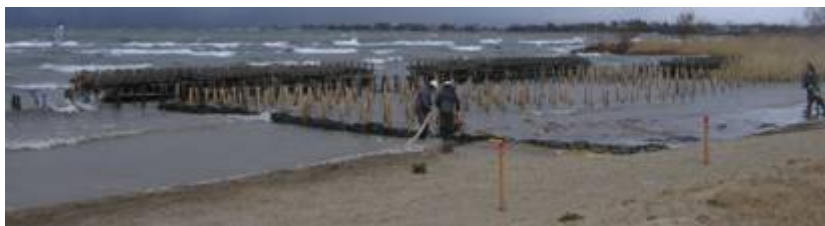
栗見新田地区の状況写真（2008年2月23日）

〔粗朶消波工とネット蛇籠による漂砂防止堤を設置〕

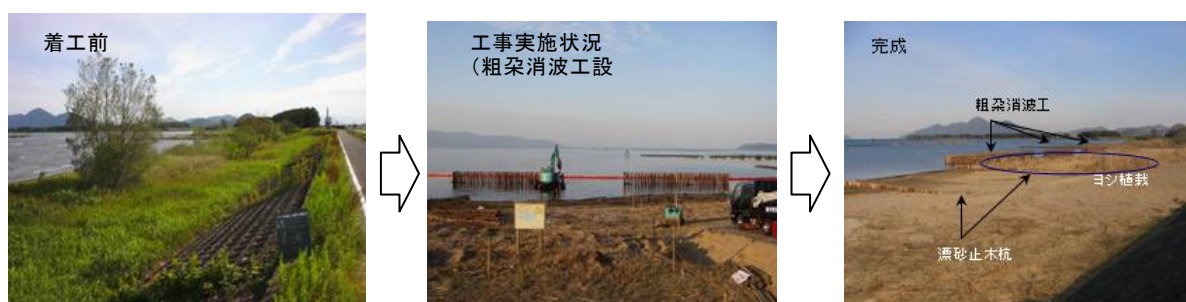
粗朶消波工とヨシの植栽により地盤の安定化を行う (2007年12月時点)

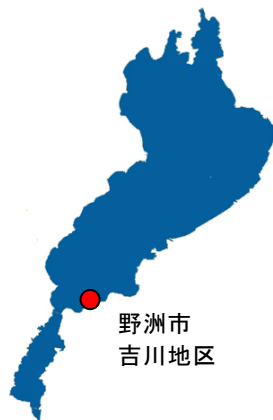
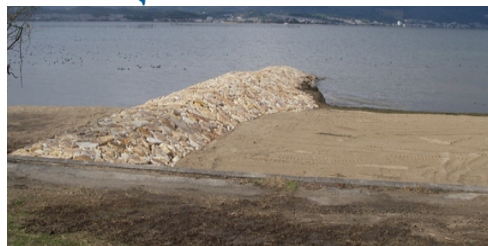
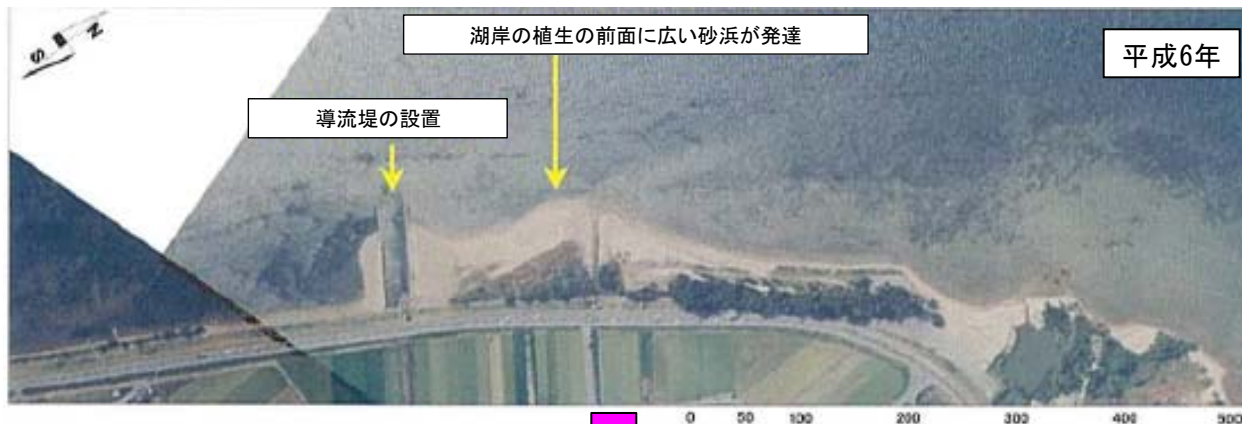
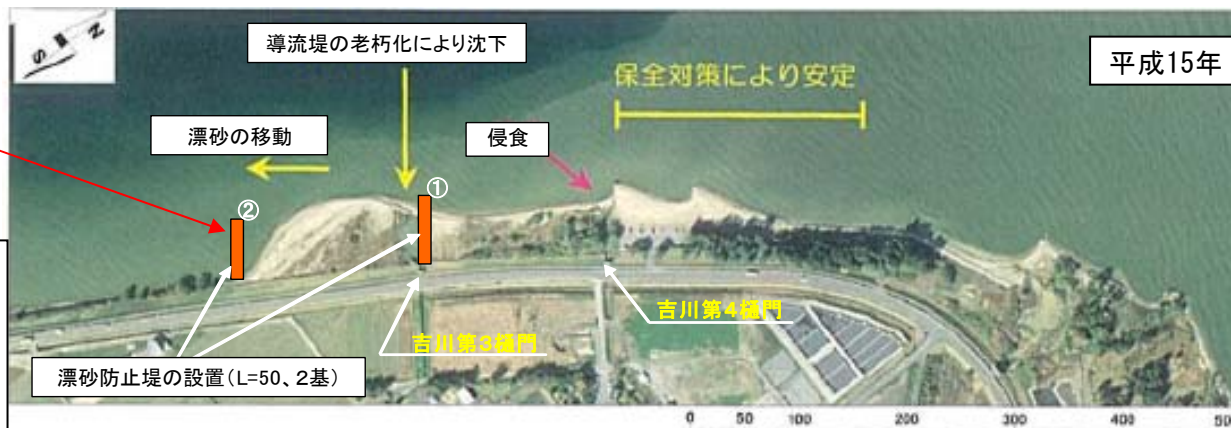
図 6.3-20 吉川地区の保全対策工

②漂砂防止堤

漂砂の移動により前浜が侵食されて湖岸堤の治水機能が低下、下手側に位置する吉川第2樋門の閉塞、吉川舟溜の航路への堆積が起こる。

- 吉川第3樋門前面に導流堤の機能を兼ねた漂砂防止堤①(L=50m)の設置(H18)
- 漂砂の下手側への移動を抑制するための漂砂防止堤②(L=50m)の設置(H19)

このため、図 6.3-20 に示すように第 3 樋門箇所及び堆積土砂下手の突堤工により、ある程度土砂を固定し、移動を抑制しつつ、下手側の舟溜り部における浚渫土の上手側への還元なども組み合わせた対策を実施した。
