一庫ダム定期報告書(案) 概要版

平成22年 3月 9日

独立行政法人 水資源機構
関 西 支 社

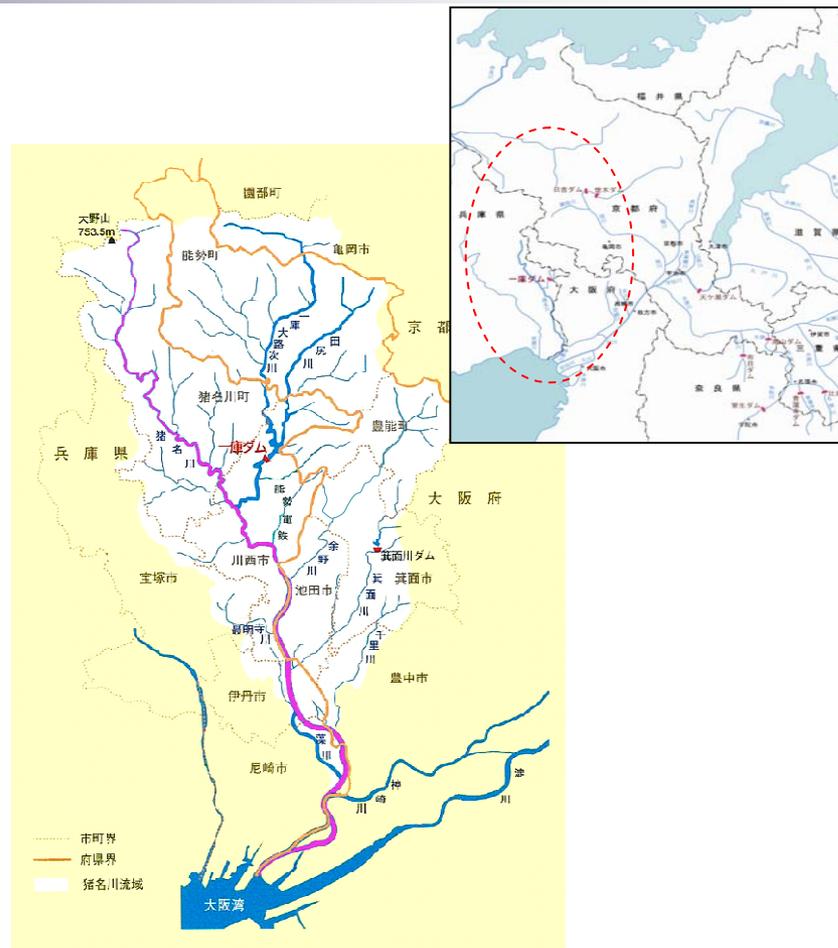
猪名川流域図

- 一庫ダムは兵庫県川西市の淀川水系猪名川支川一庫大路次川にあり、昭和43年利水および治水を目的とした多目的ダムとして竣工した。流域面積は約115.1km²に達し、総貯水容量は約33,300,000m³、計画最大放流量は150m³/sである。
- ダム湖周辺の地形は、北摂山地に囲まれた低山地であり、侵食に伴い形成されたV字谷の特徴を持った一庫大路次川と田尻川の主要2河川が流入している。
- 北部は薪炭林として落葉広葉樹林が残されている一方、南部を中心に周辺の宅地化が進み人口は増加しつつある。平成10年にはダム湖に近接して県立一庫公園が開園し、休日ともなると近隣のみならず他府県からも多くの人々が散策や釣りなどレクリエーションを目的として訪れ、市民の憩いの場となっている。
- 一庫ダムでは環境保全に対する取り組みも積極的に行われており、ダム湖内の外来魚を駆除して堆肥化しリンゴ栽培に利用する試みや、里山再生の取り組みの一環としてクヌギを植樹する作業などを外部の組織や団体と協働で行っている。

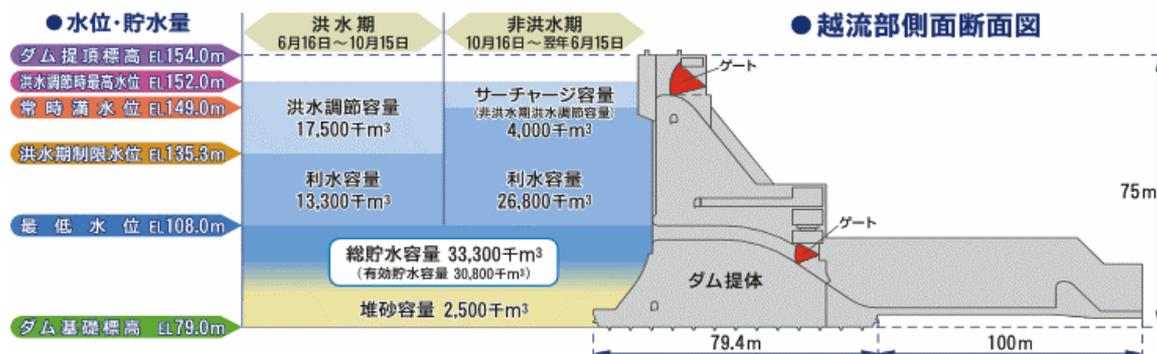
【貯水池容量配分】

ダム型式：重力式コンクリートダム
堤体積：441千 m^3
堤高：75.0m
堤頂長：285.0m
集水面積：115.1 km^2
湛水面積：1.4 km^2
完成年度：昭和57年度

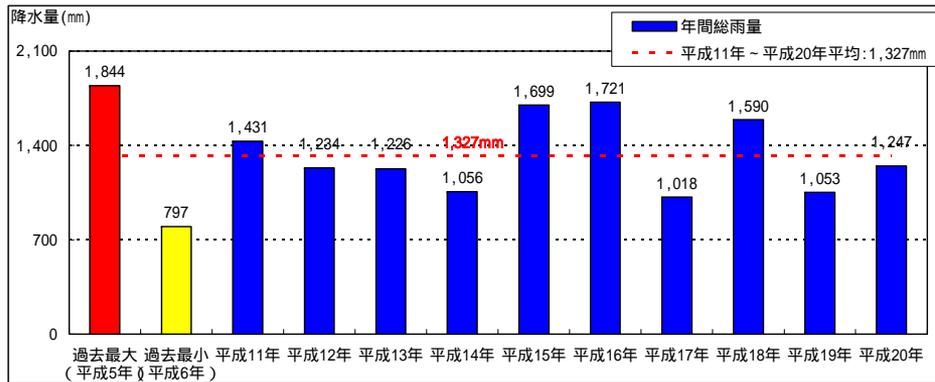
■一庫ダム地点の年間降水量【平成11年～平成20年】

一庫ダム地点の平均年間降水量は1,327mmである。

北東進する梅雨、梅雨期により大雨が降る。

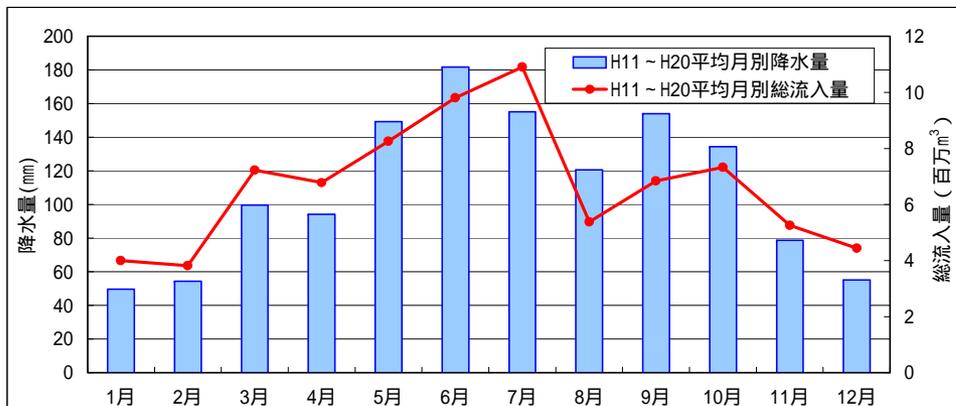
■一庫ダム地点の月別平均雨量と総流入量【平成11年～平成20年】

5月から10月に降水量、流入量が多く、最大の降水量が6月、流入量は7月と、特に梅雨期に多くなっている。

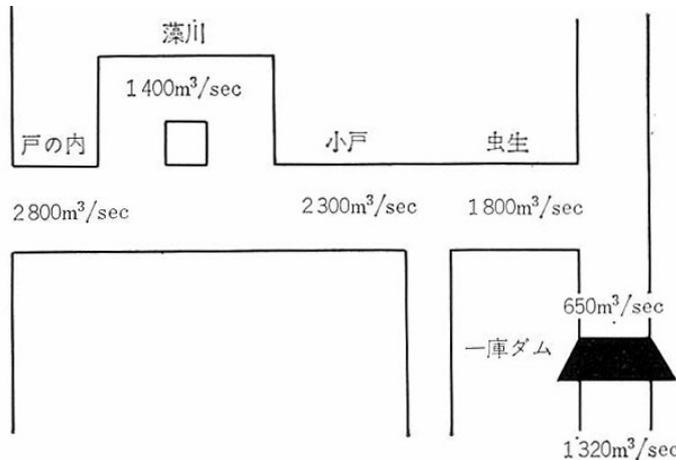
猪名川の治水計画図

平成12年度からは、洪水時の流量が $150\text{m}^3/\text{s}$ を超えると、 $790\text{m}^3/\text{s}$ のうち $640\text{m}^3/\text{s}$ の洪水調節を行う。放流量は $150\text{m}^3/\text{s}$ で残りは貯留する。

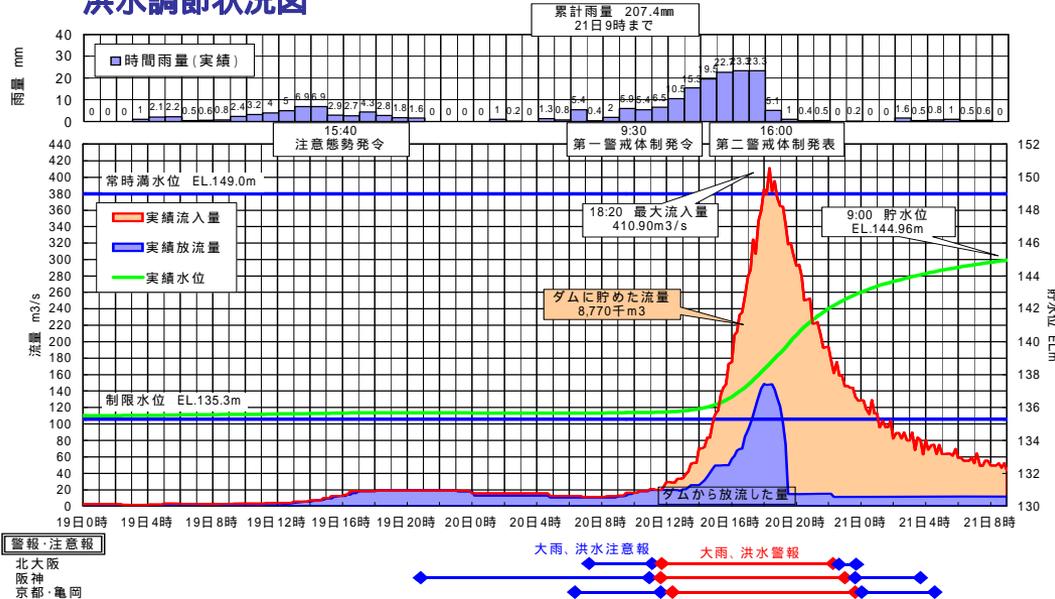
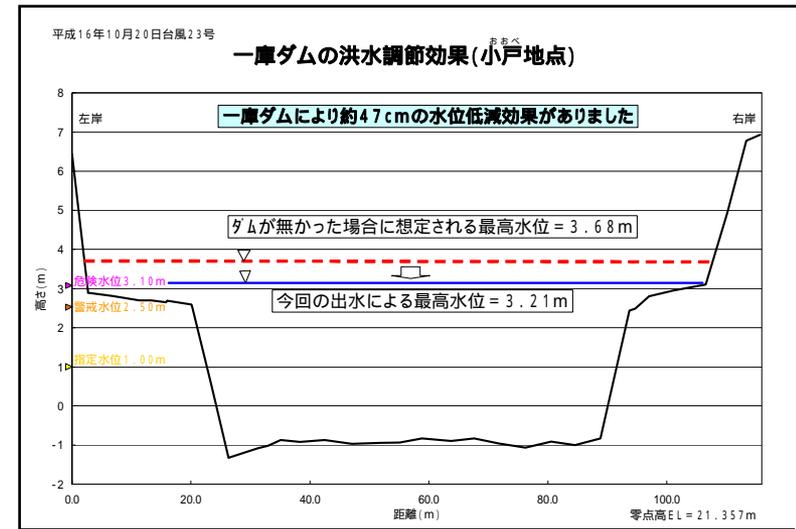
洪水調節状況図

平成16年10月台風23号

最大流入量	410.9 m ³ /s
最大流入時放流量	149.3 m ³ /s
ダム地点での調節量	261.6 m ³ /s
下流水位低減効果	0.47 m

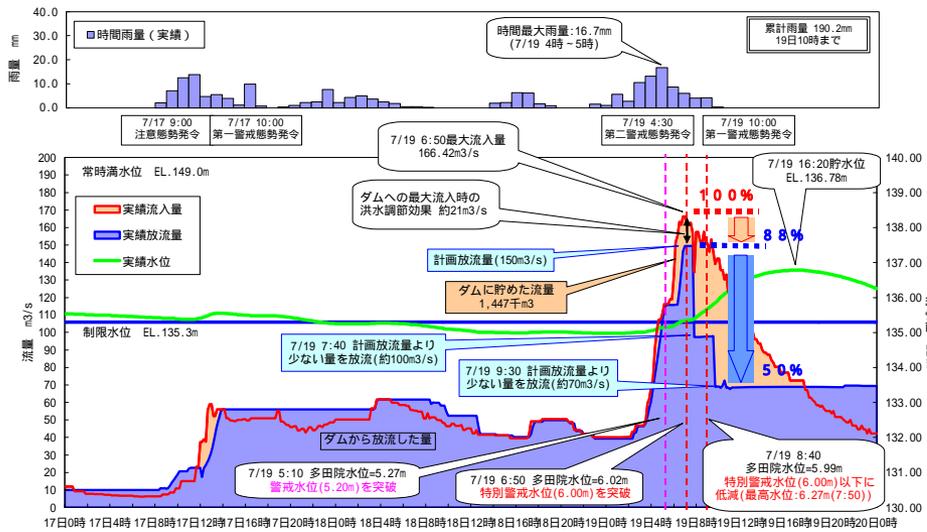
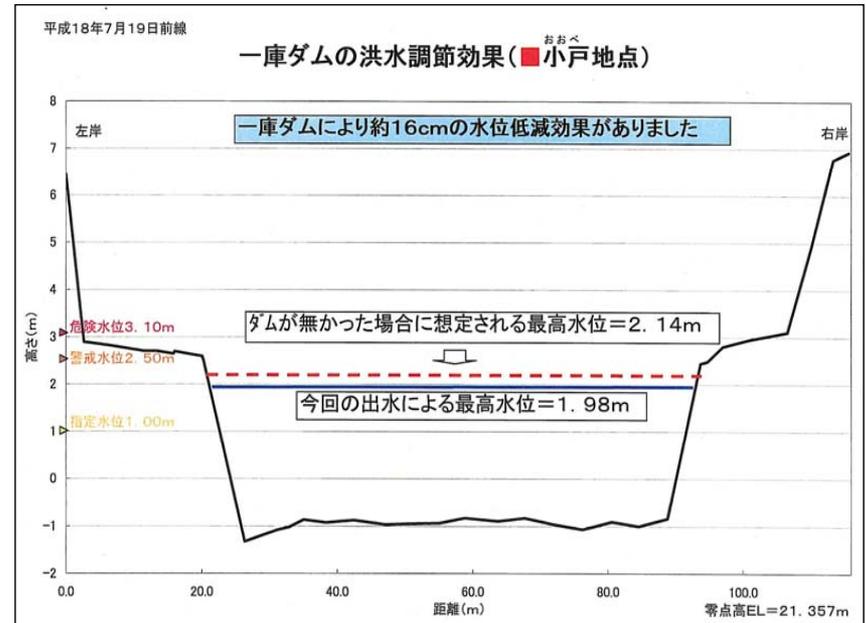
洪水調節状況図

平成18年7月洪水

最大流入量	166.4 m ³ /s
最大流入時放流量	149.6 m ³ /s
ダム地点での調節量	16.8 m ³ /s
下流水位低減効果	0.16 m

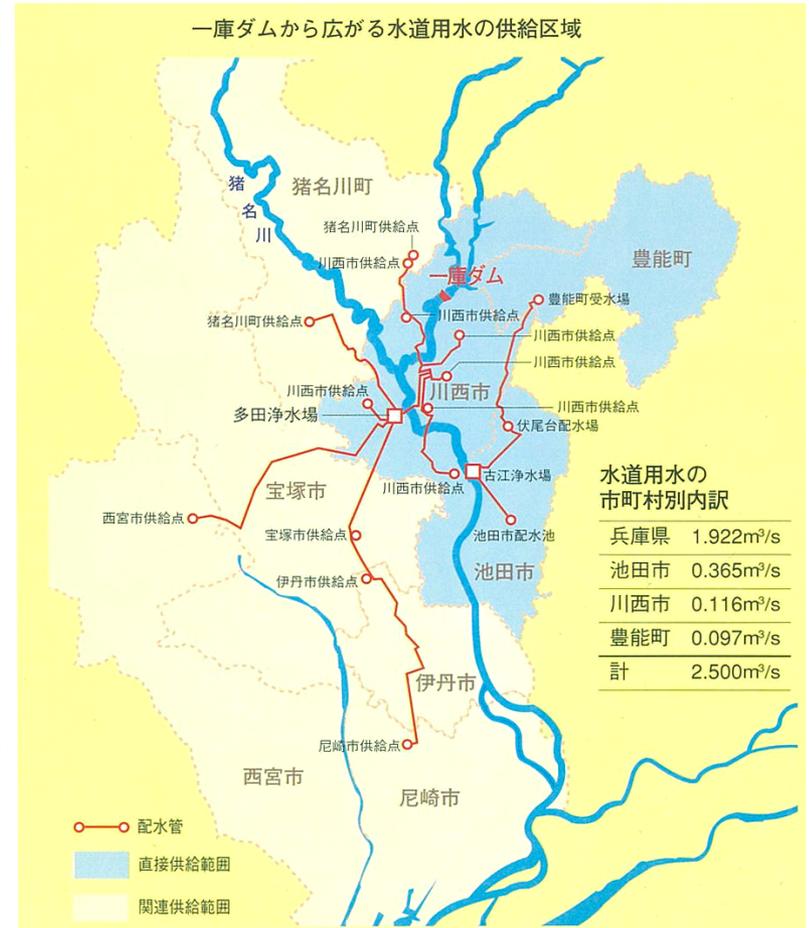
猪名川の流水の正常な機能の維持は、虫生地点及び軍行橋地点においてそれぞれ最大毎秒 $2.724\text{m}^3/\text{s}$ 及び最大毎秒 $3.103\text{m}^3/\text{s}$ を確保できるよう補給する。

水道用水の供給は、兵庫県水道用水として毎秒 $1.922\text{m}^3/\text{s}$ 、池田市水道用水として毎秒 $0.365\text{m}^3/\text{s}$ 、川西市水道用水として毎秒 $0.116\text{m}^3/\text{s}$ 及び豊能町水道用水として毎秒 $0.097\text{m}^3/\text{s}$ をそれぞれ虫生地点において確保できるよう補給する。

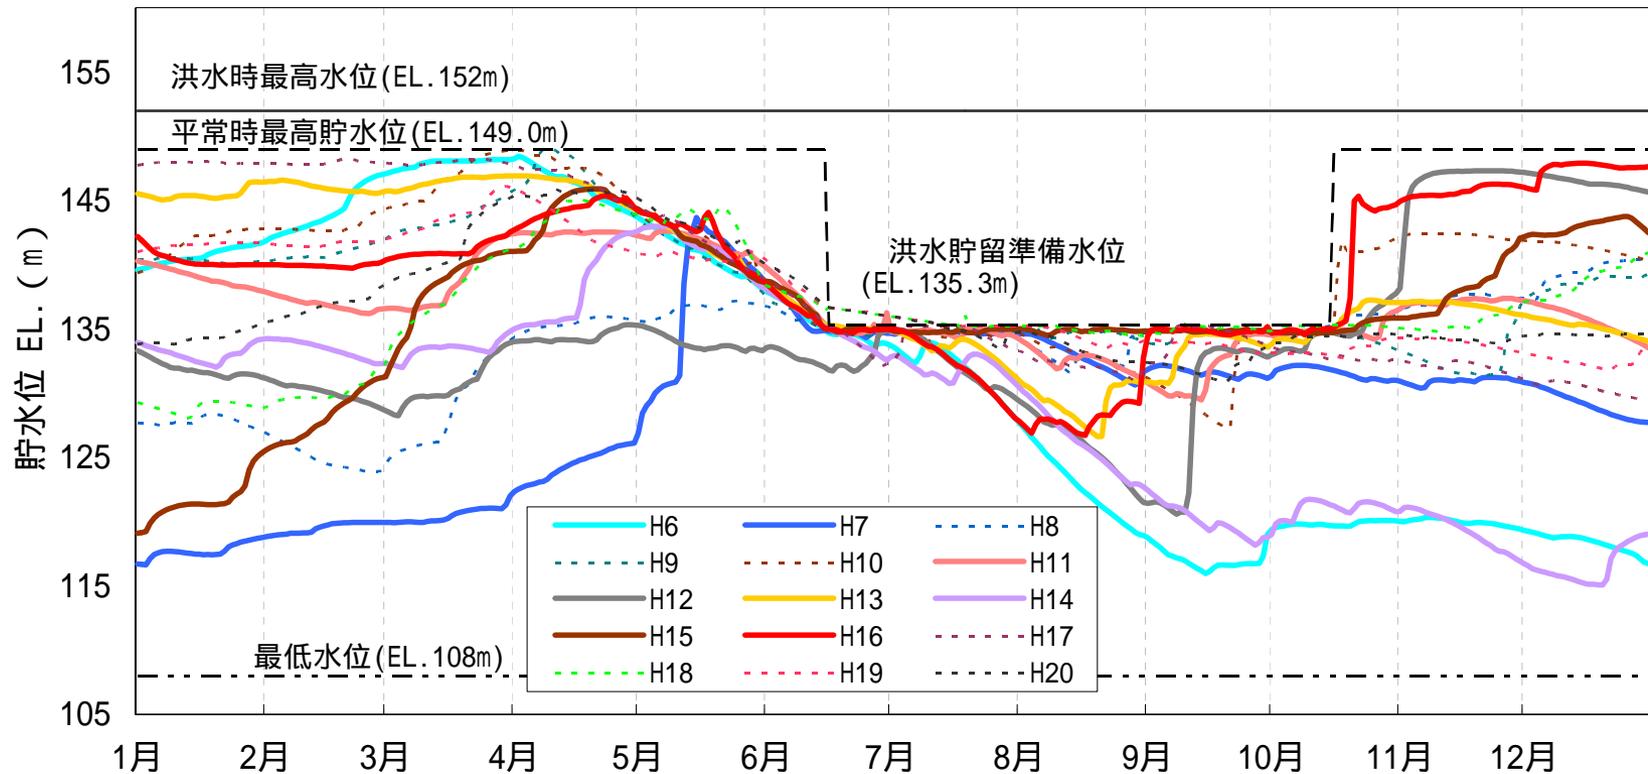
一庫ダム貯水位運用の状況

- 一庫ダムの平成6～20年の貯水池運用実績から、平成6～7年、平成14～15年は水位低下が顕著であった。

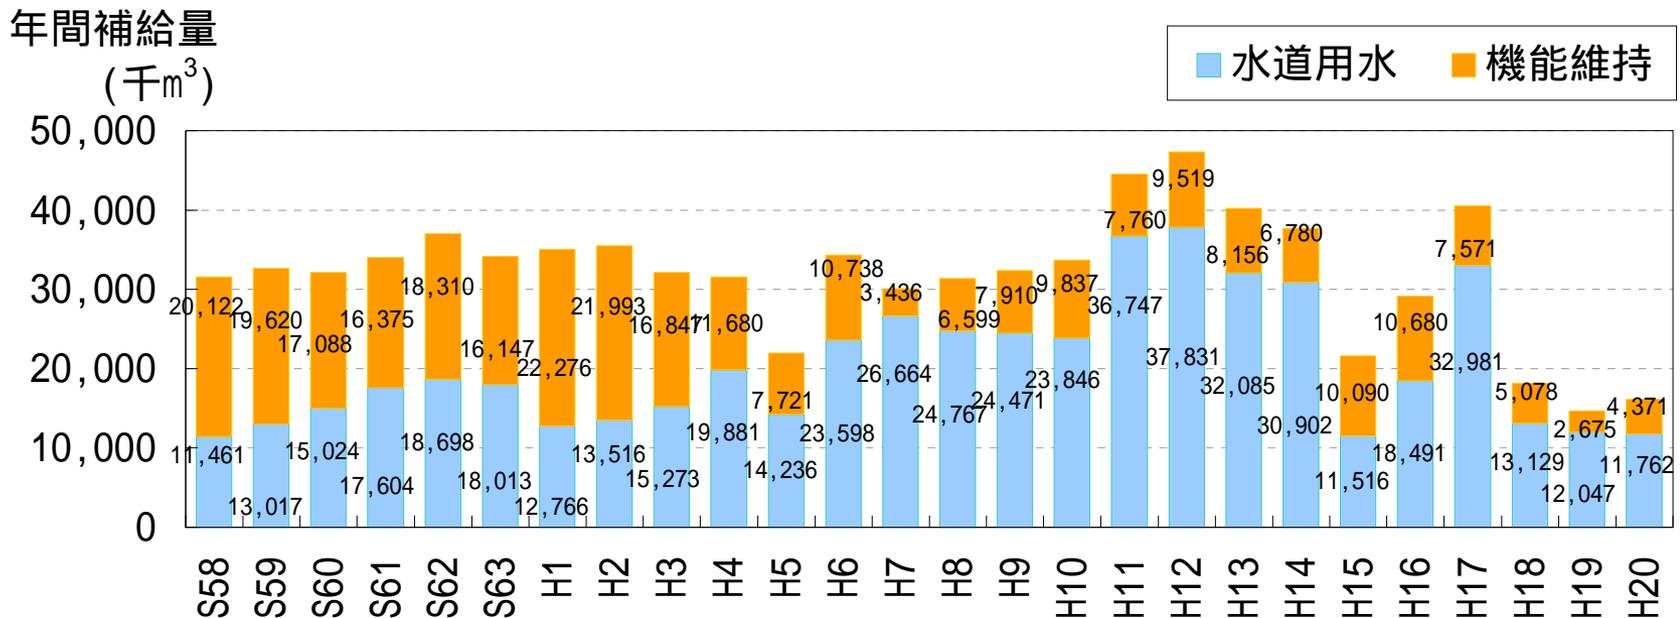
一庫ダムの利水補給の状況

- 一庫ダムにおける、河川環境の保全等のための補給(機能維持)及び水道用水の補給量は年間14,722～47,350千m³程度である。
- 至近年、最も多かったのは平成12年の47,350千m³である。渇水傾向であった平成5～8年の補給量は30,000千m³前後と少なかった。

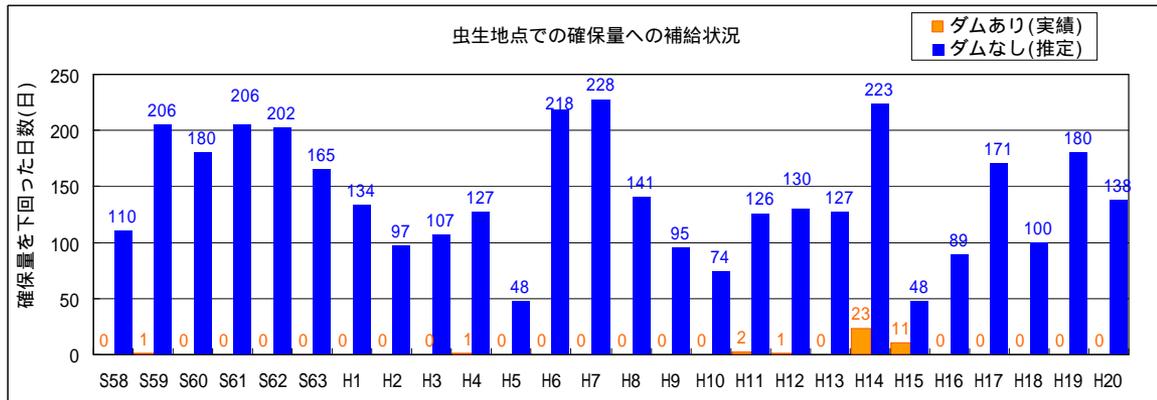
虫生地点での確保量への補給状況

- 一庫ダムによる補給があった場合（実績）となかった場合（想定）の比較を行った。ダム地点の流量で、実績とダムがなかった場合を比較すると、豊水流量、平水流量、低水流量の改善効果が見られた。
- また、虫生地点での確保量に対して、流量が下回った日数を見ると、結果として、一庫ダムは、渇水年であった平成14年と平成15年に確保量を下回る状況であったが、概ね流況改善、補給に寄与しているといえる。

ダムありの流量は虫生地点での実績流量、ダムなしは一庫ダム流入量を想定流量として算出。

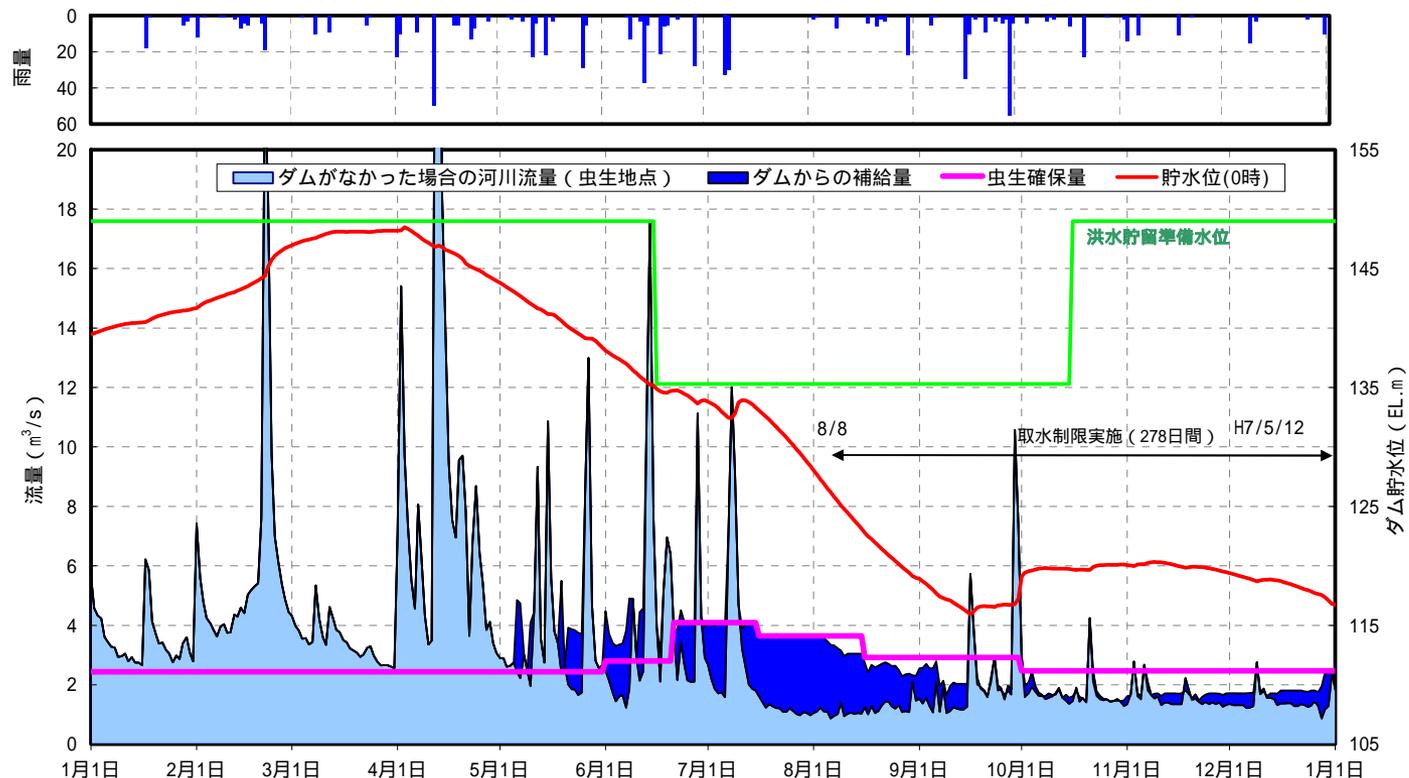
平成6年における一庫ダムの補給効果（虫生地点）

- 平成6年の大渇水は、渇水対策が始まった8月8日から翌年5月12日までの119日にもおよび、6月中旬満水に近かったダム貯水位は、9月8日にはダム貯水率が17.9%まで落ち、過去最低を記録した。
- この間、一庫ダムからの補給水が虫生地点全流量の約7割を占めたこともあり、一庫ダムが渇水被害の軽減に貢献したと考えられる。

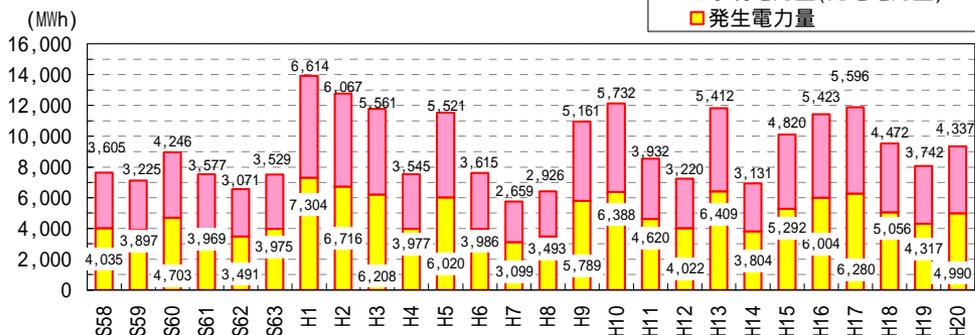
一庫ダムの発電実績

- 一庫ダムでは、利水放流の一部(最大4.2m³/s)を利用して、最大1,900kWの発電を行っている。平均発生電力量は4,917MWhであり、約1,410世帯が年間消費する電力量に相当する値である。なお、発電した電力は管理所で利用するほか、余剰となる電力は一般電気事業者に売電している。
- CO₂排出量で比較すると火力発電所の約1/70(775g/kWhに対し11g/kWh)であり、CO₂削減にも貢献している。

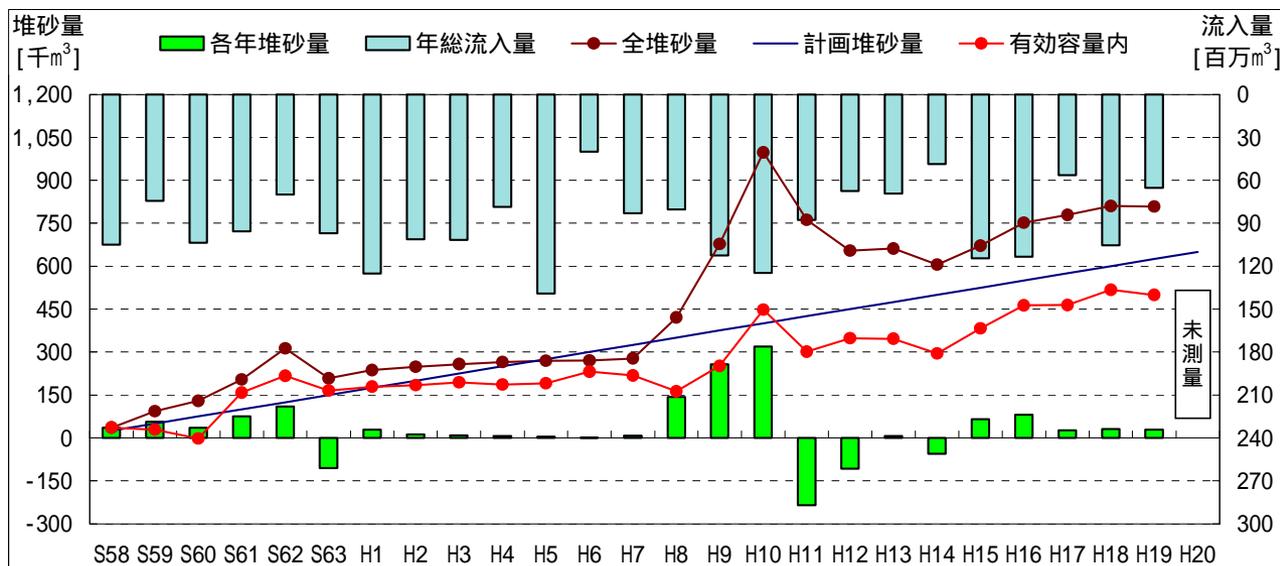
一庫ダム堆砂経年変化

- 平成19年の全堆砂量は808千 m^3 であり、計画堆砂量の32.3%である。現状の内訳は、全堆砂量808千 m^3 のうち、有効貯水容量内に499千 m^3 、死水容量内は、309千 m^3 堆砂している。

- 昭和58年から平成19年の経緯を見ると、25年間の堆砂量は約808千 m^3 (32.8%)である。
- 100年間の計画堆砂容量の25年相当分に対しての現況の堆砂量は、1.28倍に相当する。

一庫ダムでは、進行状況が計画より早いため、今後堆砂量の推移を引き続き把握していく。

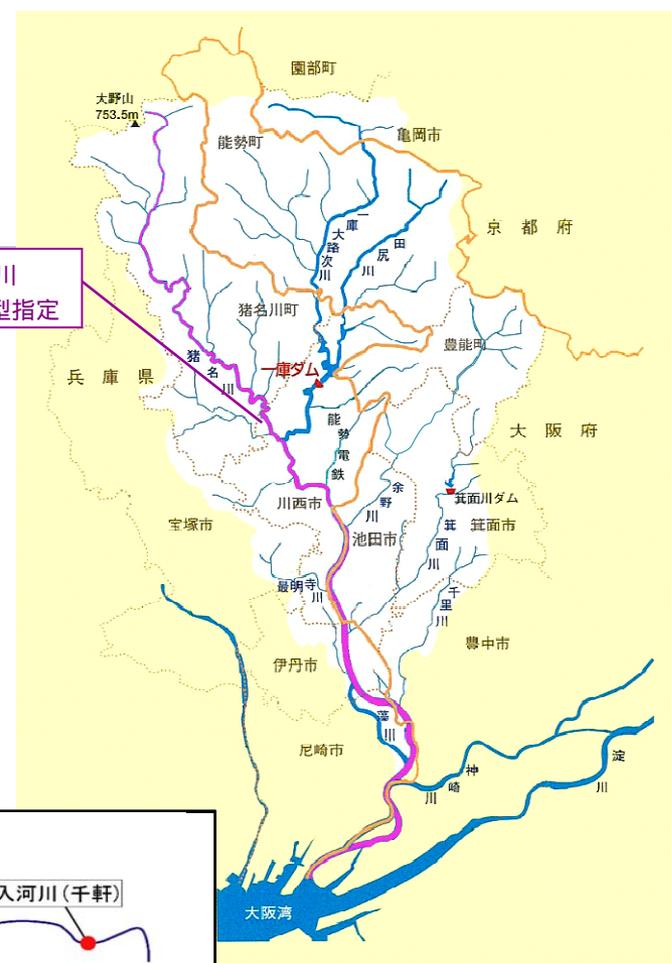
定期調査地点	貯水池内	基準地点NO.200、補助地点(さくら橋) NO.201、 補助地点(りんどう橋) NO.202
	流入河川	一庫大路次川流入地点(千軒) NO.300、 田尻川流入地点(国崎) NO.301、
	下流河川	放流口地点NO.100
自動観測装置設置地点	貯水池内(ダムサイト) 下流地点(一庫橋)

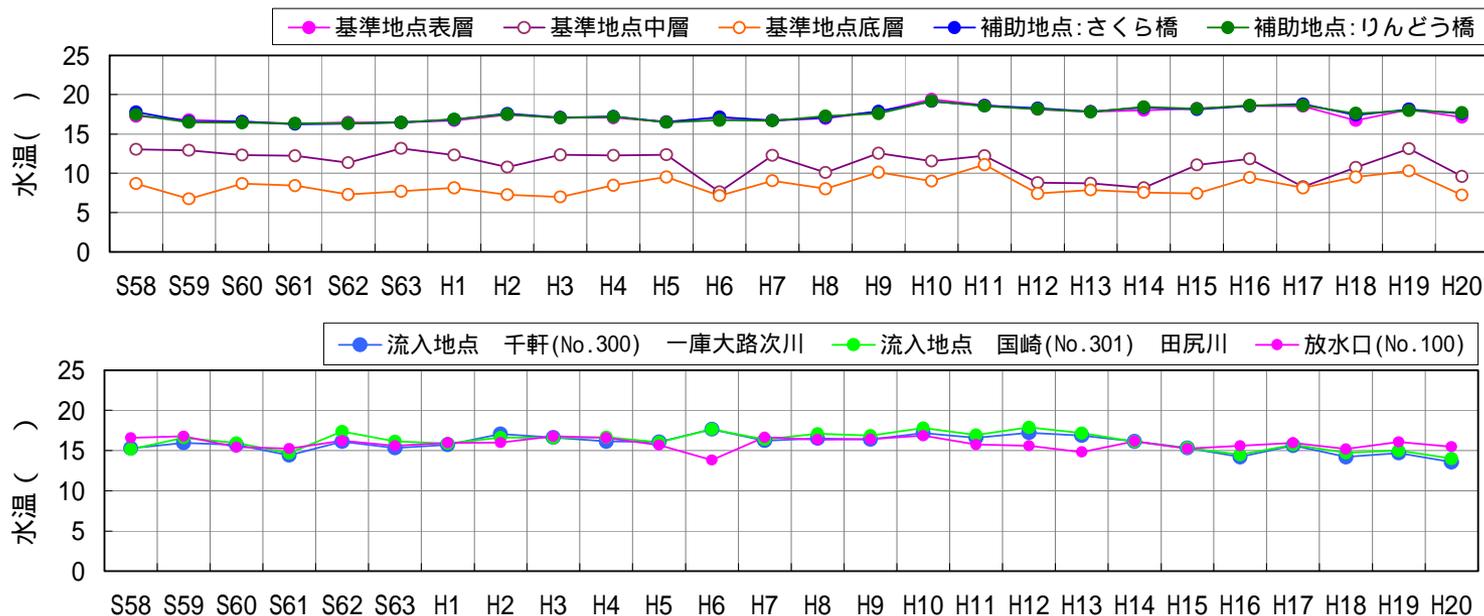
- 基準地点表層の年平均値は16～19 程度、基準地点中層の年平均値は7～13 程度、基準地点底層の年平均値は7～11 程度でほぼ横ばい傾向にあった。また、さくら橋及びりんどう橋の年平均値は16～19 程度で横ばい傾向にあった。
- 一庫大路次川流入及び田尻川流入(流入河川)の年平均値は14～18 程度で、放水口(下流河川)の年平均値においても14～16 程度でほぼ横ばい傾向にあった。
- 年平均値は、流入河川、下流河川ともに16 程度でほぼ同程度の傾向にあった。

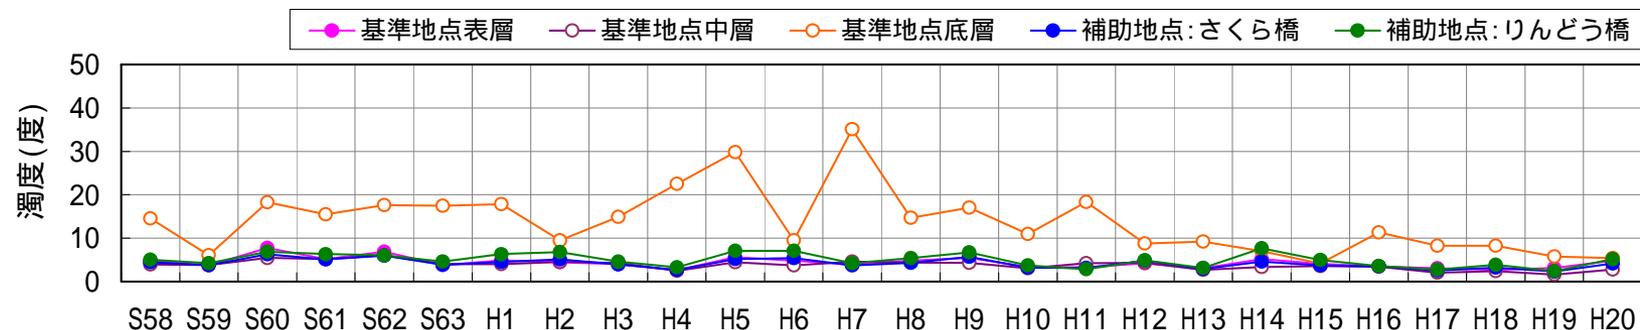
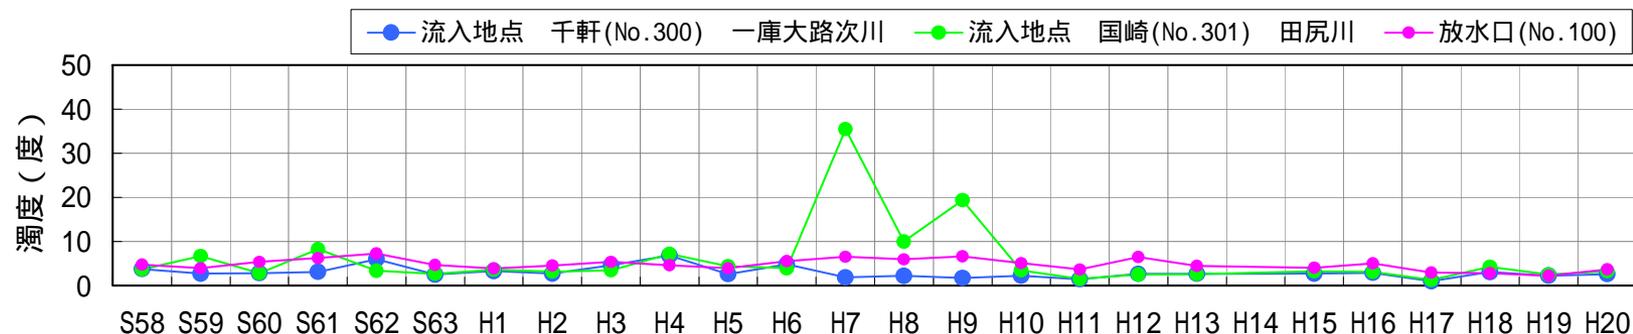
- 基準地点表層及び中層、さくら橋、りんどう橋の年平均値は、5度未満である。基準地点底層の年平均値は、地点よりも高く、5～35度、H7には最大の111.8度を示している。
- 田尻川流入(流入河川)において、H7～9の年平均値が10度を超過しているものの、他の年は10度を下回り、概ね5度未満である。また一庫大路次川流入及び放水口の年平均値は、5度未満で横ばい傾向にあった。

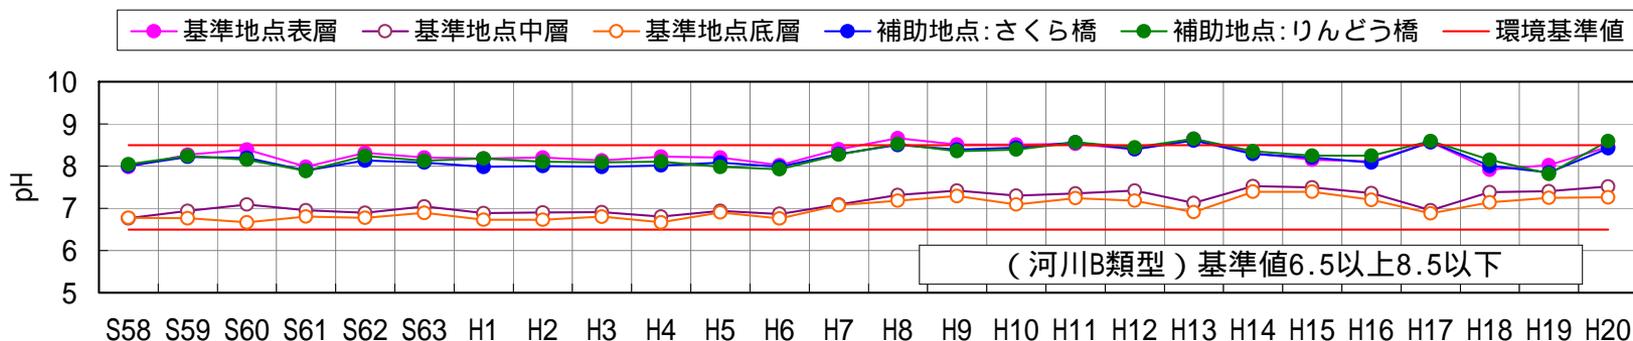
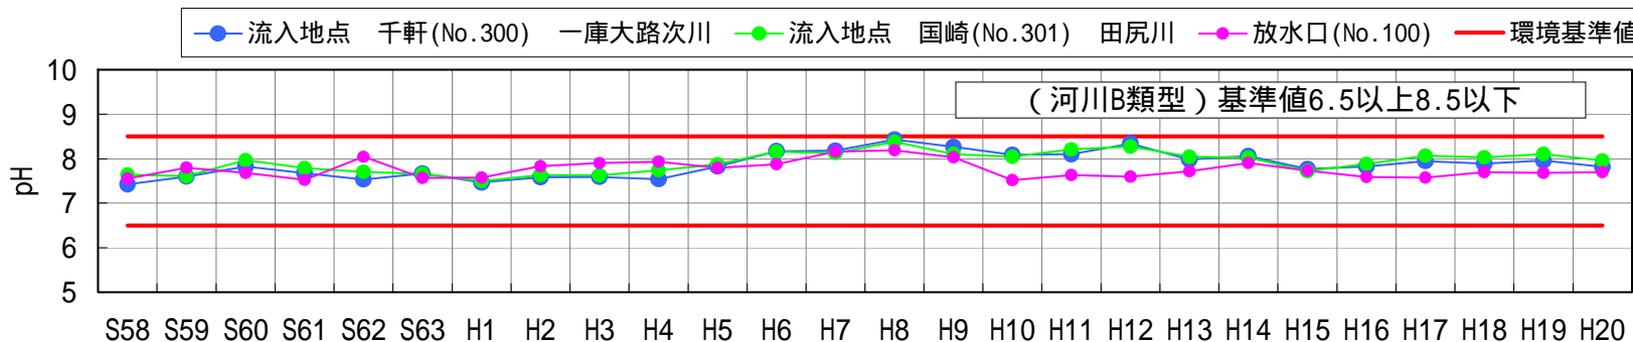
- 基準地点表層及びさくら橋、りんどう橋の年平均値は、概ね8.0程度、中層及び底層の年平均値は概ね7.0程度でいずれの地点においても横ばい傾向にある。底層の年平均値は中層よりも0.1低く、中層と同様の傾向で推移している。
- 一庫大路次川流入及び田尻川流入(流入河川)、放水口(下流河川)の年平均値は、7.3~8.8の間で推移しており、いずれの年も概ね環境基準を満足していた。

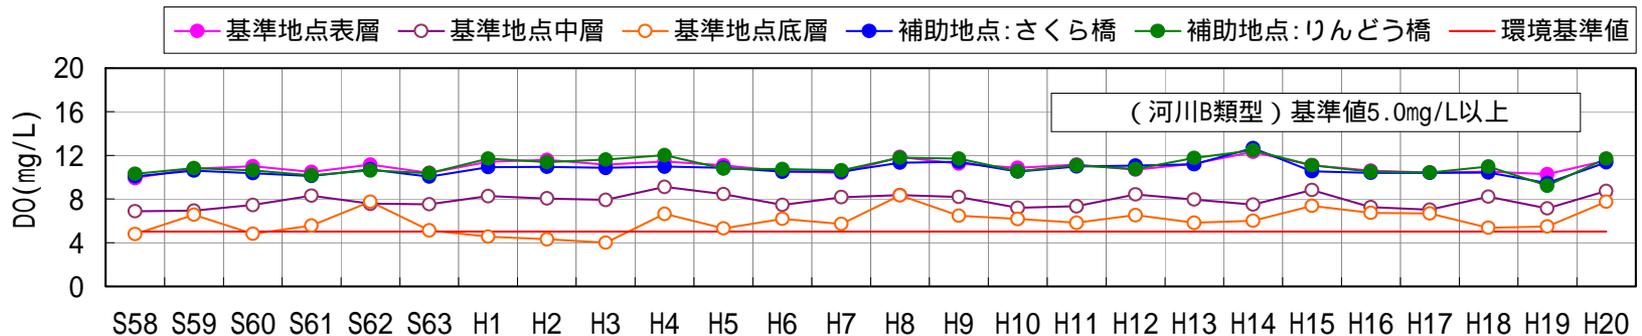
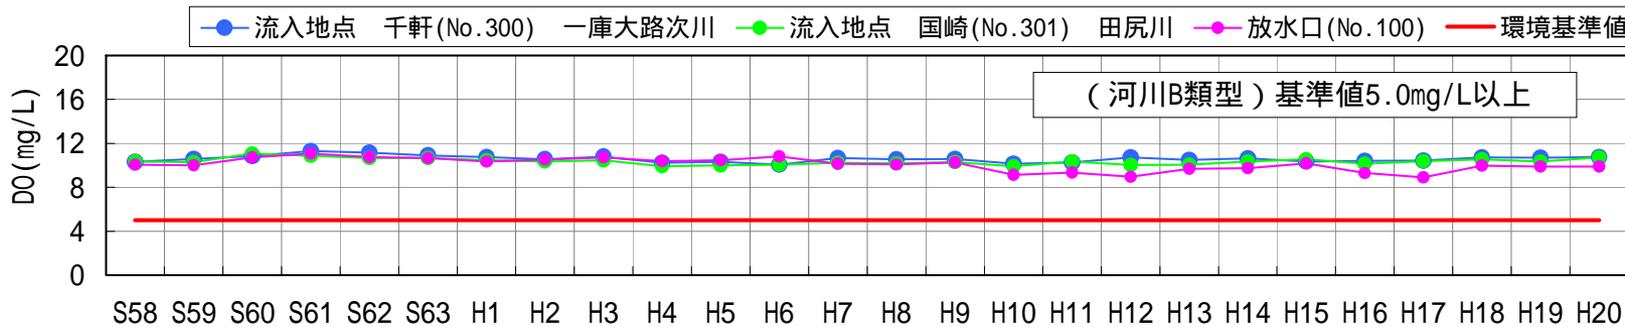
- 基準地点表層及びさくら橋、りんどう橋の年平均値は10mg/L程度でほぼ横ばい傾向にあり、いずれの年も環境基準値を満足していた。基準地点中層の年平均値は6.9~9.1mg/L程度であり、基準地点底層の年平均値は4.8~7.8mg/Lであった。基準地点中層及び底層の年平均値の変動は、同様に推移している。
- 一庫大路次川流入及び田尻川流入(流入河川)、放水口(下流河川)ともに年平均値は10.1~10.6mg/Lでほぼ横ばい傾向にあり、いずれの年も環境基準値以上であった。平均値は、流入河川よりも下流河川のほうがやや低い傾向にあった。

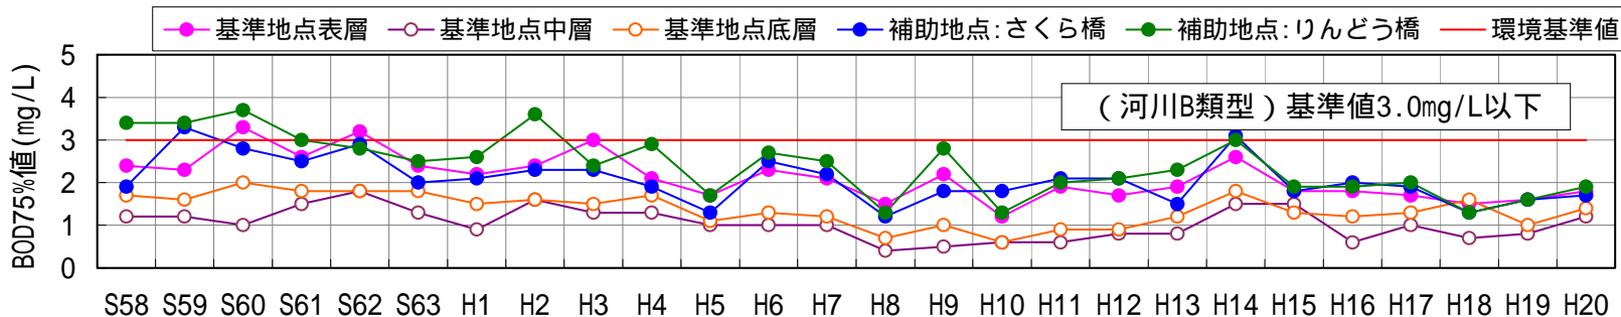
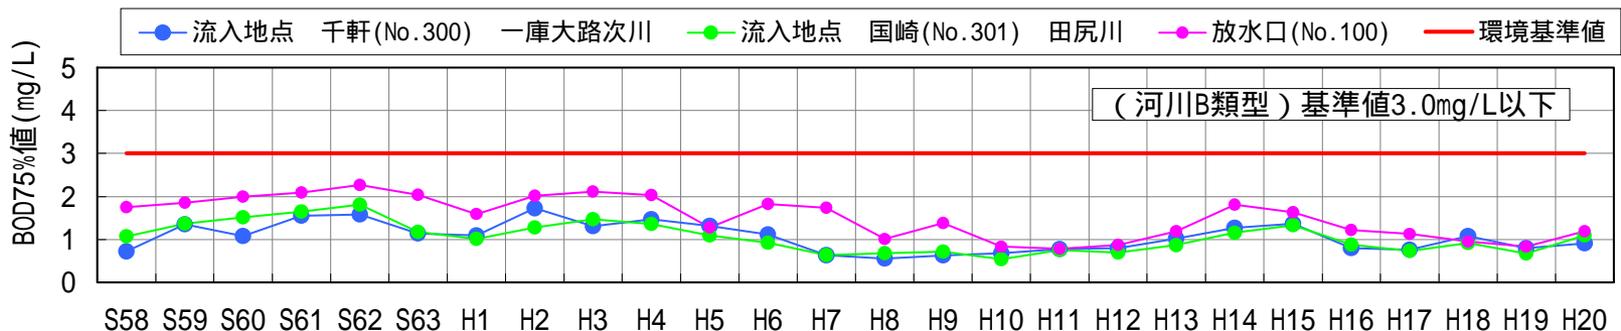
- 基準地点表層及びさくら橋の年平均75%値は2.1mg/Lであり、中層の年平均75%値は1.0mg/L、底層の平均75%値は1.4mg/L、りんどう橋の平均75%値は2.4mg/Lである。いずれの地点でも環境基準値の3mg/L以下を満足している。
- 一庫大路次川流入(流入河川)の年75%値は0.6~1.8mg/L程度、田尻川流入(流入河川)の年75%値は0.5~2.2mg/L程度、放水口(下流河川)の年75%値は0.8~3.1mg/L程度である。放水口は他の地点に比べて、若干高い値で推移している。また、すべての地点において、横ばい傾向にあった。いずれの年も、環境基準を満足していた。

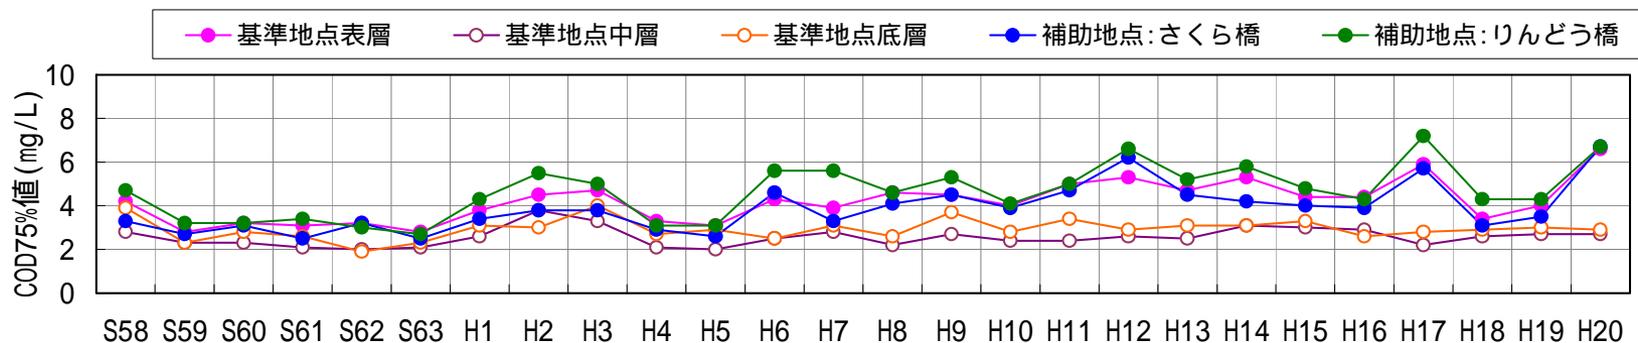
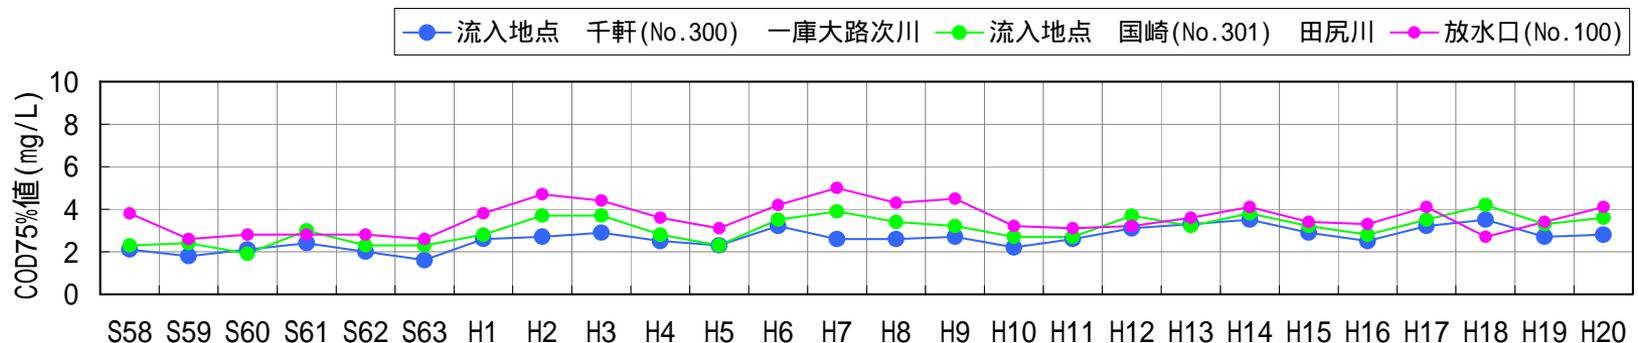
- 基準地点のすべての層で年75%値は概ね2~4mg/Lを推移している。基準地点表層及びさくら橋、りんどう橋の年平均75%値は、中層及び底層よりも高い傾向がみられる。
- 一庫大路次川流入及び田尻川流入(流入河川)、放水口(下流河川)の年平均75%値は、いずれの地点も概ね2.6~3.6mg/L程度で横ばい傾向にあった。

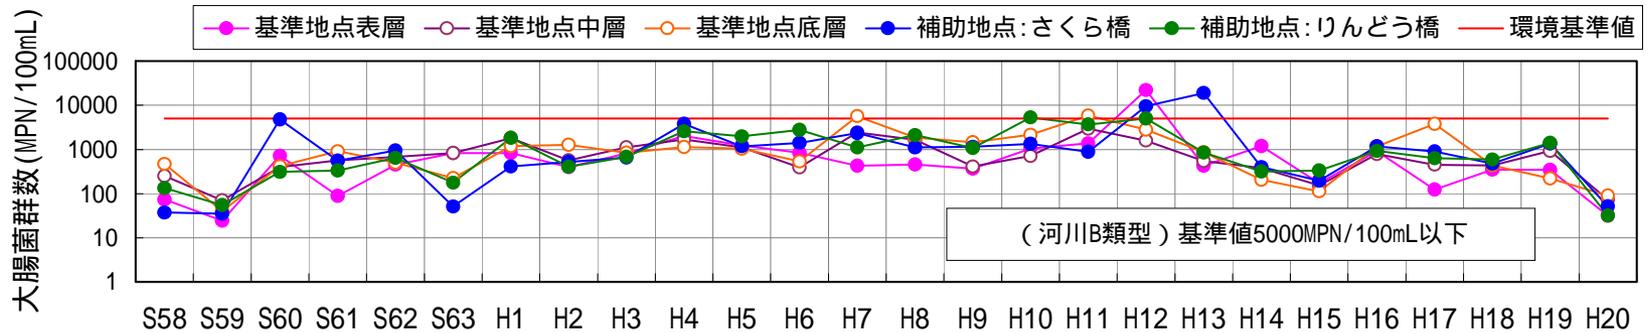
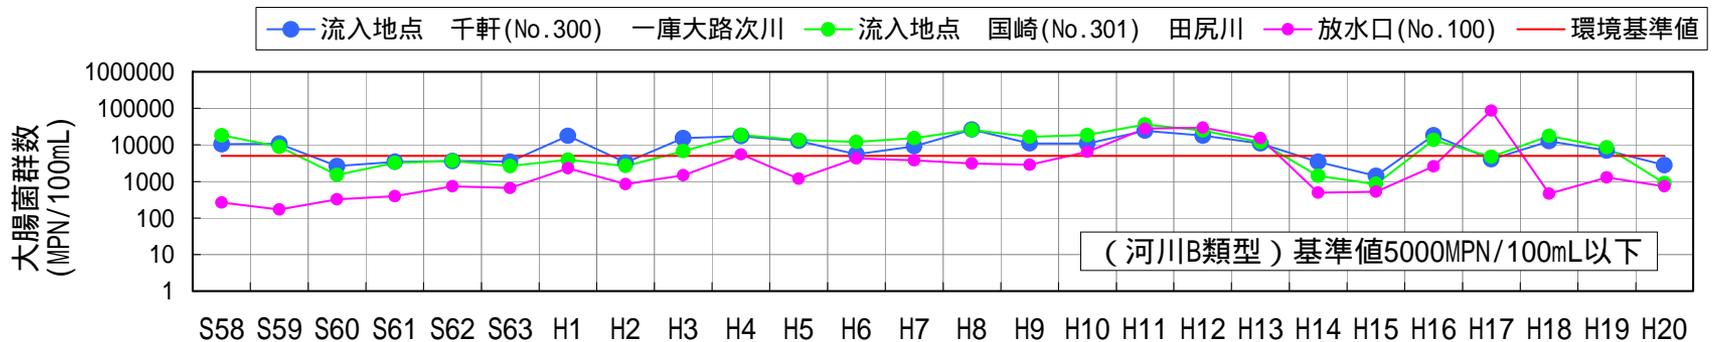
- 年平均値は、基準地点及び補助地点のいずれの層、地点においてもH11～13以降からH20にかけて減少傾向にあり、環境基準値の5,000MPN/100mLを概ね満足している。
- 年平均値は、一庫大路次川流入及び田尻川流入(流入河川)よりも放水口(下流河川)のほうが高い傾向にある。流入河川、下流河川ともに多くの年が環境基準値を超えていた。

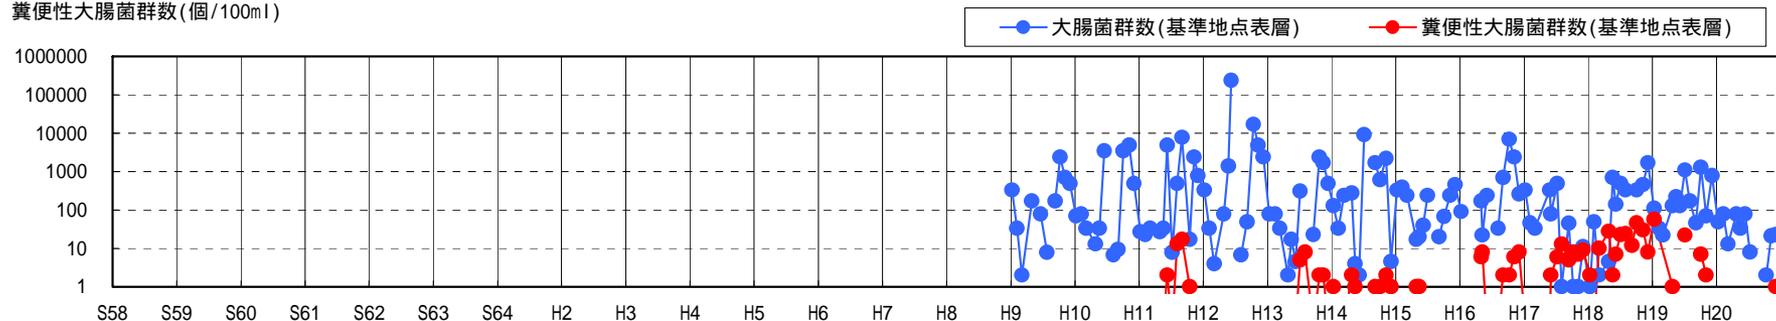
- 貯水池基準地点、補助地点における大腸菌群数に関しては、表層の糞便性大腸菌群数の調査結果より、自然由来のものが主であることが推察される。
- 水浴場水質基準では「適(水質AA~水質A)」に相当する。

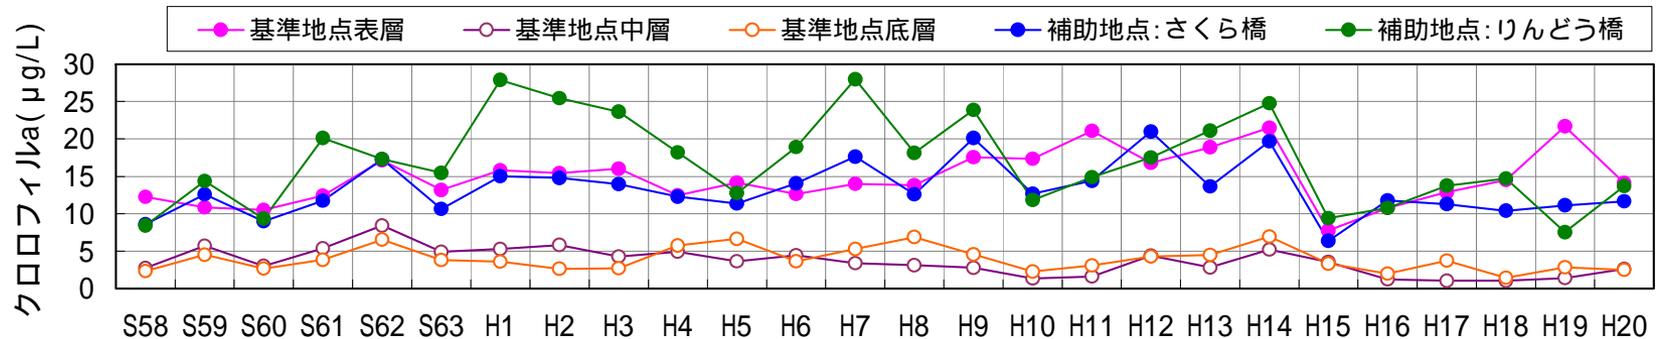
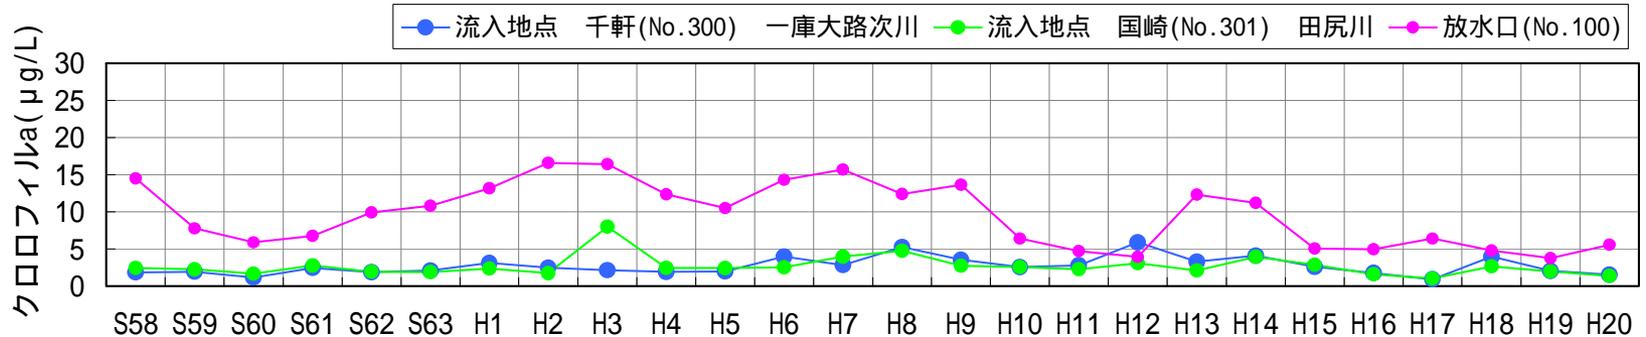
- 基準地点表層及びさくら橋、りんどう橋の年平均値は、6~28 $\mu\text{g/L}$ 程度を示している。基準地点中層及び底層は、10 $\mu\text{g/L}$ 以下で推移している。表層は中層・底層に比べて高い。
- 一庫大路次川流入及び田尻川流入(流入河川)では、年平均値は1~8 $\mu\text{g/L}$ でほぼ横ばい傾向にあった。放水口(下流河川)における年平均値は、流入河川よりも高く、4~16 $\mu\text{g/L}$ と変動しており、一定の傾向は得られていない。

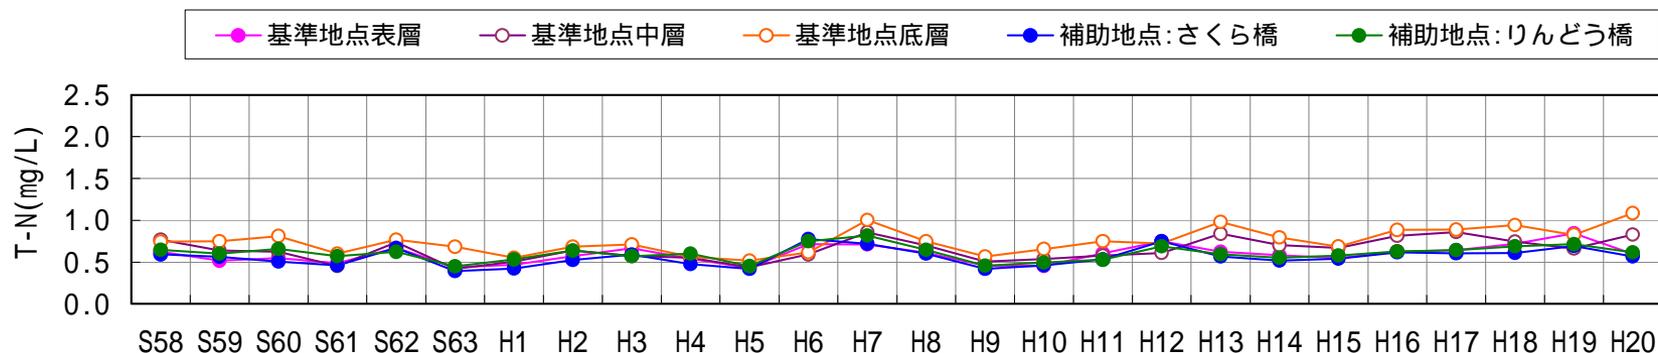
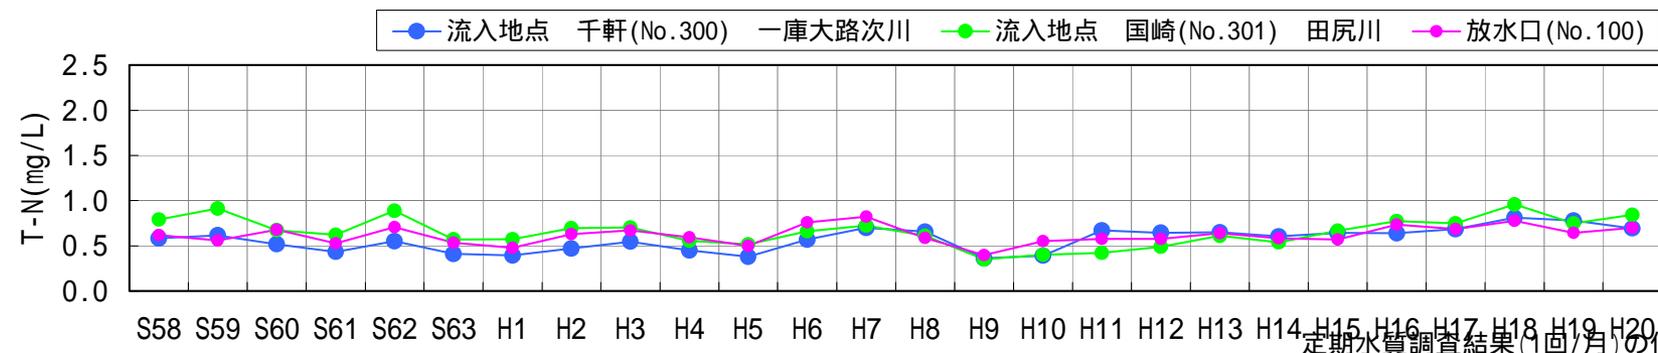
- 基準地点表層及び中層、さくら橋、りんどう橋の年平均値は、概ね0.4～0.8mg/L程度、底層は0.6～1.0mg/L程度であり、各地点とも横ばい傾向にある。
- 一庫大路次川流入及び田尻川流入(流入河川)、放水口(下流河川)ともに年平均値は0.6mg/L程度であり、いずれの地点ともやや上昇傾向にある。
