一庫ダム定期報告書(案) 概要版

平成22年 3月 9日

独立行政法人 水資源機構
関 西 支 社

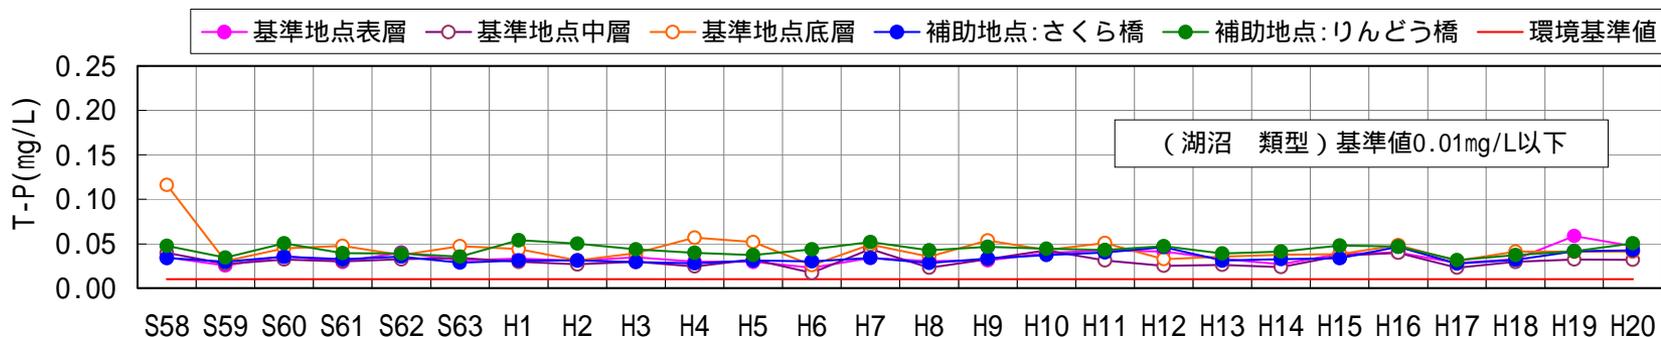
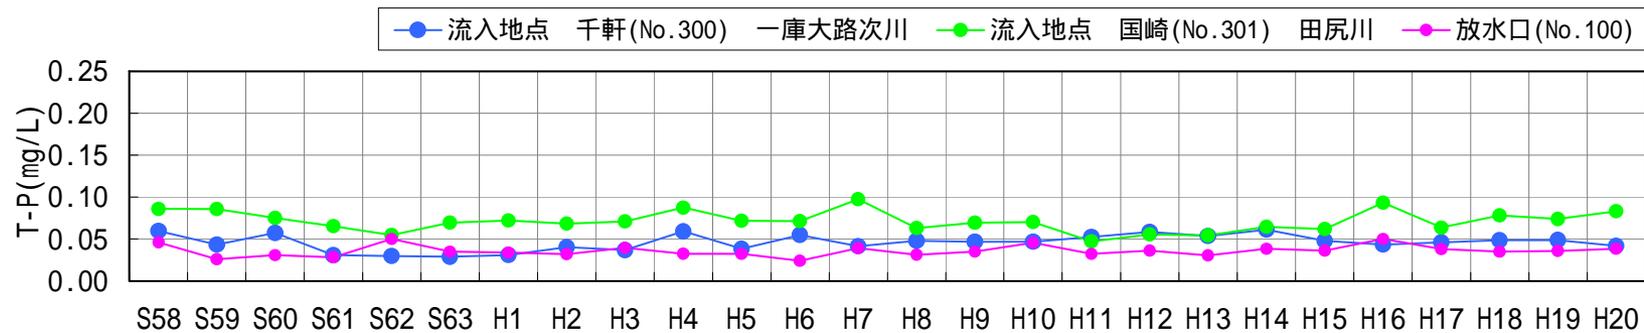
- 基準地点及び補助地点のすべての層で、概ね0.05mg/L以下で横ばい傾向にある。底層については表層、中層、補助地点に比べて若干高い値を示している。
- 一庫大路次川流入及び田尻川流入(流入河川)、放水口(下流河川)ともに年平均値は0.03~0.07mg/L程度であるが、田尻川流入、大路次川流入、放水口の順に値が低くなる傾向にある。

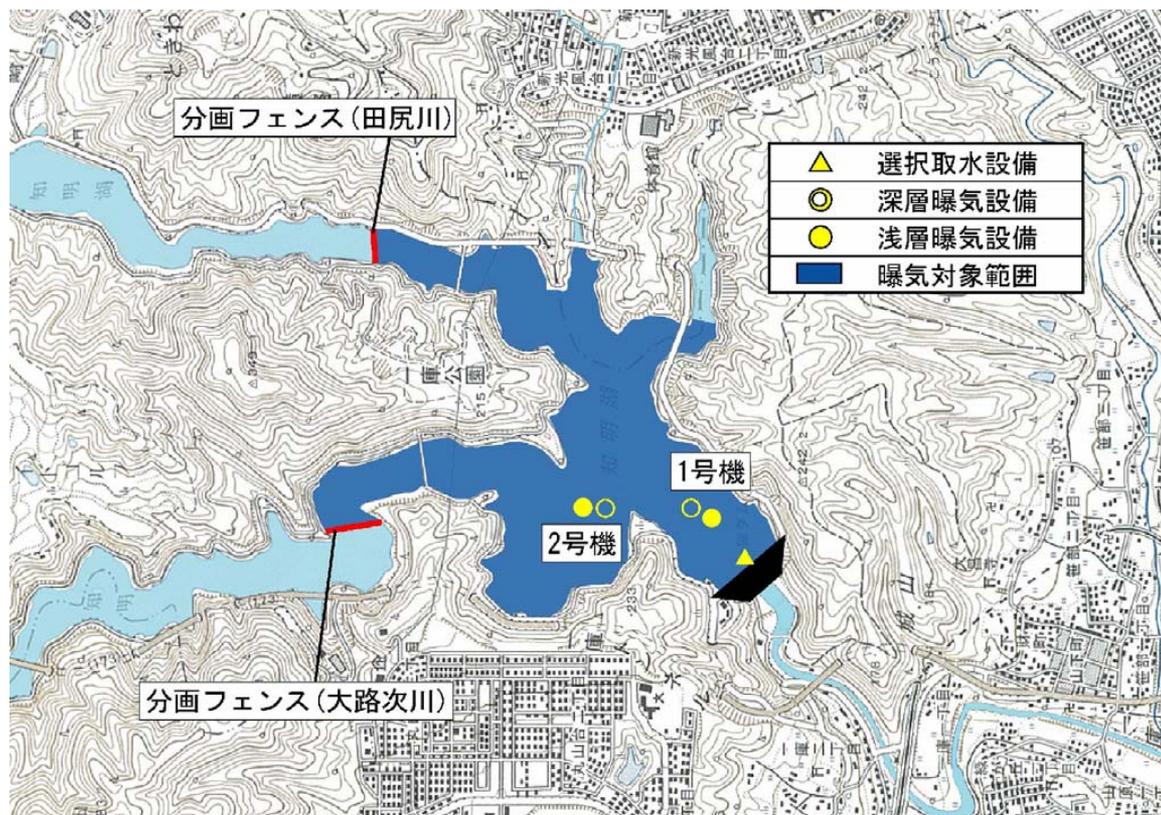
- 一庫ダムでは、水質保全対策として、選択取水設備、深層曝気設備、浅層曝気設備、分画フェンスなどの施設が設置されている。

型式	浮上槽式
吐出口	EL. 98.25m
設置位置	ダムサイトから約 0.3km
空気量	6.0m ³ /min
コンプレッサー	37kW × 2 基

型式	沈水式
吐出口	1号：EL. 99.5m 2号：EL. 103.0m
設置位置	1号：ダムサイトから約 0.2km 2号：ダムサイトから約 0.5km 地点
空気量	6.0m ³ /min（浅層曝気装置と兼用）
コンプレッサー	37kW × 2 基（浅層曝気装置と兼用）

型式	散気式
曝気水深	水深 20m
空気量	6.0m ³ /min（深層曝気装置と兼用）
コンプレッサー	37kW × 2 基（深層曝気装置と兼用）

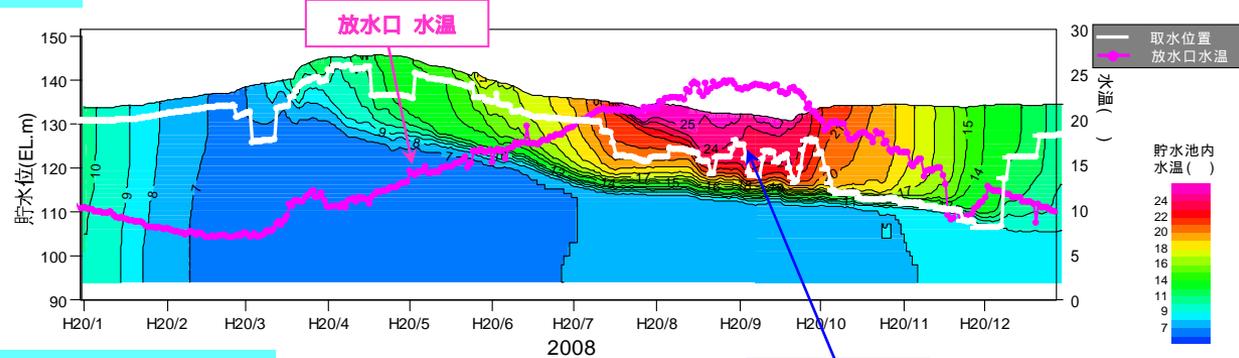
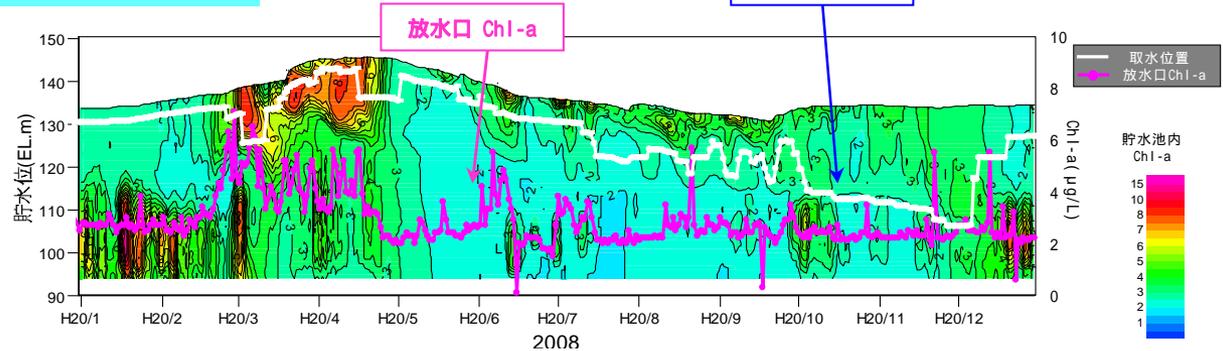
選択取水設備運用前後における
流入・下流河川の水温とクロロフィルaの変化

- 選択取水設備の運用は、通常は表層取水を行っているが、水温やクロロフィルaの状況により、取水深の操作を行っている。

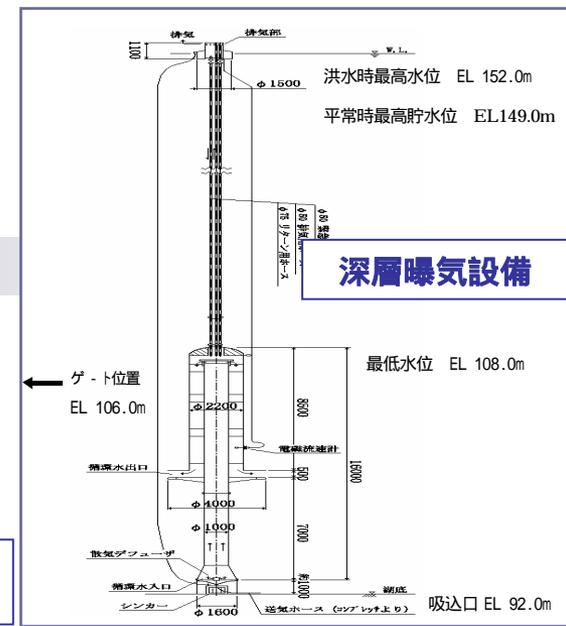
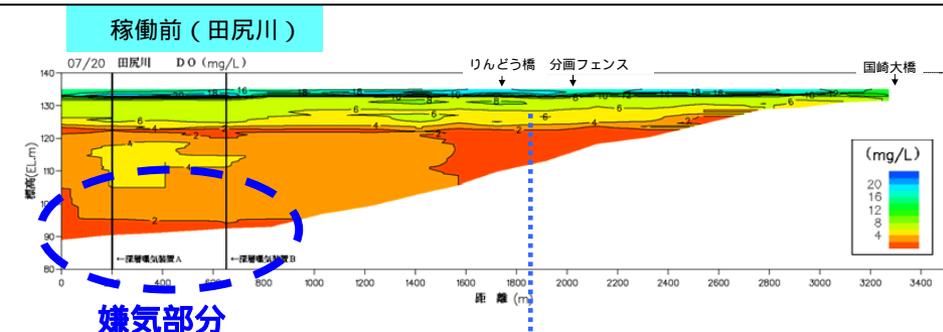
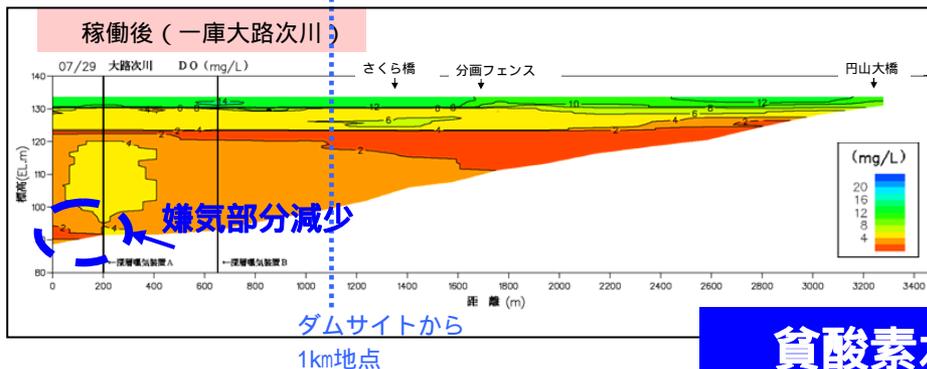
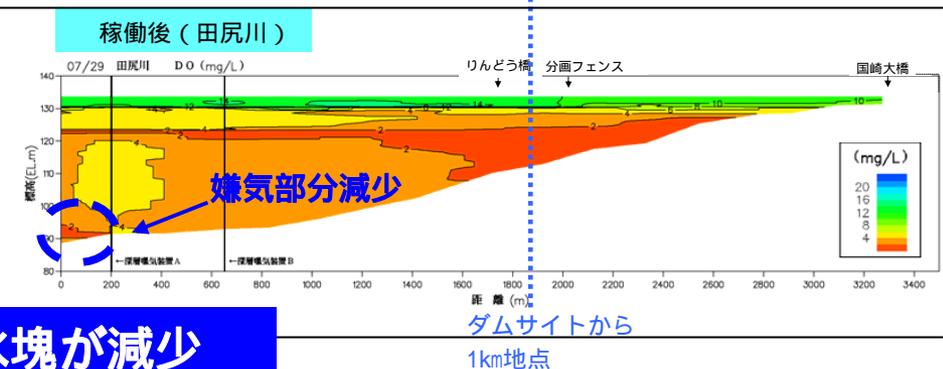
貯水池内D0鉛直分布図(H17) 調査結果

- 深層曝気設備の運用は、中層から底層にかけてD0値の上昇効果を示しており、底層部の嫌気化によるS57,58に発生した硫化水素臭が起きなくなった。

貧酸素水塊が減少

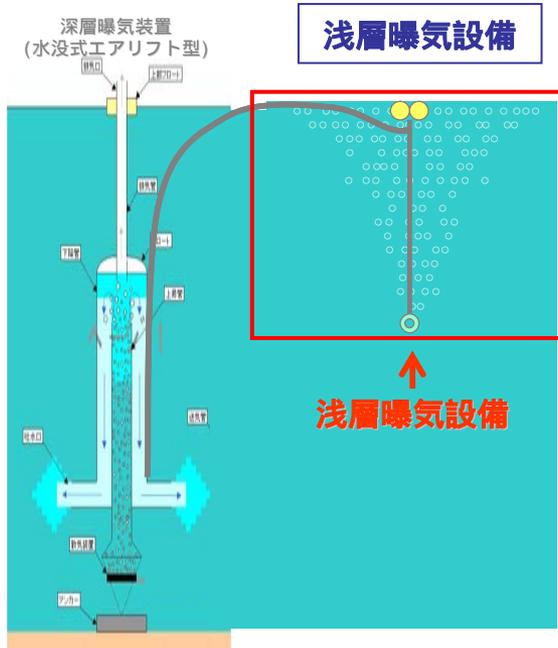
水温の鉛直変化

■浅層曝気設備の運用は、表層水の循環が生じ、水温勾配が小さくなった。

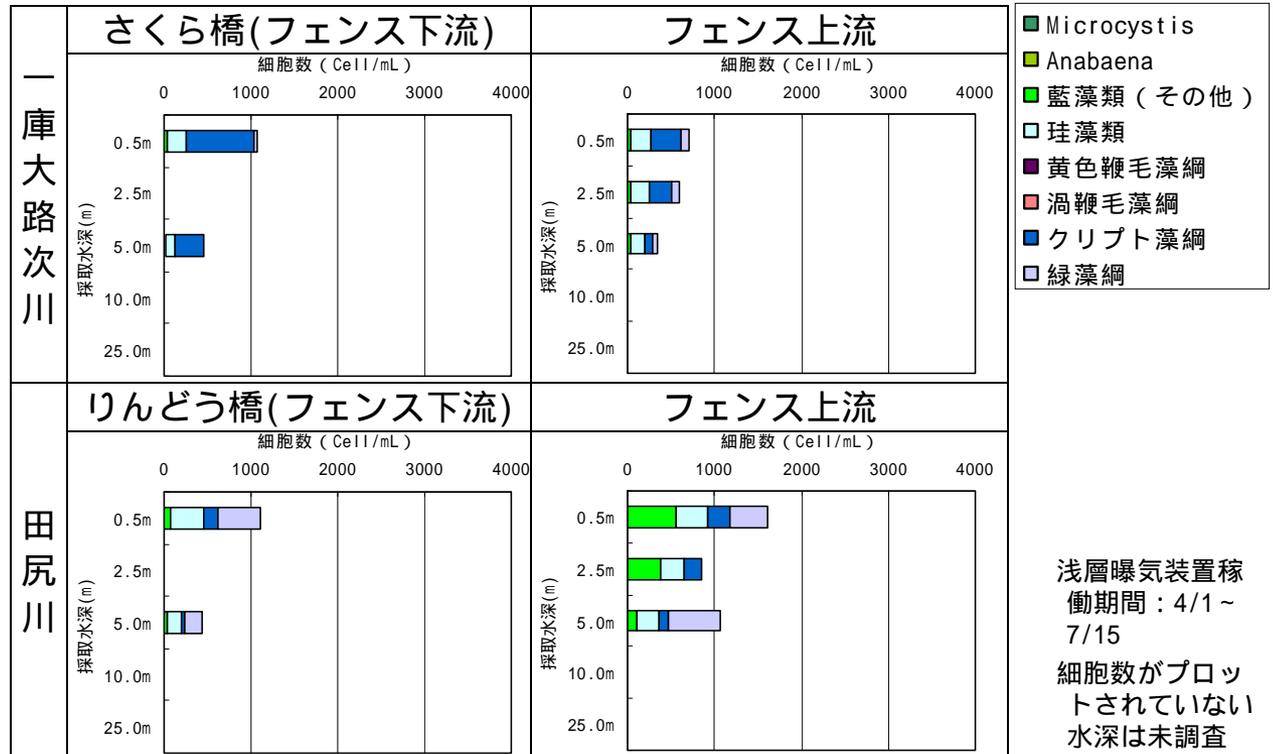
植物プランクトン細胞数(H20.6.12定期調査結果)

■分画フェンスは、藻類の拡散防止を目的とし、通年にわたって設置している。

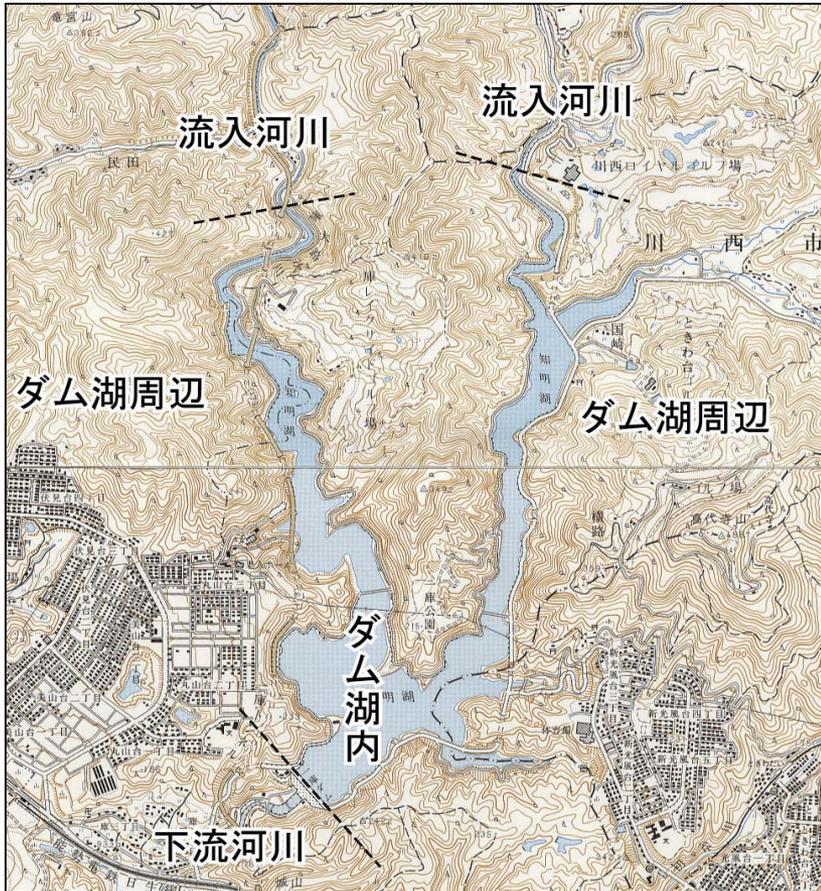
■図の各所で調査を実施。調査地点は図に示す4区分とした。

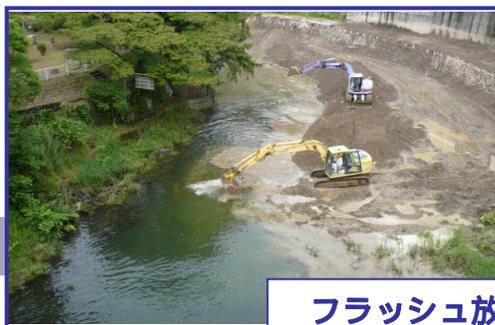
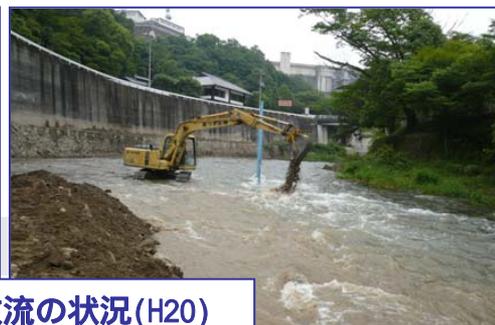
フラッシュ放流の状況(H20)

■土砂投入量とフラッシュ放流の実績

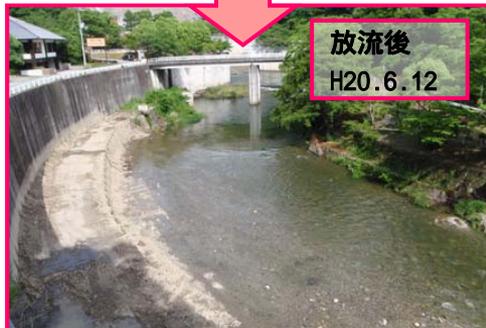
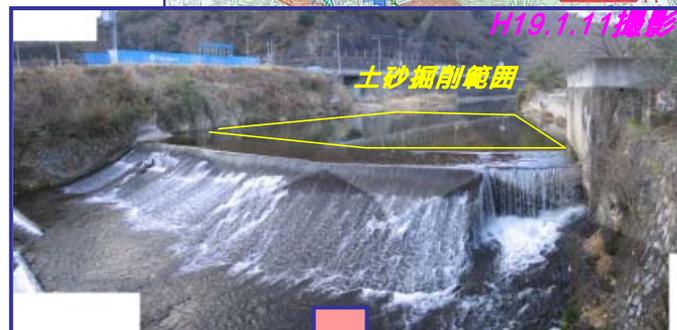
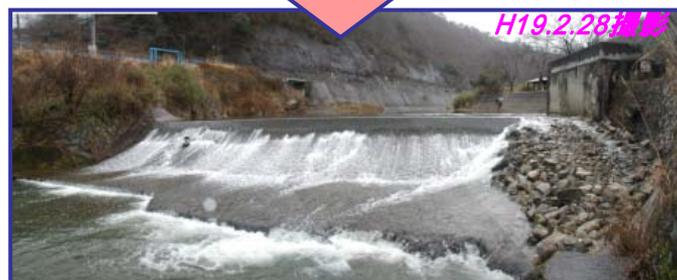
フラッシュ放流前後の
下流河床状況(H20)

- 環境復元対策を開始した平成14年度ではオイカワの体長5cm以下の稚魚は確認されなかったが、平成15年度以降は確認されている。
- これまで実施してきた下流土砂還元、フラッシュ放流および弾力的管理試験の複合的な効果が現れてきているものと思われる。
