4.1. 評価の進め方

4.2. 堆砂測量方法の整理

4.3. 堆砂実績の整理

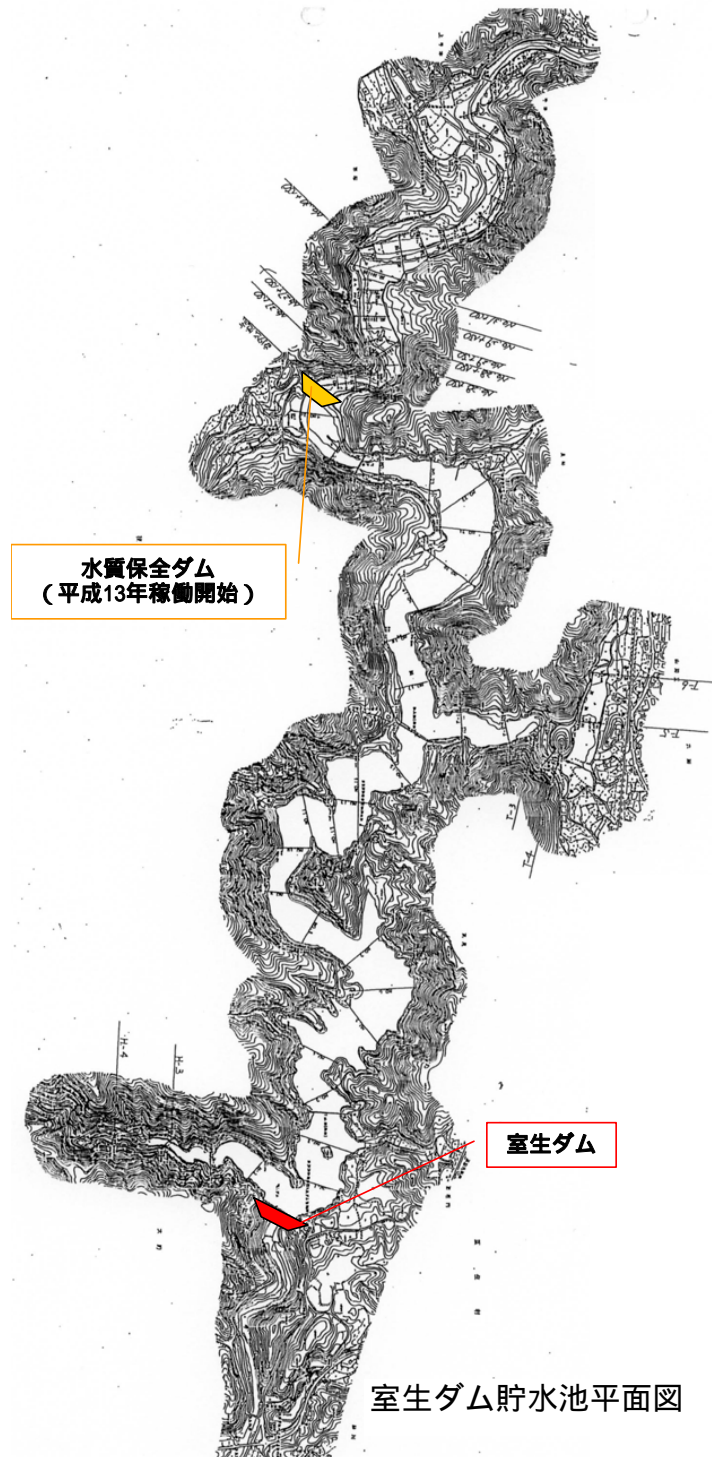
図 4.2-1 堆砂測量計画図

ダムの深浅測量による堆砂測量は、毎年11月～翌年の3月にかけて実施している。深浅測量は主に音響測深器を用いて貯水池の横断方向の河床高の測量を行い、前年度の測量結果と比較し各断面間の平均堆砂量を算出している。

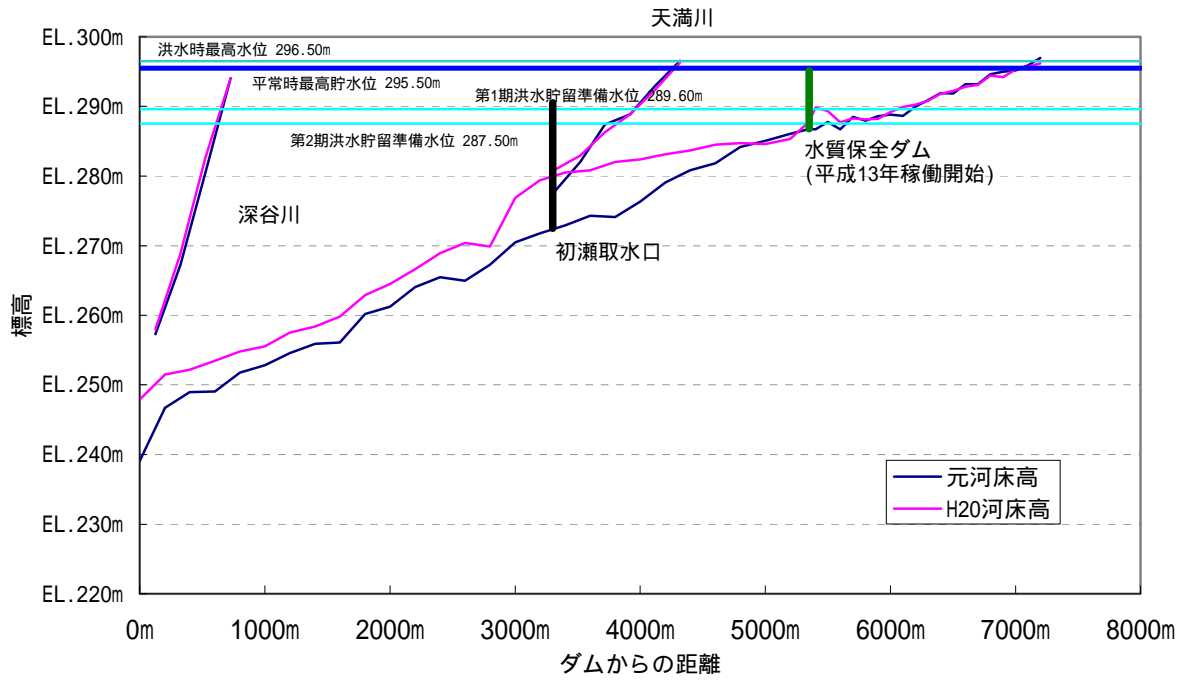
図 4.3-3 貯水池堆砂縦断面図

測量結果(堆砂状況調査報告書、深淺測量結果等)をもとに、堆砂状況について経年的に図表を整理した。また、縦断図を示し、堆砂形状を把握した。

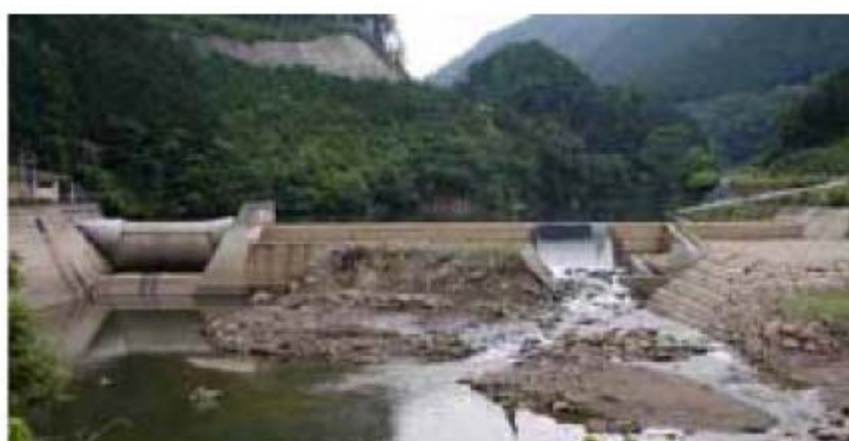
図 4.4.1-1 水質保全ダムの設置状況

室生ダムでは、貯水池上流に室生水質保全ダムを設置している。建設開始は平成6年、竣工は平成12年、稼働開始は平成13年11月である。

水質保全ダムの設置目的、諸元等については、表4.4.1-1、図4.4.1-1に示すとおりである。

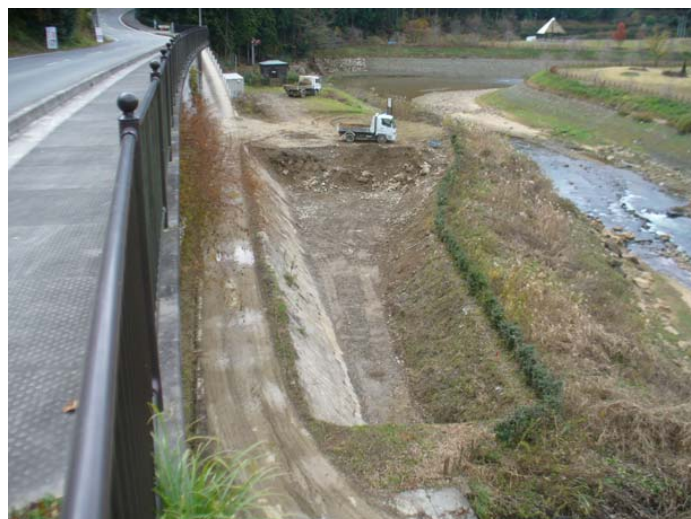
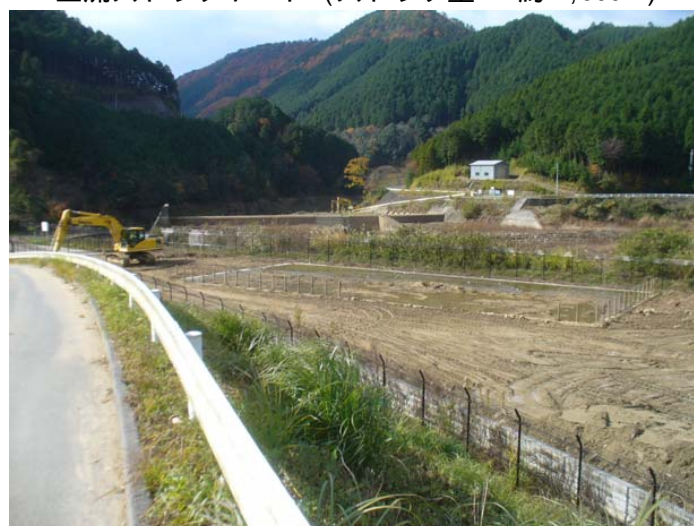
図 4.4.2-5 スtockヤード状況

上流ストックヤード (ストック量 : 約 1,300m³)

下流ストックヤード (ストック量 : 約 300m³)

ストックヤードに運搬された堆積土は、林地開発事業やダム下流への土砂供給試験に活用されている。

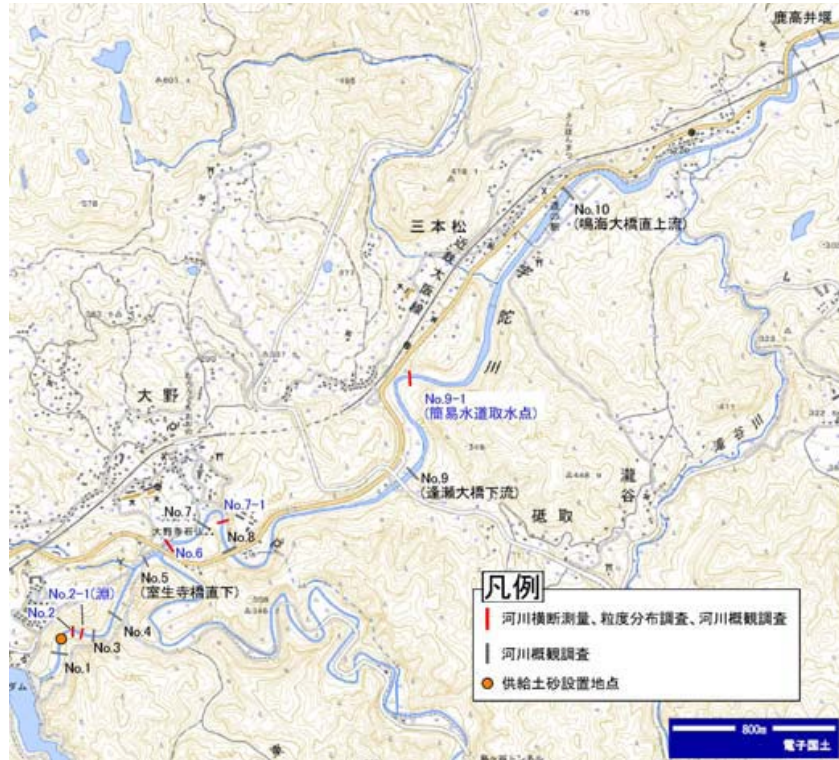
図 4.4.4-4(1) 室生ダム土砂供給調査地点

室生ダム土砂供給の調査地点は、図 4.4.4-4 に示すとおりである。

測線 No.4(ダム下流 0.5km)と No.6(0.9km)で砂の堆積傾向を示すと判断される。また、大きな出水がない場合には、徐々に細粒分が減少する傾向を示しており、この傾向が今後も継続するかどうかを確認する必要があるが、細粒分補給という観点からは土砂供給の継続が望ましいと考えられる結果となった。
