# 1. 鳴鹿大堰建設事業の概要

鳴鹿大堰は、九頭竜川の福井県坂井市丸岡町（旧）東二ツ屋地先と永平寺町法寺岡地先に建設された可動堰で、昭和60年（1985年）度の予備調査開始から、平成11年（1999年）3月末に堰の運用を開始し、平成16年（2004年）3月に完成した。

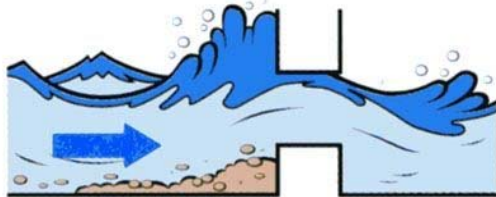
旧鳴鹿堰堤(固定堰)

旧鳴鹿堰堤は、コンクリートの固定部（敷高）の高さがT.P. +32.80～33.80mと、計画河床高（T.P. +30.486m）よりも約2.3～3.3mも高く、さらに堰上流には土砂が堆積し、河道が狭窄しており、洪水の流下に支障を来していた。

土砂やコンクリート固定部  
により洪水の流下に障害

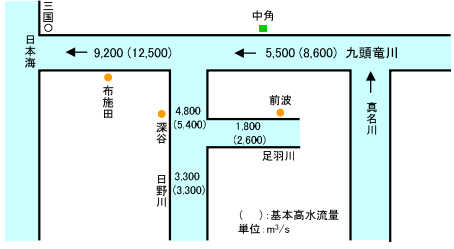
<計画洪水流量図>

( ): 基本高水流量  
単位: m<sup>3</sup>/s

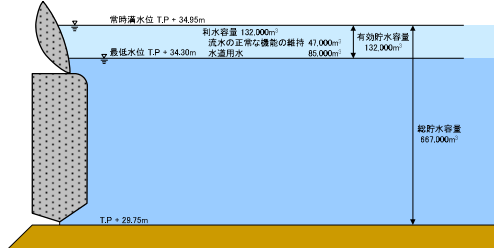
<容量配分図>

形式	可動堰	目的	F, N, A, W, I, P
堤高	5.7 (m)	総貯水容量	667 (千m <sup>3</sup> )
		有効貯水容量	132 (千m <sup>3</sup> )
堤頂長	311.6 (m)	洪水調節容量	----- (千m <sup>3</sup> )
		(洪)	132 (千m <sup>3</sup> )
堤体積	---- (千m <sup>3</sup> )	(非)	132 (千m <sup>3</sup> )
		(内訳)	
流域面積	1,181.8 (km <sup>2</sup> )	利水容量	上水 : 85 (千m <sup>3</sup> )
			不特定 : 47 (千m <sup>3</sup> )
湛水面積	0.25 (km <sup>2</sup> )

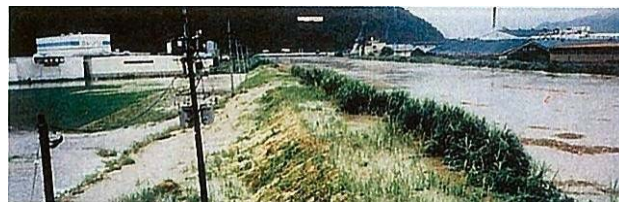
堤防からあふれ出す状況（浅水川右岸 JR 北陸本線下流付近）

近年は、堤防や河道整備、ダム建設、砂防事業の進展などによって、中小洪水による治水安全度が向上してきているものの、平成10年（1998）7月出水による浅水川の越水被害に見られるように、中小河川の氾濫や支川の内水被害などが依然として生じている。

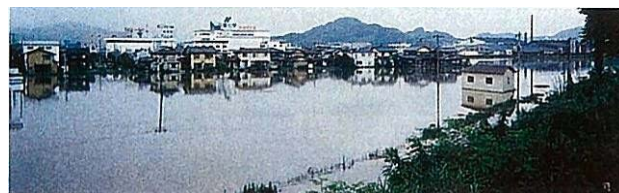
浸水状況（浅水川左岸御幸町内）
