## 2.4 事業実施による環境の変化

### 2.4.1 事業実施による生物の生息・生育状況の変化

## 2.4.2 堆砂の状況

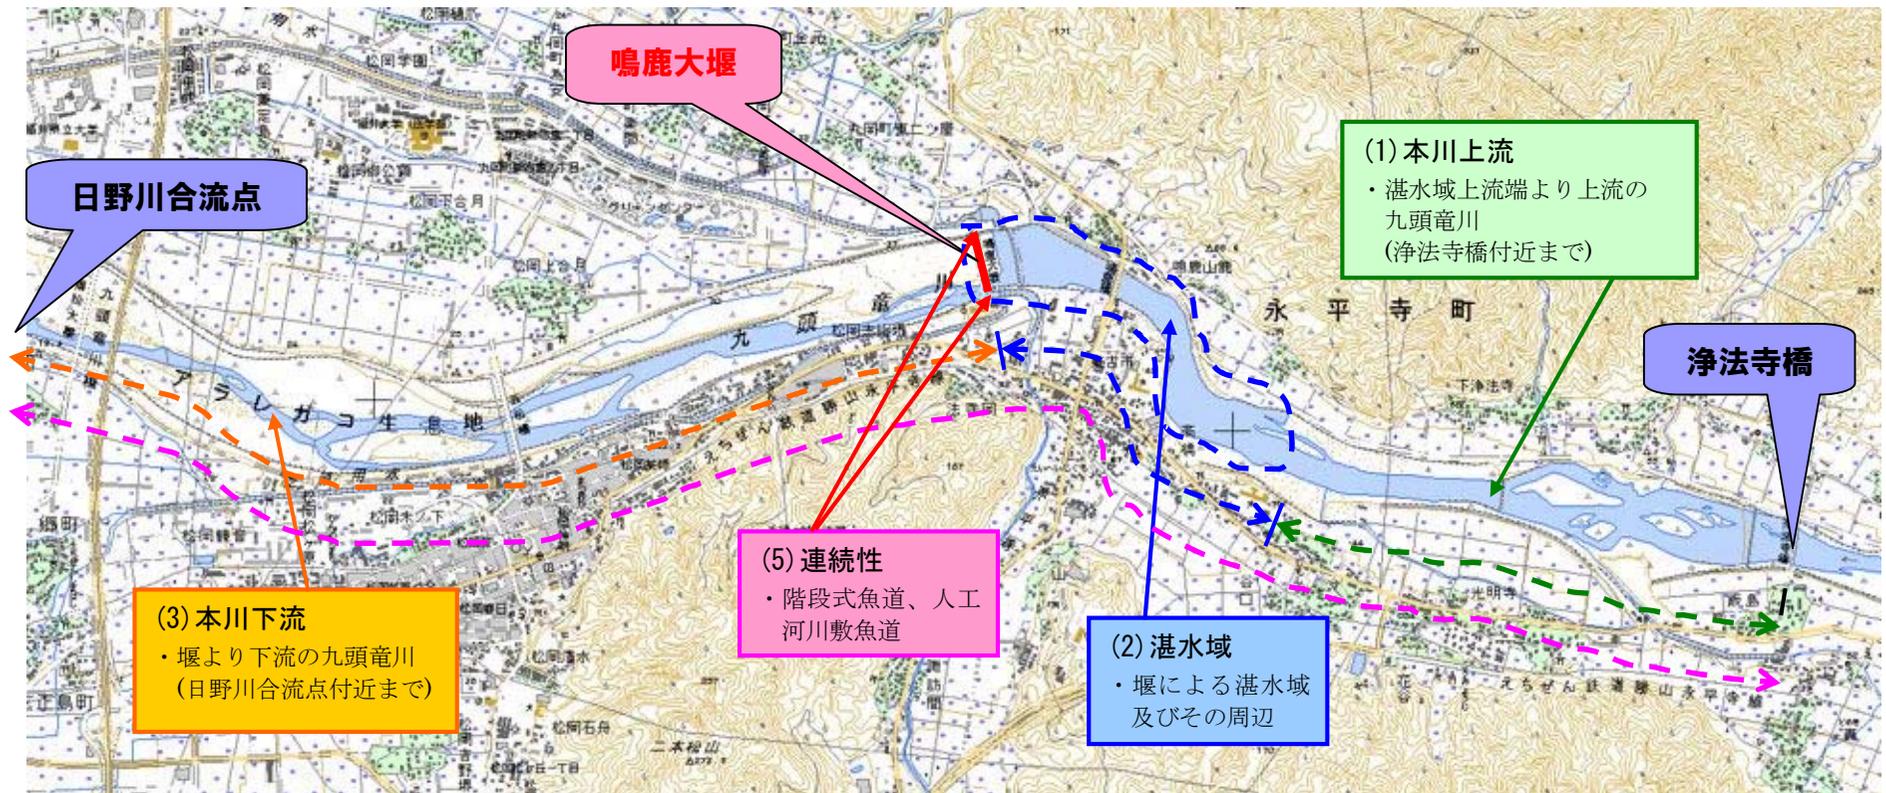
図2.4.1 鳴鹿大堰における生物の生息・生育状況の変化の検証の対象範囲

生物の生息・生育状況の変化の検証の視点、対象範囲を表2.4.2及び図2.4.1に示す。

視点		検証の対象範囲
場所別	本川上流	湛水域上流端より上流の九頭竜川(浄法寺橋付近まで)
	湛水域	堰による湛水域内及びその周辺(鳴鹿大堰堰堤から堰湛水域上流端(約 31.1km 地点付近)まで)
	本川下流	堰より下流の九頭竜川(日野川合流点付近まで)
連続性		本川上流～湛水域～本川下流

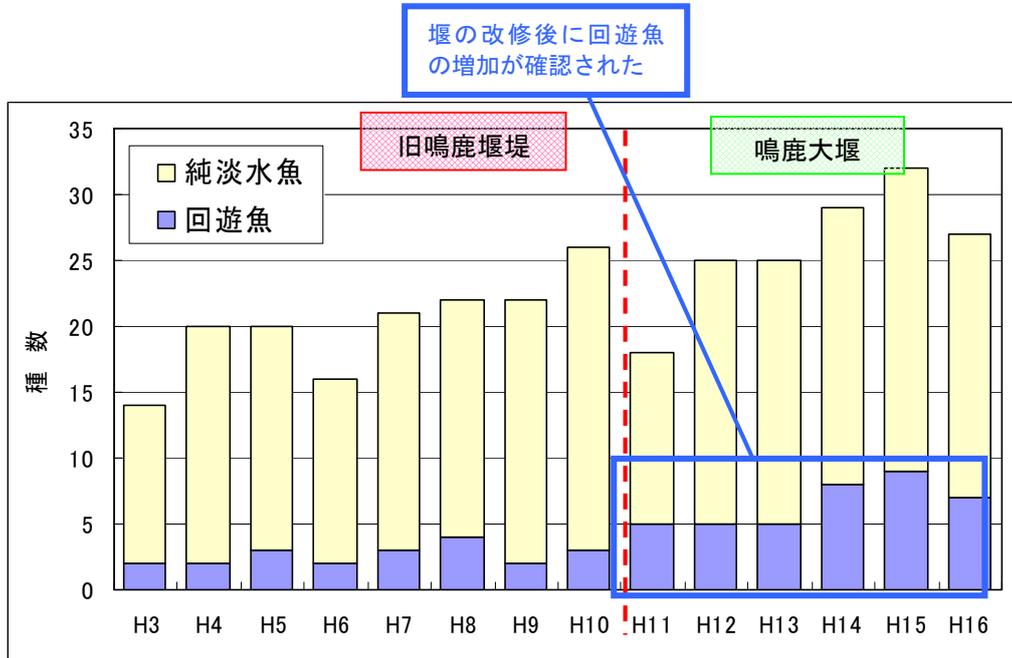
図 2.4.2 本川上流において確認した魚類の確認状況

本川上流における調査により確認した魚類の確認種数を図 2.4.2 に示す。

堰暫定運用後、サケ、サクラマスなどの通し回遊魚など魚類の確認種数が増加した。

堰暫定運用後にサケ、サクラマスなどの回遊魚が継続して確認されており、魚道改築の効果による可能性がある。また、オオクチバス、ブルーギルについては、堰の改修で水深が増大し、緩流域を好む外来種が生息するようになった可能性も考えられるが、本川下流においては堰の改修以前から確認しており、人による持ち込みの可能性も否定できないため、どちらの影響かは不明である。今後、増加傾向がみられるかどうか注意して確認していく必要がある。

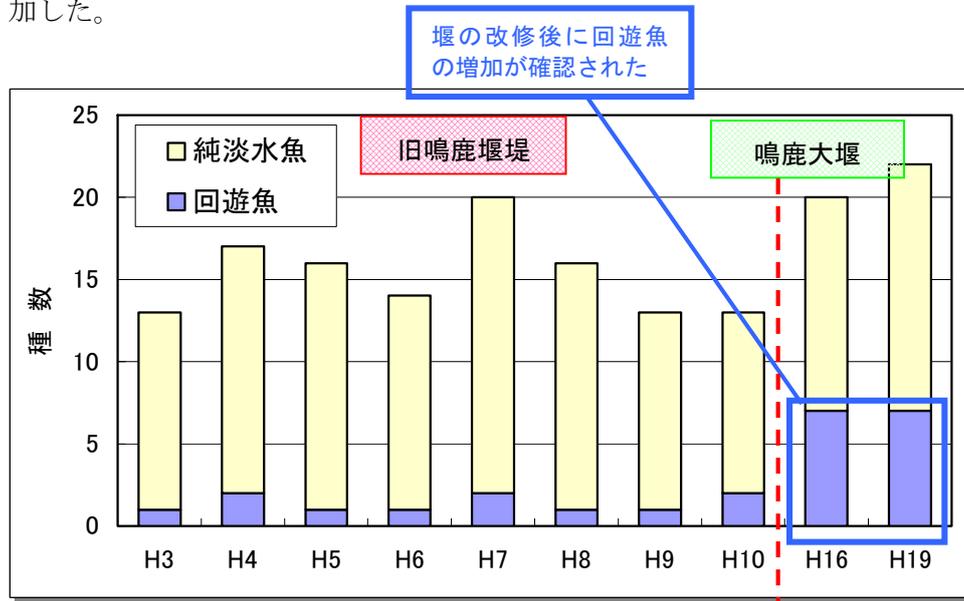
図 2.4.3 本川上流において確認した魚類の確認状況

湛水域における調査により確認した魚類の確認種数を図 2.4.3 に示す。

堰暫定運用後、サケ、カマキリ(アラレガコ)などの通し回遊魚など魚類の確認種数が増加した。

魚種組成からみると、魚道の改修により、新たに回遊魚を確認した。

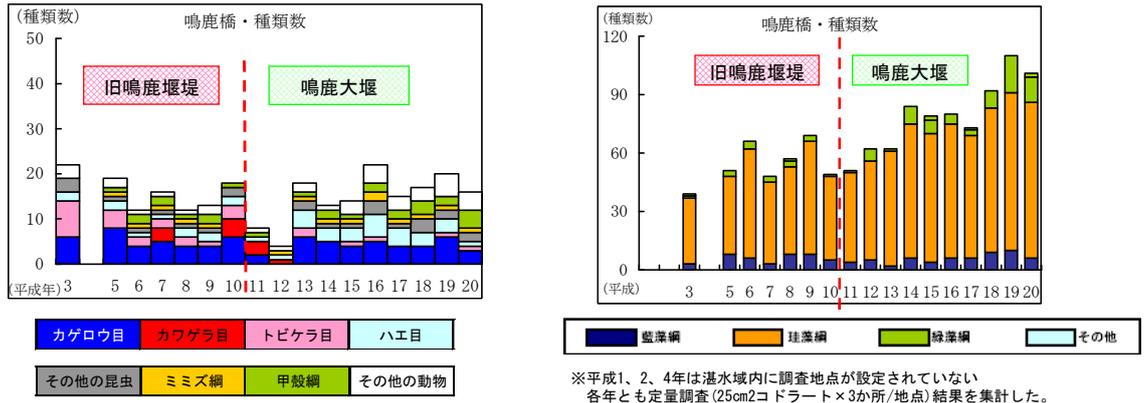
図2.4.4 湛水域における底生動物と付着藻類の確認種数(秋季調査)

堰暫定運用前と堰暫定運用後を比較すると、平成 16 年(2004 年)度の春季調査において、ミミズ綱の種を多く確認した他、その後の調査においてもミミズ綱の確認種数の割合が多くなっており、全体的にみると、堰暫定運用後は個体数の変動が大きく、また、個体数の組成が暫定運用前とは異なっている。こちらも、堰の改修により湛水域の水深が増大したことで、流水域を好む種が減少し、緩流域を好む種が増加したためと考えられる。

堰の改修により湛水域の水深が増大したことで、流水域を好む種が減少し、緩流域を好む種が増加したためと考えられる。

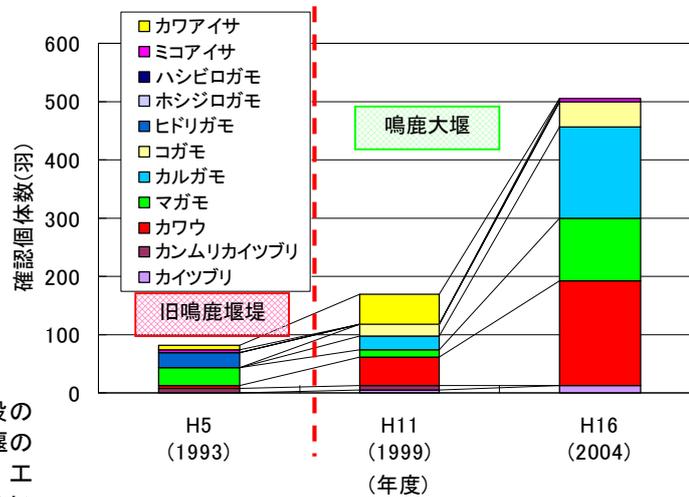
図2.4.5 湛水域で確認した水鳥

堰によって形成されている湛水域をどのような鳥類が利用しているかを把握するため、湛水域の水面を利用すると考えられるカイツブリ、カワウ、カモ類についての確認状況を整理した。

堰の上下流を対象に調査を実施した平成5年(1993年)度～平成16年(2004年)度の調査(九九福4)において越冬期に水面で確認されたカイツブリ類、カワウ、カモ類の個体数をとりまとめた。その結果、これらの水鳥は増加する傾向にあり、平成16年(2004年)度には、カワウや水面で採餌するマガモ、カルガモなどのカモ類を多数確認した。

※平成5年は取水施設の改築、平成11年は旧堰の撤去が行われており、工事の影響で確認が少ない可能性も考えられる。

平成 5 年、11 年の調査時には堰の改築工事の影響により確認数が少なかったものが、管理開始の H16 に戻ってきた可能性が考えられる。

なお、平成 16 年(2004 年)度に多数確認されたカワウは、全国の河川水辺の国勢調査の結果でも増加傾向にあり、戦後の狩猟禁止などによるカワウの個体数の増加が指摘されていることから、この全国的な確認数増加の影響の可能性も考えられる。

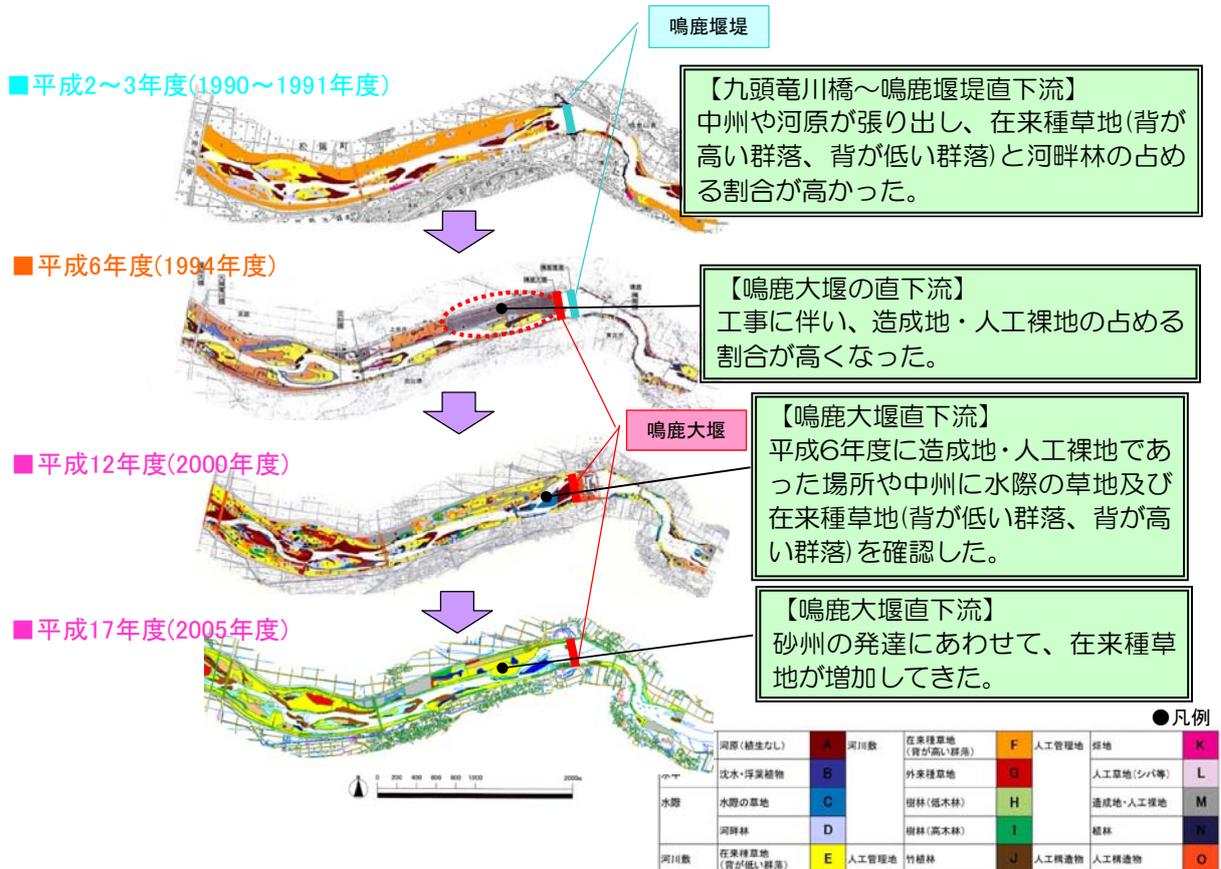
図 2.4.4 本川下流における植生の変遷

本川下流における調査により確認した植生の経年変化を図 2.4.4 に示す。

鳴鹿大堰本体工事前は、中州や河原は自然裸地、在来種草地(背が高い群落、背が低い群落)、河畔林が多くを占めていたが、本体工事中は、鳴鹿大堰直下流は造成地、人工裸地が多くなり、堰の運用開始後は、堰直下流では砂州の発達にあわせて在来種草地在、九頭竜川橋～五松橋付近では自然裸地が減少し、在来種草地(ツルヨシ等)が増加した。

今後は、中州が乾燥化して陸地化する可能性も考えられることから、その変化について定期的に確認していく。

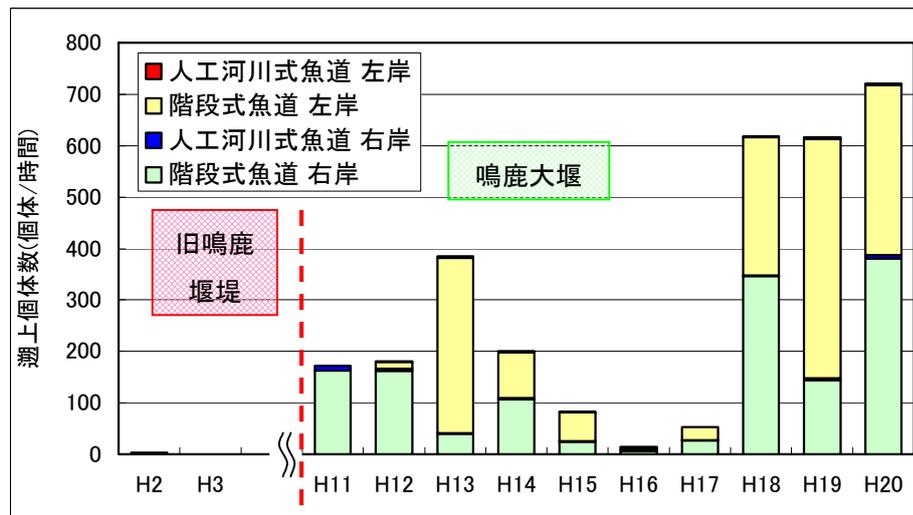
図2.4.7 平成11年度～20年度までの遡上個体数の変化

図 2.4.7 に鳴鹿大堰左右岸魚道（階段式魚道・人工河川式魚道）で行った調査で確認した遡上個体数の推移を示した。左右岸魚道での調査は、アユの遡上期にあわせて行う目視調査、採捕調査及び両者を補足する補足調査の 3 種類を行っており、それぞれ調査頻度や調査時間が異なることから、ここでは、調査結果を調査時間で除し、年間の全調査で平均した、調査 1 時間あたりの遡上個体数を算出して比較を行った。なお、平成 2 年度、3 年度については、旧鳴鹿堰堤左岸の階段式魚道の遡上個体数である。

平成 2 年度、3 年度は、魚道を遡上する個体がほとんど確認されなかった。また、平成 14 年 6 月の大出水、平成 16 年度 5 月以降の過去に例をみない出水による濁水の影響によって、平成 13 年度をピークに減少していたが、平成 17 年度には若干の回復をみせ、平成 18 年度以降は大幅な遡上個体の増加を確認している。なお、目視調査では一日で数万匹以上確認されることもあり、図に示した遡上個体は多くが目視調査で確認したものとなっている。

※目視調査、採捕調査及び補足調査の調査結果をとりまとめた結果である。

※なるべく同じ条件で比較できるように、調査結果を調査時間で除し、単位時間あたりの遡上個体数として整理した。

※平成 2 年度、3 年度については、旧鳴鹿堰堤左岸の階段式魚道の遡上個体数である。

旧鳴鹿堰堤の左岸階段式魚道と比較すると、鳴鹿大堰の魚道はより多くの魚類の遡上に利用されている。

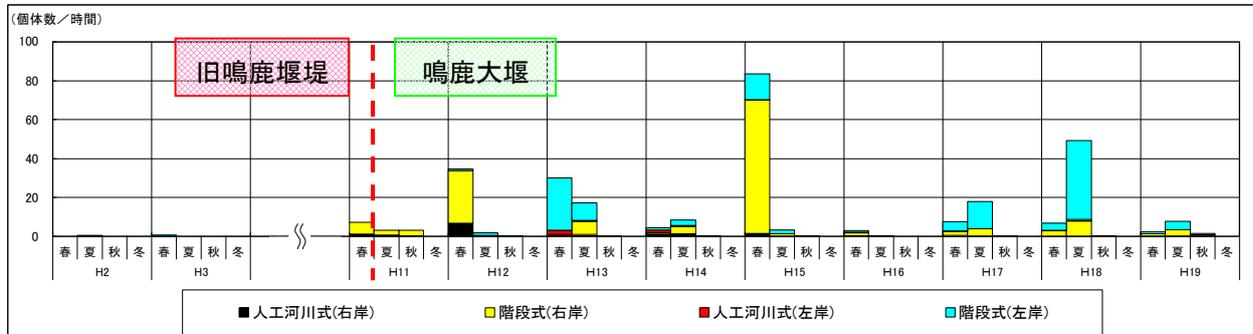
図2.4.8 平成11年度～20年度までの遡上個体数およびアユ放流量

旧鳴鹿堰堤の魚道では、アユの遡上はわずかししか確認していなかったが、鳴鹿大堰運用開始後は春季～夏季にかけて多くの遡上を確認した。また、魚道別にみると、階段式の魚道においてより多くの遡上を確認した。

運用開始後、特に階段式魚道で多くの遡上を確認し、堰の改修によって大幅にアユの遡上個体数が増加したことが確認された。

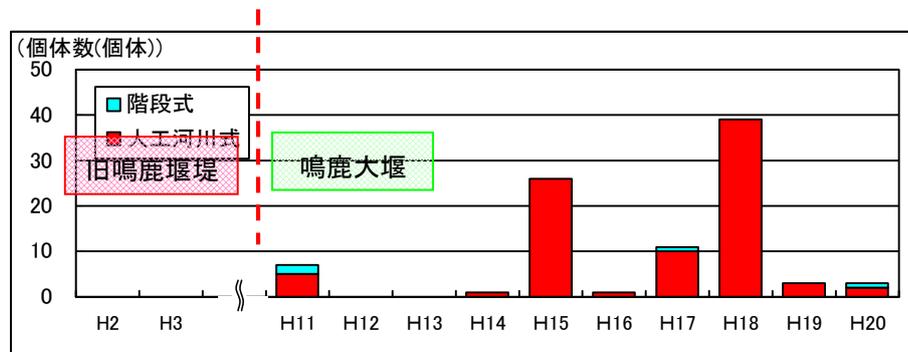
図2.4.10 カマキリ(アラレガコ)の遡上個体数

平成11年度～20年度におけるカマキリ(アラレガコ)の遡上個体数を図2.4.10に示す。なお、平成元年度から平成10年度までについては、鳴鹿大堰の下流では平成元～3、5～7年度及び10年度に確認しているが、上流では確認していない。

カマキリ(アラレガコ)は平成11年3月の魚道稼働以来、平成16年度まで、人工河川式魚道及び階段式魚道(魚道上流部を含む)で確認しており、経年的に変動はあるものの継続して遡上している。また、平成16年度の魚類上下流調査で湛水域(鳴鹿橋上流)においてカマキリ(アラレガコ)を採捕しており、遊泳力の弱いカマキリ(アラレガコ)が新設魚道を通して湛水域まで通過することが明らかになった。

したがって、鳴鹿大堰上流の瀬の地点である浄法寺での確認はなかったが、漁業者からの聞き取りにより鳴鹿大堰の上流で確認したとの情報があることから、個体数はまだ少ないものの、カマキリ(アラレガコ)が魚道を遡上して堰上流の河川域に生息するようになり、分布を拡げていることが確認できている。

運用開始後に人工河川式魚道で確認しており、大堰の魚道を遡上していることが示唆された。また、漁業者からの聞き取りにより、個体数は少ないものの、堰上流の河川域でかく人され、堰の上流域に分布を拡げていることが確認できている。今後、これらの生息状況の確認に努める必要がある。

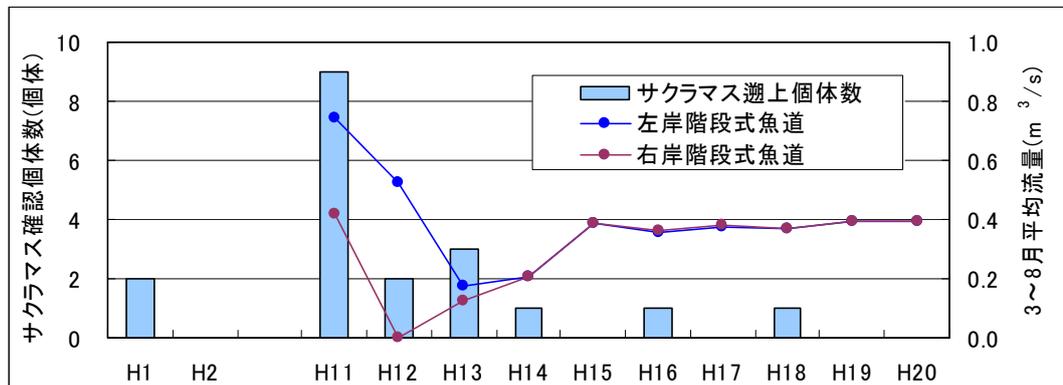
図2.4.11 サクラマス遡上個体数と魚道流量との関係

大型の回遊魚であるサケ科のサケ、サクラマスについては、鳴鹿大堰の暫定運用以前には下流までの確認であったものが、運用開始後は主に階段式魚道を利用して遡上していることが確認されている。しかし、魚道を遡上する個体数は多くなく、今後、必要に応じてより魚道を遡上できるような方策の検討することが重要であると考えられた。特に魚道流量が多い年に遡上個体数が多くなる傾向がみられることから、遡上時期における魚道流量を増加することで遡上環境を改善できる可能性があると考えられる。

魚道の改修後、魚道の遡上を確認され、効果が認められたものの確認個体数が少なく、遡上環境改善のための魚道流量の増加等の改善が必要と考えられる。

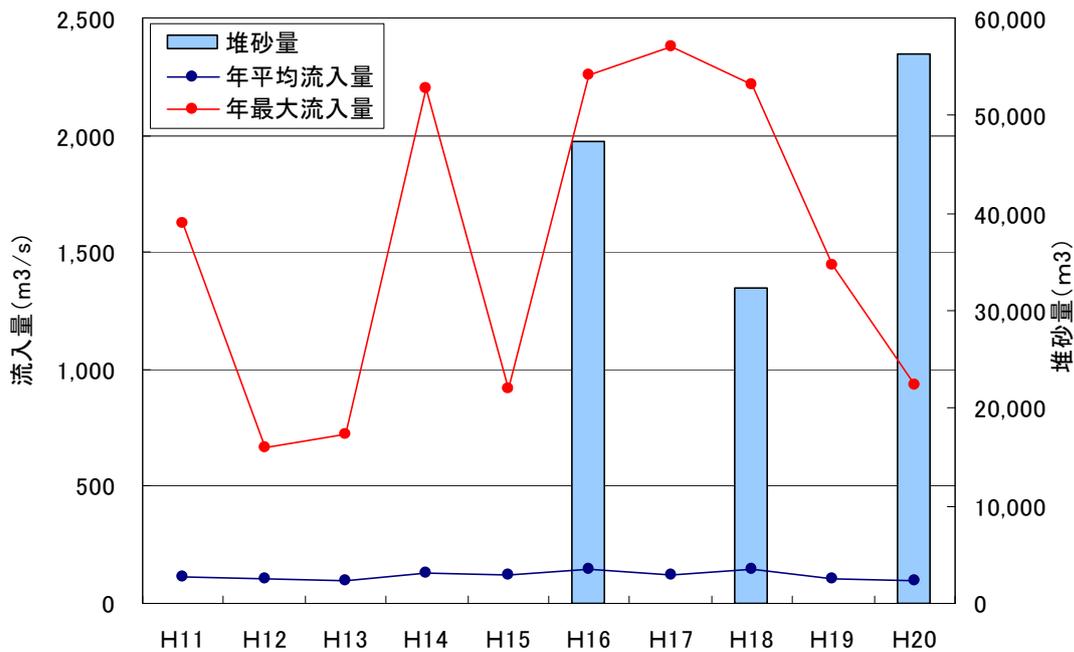
図 2.4.12 鳴鹿大堰流入量と堆砂量との比較

平成16、18および20年の測量結果より算出された鳴鹿大堰の貯水容量および堆砂量をみると、平成16年から18年で14,979m<sup>3</sup>減少していたが、平成20年は23,916m<sup>3</sup>増加した。平成18～20年に堆砂量が増加したのは大きな出水が比較的少なかったことによると考えられる。

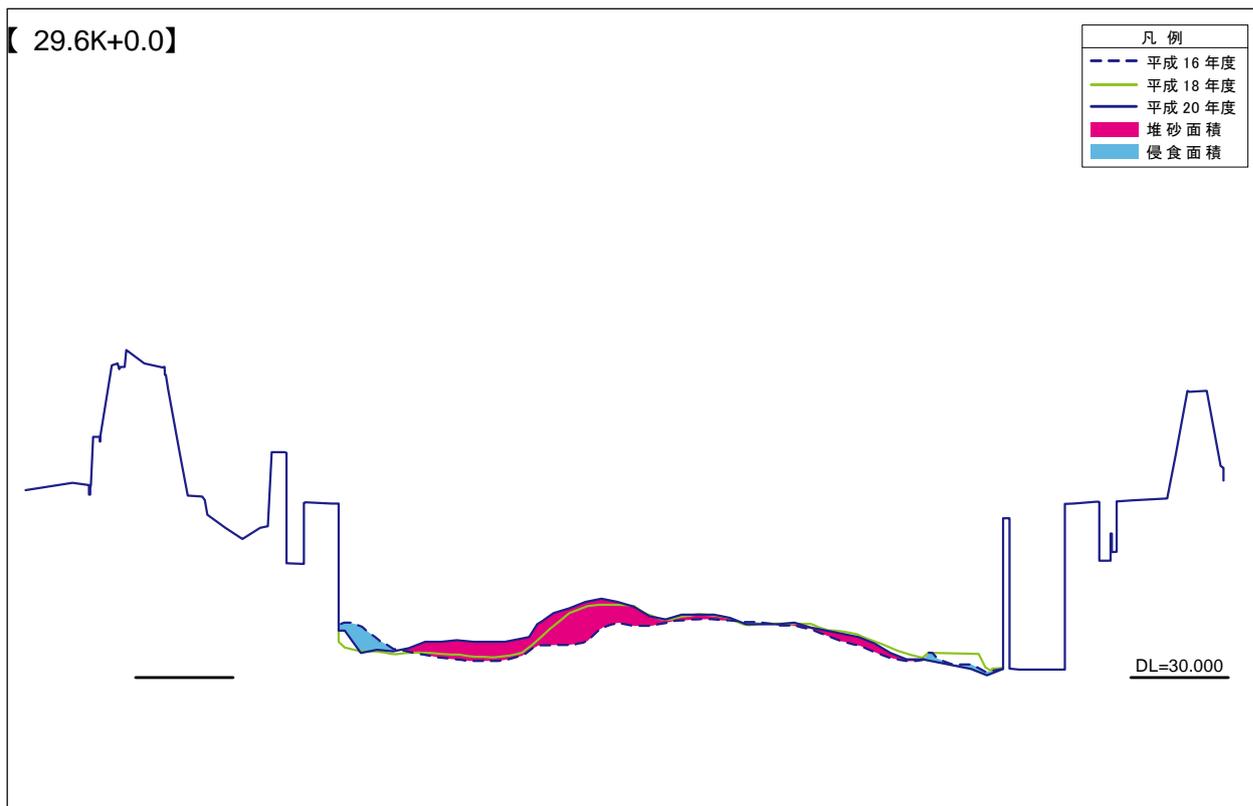
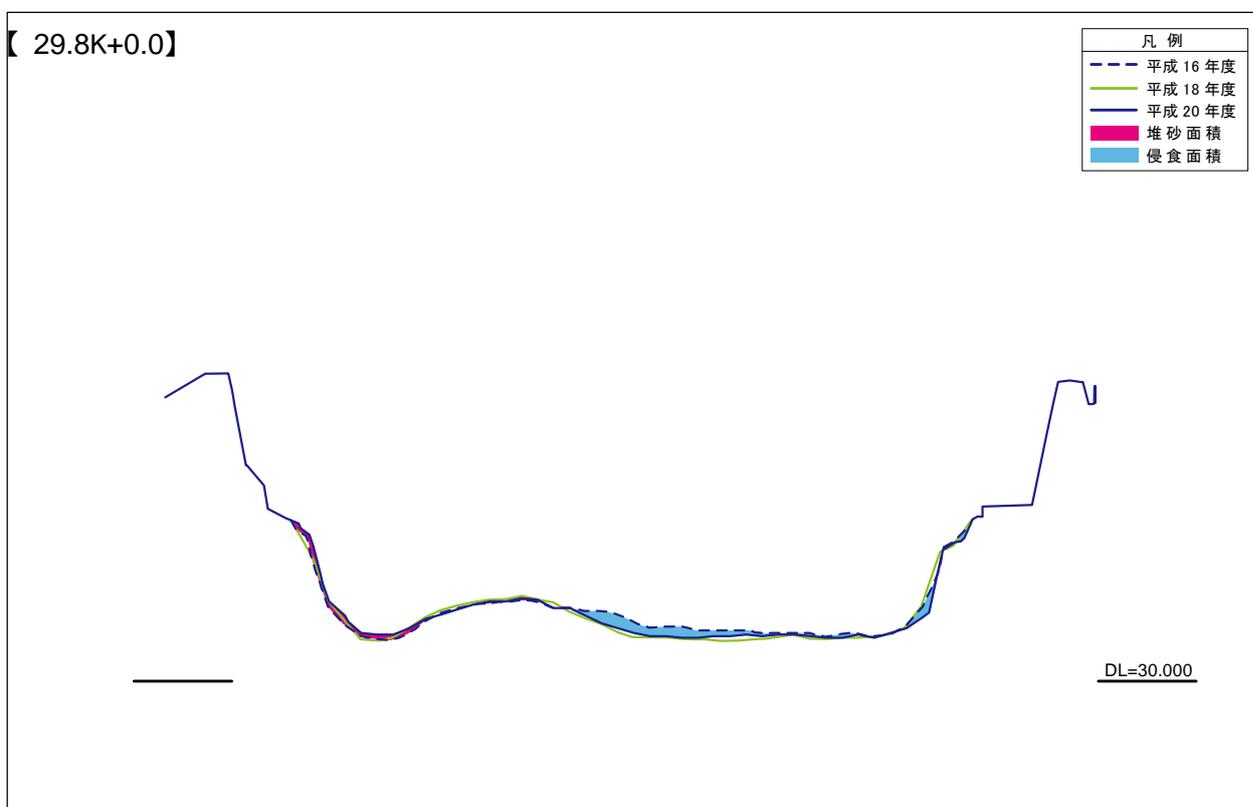
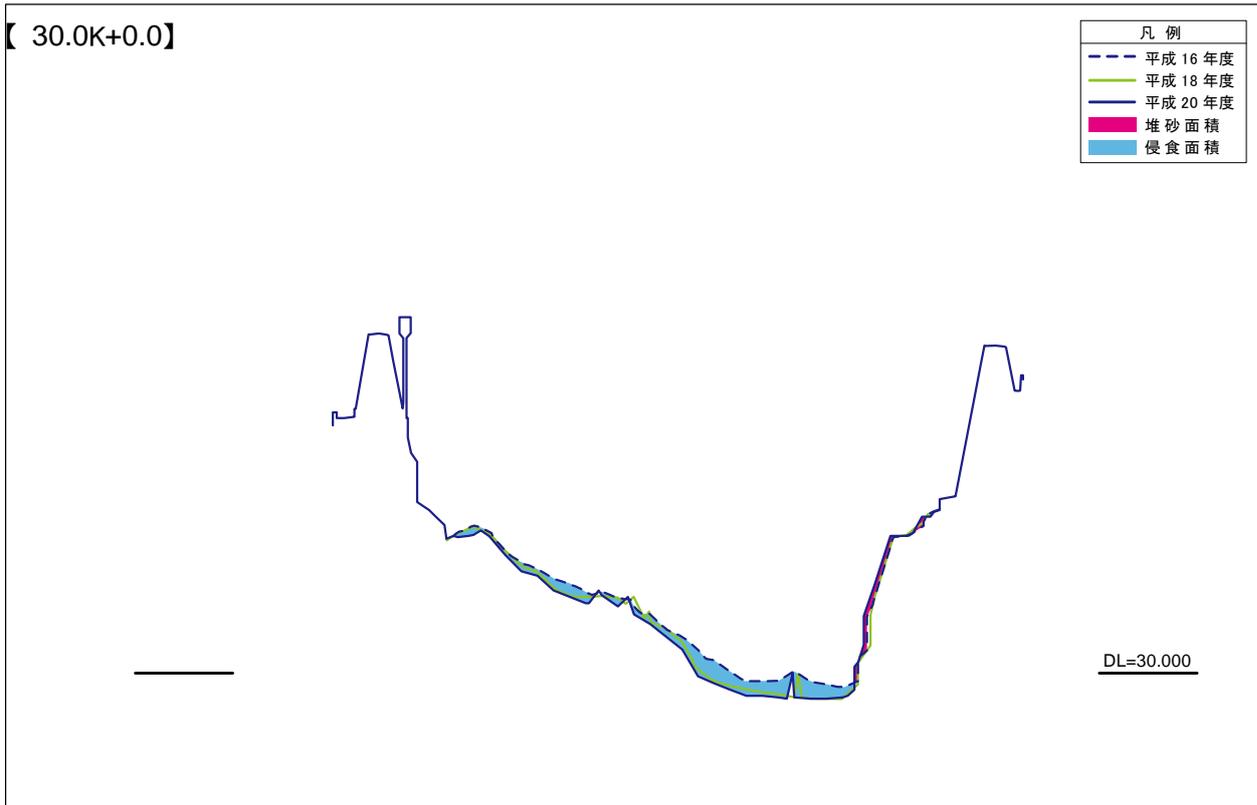
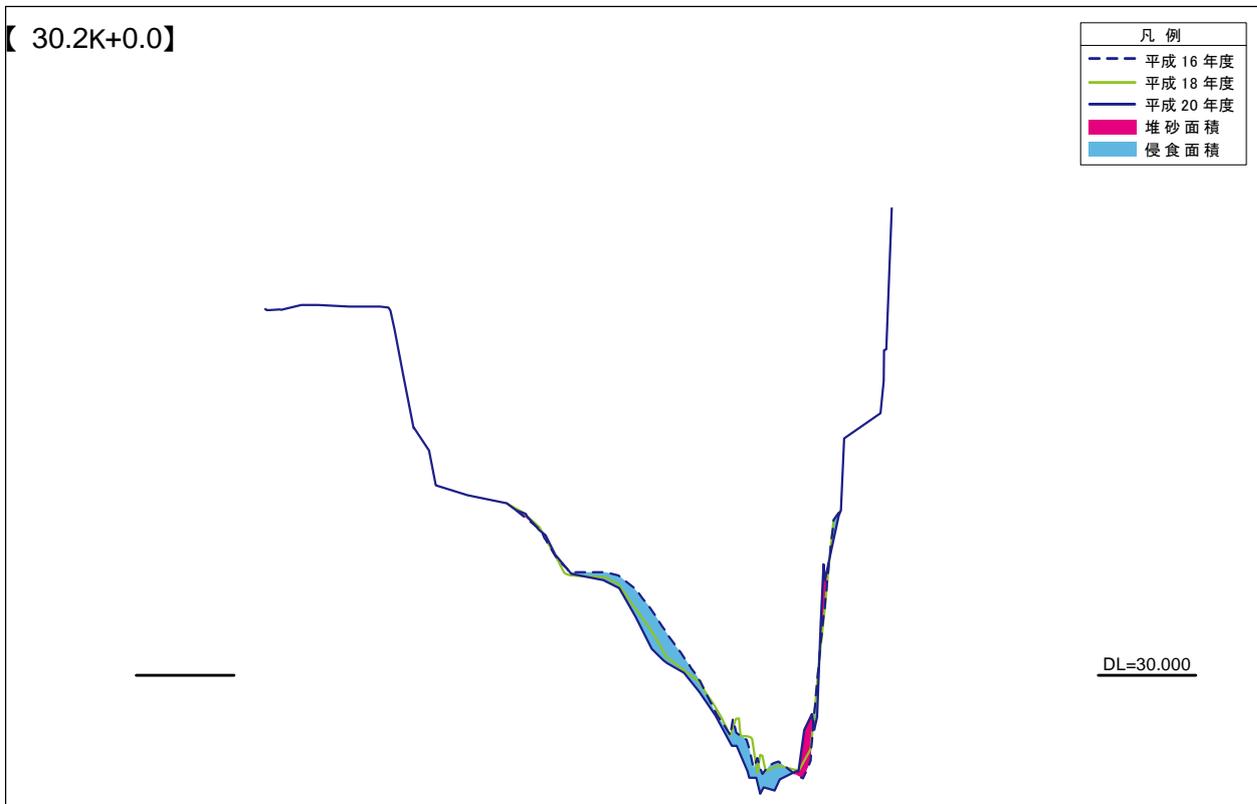
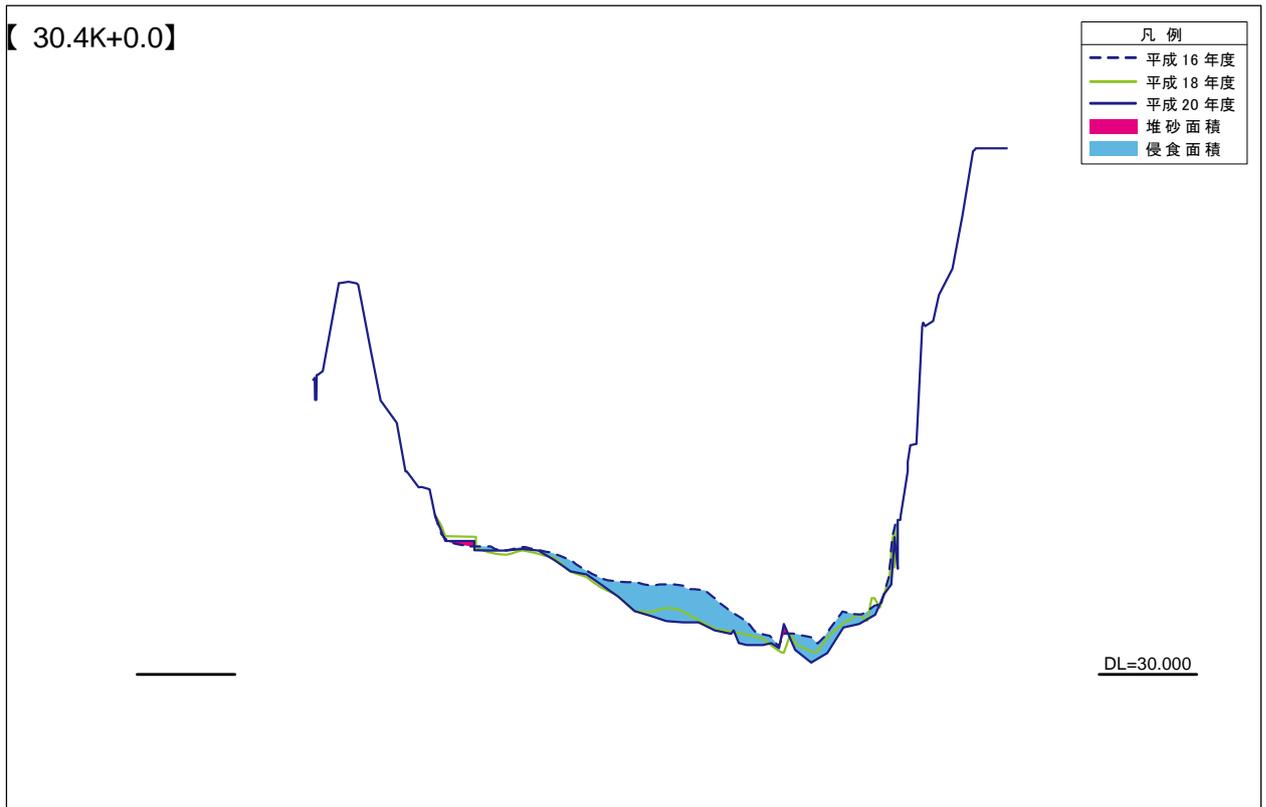
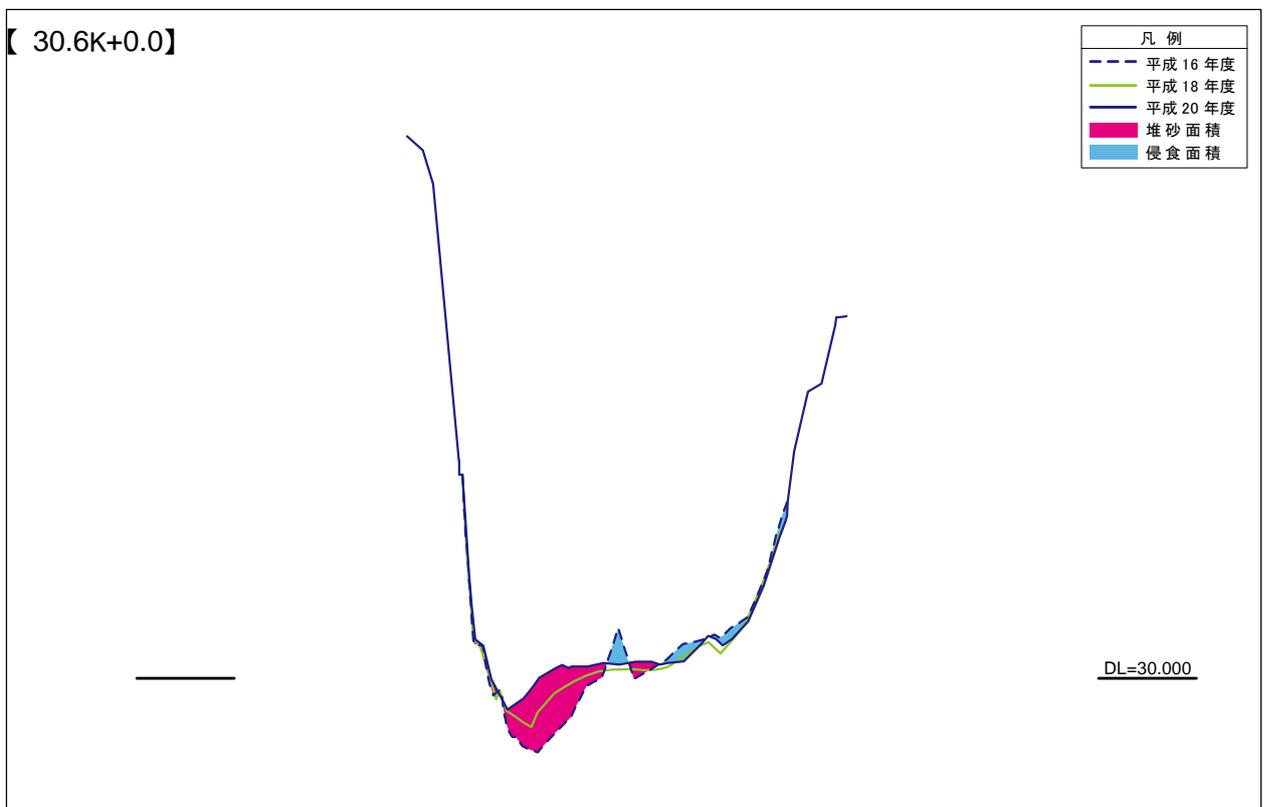
図 2.4.13 (1) 平成 16 年、18 年および 20 年の断面比較図

堰上流の29.6k～31.2kについて平成16年、18年および20年の断面を比較してみると、堰直上流(29.6k+0.0)では、平成16年より徐々に堆砂しているが、それより上流では侵食の傾向にある。

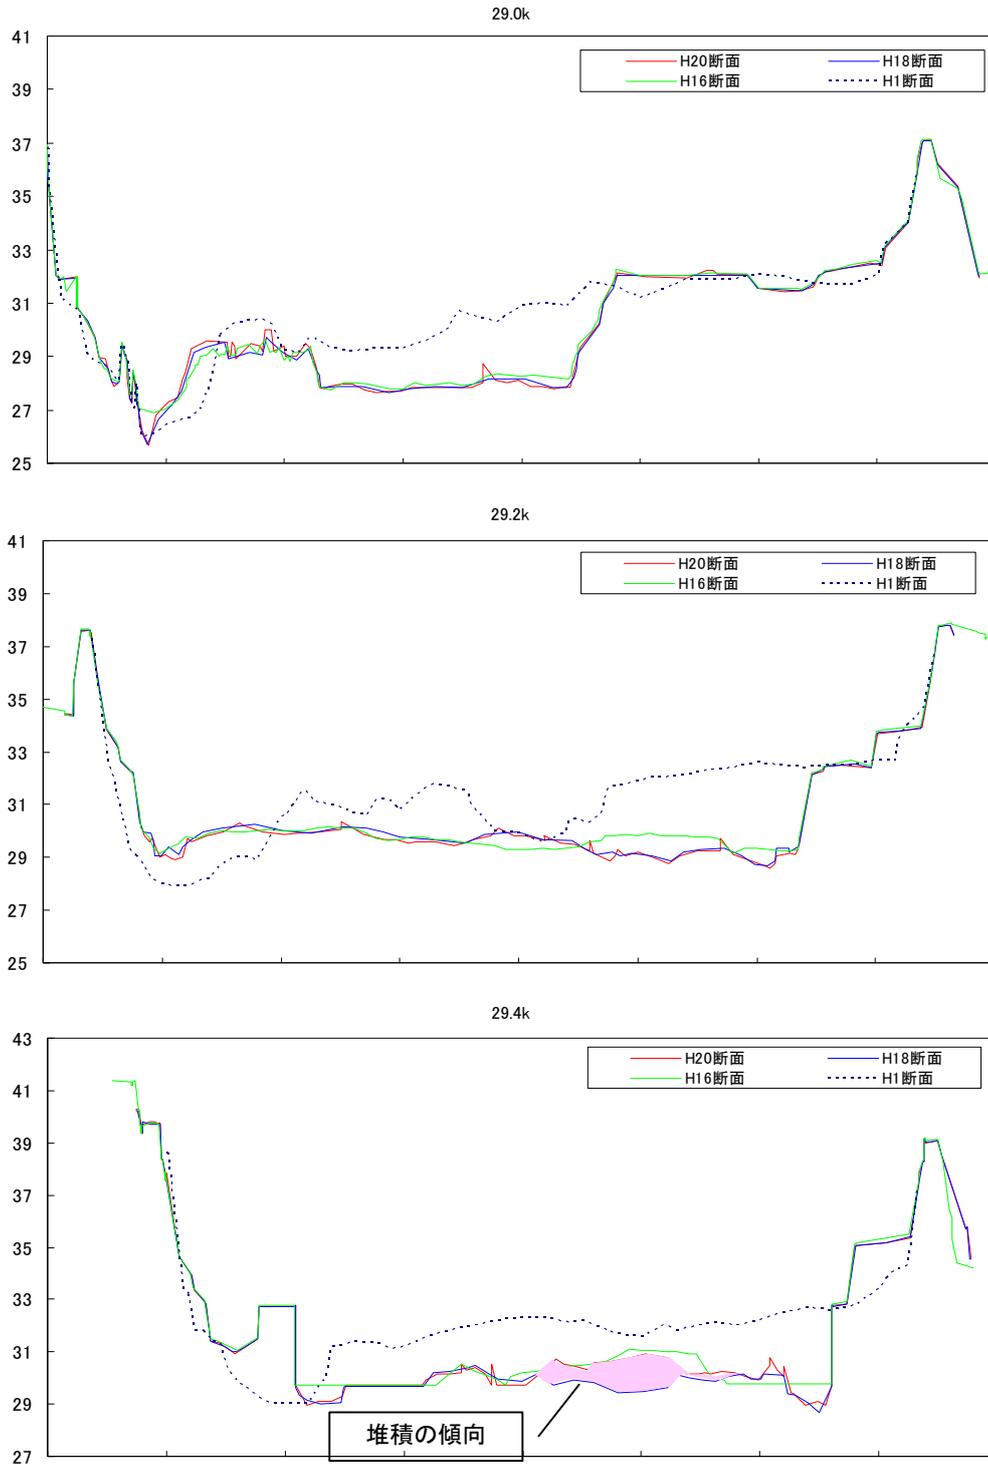
図 2.4.16 堰下流断面の比較

堰直下 (29.0k~29.4k) における堆積状況について、平成16年、18年および20年の横断測量結果を比較した。断面形状に大きな変化は見られないが、低水路では侵食の傾向がみられるとともに、堰直下の29.4kでは河道中央部に堆積の傾向がみられる。なお、平成20年に堆積傾向がみられる個所において、平成16年から平成18年には河床の低下がみられるが、これは平成18年1~3月に29.2k~29.4+40kの区間で砂利採取が行われたためである。

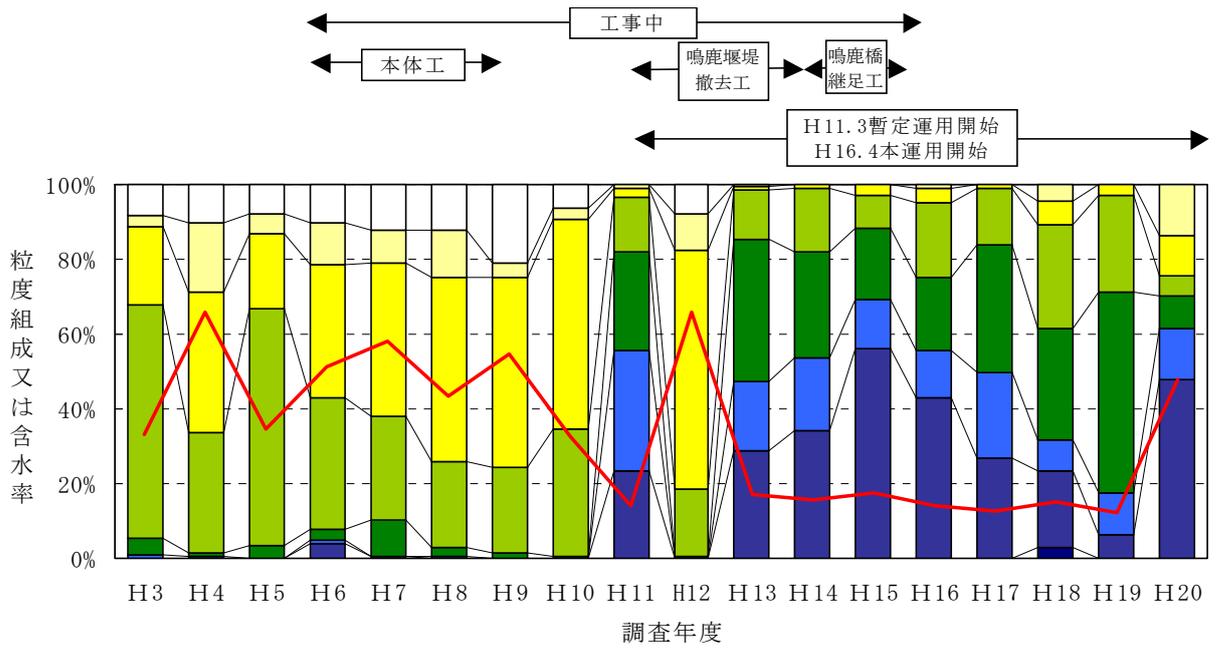
・鳴鹿大堰直上流 (St. 5)

鳴鹿大堰直上流においては、平成10年までは細砂・シルト分の比率が高かったが、平成11年の鳴鹿大堰暫定運用開始後はシルト分が減少し、粗砂～中礫分の比率が高くなっている。平成12年には再び細砂・シルト分が高くなったが、その後平成15年まで礫分が増加し、その後平成19年までは礫分が減少し砂分が増加する傾向が見られる。平成20年は再び礫分が60%まで増大するとともに、シルト、粘土などの細粒分の増加がみられ、含水率も高くなっている。

注 1) 経年的に調査が行われている各年の 8 月のデータを比較した。

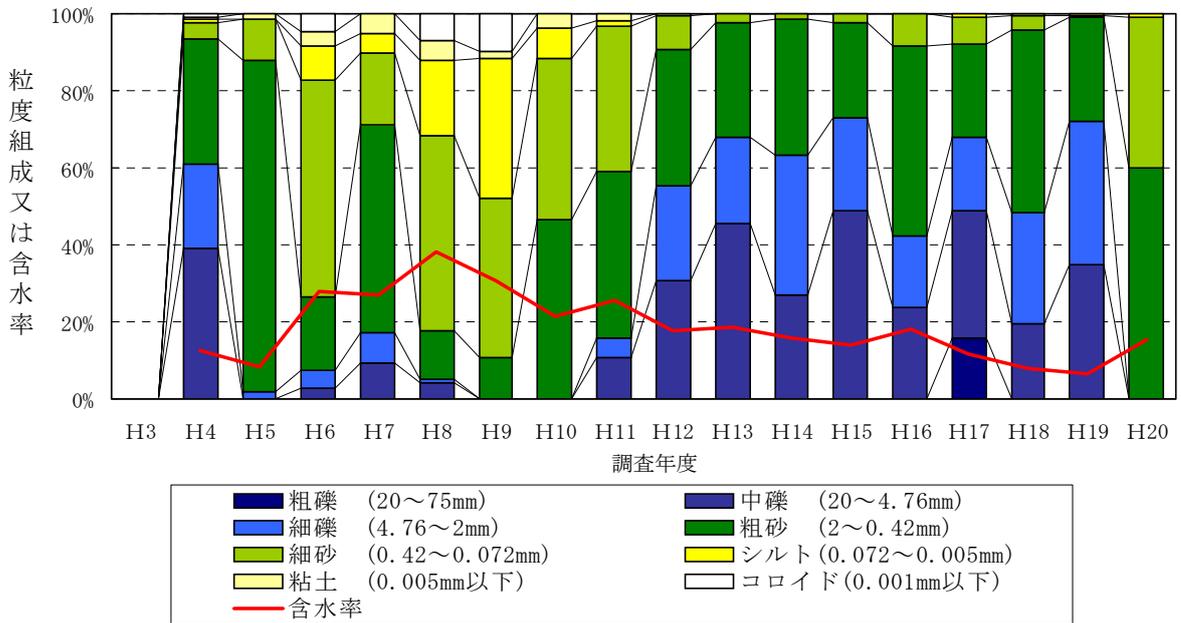
・福松大橋付近

一方、堰下流の福松大橋における経年変化をみると、工事中の平成8年およびその後の平成9年にシルト分の比率が増加している。鳴鹿大堰建設工事による影響で一時的にシルト分が増加した可能性も考えられるが、その後鳴鹿大堰暫定運用開始後の平成12年には、細砂が減少し、細礫・中礫が増加し、工事前の平成4年とほぼ同じ組成となっている。これ以降は中礫・細礫・粗礫主体の粒度組成となっていたが、平成20年は礫分がまったくみられず、ほぼ100%が砂分となっている。

注 2) 平成 13~15 年は福松大橋で調査を実施していないため、最も近い距離標 26km(St.4)付近のデータを使用した。
