# 1. 事業の概要

## 1.2 堰建設事業の概要

図 1.2-6 鳴鹿大堰事業の概要図

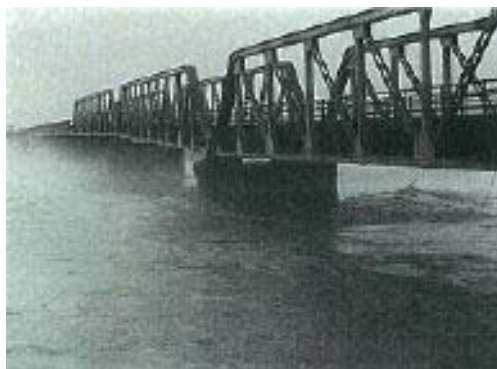
そして、昭和 56 年（1981）7 月の梅雨前線による出水は、中角地点において警戒水位を超える 8.96m（警戒水位 7.5m、計画高水位 10.0m）を記録し、高屋橋の橋脚が傾くなど各地で家屋全壊・流失、浸水等の大被害をもたらした。このとき、鳴鹿堰堤の右岸直下流が約 140m にわたり、漏水が噴出し、破堤寸前で減水して難を免れた。

高屋橋の橋脚が傾く（県道福井三国線）

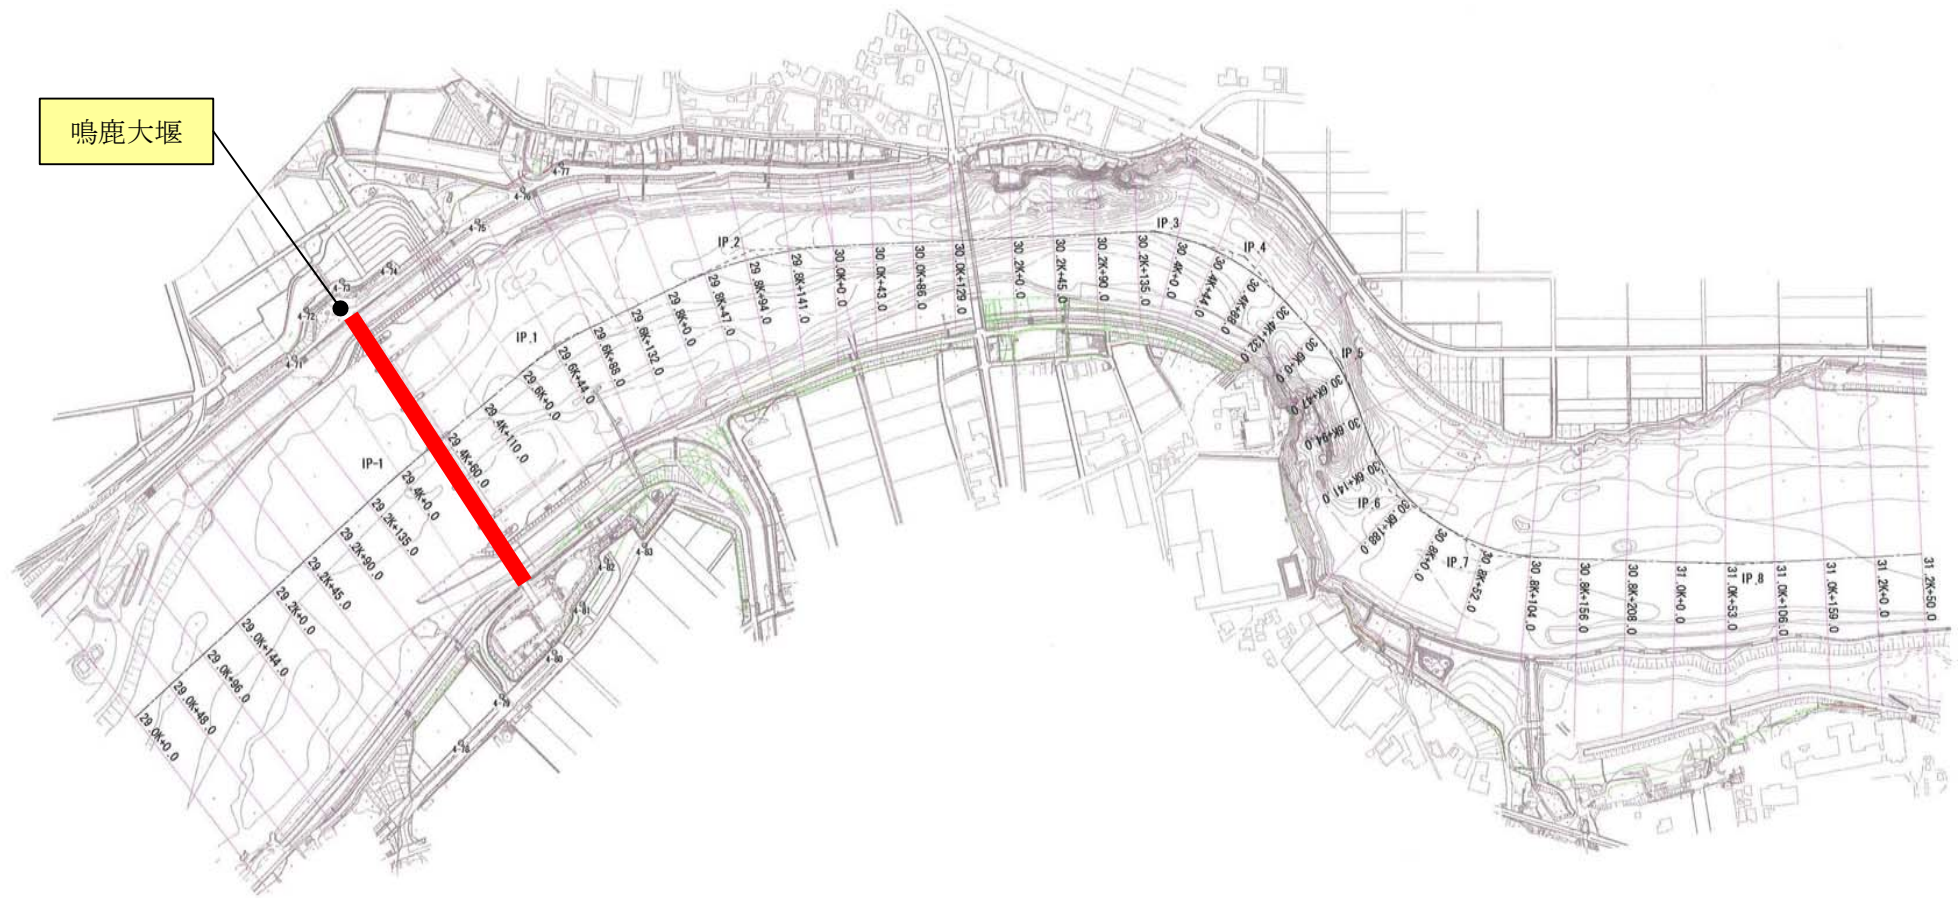
図 1.4-5 鳴鹿大堰測量位置 (H18調査測線図)

- ① 調査方法は「ダム管理例規集平成 15 年版」の「ダムの堆砂状況調査要領（案）」を参考として行うものとする。
- ② 調査範囲は大堰地点から距離標 31.2k とする。ただし堆砂状況等により変更することがある。
- ③ 横断測量間隔は 200m を基本とする。
- ④ 調査時期は 2 年に 1 回を基本とする。
