近畿地方ダム等管理フォローアップ委員会

猿谷ダム定期報告書(案) 〔概要版〕

国土交通省 近畿地方整備局
紀の川ダム統合管理事務所

平成25年3月19日

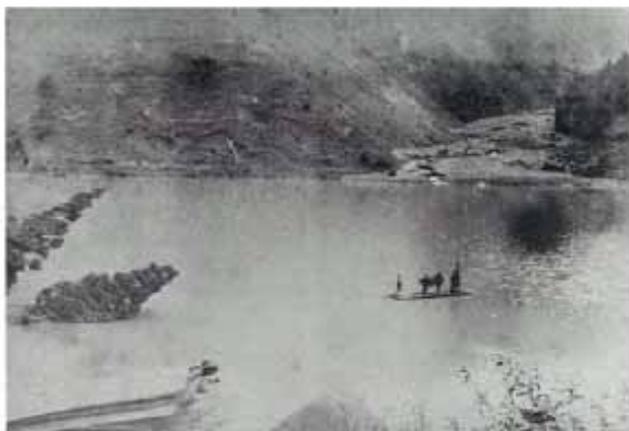
明治22年8月に発生した「十津川大水害」により、十津川村を中心に大規模な山腹崩壊が1,000箇所以上で発生し、その土砂は谷を埋め多くの堰止め湖を形成した。

大字林山崩れ、十津川を閉塞

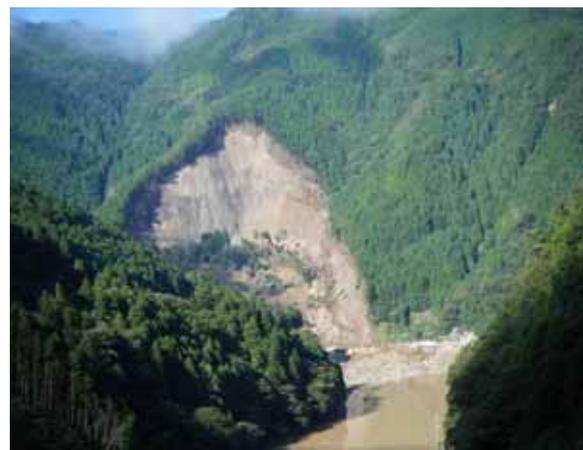
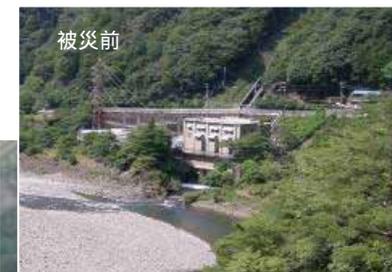
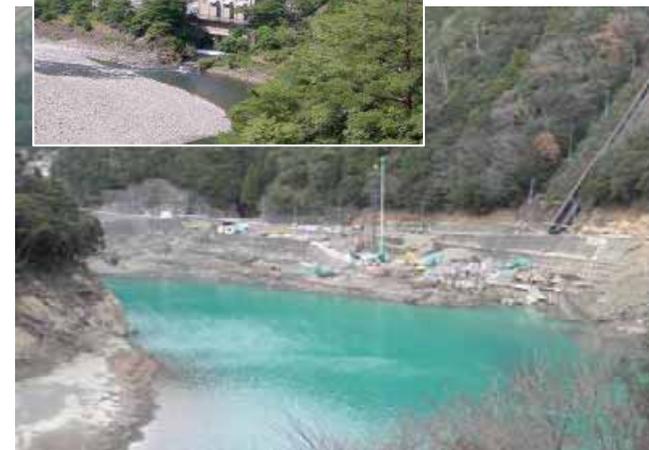
これまでの、熊野川での治水対策により、大きな浸水被害は少なくなっていたが、平成23年9月の台風12号では、五條市大塔町宇井地区や十津川村長殿地区で地すべり等の被害があった。

平成23年台風12号による被害の概要
左) 宇井地区地すべり、右) 長殿発電所被災箇所

平成23年の台風12号により、長殿発電所や宇井等で被害が発生し、放流量低減に対する地元からの強い要望を受け、洪水が予想される場合にさらなる空き容量を確保して、放流量を低減する試行運用を今後行っていく。

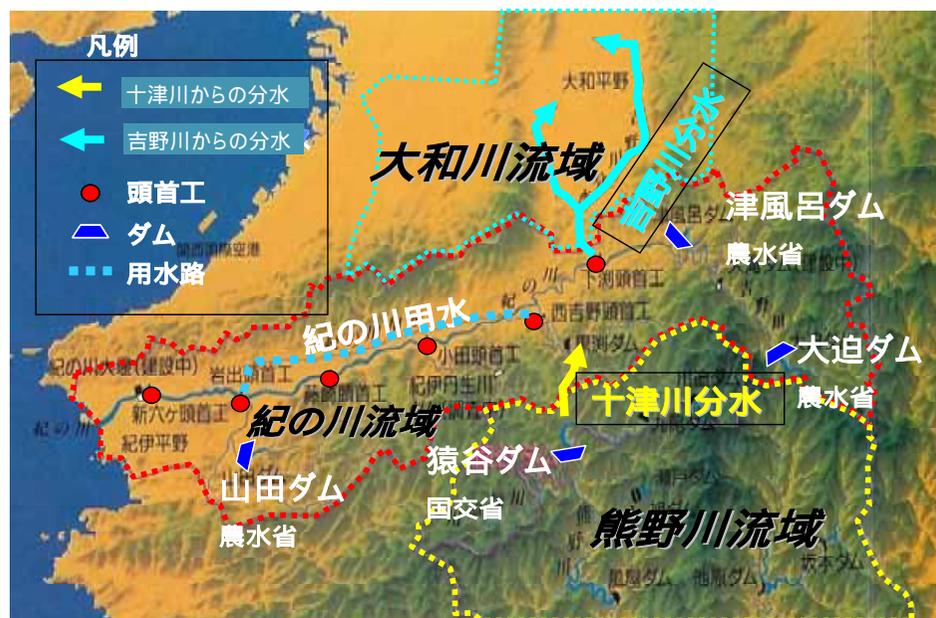
【十津川・紀の川総合開発計画の概要】

猿谷ダムは、十津川・紀の川総合開発計画の一環として計画したダムである。
 十津川・紀の川総合開発計画は、熊野川流域から流域を変更して紀の川流域に
 分水し、紀の川の水開発と合わせて大和平野、紀伊平野へ補給する。
 猿谷ダムは、熊野川の水を紀の川支川大和丹生川へ分水する。

「十津川・紀の川総合開発事業」では、紀の川の水の一部を下流地点より大和平野（奈良盆地）に分水し、そのかわりに十津川の水を紀の川に分水して紀伊平野のかんがい用水を補う計画である。

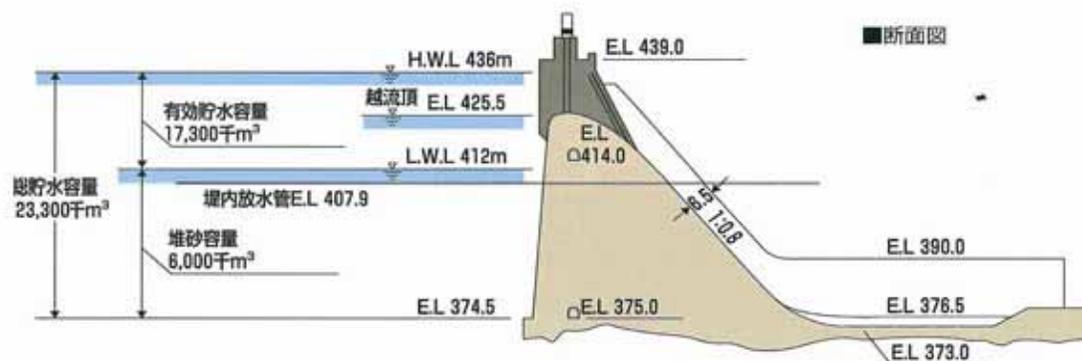
【貯水池容量配分図】

標高436mから標高412mまでの容量17,300,000m³を利用して、最大16.7m³/sを補給し、紀伊平野の10,720haの農業用水が確保されている。

ダムの位置	左岸: 奈良県五條市大塔町辻堂大和田 右岸: 奈良県五條市大塔町猿谷蛇の窪
形式	重力式コンクリートダム
ダム堤高	74.0m
ダム堤頂長	170.0m
集水面積	直接 82.85km ²
湛水面積	1.0km ²
総貯水容量	23,300,000m ³

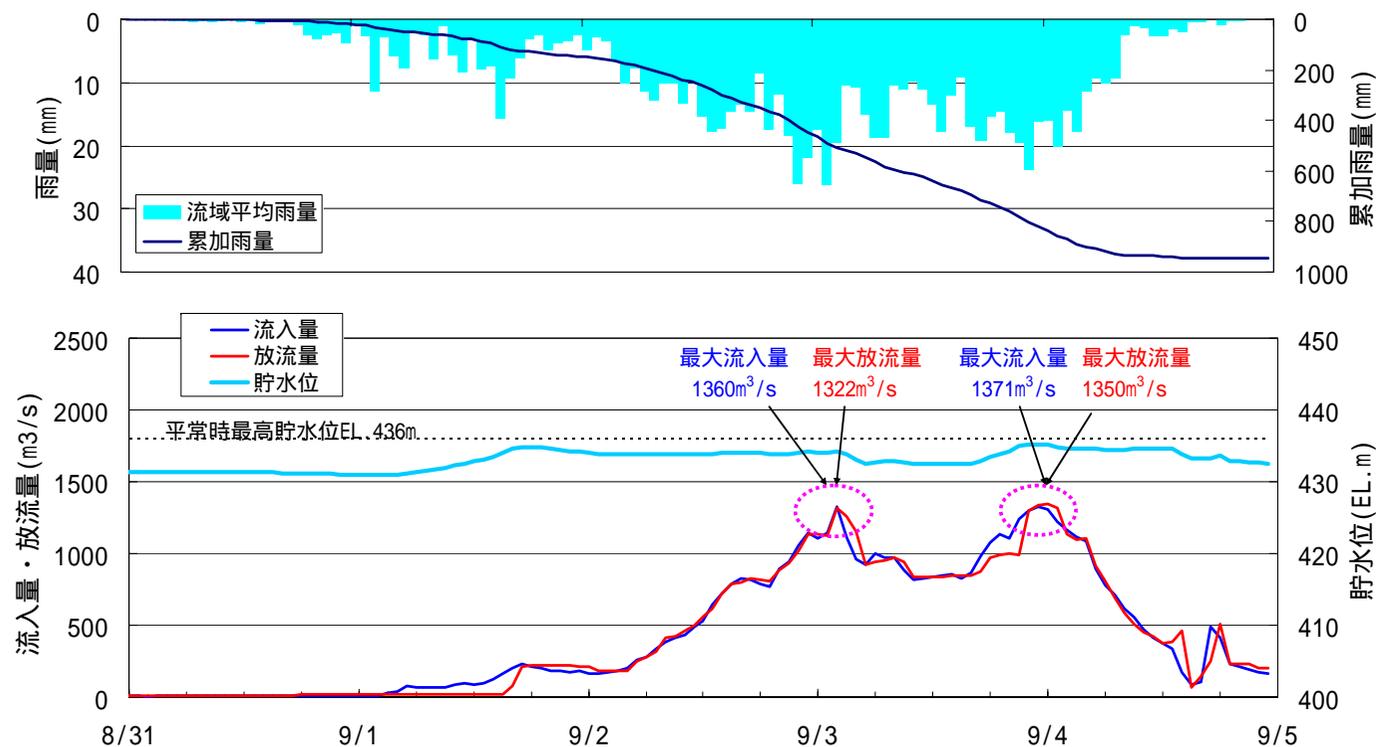
【平成23年9月3日、4日の台風12号時の洪水時の放流量】

大型で動きが遅い台風12号は、平成23年9月3日10時前に高知県東部に上陸した後にゆっくり北上を続け、3日18時頃に岡山県南部に再上陸、中国地方を北上して4日未明に山陰沖に抜けた。この台風により、猿谷ダム流域平均雨量は約950mmとなり、記録的な大雨となった。台風12号時の放流量実績値は、9月3日で最大流入量 $1,360\text{m}^3/\text{s}$ に対して最大放流量 $1,322\text{m}^3/\text{s}$ 、9月4日では最大流入量 $1,371\text{m}^3/\text{s}$ に対して最大放流量 $1,350\text{m}^3/\text{s}$ であった。台風12号の豪雨により宇井地区の山腹が崩壊。山腹崩壊により熊野川が河道閉塞し、それにより、上流の宇井地区が被災した。

放流量実績値は、平成21年10月の台風18号では、最大流入量 $1,069\text{m}^3/\text{s}$ に対して、最大放流量 $864\text{m}^3/\text{s}$ であった。平成23年9月の台風12号では、9月3日で最大流入量 $1,360\text{m}^3/\text{s}$ に対して最大放流量 $1,322\text{m}^3/\text{s}$ 、9月4日で最大流入量 $1,371\text{m}^3/\text{s}$ に対して最大放流量 $1,350\text{m}^3/\text{s}$ であった。

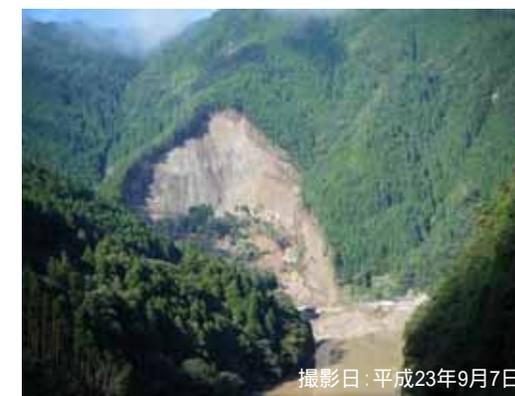
撮影日:平成23年9月7日

宇井地区

猿谷ダムは洪水調節機能を持たないが、平成24年度より、洪水時の放流量を軽減することを目的に貯水池内の空き容量を確保する取り組みを行っている。

方法及び効果
1,000 m^3/s を超える洪水が予想される場合、事前に標高426mを目標に貯水位を下げ運用する。これにより、貯水位を10m、ダム容量を約900万 m^3 確保する。

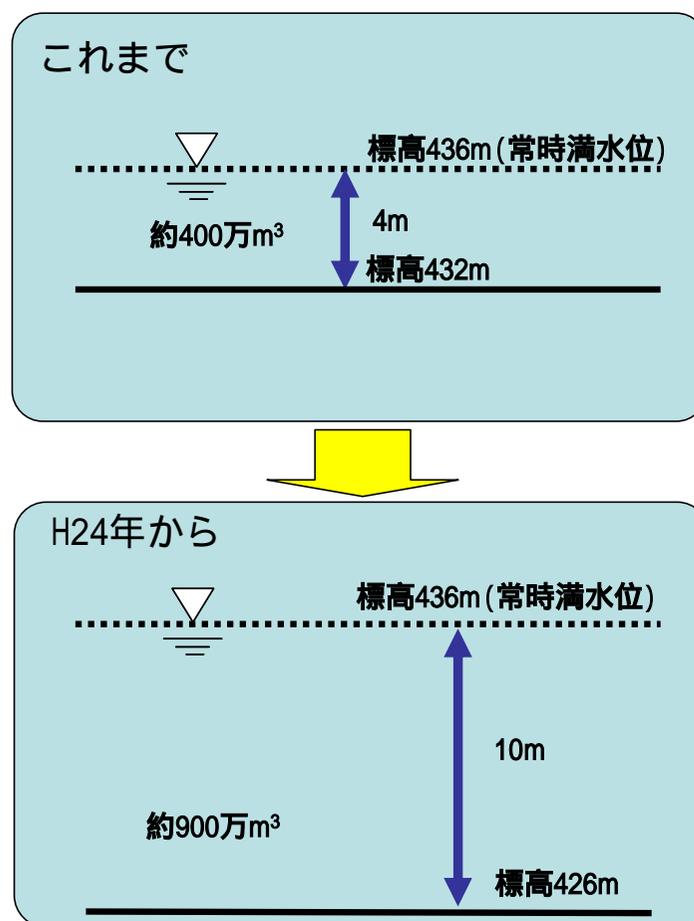
【空き容量確保】

目的
洪水時の放流量を低減する為、空き容量を確保する。

対象期間
9/1 ~ 10/31

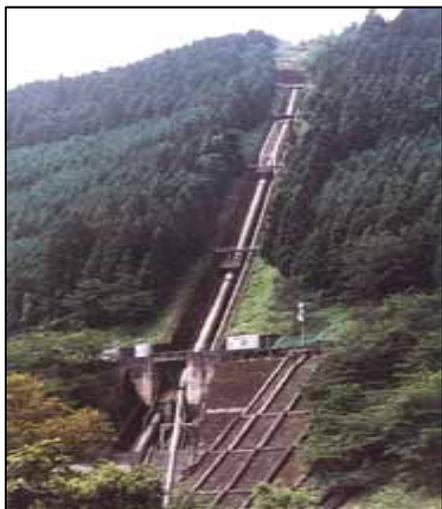
猿谷ダムから紀の川への分水の際に約300mの標高差を利用し、西吉野第一発電所では最大使用水量16.7m³/秒で最大出力33,000kwを、西吉野第二発電所では最大使用量20.0m³/秒で最大出力13,100kwを発電している。

名称	西吉野第一発電所	西吉野第二発電所
位置	奈良県五條市 西吉野町黒淵	奈良県五條市 霊安寺町
型式	ダム水路式	ダム水路式
使用水量 (最大) (常時)	16.70m ³ /s	20.00m ³ /s
	2.54m ³ /s	3.26m ³ /s
出力 (最大) (常時)	33,000kW	13,100kW
	4,100kW	860kW

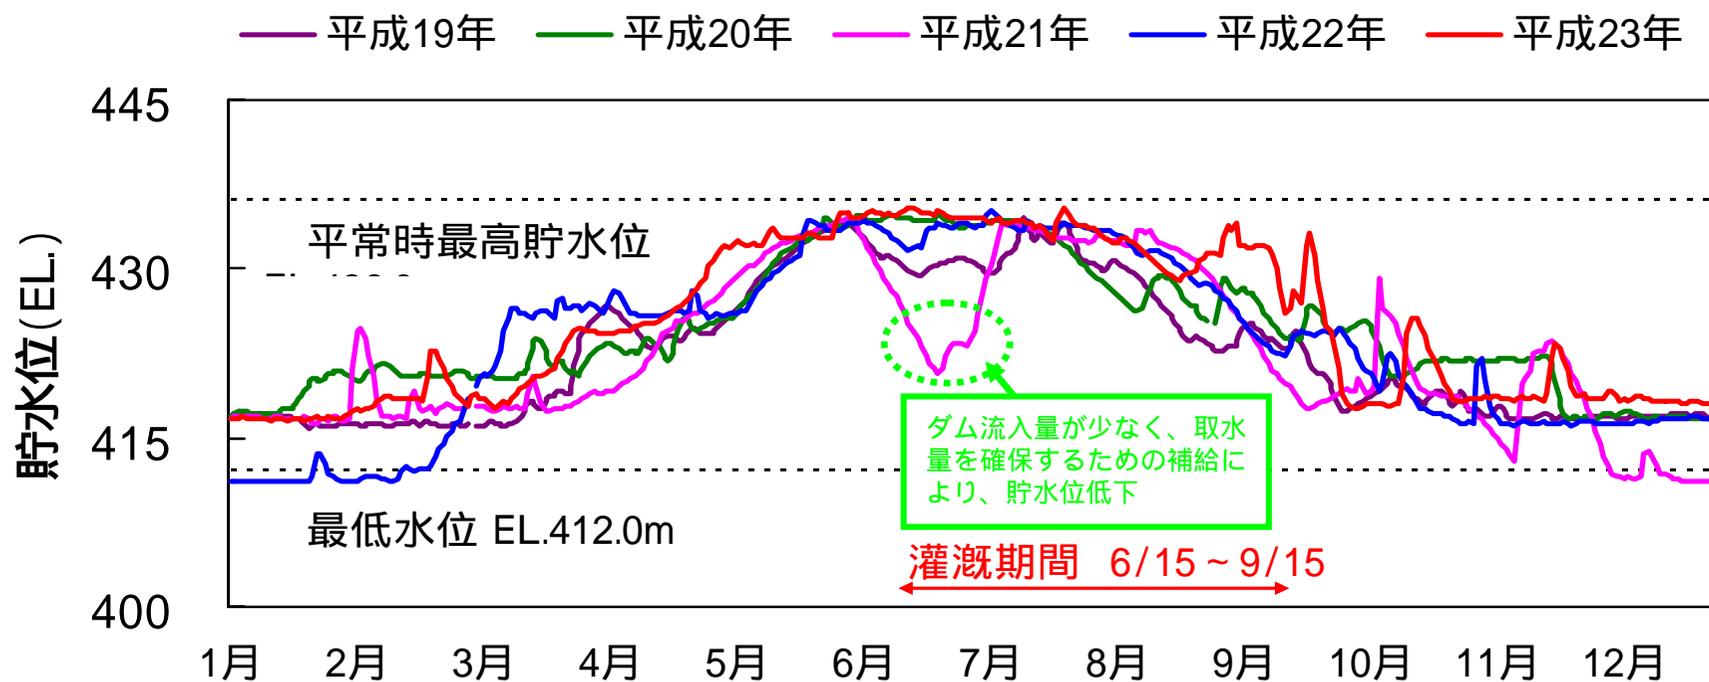
【猿谷ダム貯水池運用図(平成19～23年)】

猿谷ダムにおける灌漑用水期間は、6/15～9/15である。
 平成21年の貯水位が低下している理由として、平成21年5月の月間降雨量が58mmと、近10カ年の5月の月間降雨量174mmに対して少ないことからダム流入量が少なく、取水量を確保するための補給により、貯水位が低下したものと考えられる。

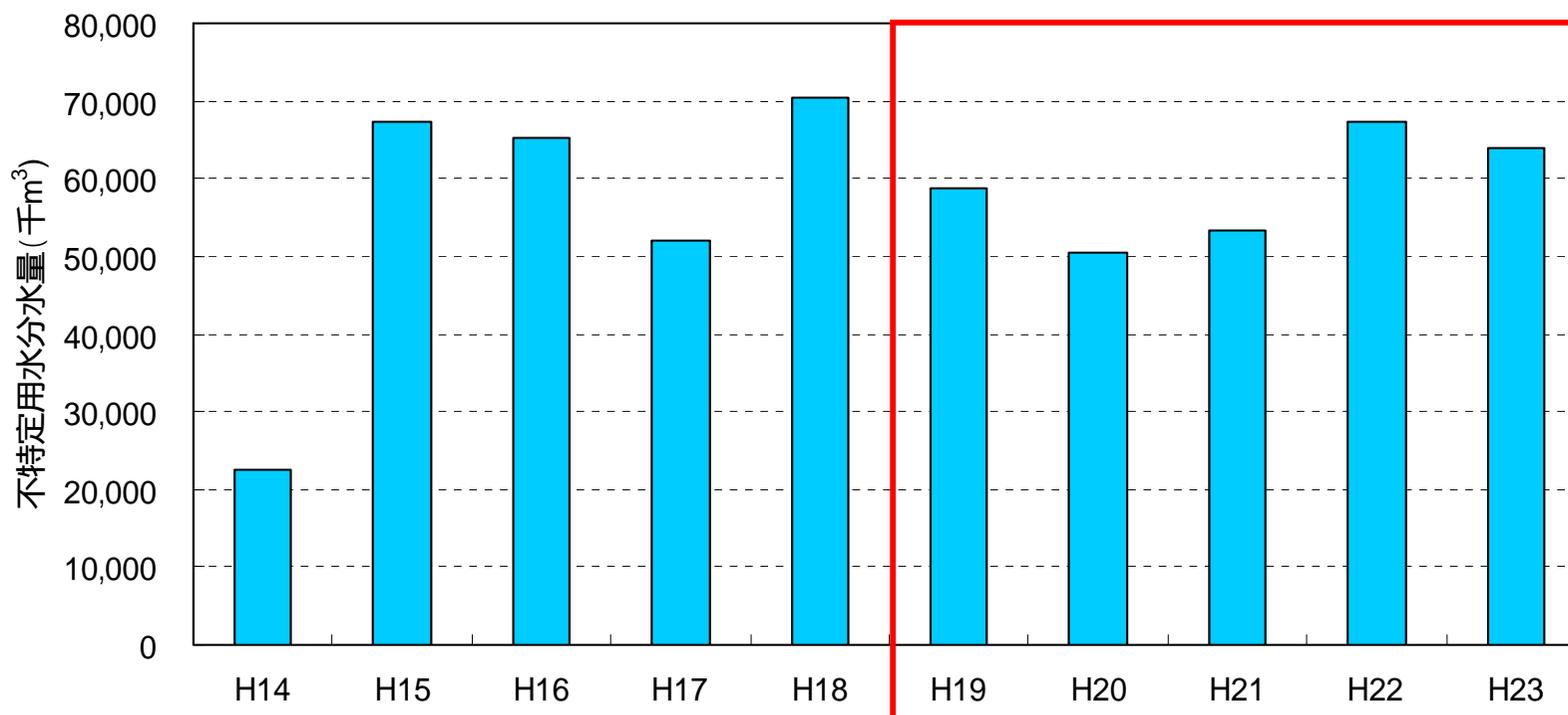
【近10カ年の紀の川への分水量実績】

猿谷ダムでは、平成19年から平成23年で年平均不特定用水補給量は約59,000千 m^3 を分水側へ補給しており、平成14年から平成18年の約56,000千 m^3 と比べ、紀の川への分水量は若干多くなっている。

グラフは、灌漑期(6/15~9/15)の猿谷ダムからの分水量の合計値で示す。

猿谷ダムは、十津川・紀の川総合開発事業の一環として、近5カ年の紀の川流域への年平均不特定用水補給量は、59,000千 m^3 であり、他のダムと連携して、大和平野や紀伊平野への利水補給を行っている。

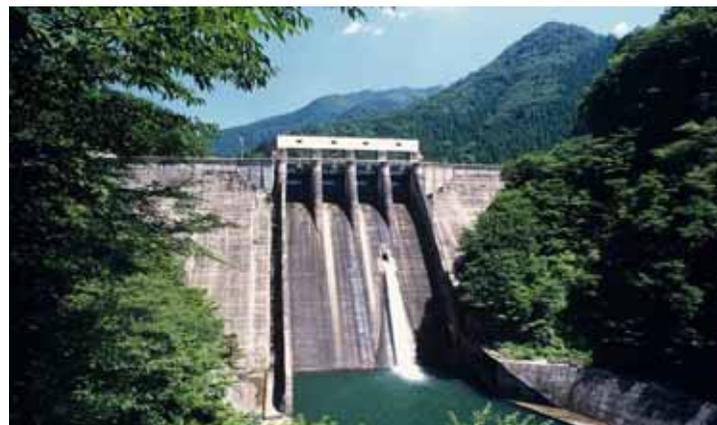
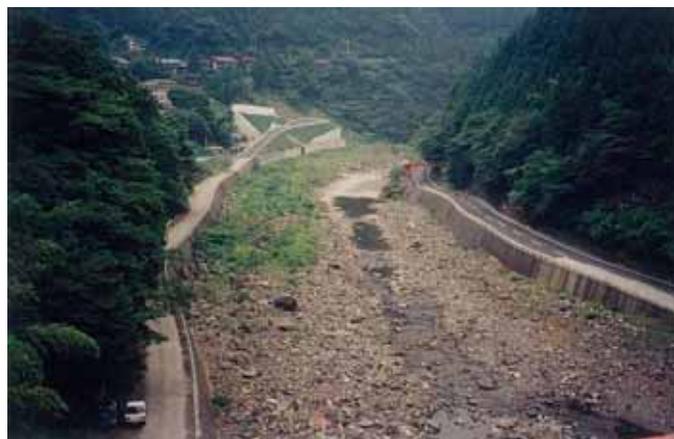
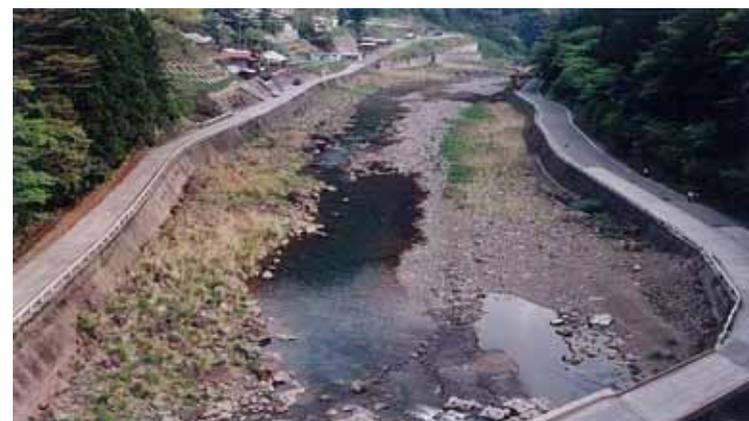
猿谷ダムでは、下流河川の河川環境の維持向上を目的とし、平成2年より維持流量を放流している。現在、猿谷ダムからは $0.95\text{m}^3/\text{s}$ を限度として放流している。

河川維持用水の放流

河川維持用水がない場合 H2.8

河川維持用水($0.95\text{m}^3/\text{s}$)有りの場合 H9.6

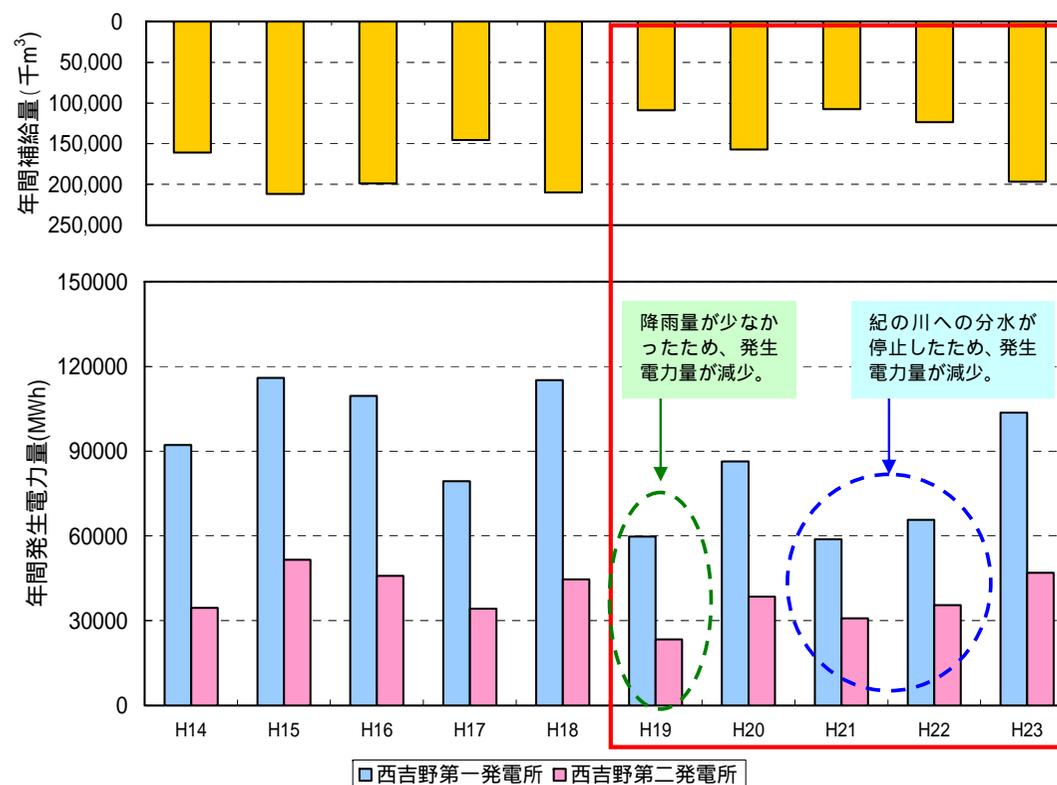
【近10カ年の発電実績】

猿谷ダムからの取水による西吉野第一発電所および第二発電所の両施設の年間平均発生電力量は、平成19年から平成23年では約110,000 MWhであった。
 平成19年から平成23年の両施設での発生電力量は、平成23年時点の五條市の世帯数の2.3倍の約32,000世帯の電力消費量に相当する。

1世帯あたりの電力消費量は、283.6kWh/月。1年あたりでは、3,403kWh/年となる（平成21年度、電気事業連合会HP）。

西吉野第一および第二発電所に、それぞれ最大16.7 m^3/s 、20.0 m^3/s を供給し、近5カ年の年平均総発生電力量は平均110,000MWh/年であり、平成23年時点の五條市の世帯数の2.3倍の約32,000世帯の電力消費量に相当する。

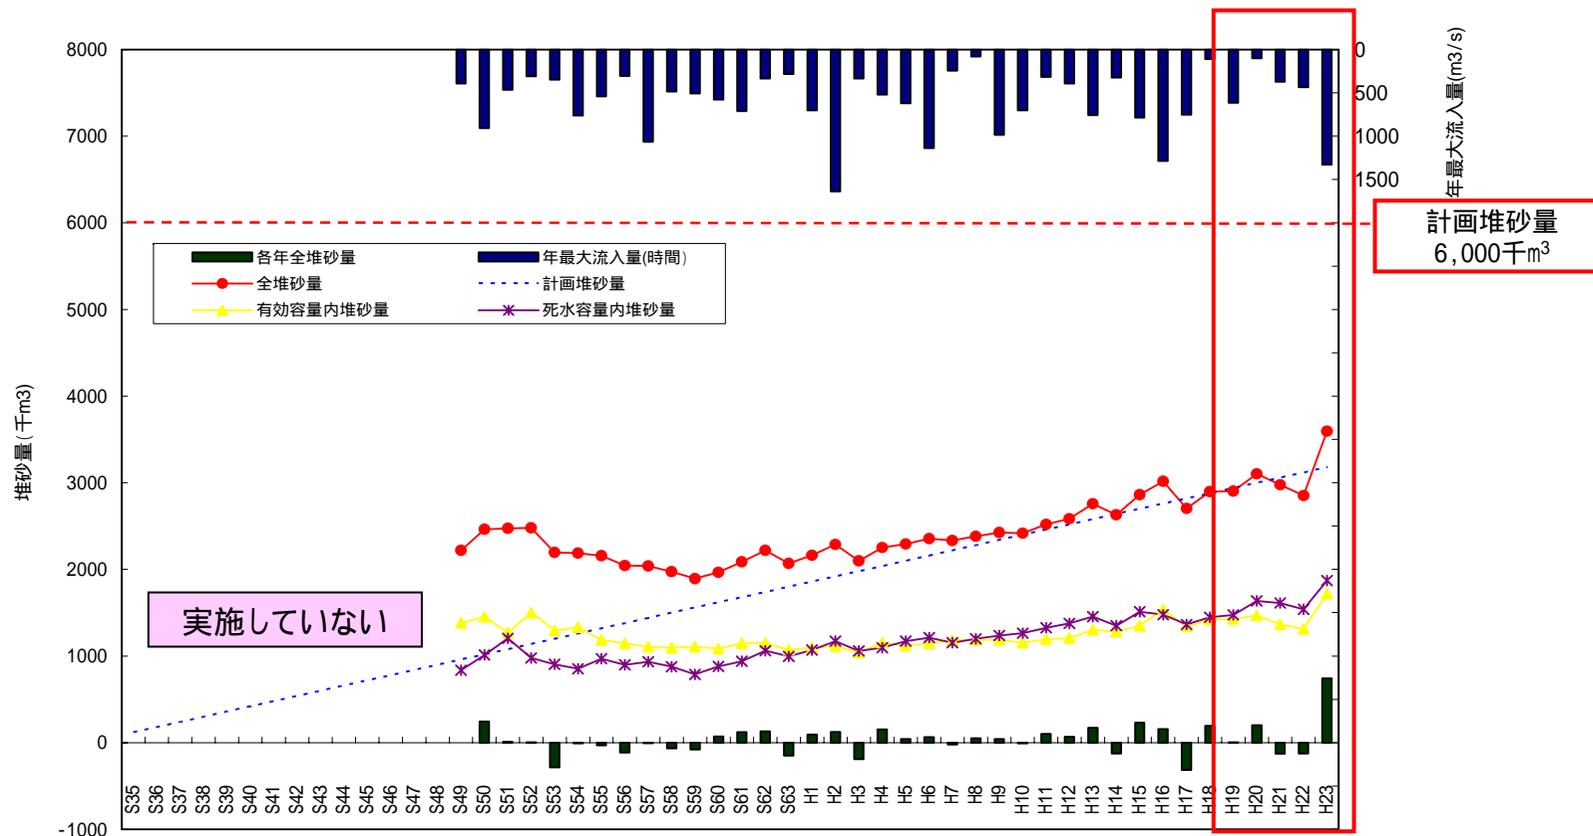
現在、管理開始から53年(平成23年時点)が経過し、総堆砂量は3,594千 m^3 であり、堆砂率は59.9%となっている。

平成19年から平成22年までの期間は、ほぼ計画堆砂量どおりの堆砂傾向にあったが、平成23年は743千 m^3 の土砂が堆積した。これは、年間の計画堆砂量60千 m^3 と比べて著しく多く、平成23年9月の台風12号の影響により多量の土砂が流入したと考えられる。

猿谷ダム平成23年まで(管理開始53年目)の総堆砂量は、3,594千 m^3 であり、堆砂率は59.9%である。平成23年9月の台風12号と台風15号により、大量の土砂が流入したため、貯水池内の堆砂量が増大した。

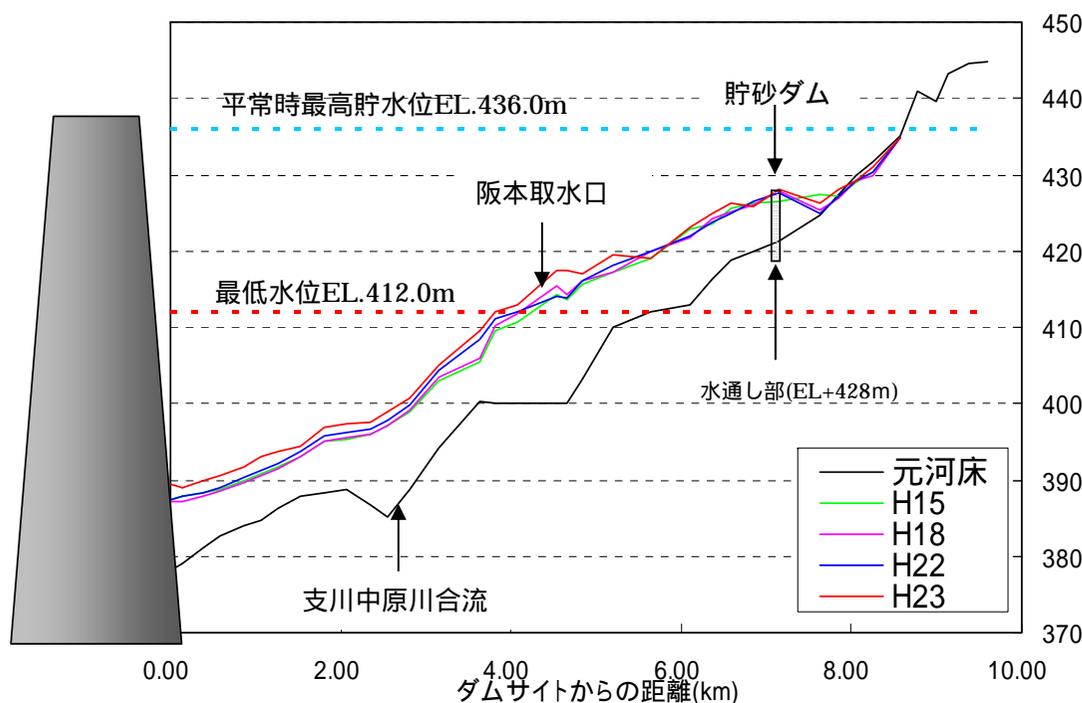
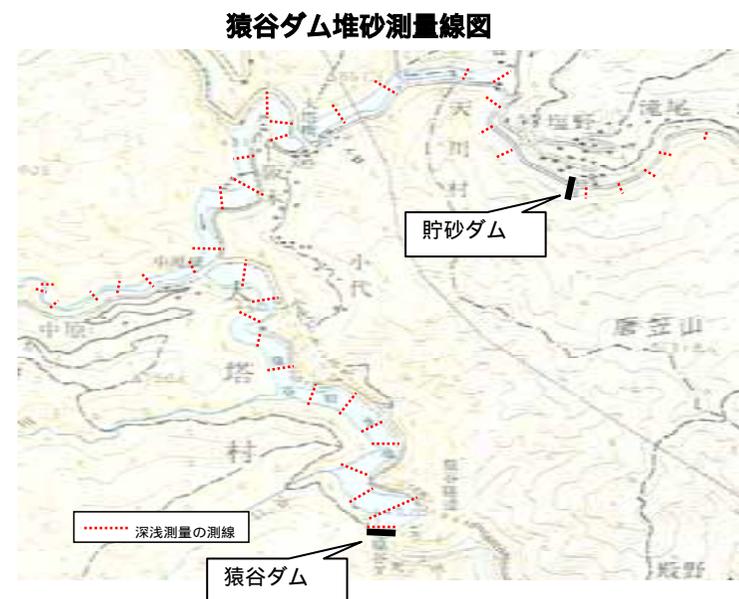
【猿谷ダム貯水池の最深河床高の推移】

平成23年度時点の有効貯水容量内に、1,722千 m^3 堆砂しており、これは有効貯水容量17,300千 m^3 の約10%に相当する。

現在、阪本取水口箇所での堆砂が進行しており、取水への影響が懸念される。なお、平成16年から平成19年の期間、阪本取水口付近に堆積した土砂を浚渫し、堆砂容量内へ移動させていたが、浚渫時に発生する濁水等の問題がある為、平成20年以降は実施していない。

平成23年度時点の有効貯水容量内には、1,722千 m^3 堆砂しており、これは有効貯水容量17,300千 m^3 の約10%に相当する。

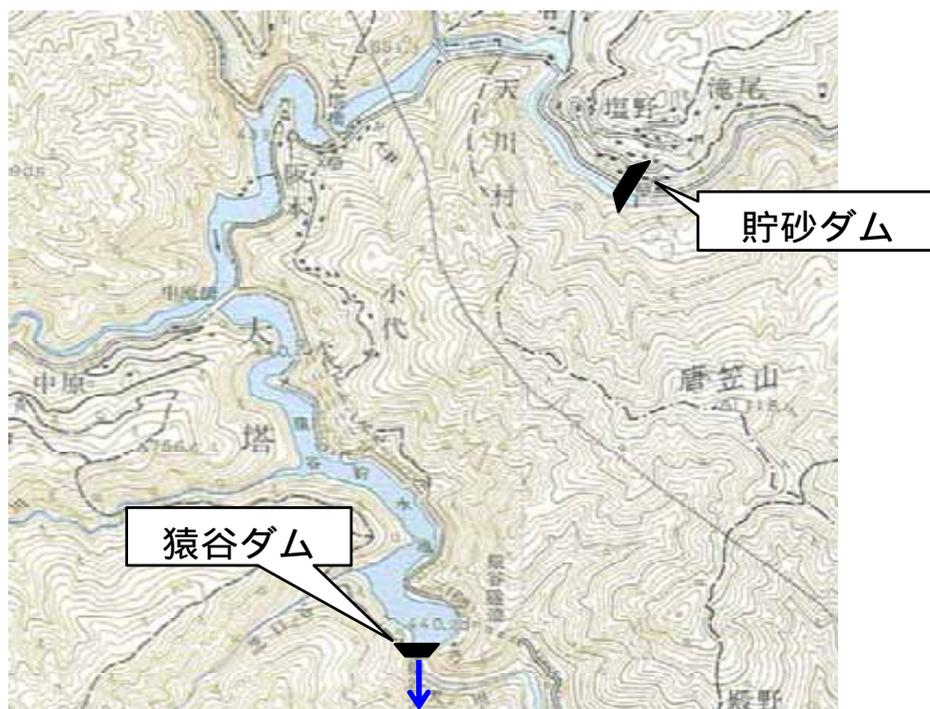
貯砂ダム位置図

堆砂対策として貯砂ダムを建設し、そこに堆積した土砂の採取により堆砂の抑制をしていたが、平成7年以降、土砂の採取が行われておらず、また、猿谷ダム周辺が急峻な場所であり、処分地の確保が困難であることから、浚渫・処分も行っておらず、現状では、貯砂ダムの天端まで堆積した状態となっている。

上:貯砂ダム完成時、下:貯砂ダムの現況

堆砂対策として貯砂ダムを建設したが、平成7年以降、土砂の採取が行われておらず、また、猿谷ダム周辺が急峻な場所であり、処分地の確保が困難であることから、浚渫・処分も行っておらず、現状では、貯砂ダムの天端まで堆積した状態となっている。また、阪本取水口箇所堆砂が進行しており、取水への影響が考えられる。

堆積土砂の撤去を行うとともに、堆砂の抑制対策についても検討を行うこととする。

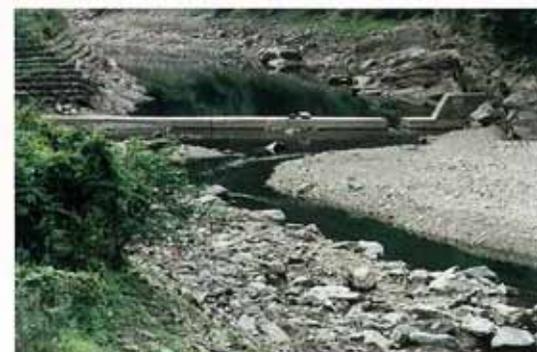
貯砂ダム(貯水池保全事業により昭和55年度完成)

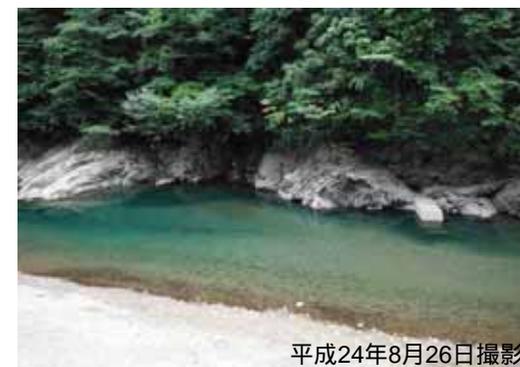
平成24年8月26日撮影

今後も貯水池内の堆砂がダムの機能に支障を与えないよう、継続して堆砂測量を実施し、堆砂量の監視を行っていく。

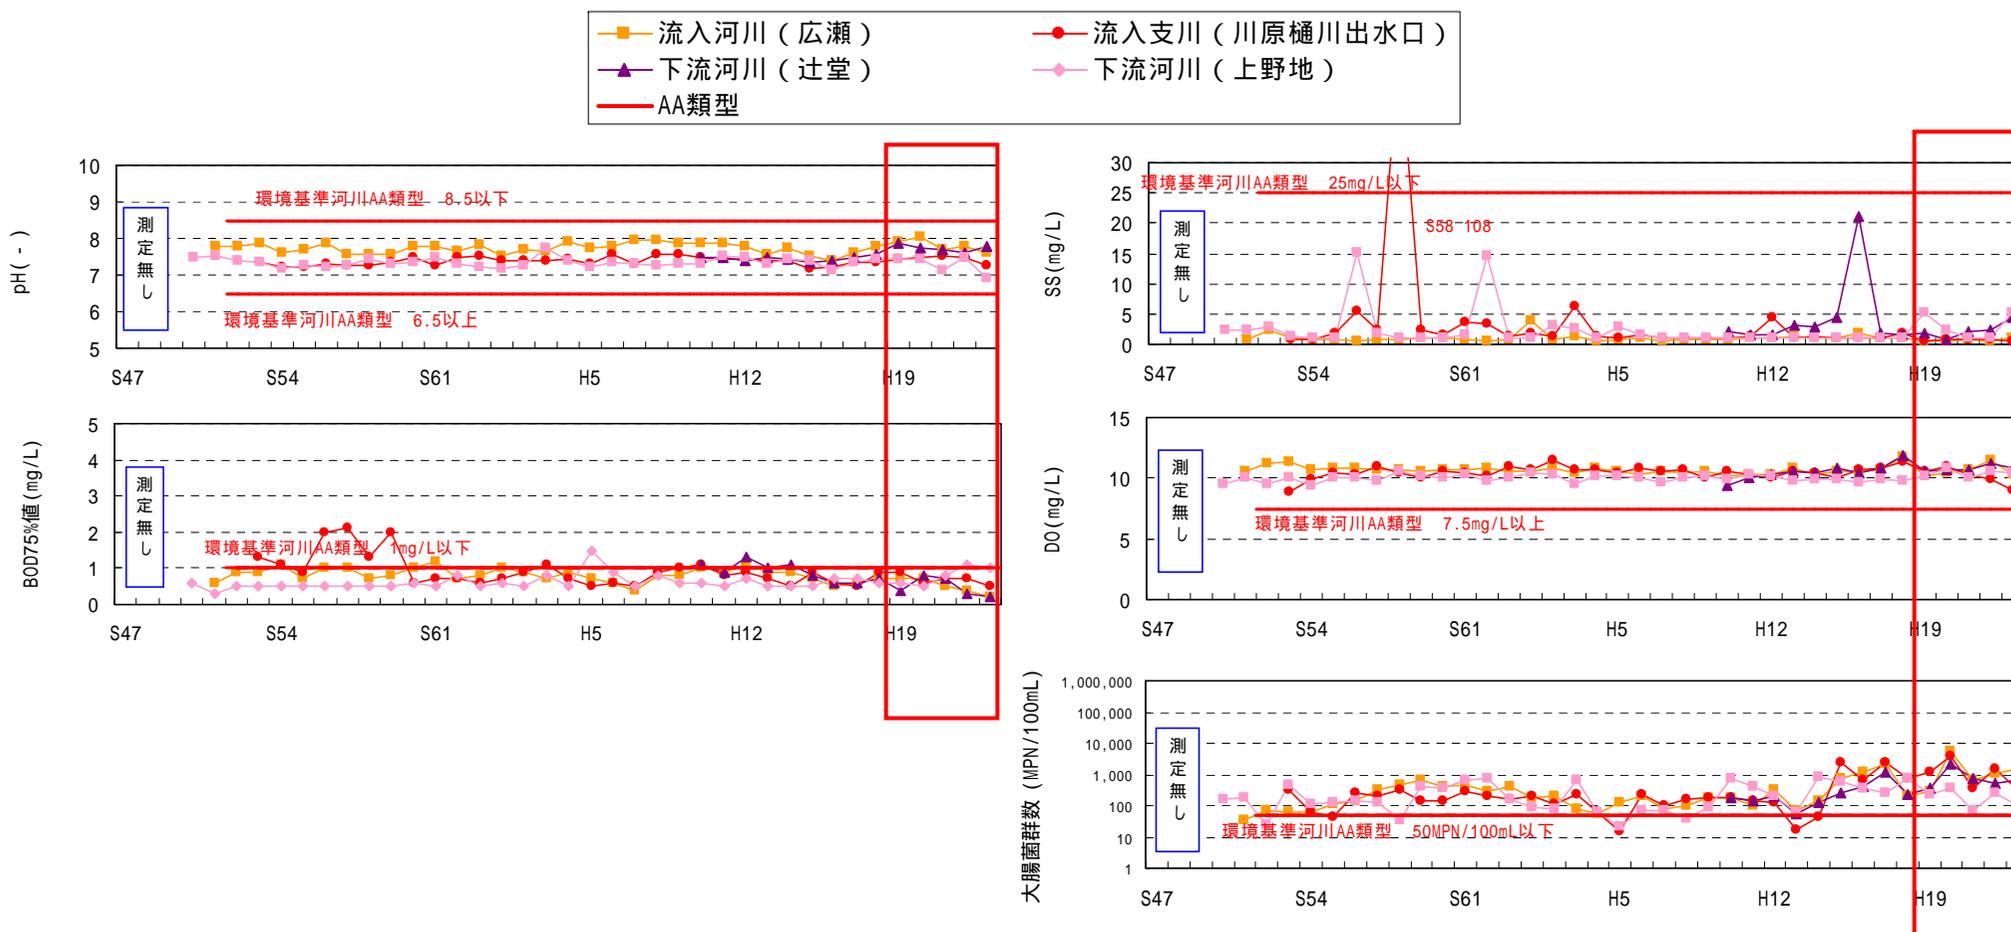
近5ヵ年の流入河川および下流河川の水質は横ばい傾向にあり、pH、BOD75%、DO、SSの年平均値は、環境基準を達成している。
大腸菌群数年平均値は、環境基準を満たしていない。

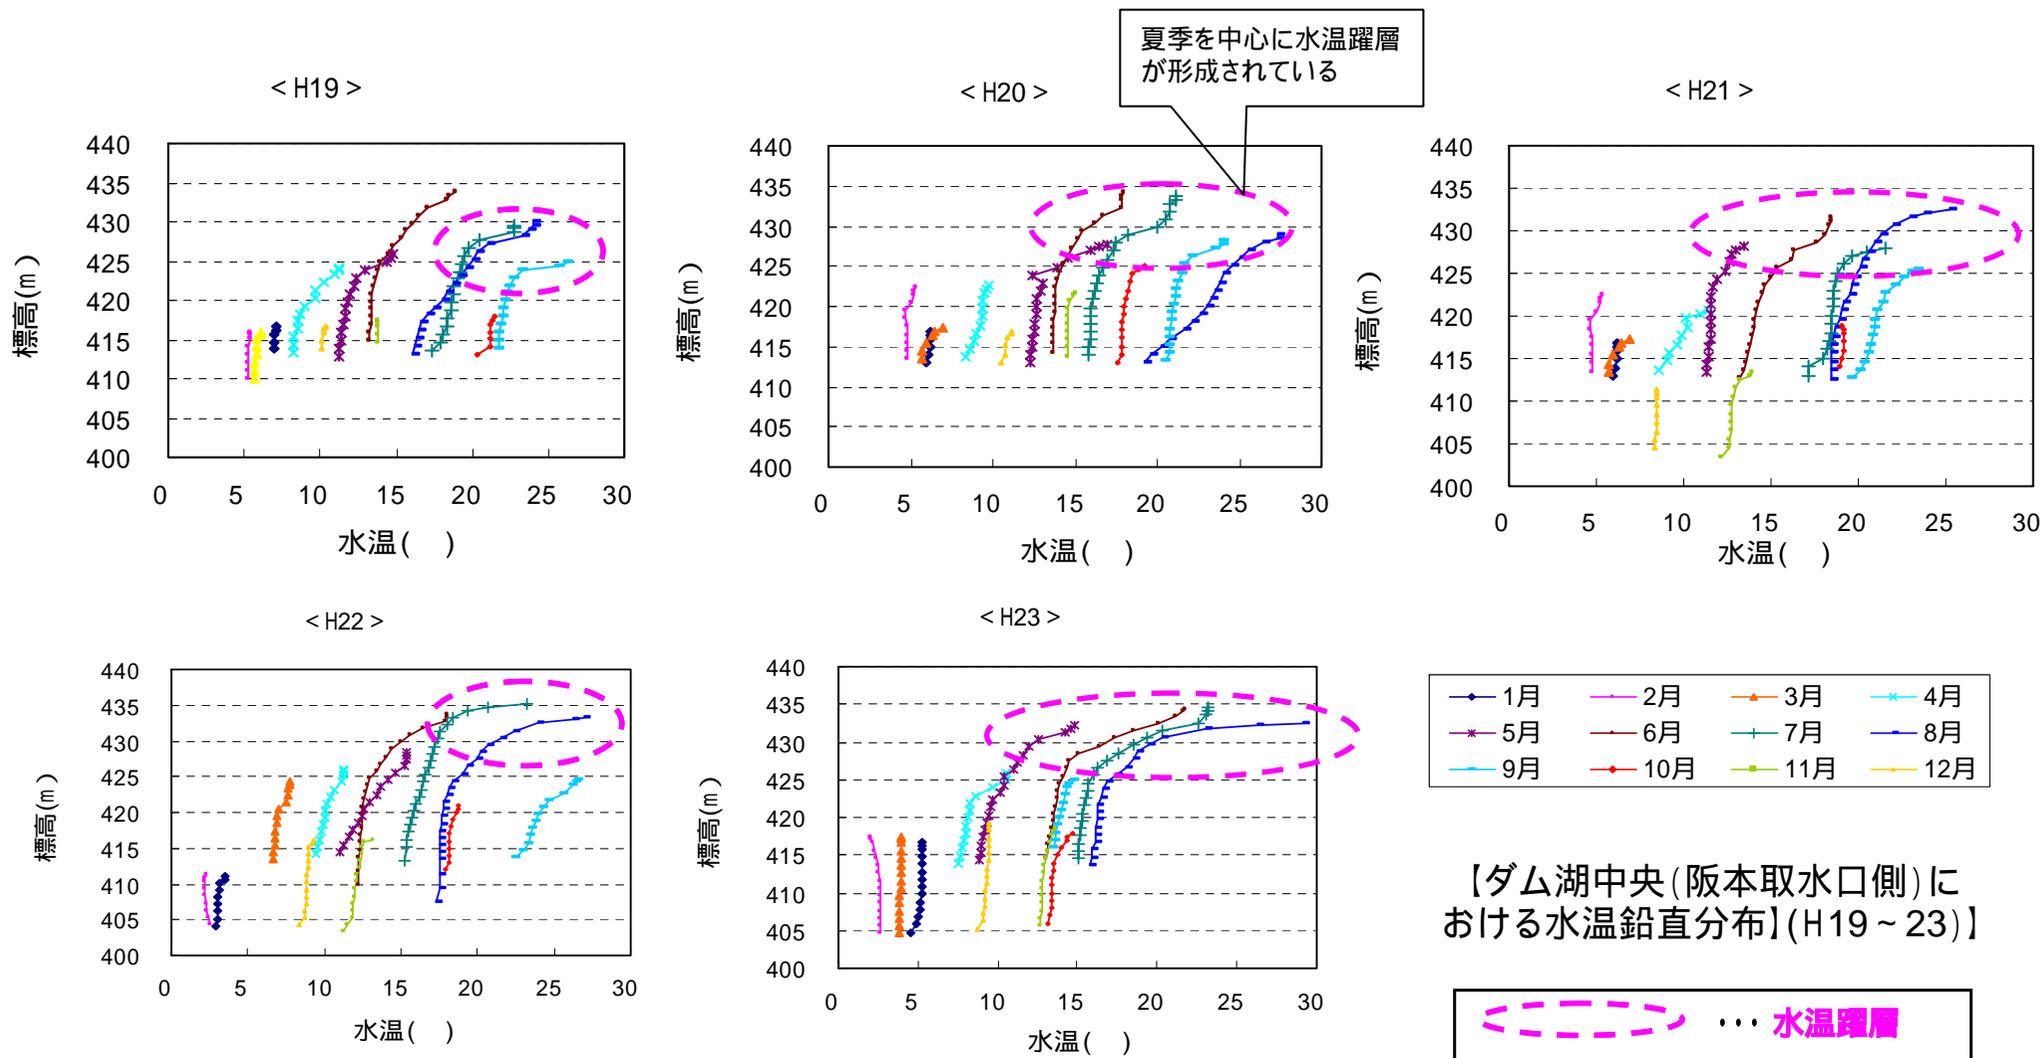
【ダム湖中央(阪本取水口側)における水温鉛直分布](H19~23)

貯水池内では、夏季を中心に水温躍層が形成され、冬季に全層均一であった。

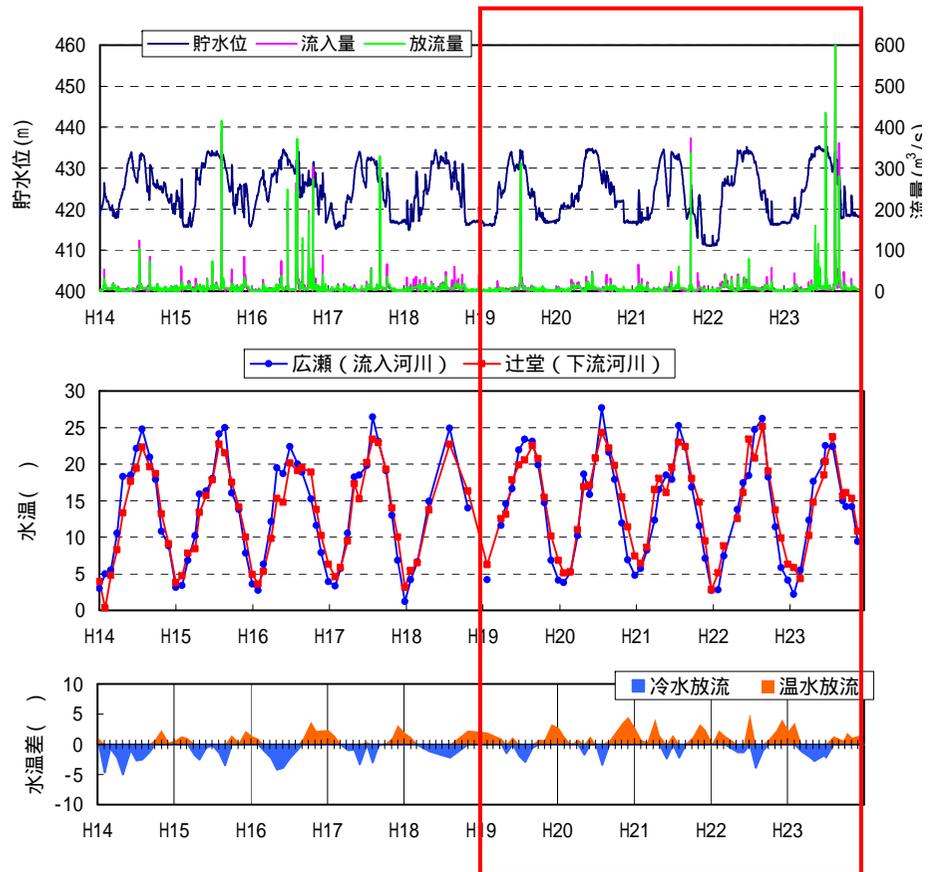
流入 - 放流の水温差(本川側)

下流河川へは、最低水位より下の中層からの放流となるため、水温躍層の形成時には冷水放流になりやすい。3月～9月頃に放流水温が低くなる傾向がある。本川側と同様に、分水先河川も3月～9月頃に放流水が低くなる傾向にある。
冷水放流による下流および分水先への影響や障害は報告されていない。

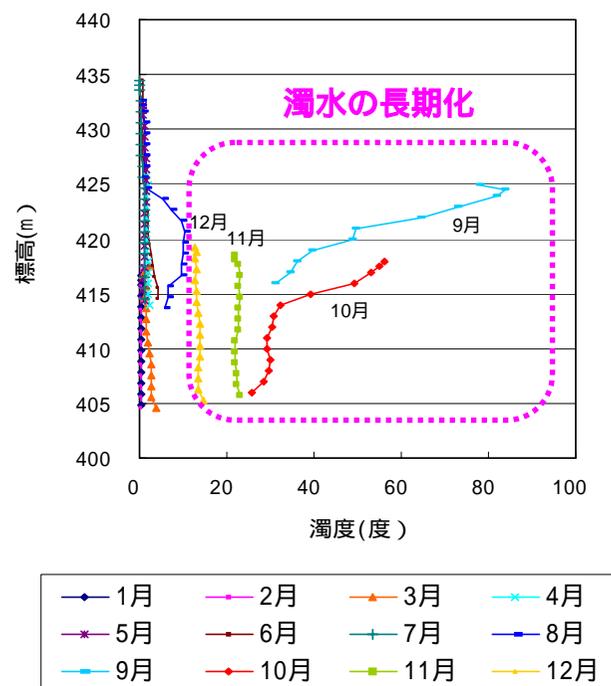
【平成23年度の猿谷ダム湖中央(表層)の濁水鉛直分布データ】

平成23年9月の台風12号、台風15号に伴う出水後、貯水池内で9月～11月まで濁りが継続した。

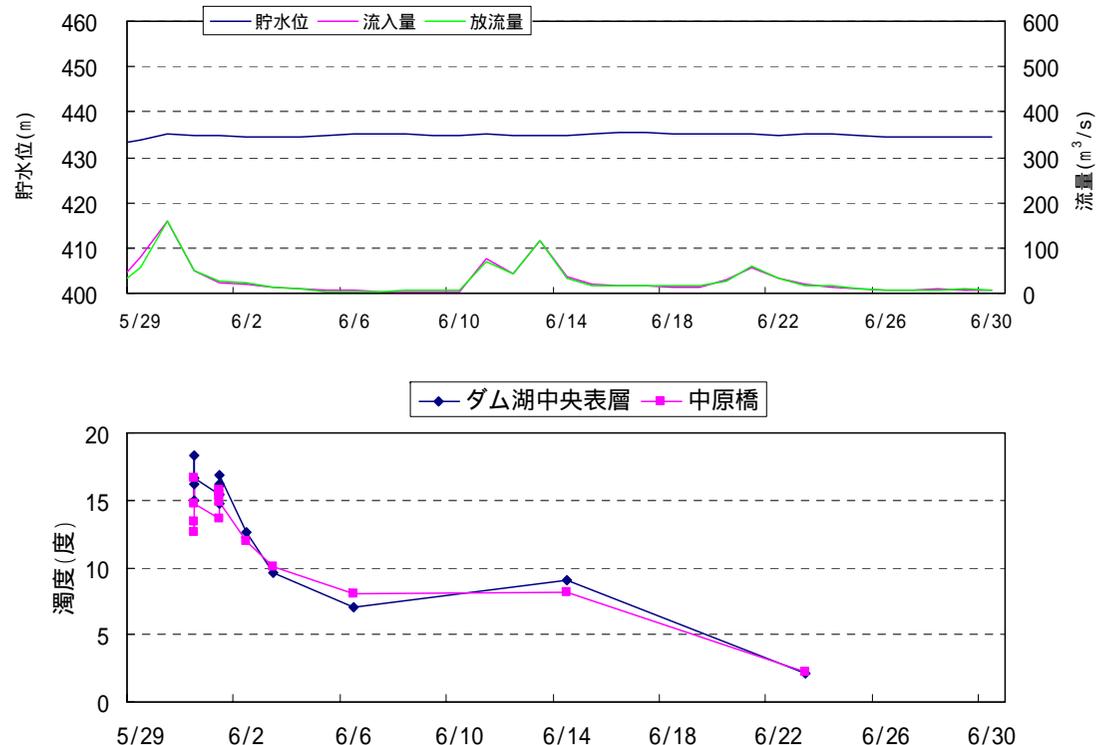
【平成23年5月～6月出水時連続調査】

平成23年5月に出水時におけるダム湖内の連続調査をおこなった。猿谷ダム湖中央および中原橋共に、出水があった5月30日より、貯水池内の水が完全に澄んでくるようになるまで3週間程度かかった。

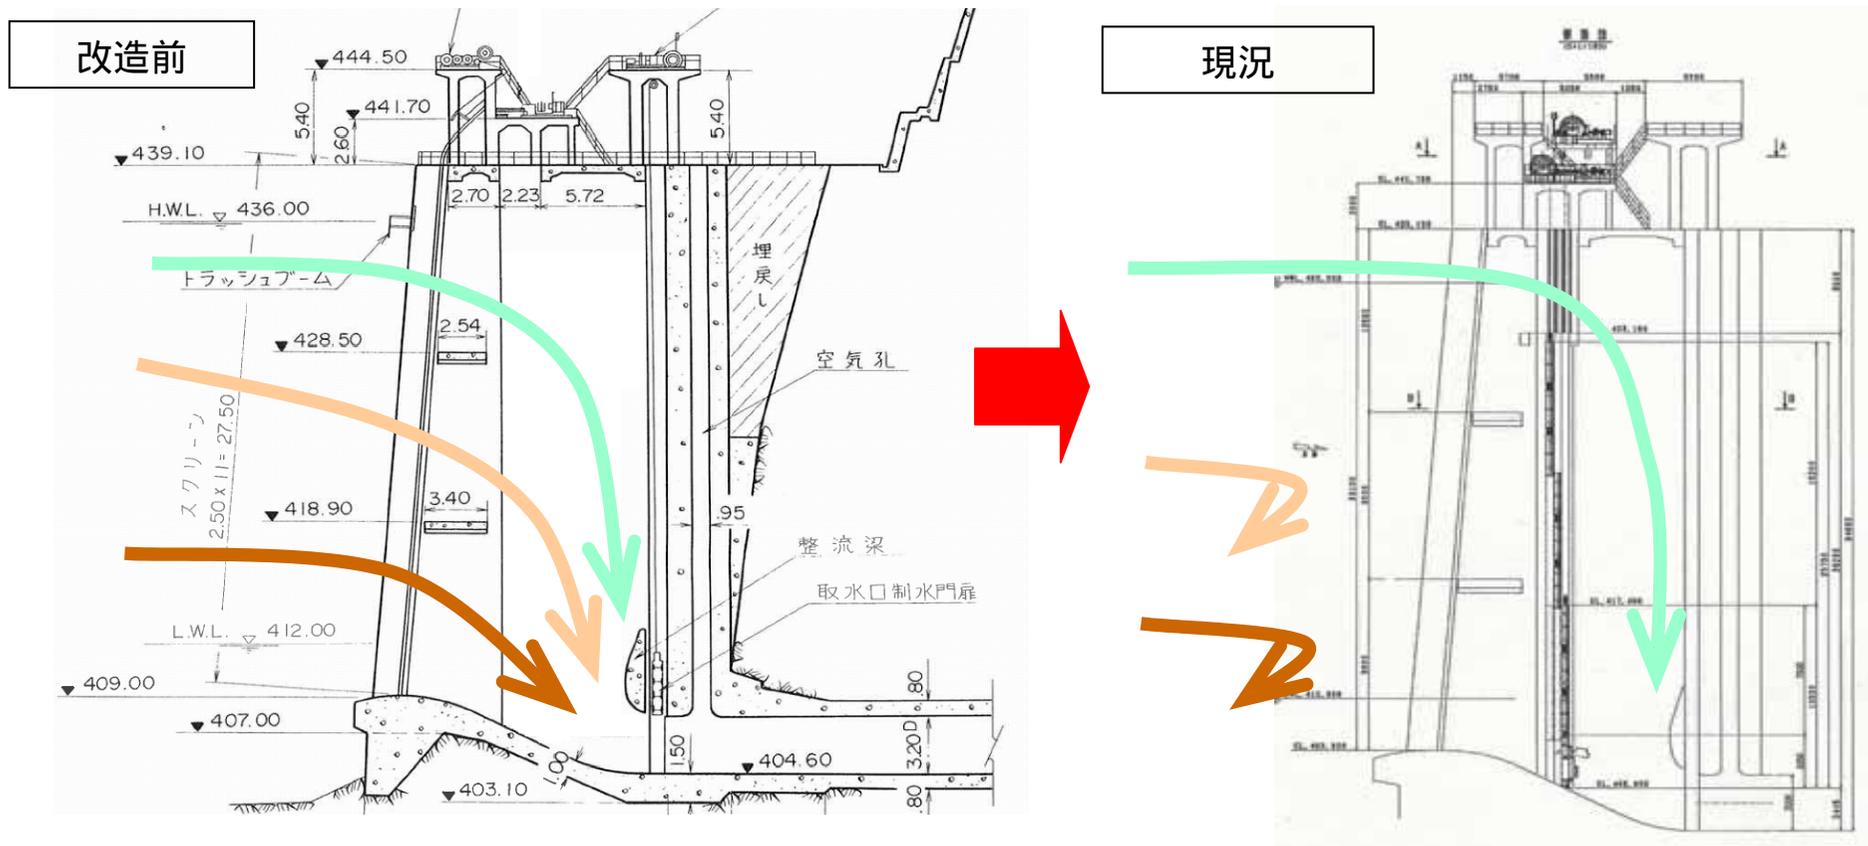
分水先の濁水軽減対策として、平成23年8月に阪本取水口表面取水設備の設置が完了した。阪本取水口表面取水設備は、原則として出水により猿谷ダム貯水池に流入した濁水を全層取水により排出し、その後、表面取水ゲートに切り替え、表層部の清澄水の取水を行うものである。

濁水長期化現象に対する水質保全対策について、対策手法が検討され、丹生川の清水バイパスの建設、阪本取水口の改造を行った。今後は、完成した施設による濁水のモニタリング調査を継続実施する。また、水質保全対策効果を把握するための調査を実施し、対策前後の効果を評価していくことが課題として挙げられる。ダム貯水池内や下流河川においても、洪水等に伴う貯水池内の濁水を把握する為に、調査実施および検討を行う必要がある。

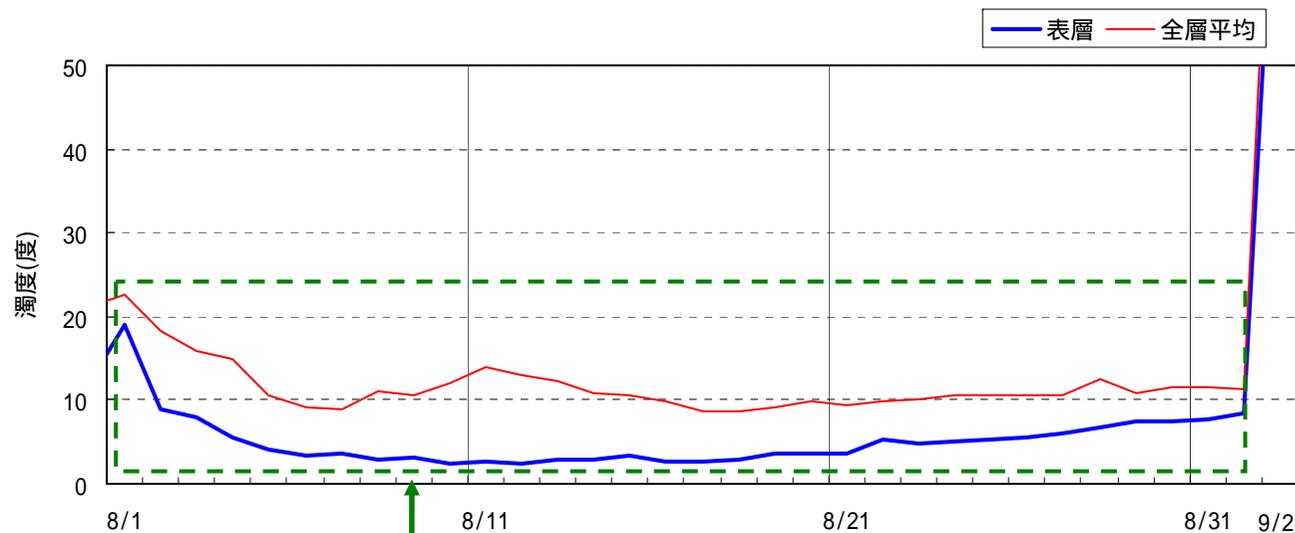
阪本取水口の施設改造効果を把握する為に、阪本取水口の表水運用を開始した平成23年8月1日から運用停止した9月2日までの濁度を示す。ここでは、施設改造効果を把握するために、改造後を表層、改造を行わなかった場合を全層平均と設定し試算した。平常時の濁度は、全層に比べ表層の方が低いことから、施設改造により、以前よりも低い濁度を分水出来ている可能性がある。出水後の影響については、今後、施設効果が得られているかを把握する必要がある。

平常時の濁度は、表層の方が低いため、全層から取水するよりも低い濁度を分水できている可能性がある。

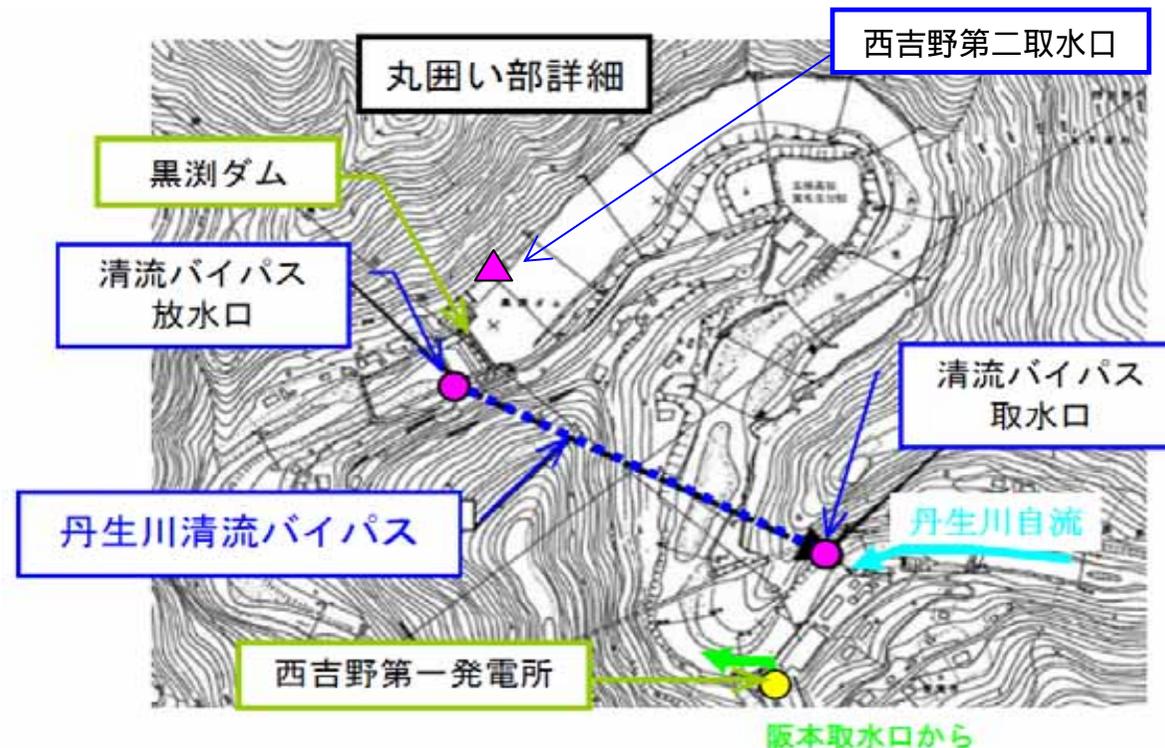
黒瀧ダム下流水域区間の水質改善のため、平成22年2月から丹生川清水バイパスを運用している。

丹生川自流の清水を西吉野第一発電所放水口より上流で取水し、バイパスを通過して黒瀧ダム下流にある放水口に流すことにより、第1発電所から第2発電所までの間の濁水長期化の改善に効果があると考えられる。
