## 4 . 堆砂

### 4.1 堆砂測量方法の整理

## 4.2 堆砂実績の整理

### 4.3 堆砂傾向の評価

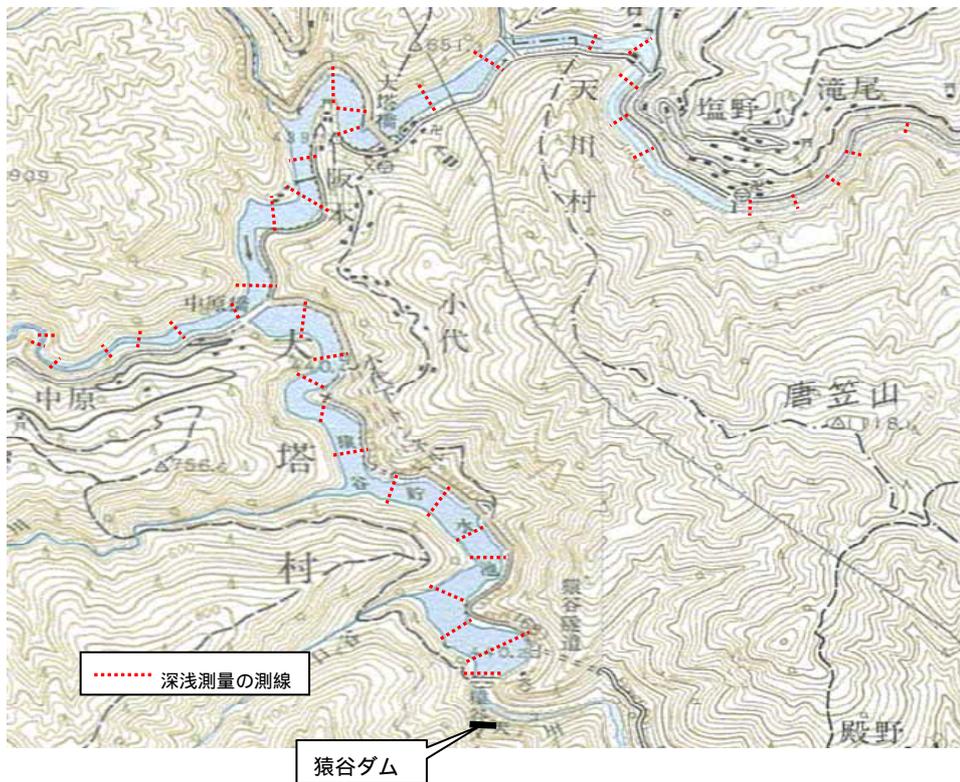
図 4.1.1-1 測線位置図

猿谷ダム堆砂測量の測線位置図を図 4.1.1 - 1 に示す。

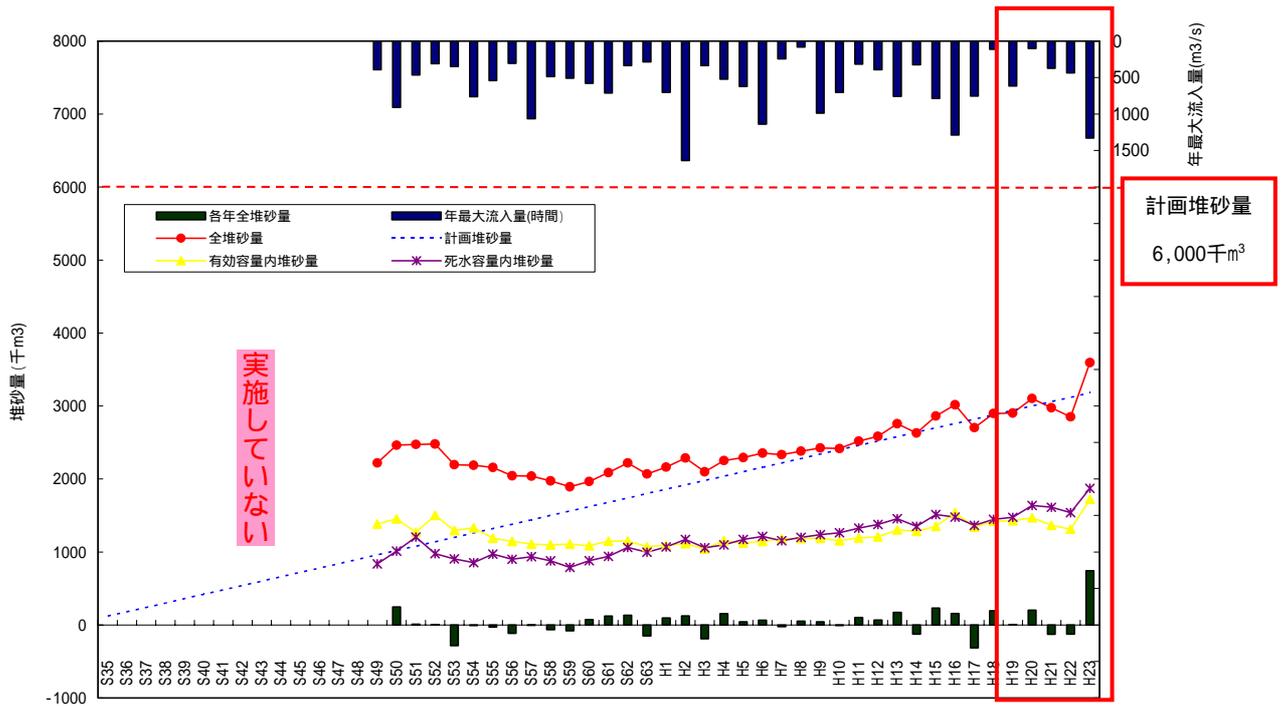
図 4.2.1-1 猿谷ダム貯水池堆砂量の経年変化

猿谷ダムの堆砂量の経年変化を図 4.2.1-1 に示す。現在、管理開始から 53 年（平成 23 年時点）が経過し、総堆砂量は 3,594 千 m<sup>3</sup> であり、堆砂率が 59.9% となっている。なお、管理開始から昭和 48 年までの堆砂については、不明である。

平成 19 年から平成 22 年までの期間は、ほぼ計画堆砂量どおりの堆砂傾向にあったが、平成 23 年は 743 千 m<sup>3</sup> の土砂が堆積した。これは、平成 14 年から平成 22 年までの年平均堆砂量 約 11 千 m<sup>3</sup> と比べ著しく多く、平成 23 年 9 月の台風 12 号の影響により多量の土砂が流入したと考えられる。

猿谷ダム平成 23 年まで（管理開始 53 年目）の総堆砂量は、3,594 千 $m^3$ であり、堆砂率は 59.9%である。平成 23 年 9 月の台風 12 号と台風 15 号により、大量の土砂が流入したため、貯水池内の堆積量が増大した。

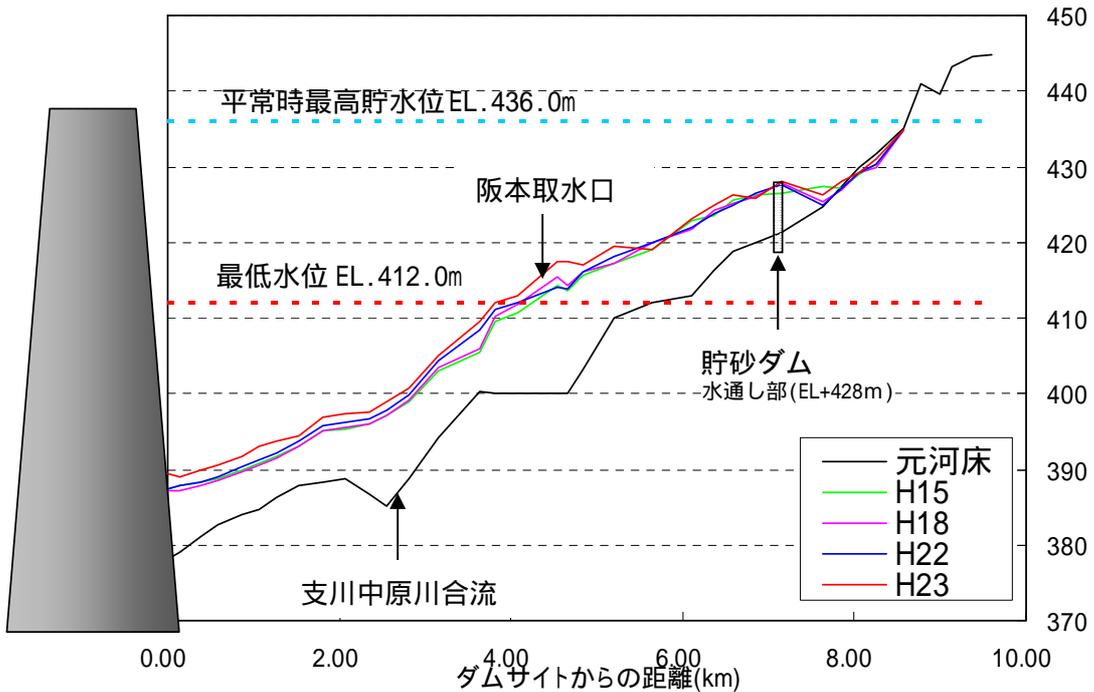
図 4.3.1-1 堆砂縦断面図

猿谷ダムにおける貯水池の堆砂状況を把握するため、図 4.3.1 - 1 に猿谷ダムの貯水池堆砂縦断面図を約 5 年ごとに整理した。平成 23 年度時点の有効貯水容量内には、1,722 千 m<sup>3</sup> 堆砂しており、これは有効貯水容量 17,300 千 m<sup>3</sup> の約 9.9% に相当する。

現在、阪本取水口箇所の堆砂が進行しており、取水への影響が懸念される。なお、平成 16 年から平成 19 年の期間、阪本取水口付近に堆積した土砂を浚渫し、ダム湖止水域へ移動させていたが、浚渫時に発生する濁水等の問題がある為、平成 20 年以降は実施していない。

平成 23 年度時点の有効貯水容量内には、1,722 千 $m^3$  堆砂しており、これは有効貯水容量 17,300 千 $m^3$ の約 10%に相当する。

堆砂対策として貯砂ダムを建設したが、平成 7 年以降、土砂の採取が行われておらず、また、猿谷ダム周辺が急峻な場所であり、処分地の確保が困難であることから、浚渫・処分も行っておらず、現状では、貯砂ダムの天端まで堆積した状態となっている。また、阪本取水口箇所の堆砂が進行しており、取水への影響が考えられる。

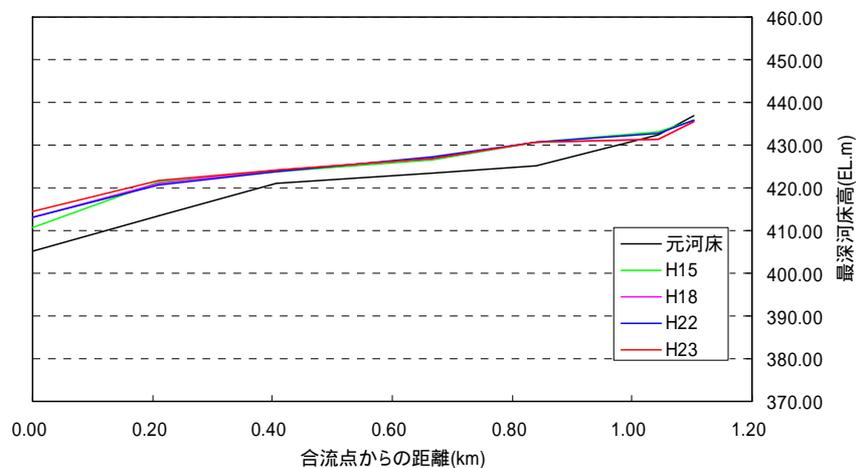
図 4.3.1-2 支川中原川堆砂縦断面図

また、図 4.3.1 - 2 に支川中原川の堆砂縦断面図を示す。図より、合流点付近では上流の河床が上がっていることがわかる。

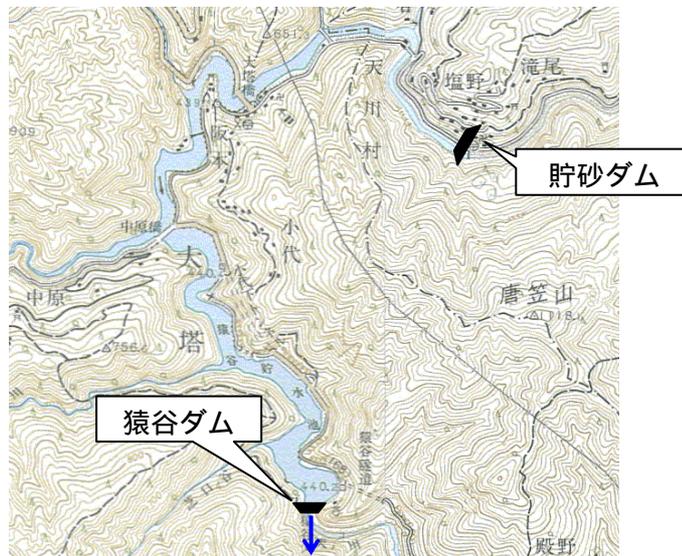
図 4.4.1-1 貯砂ダム位置図

猿谷ダムでは、堆砂の進行が計画を上回っていたため、昭和 54 年度から昭和 55 年度にかけて図 4.4.1-1 に示す貯水池上流に貯砂ダムを建設した。

その後は、そこに堆積した土砂の採取により堆砂の進行を抑制していたが、平成 7 年以降、土砂の採取が行われておらず、また、猿谷ダム周辺が急峻な場所であり、処分地の確保が困難であることから、浚渫・処分も行っておらず、現状では、貯砂ダムの天端まで堆積した状態となっている。

堆積土砂の撤去を行うとともに、堆砂の抑制対策についても検討を行うこととする。

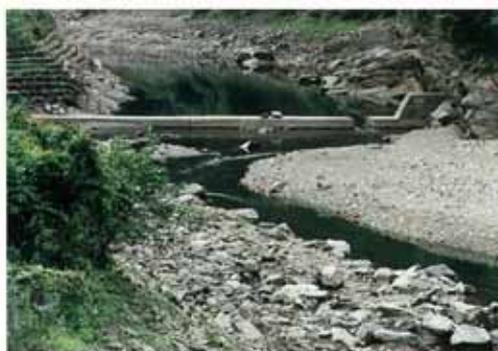
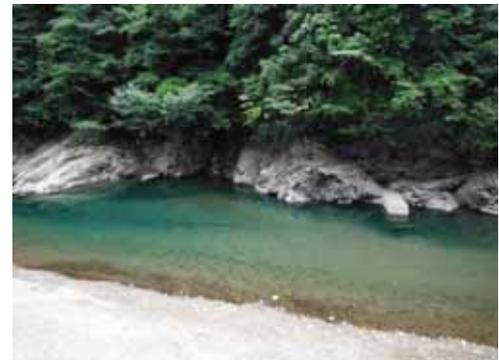
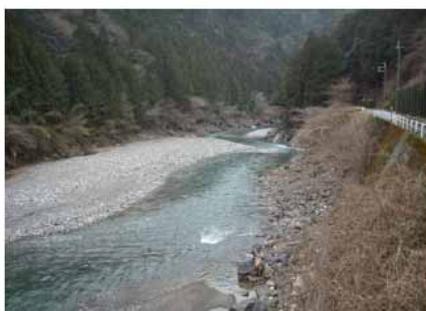
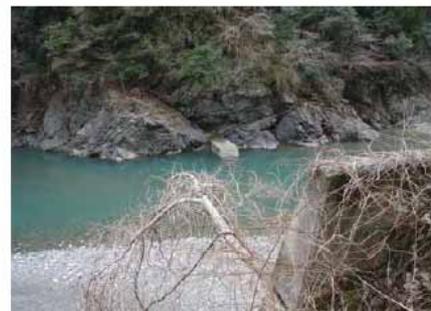
図 4.4.1-2 貯砂ダムにおける堆砂の状況 (左：貯砂ダム完成時、右：貯砂ダム現況)

貯砂ダム(貯水池保全事業により昭和55年度完成)

約 30 年経過後

撮影日：平成 24 年 8 月 26 日右岸側

【参考：平成 23 年 9 月の台風 12 号以前の貯砂ダム状況】

撮影日：平成 23 年 3 月 7 日
