九頭竜ダム 定期報告書(案) 概要版

平成26年3月

近畿地方整備局

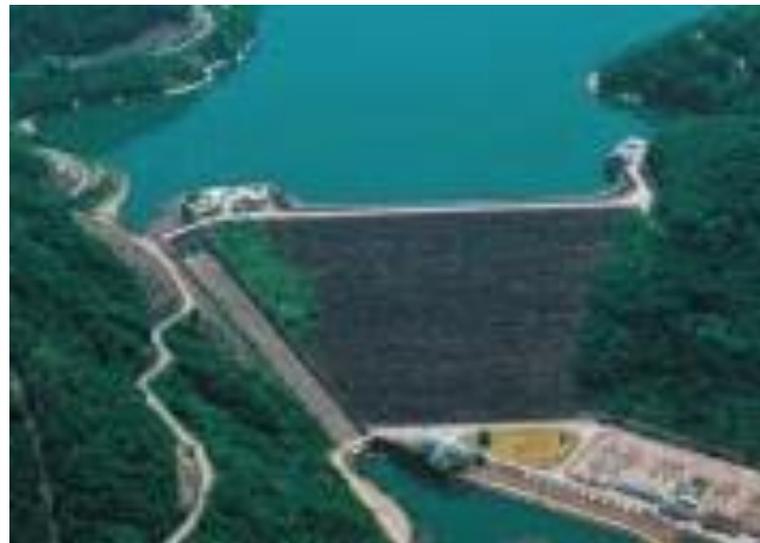
■ 九頭竜ダム 全景

- ◆ 水系名: 九頭竜川水系
- ◆ 位置: 大野市長野
- ◆ ダムの形式: ロックフィルダム
- ◆ ダムの高さ: 128.0m
- ◆ ダムの長さ(堤頂長): 355.0m
- ◆ 集水面積: 184.5km²
- ◆ 湛水面積: 8.9km²
- ◆ 総貯水容量: 353,000千m³

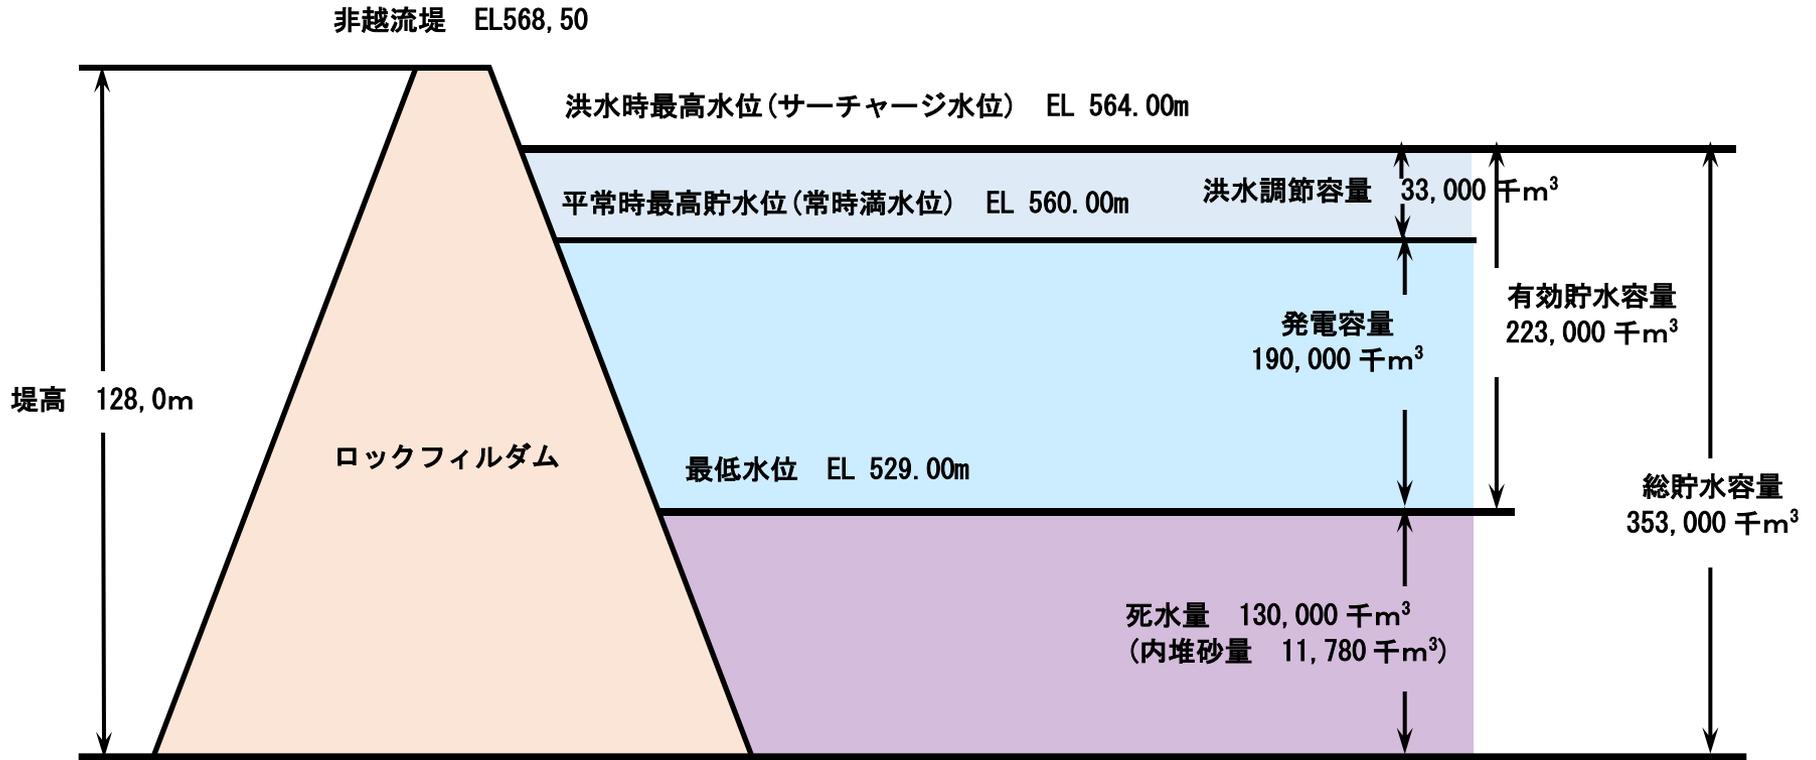
■九頭竜ダムの貯水池容量配分

- ① 洪水調節容量:大雨のときダムに入ってくる水を貯めて、ダムからの洪水の水を減らすための容量
- ② 発電容量:発電に利用する水を貯めておく容量
- ③ 堆砂容量:ダムに入ってくる土砂を貯める容量

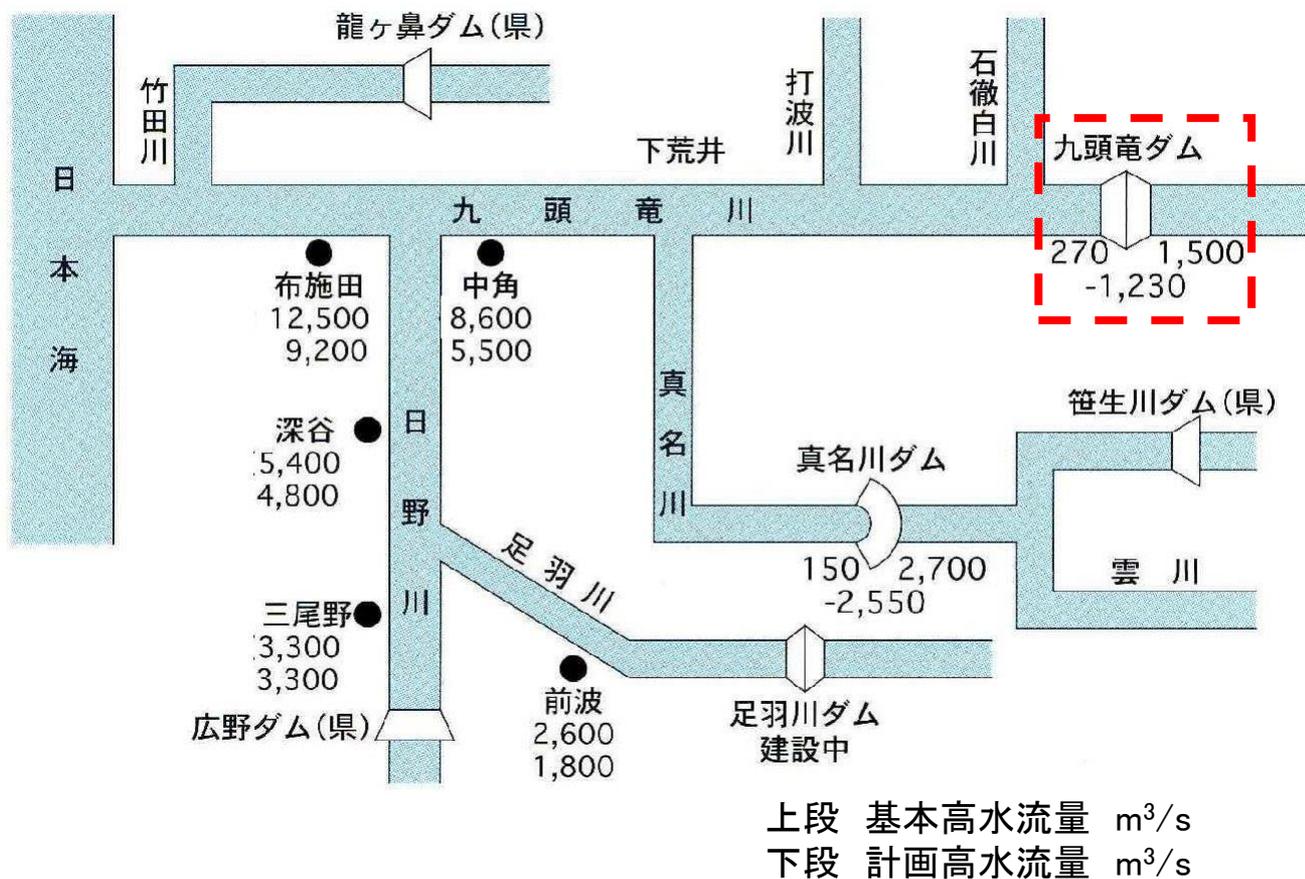
- 九頭竜川水系の治水計画は、基本高水のピーク流量 $8,600\text{m}^3/\text{s}$ に対して、九頭竜ダムをはじめ他のダム群と合わせて九頭竜川中流部「中角」基準点において $5,500\text{m}^3/\text{s}$ に低減させるものである。

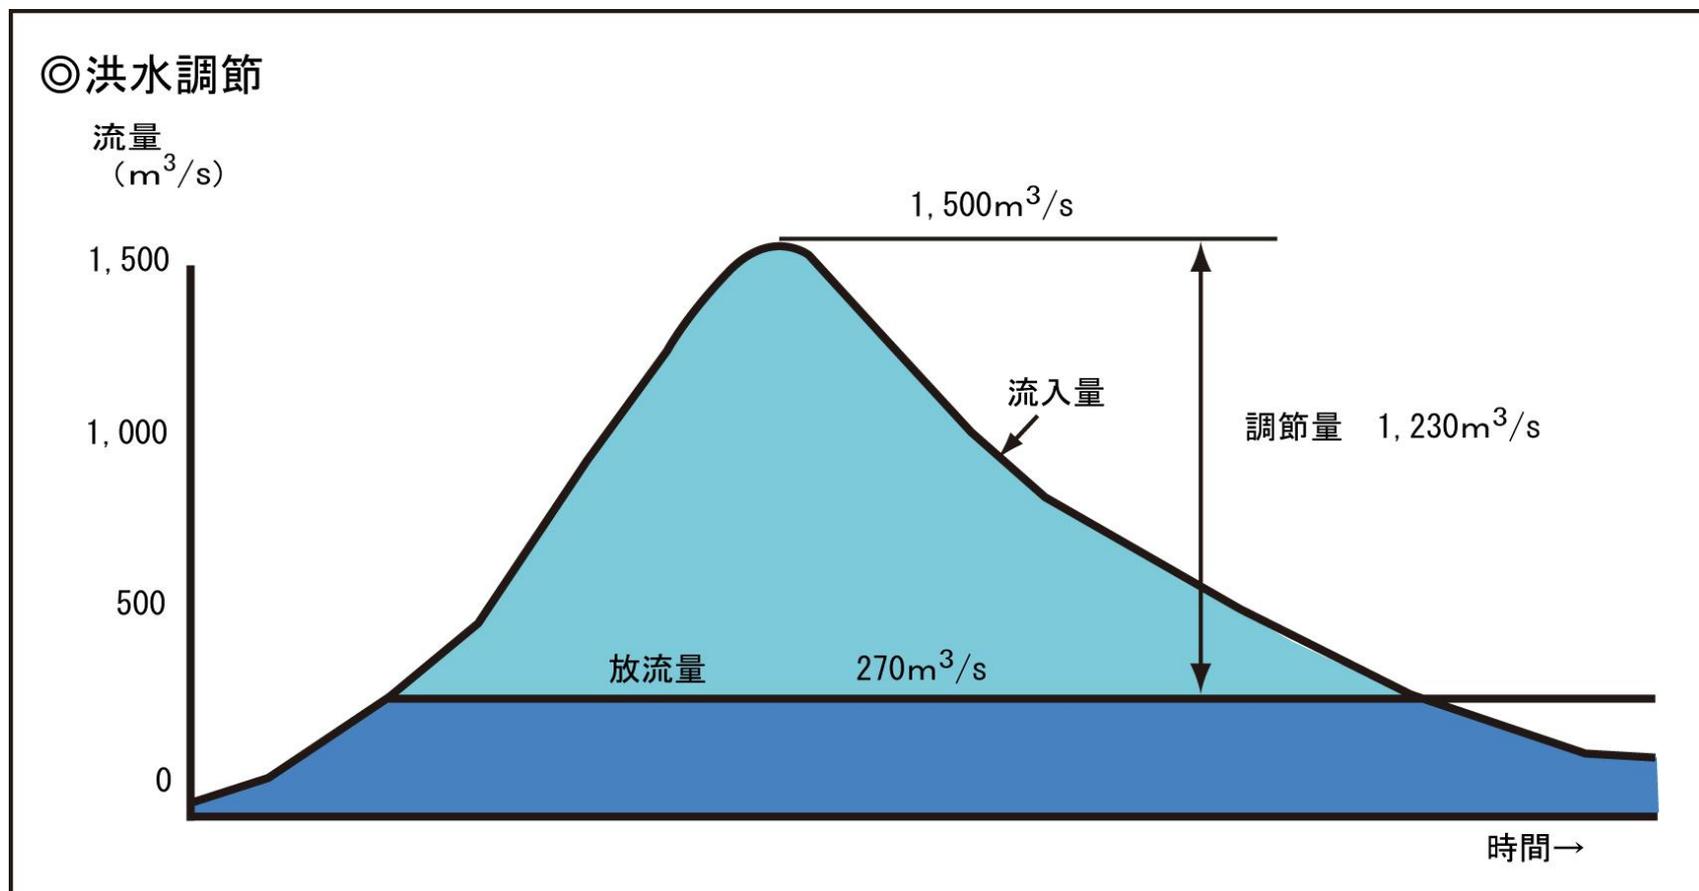
- 九頭竜ダムにおける洪水調節計画は、ダム地点における流入量が $270\text{m}^3/\text{s}$ を上回ると洪水調節を開始し、ピーク時において、計画高水流量 $1,500\text{m}^3/\text{s}$ のうち $1,230\text{m}^3/\text{s}$ を調節するものである。

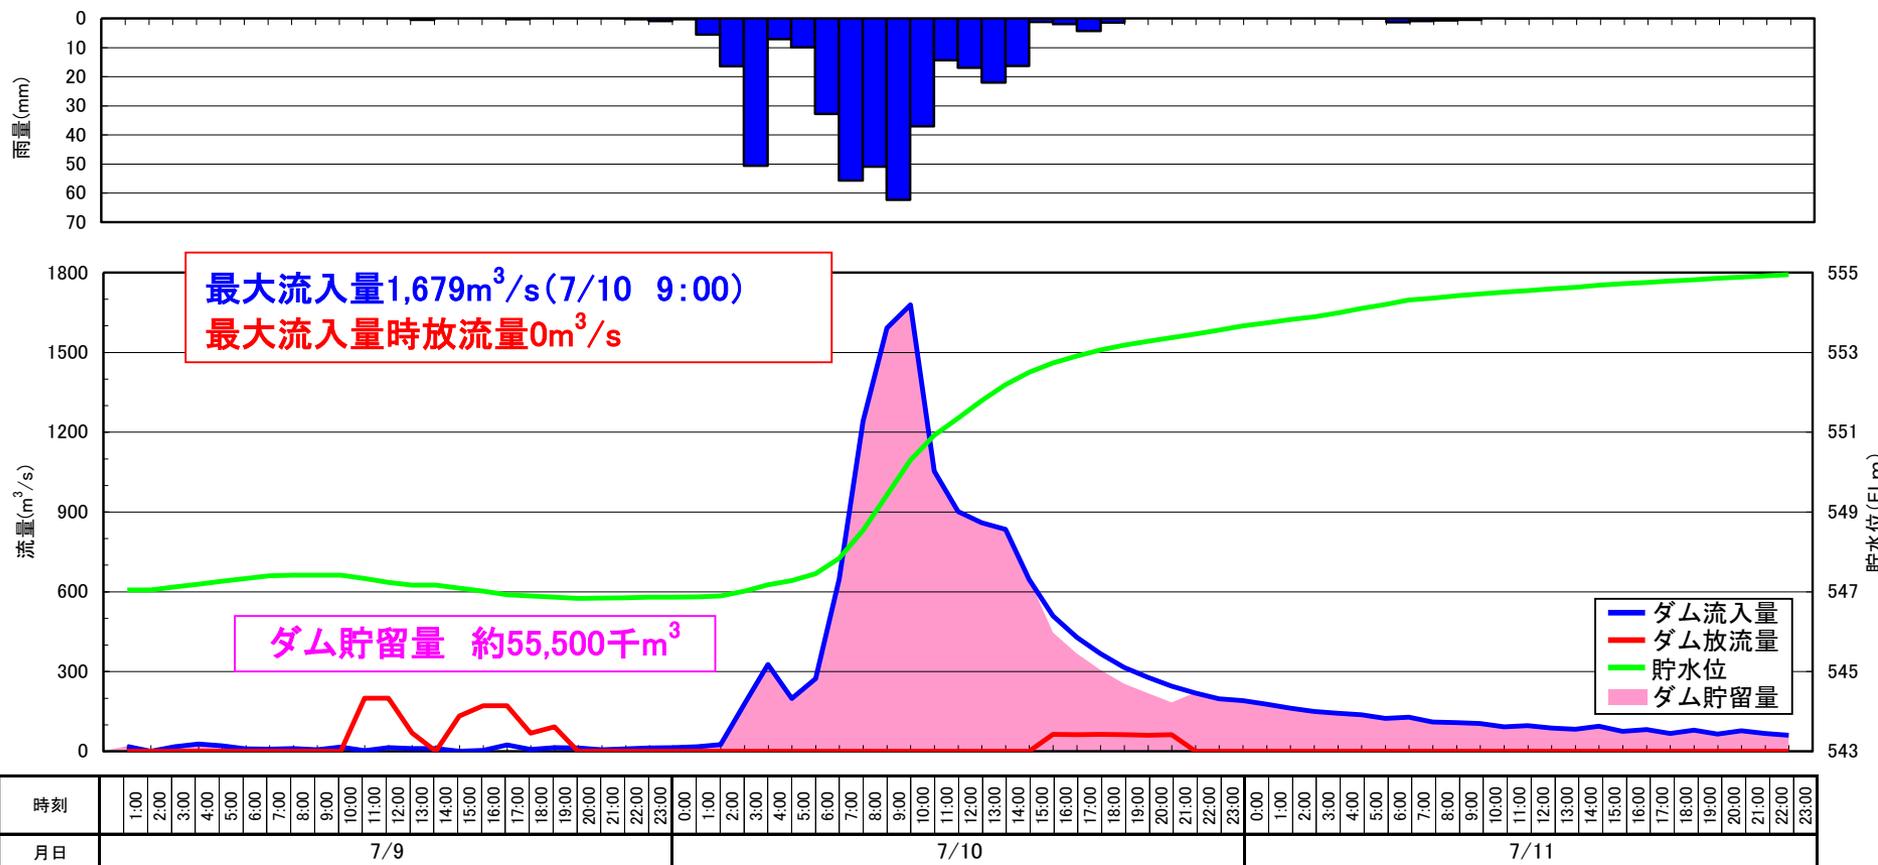
2.3 洪水調節実績(平成14年7月洪水 台風6号)

- 平成14年の台風6号による洪水では、最大流入量 $1,679\text{m}^3/\text{s}$ を記録した。この洪水ではダムへの流入量ピーク時に放流を実施せず、流入量の大部分をダムに貯留し、洪水調節を実施した。

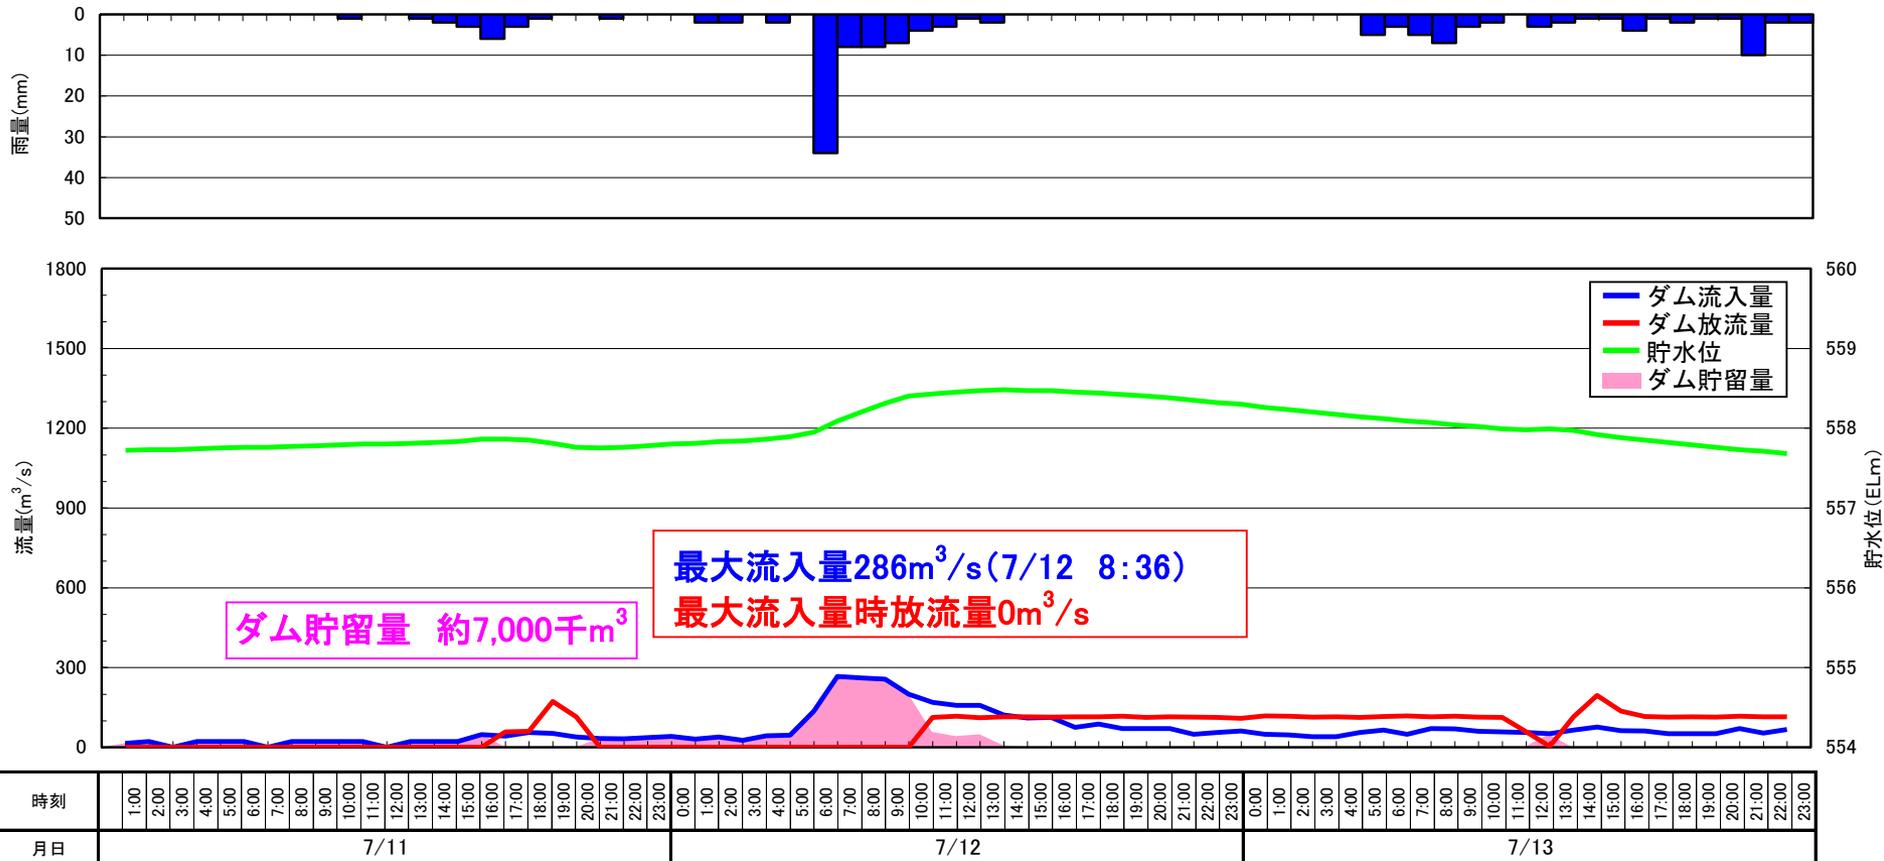
2.3 洪水調節実績(平成22年7月洪水 梅雨前線)

- 平成22年7月の梅雨前線の活発化による洪水では、最大流入量 $286\text{m}^3/\text{s}$ を記録した。この洪水ではダムへの流入量ピーク時に放流を実施せず、流入量の大部分をダムに貯留し、洪水調節を実施した。

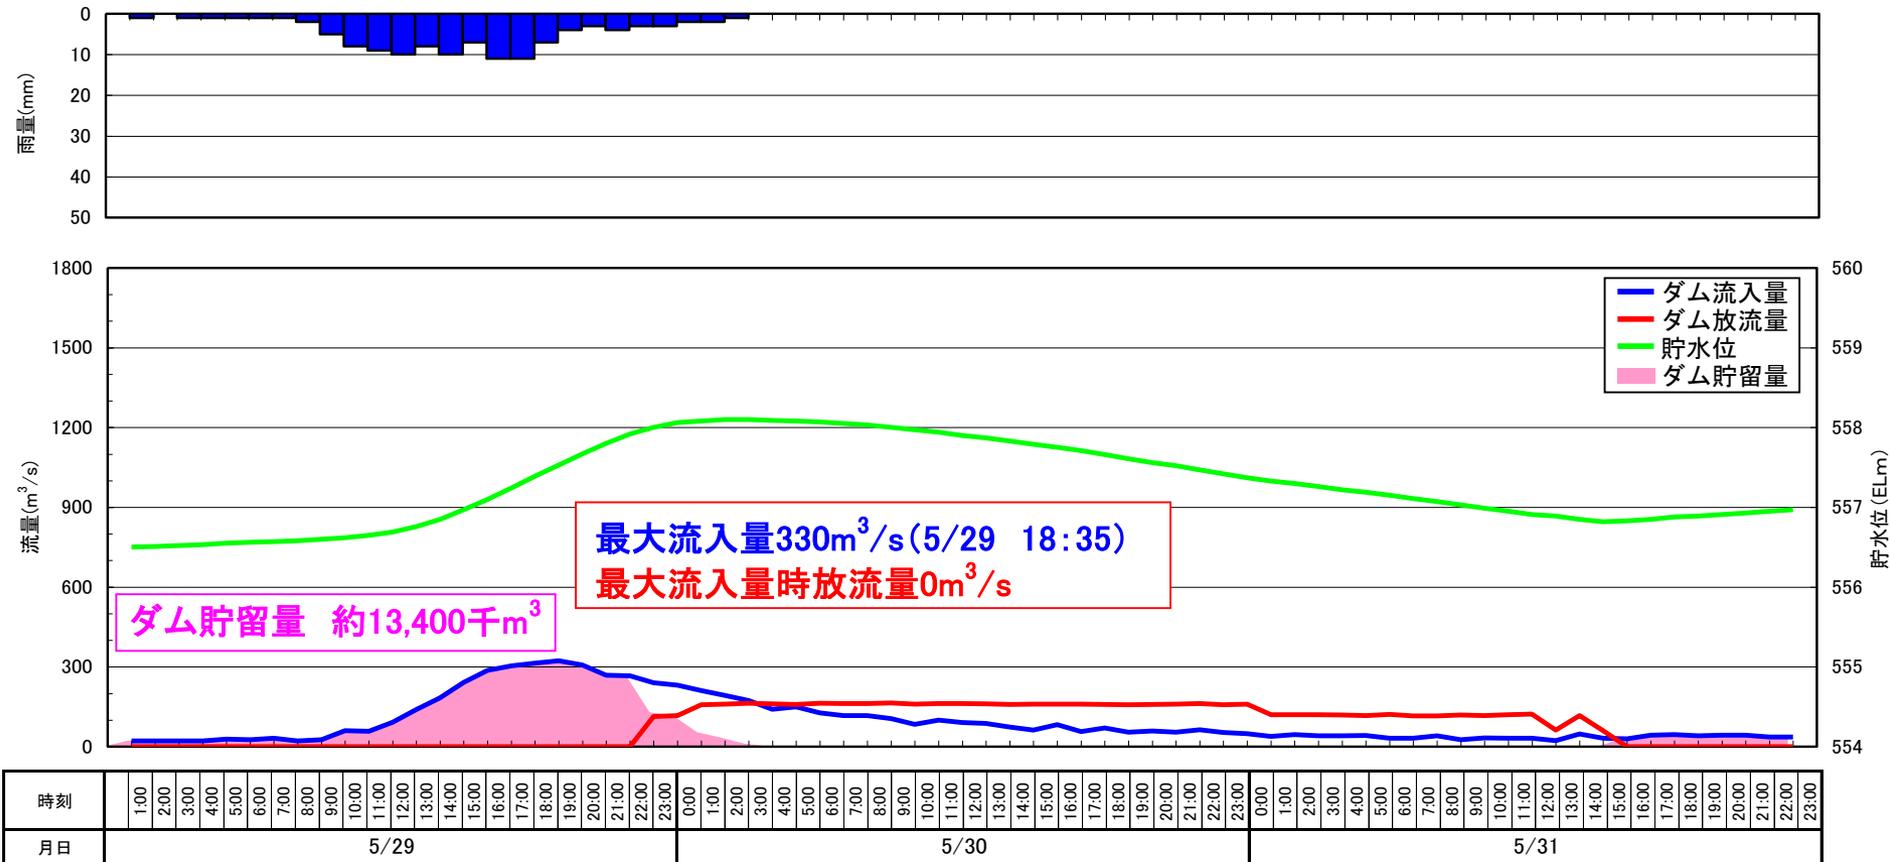
2.3 洪水調節実績(平成23年5月洪水 台風2号)

- 平成23年5月の台風2号による洪水では、最大流入量 $330\text{m}^3/\text{s}$ を記録した。この洪水ではダムへの流入量ピーク時に放流を実施せず、流入量の大部分をダムに貯留し、洪水調節を実施した。

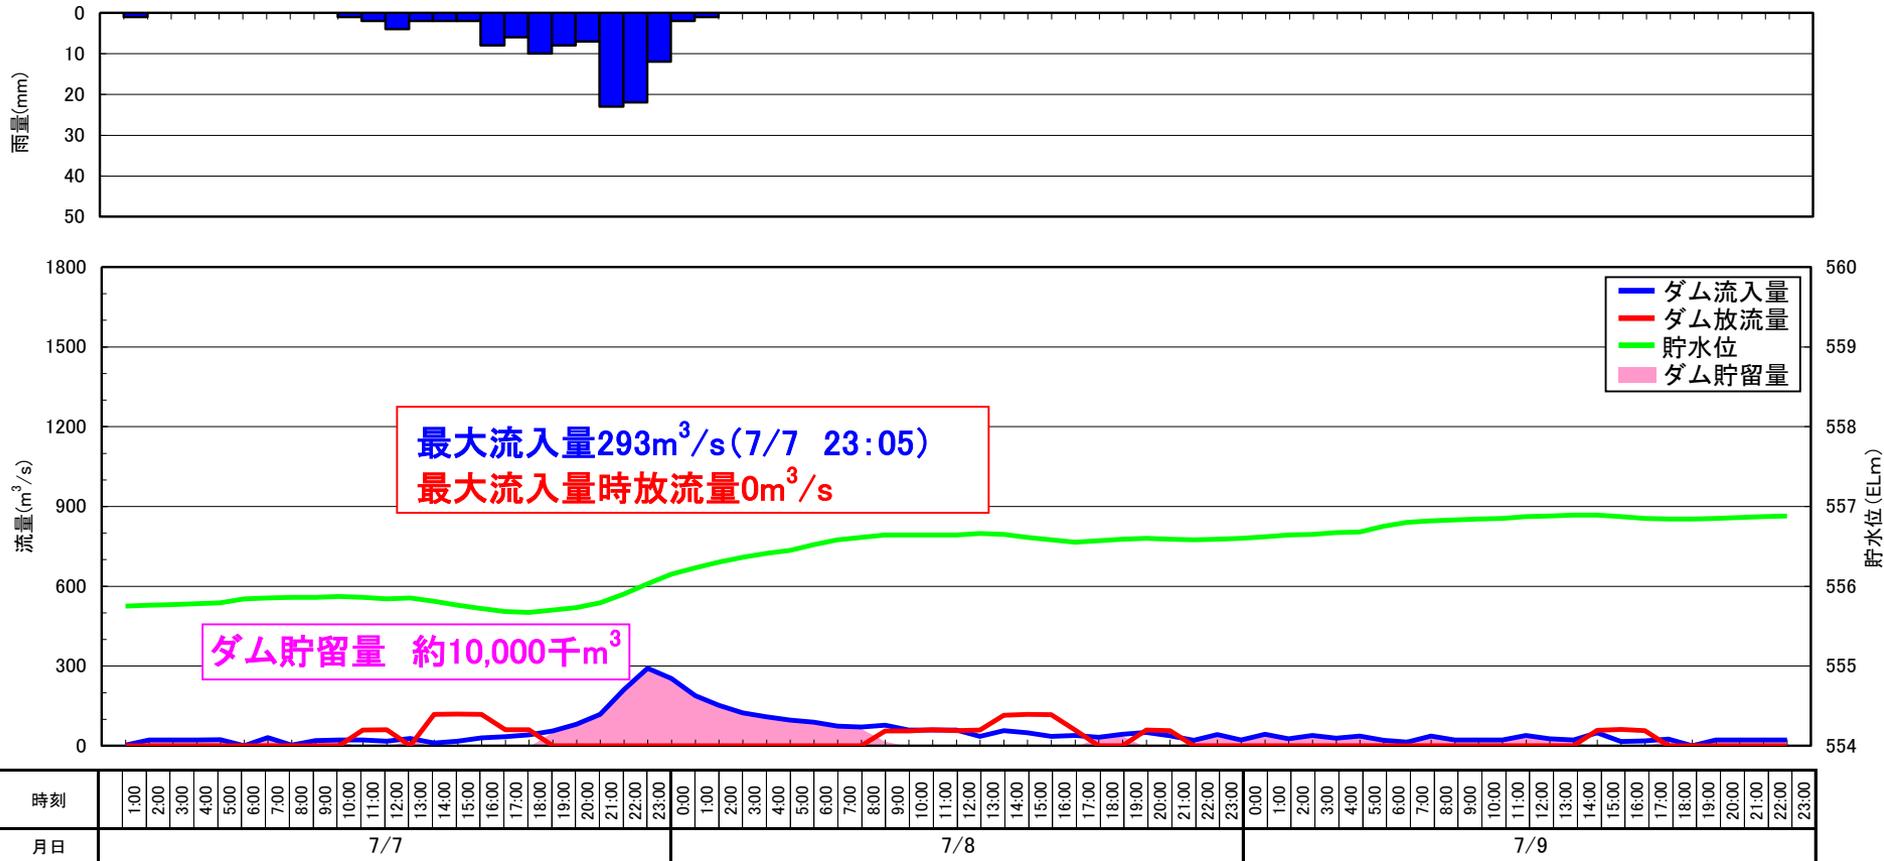
2.3 洪水調節実績(平成23年7月洪水 梅雨前線)

- 平成23年7月の梅雨前線の活発化による洪水では、最大流入量 $293\text{m}^3/\text{s}$ を記録した。この洪水ではダムへの流入量ピーク時に放流を実施せず、流入量の大部分をダムに貯留し、洪水調節を実施した。

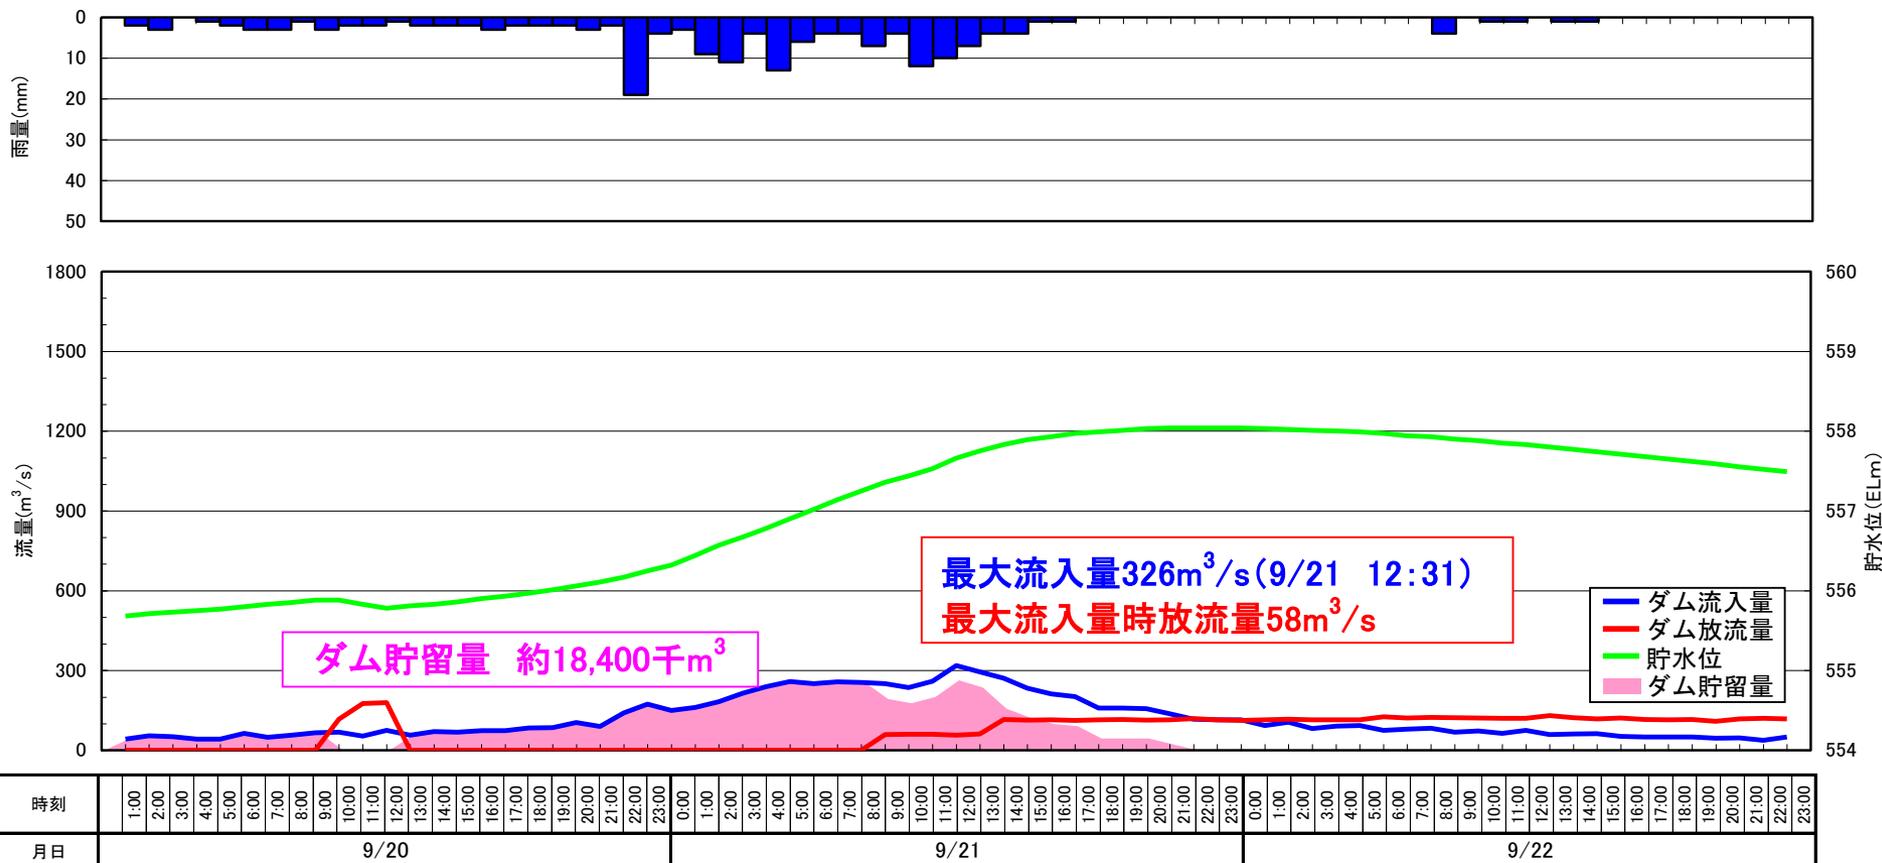
2.3 洪水調節実績(平成23年9月洪水 台風15号)

■ 平成23年9月の台風15号による洪水では、最大流入量 $326\text{m}^3/\text{s}$ を記録した。この洪水ではダムへの流入量ピーク時に発電放流量を $58\text{m}^3/\text{s}$ とし、流入量の大部分をダムに貯留し、洪水調節を実施した。

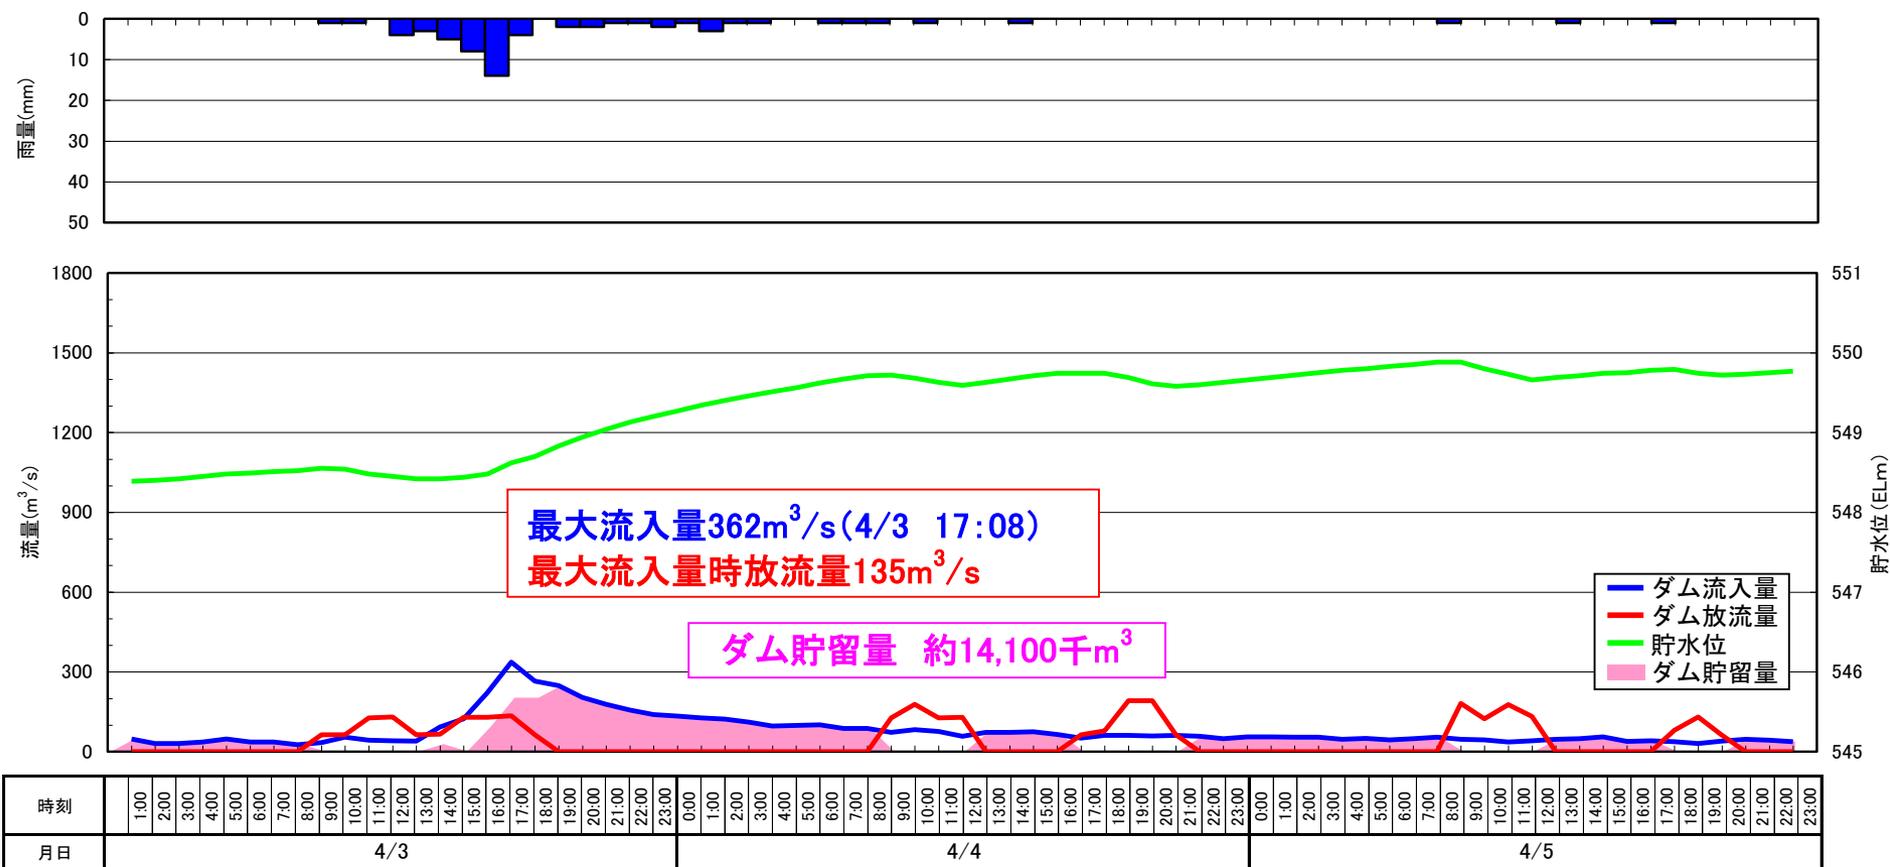
2.3 洪水調節実績(平成24年4月洪水 低気圧)

- 平成24年4月の低気圧による洪水では、最大流入量 $362\text{m}^3/\text{s}$ を記録した。この洪水ではダムへの流入量ピーク時に発電放流量を $129\text{m}^3/\text{s}$ とし、流入量の大部分をダムに貯留し、洪水調節を実施した。

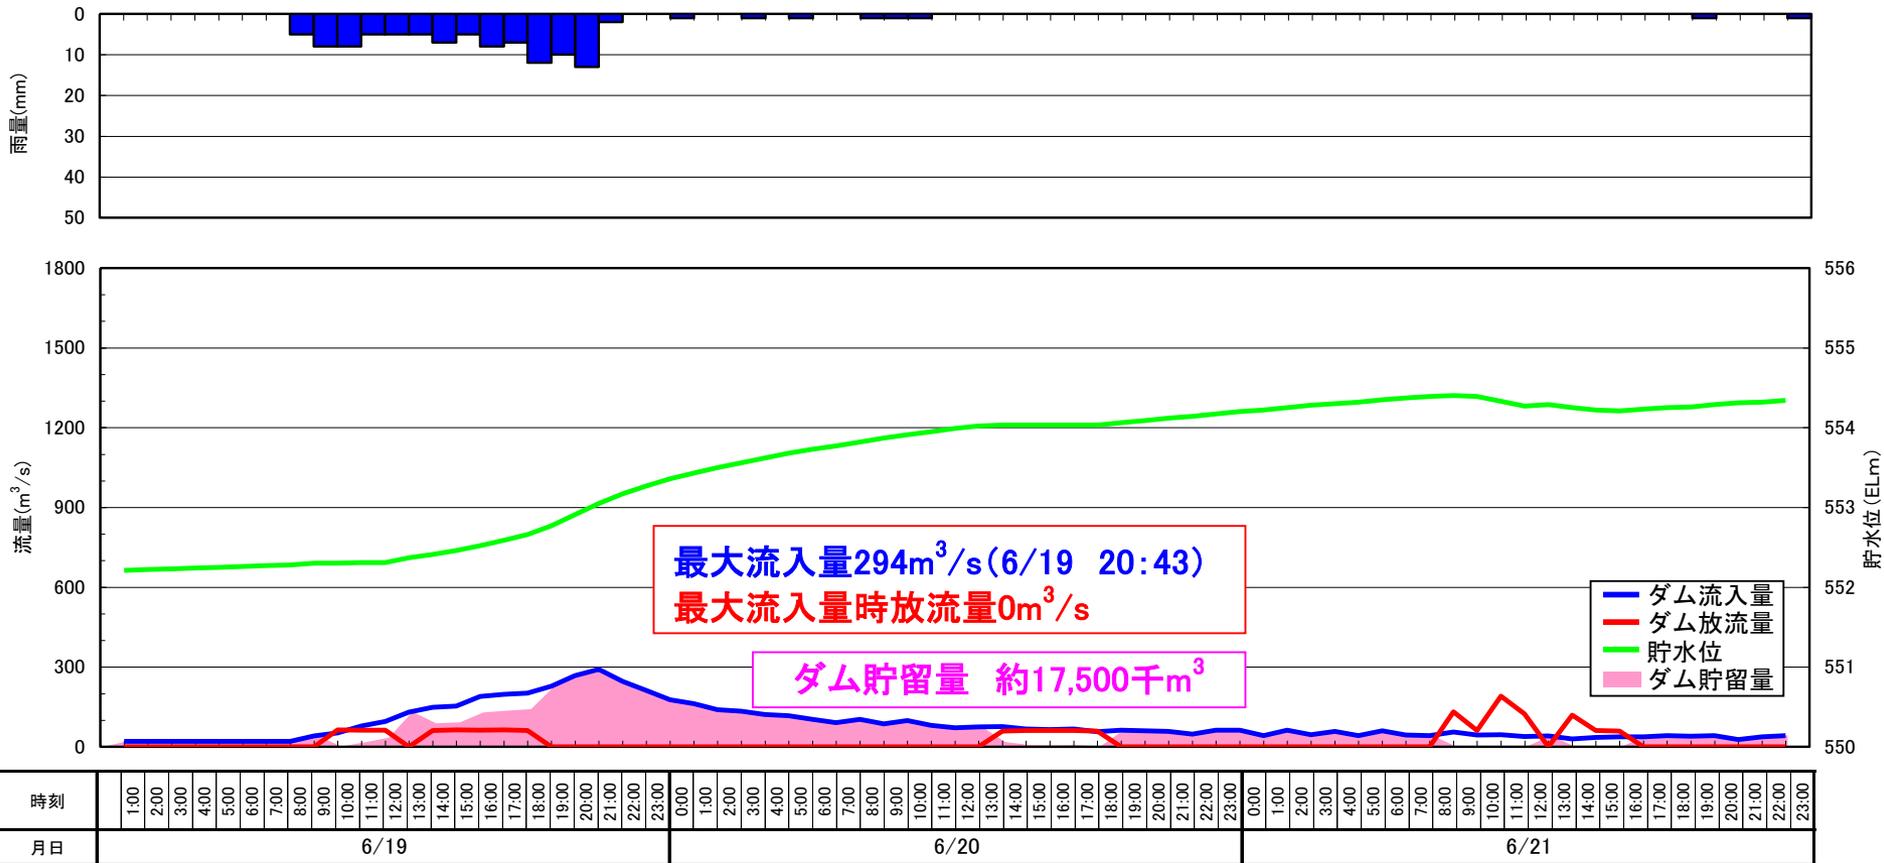
2.3 洪水調節実績(平成24年6月洪水 台風4号)

- 平成24年6月の台風4号による洪水では、最大流入量 $294\text{m}^3/\text{s}$ を記録した。この洪水ではダムへの流入量ピーク時に放流を実施せず、流入量の大部分をダムに貯留し、洪水調節を実施した。

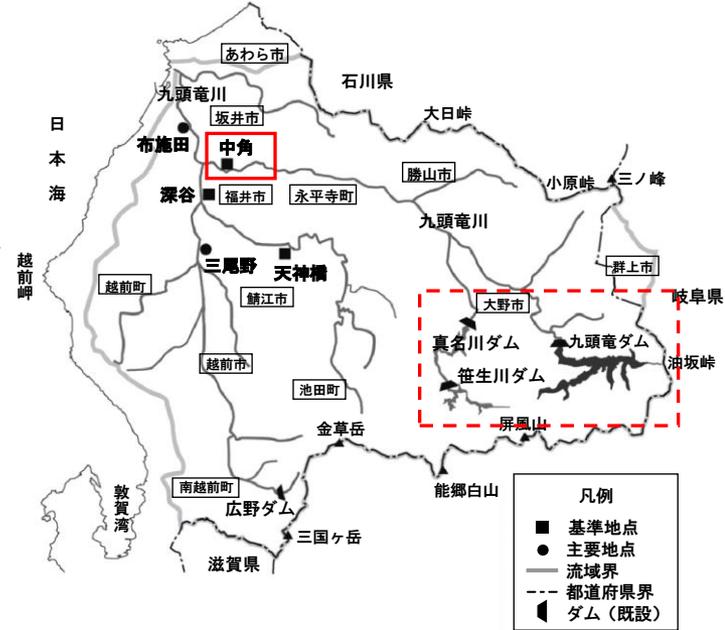
中角地点

- 平成14年7月洪水において、九頭竜川の基準点中角地点における九頭竜ダムをはじめとするダム群の洪水調節による水位低減効果は約2.6mと推定され、九頭竜ダム等がなかった場合には、はん濫危険水位を約1.3m超えていたと考えられる。

- 九頭竜ダムは、昭和43年の管理開始から平成24年までに82回、近年では6回の洪水調節を行い、下流の洪水被害軽減に貢献している。
- 最も流入量が多かった平成14年7月10日では、九頭竜川ダムをはじめとするダム群による洪水調節により、中角地点において約2.6mの水位低減効果があったと推定される。
- 平成14年7月10日の洪水では、中角地点の水位をはん濫注意水位以下に抑えることができ、水防活動の軽減につながったと考えられる。
- 洪水調節による副次効果として、上流から流れてくる樹木等を捕捉し、流木による被害の低減に貢献していると考えられる。

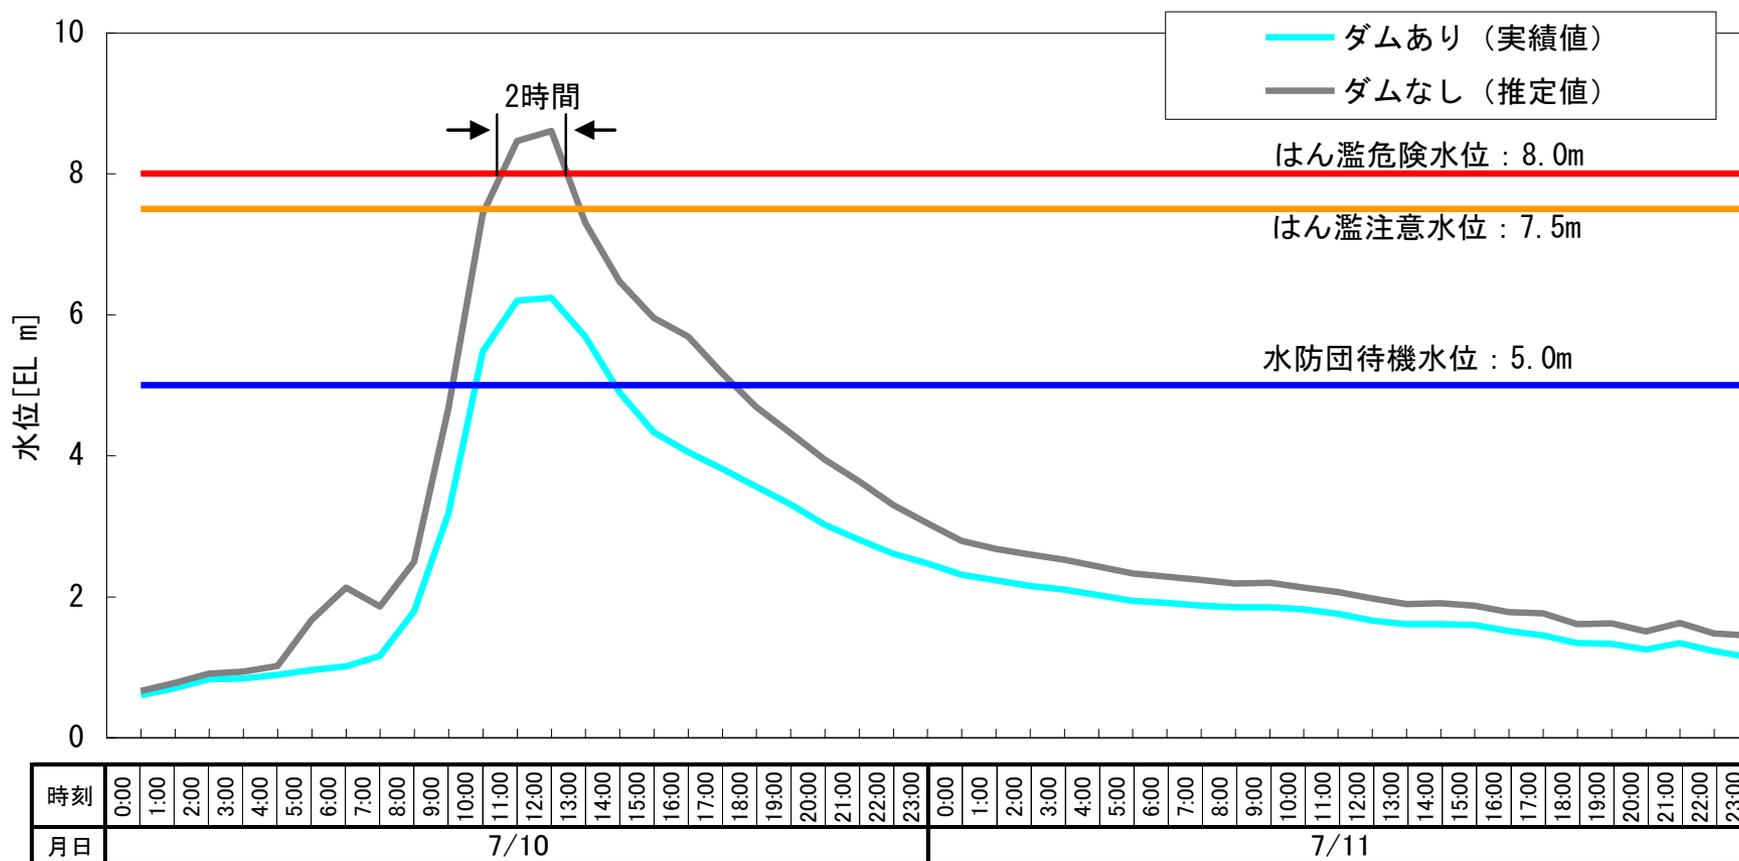
- 九頭竜ダムがない場合には、はん濫危険水位を2時間超過していたが、ダムがあることにより、はん濫注意水位以下に抑えることができた。その結果、水防活動の軽減につながったと考えられる。

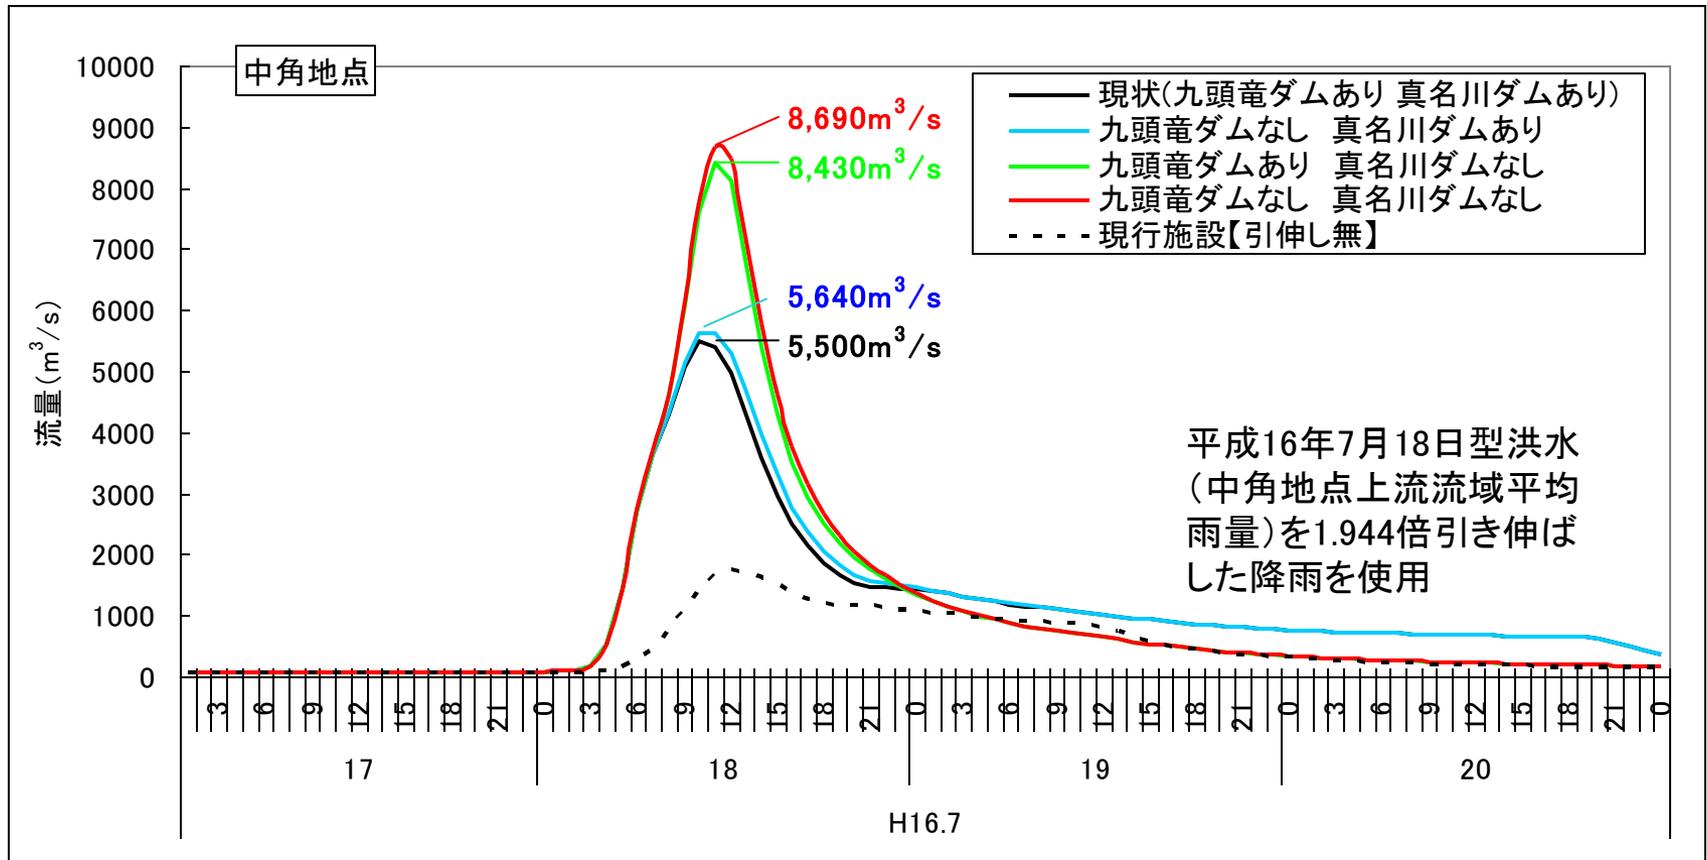
- 平成16年7月18日に発生した福井豪雨を約2倍に引き伸ばした洪水が発生した場合においても、既設ダム(真名川ダム、九頭竜ダム)による洪水調節により、中角地点のピーク流量を計画高水流量(5,500m³/s)以下とすることが可能である。

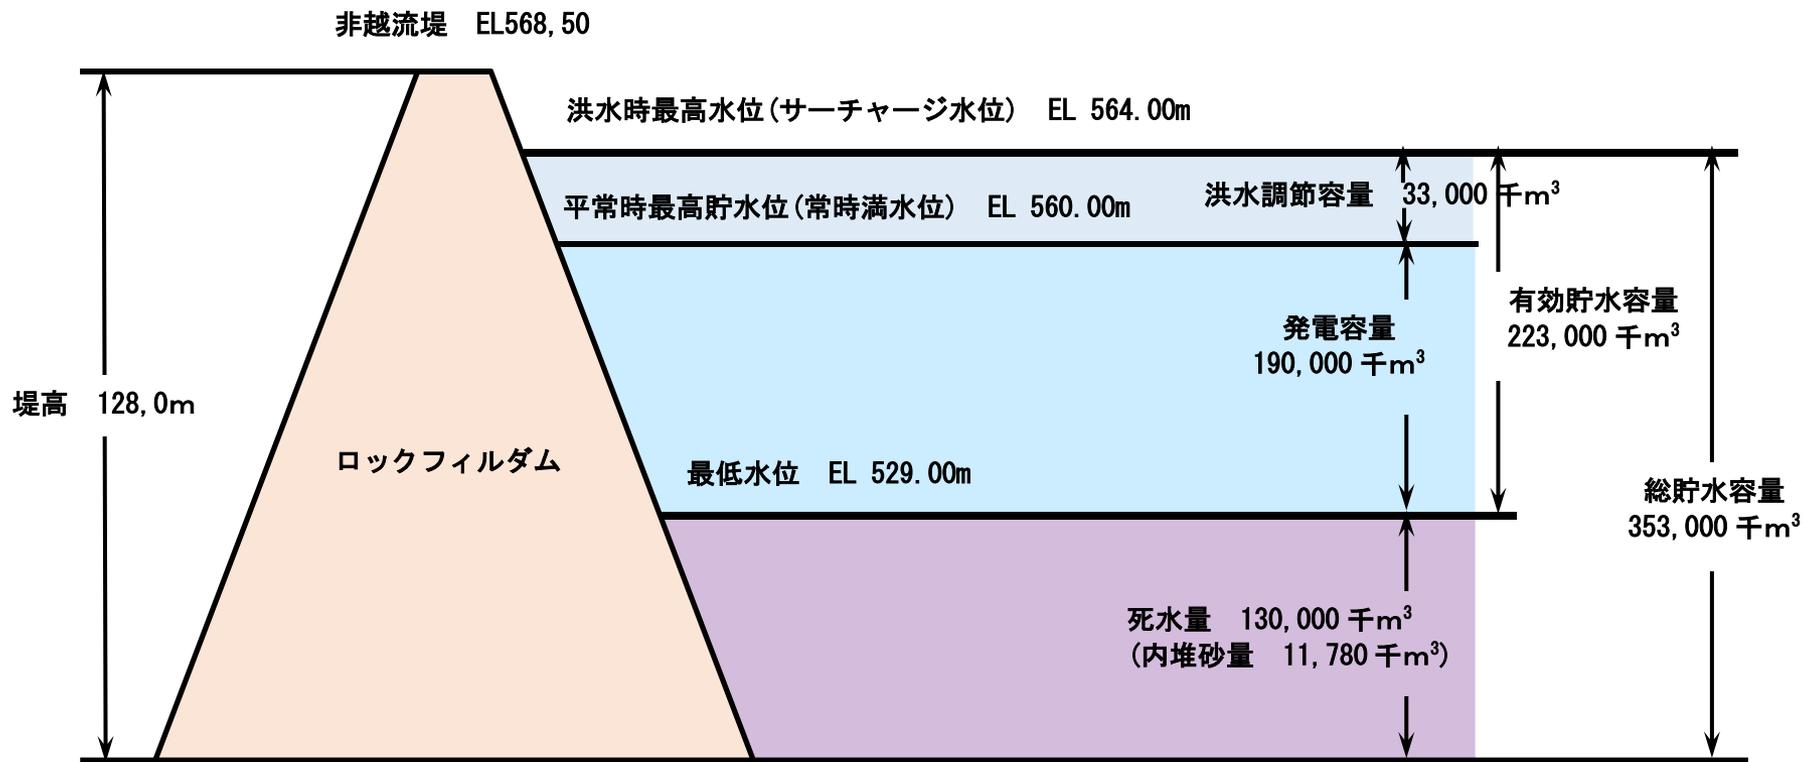
- 九頭竜ダムでは、平常時最高貯水位EL.560.0mから最低水位EL.529.0mの貯水量190,000千 m^3 を利用し、最大使用水量266 m^3/s 、最大出力220,000kWの発電を行っている。

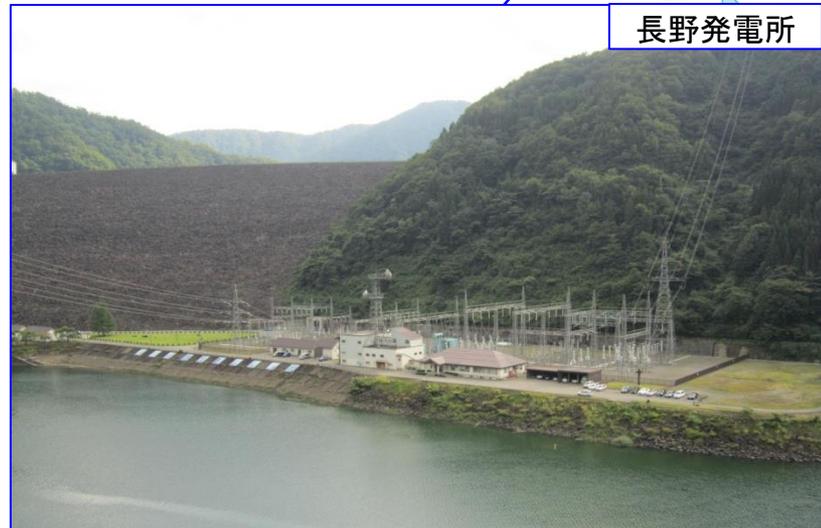
■ 発電所の諸元

項目	長野発電所	湯上発電所
発電所形式	ダム式 (揚水式)	ダム水路式
最大出力	220,000KW	54,000KW
最大使用水量	266.0m ³ /s	53.0m ³ /s
有効落差	97.5m	120.1m
年間発生電力量	356,000MWh	259,000MWh
運転開始	S43.5	S43.5
所管	電源開発(株)	電源開発(株)

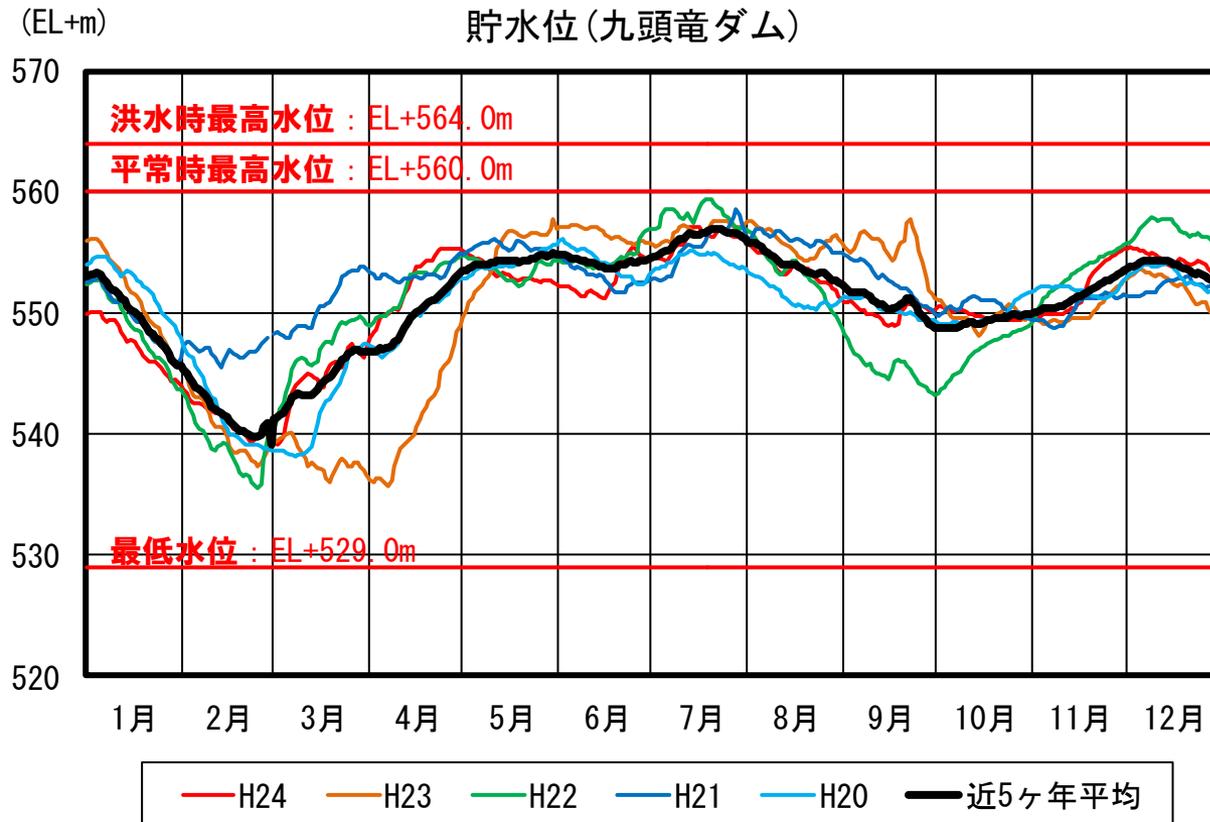
- 九頭竜ダムの貯水位は、2月下旬にEL+540m付近まで低下し、融雪水が流入する3月～4月に貯水位が上昇する。5月～7月は概ねEL+550～560mで推移し、流入量が減少する8月以降は貯水位が低くなり、9月～12月は概ねEL+550～555mで推移し、1月、2月に低下が顕著となる。
