九頭竜ダム 定期報告書(案) 概要版

平成26年3月

近畿地方整備局

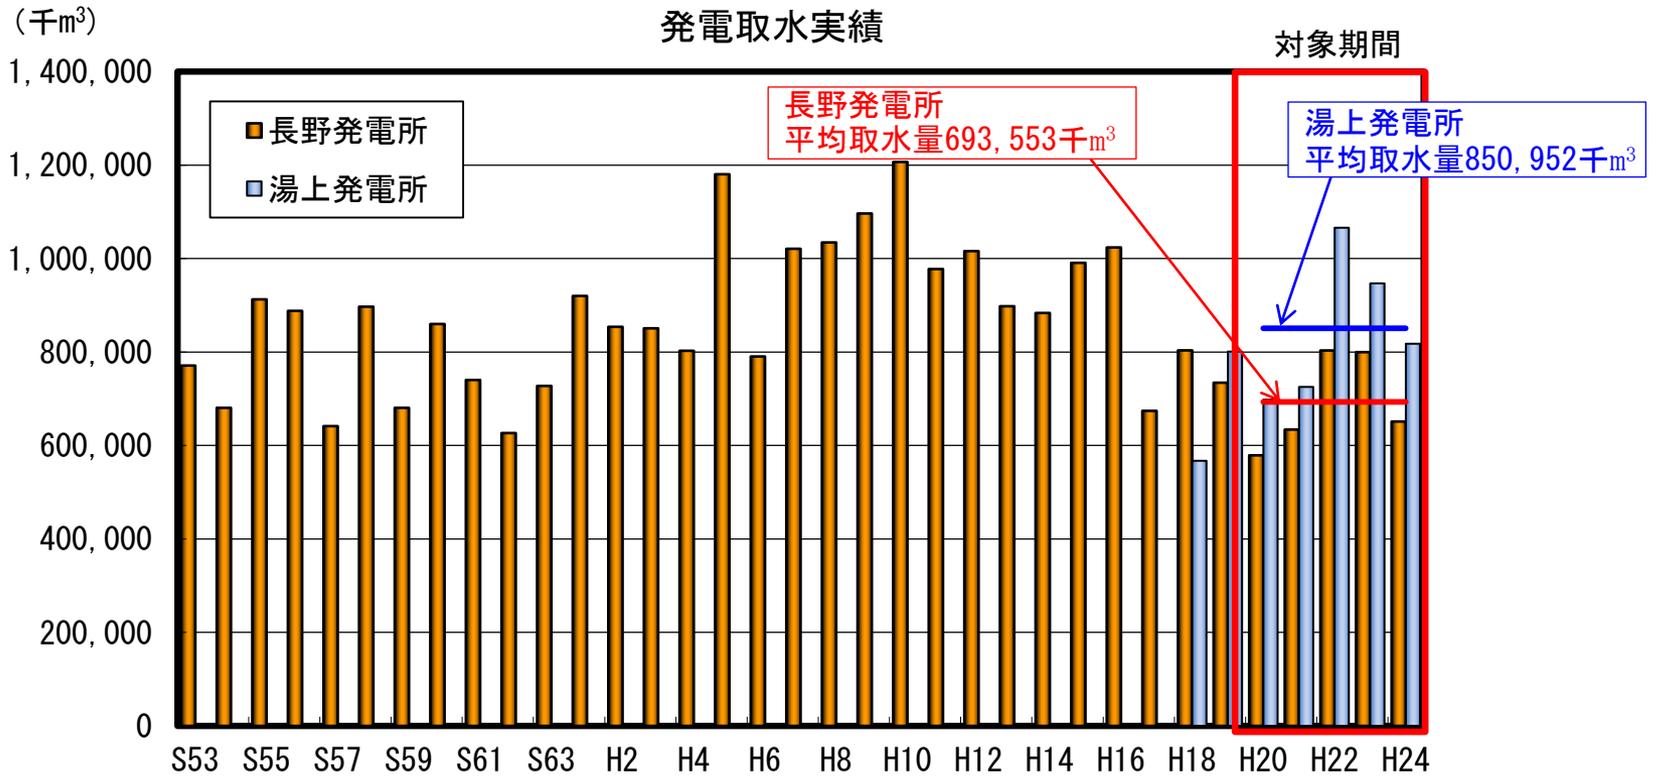
- 近5ヶ年(H20~H24)の平均取水量は、長野発電所が年間約694,000千 m^3 であり、湯上発電所が約851,000千 m^3 である。

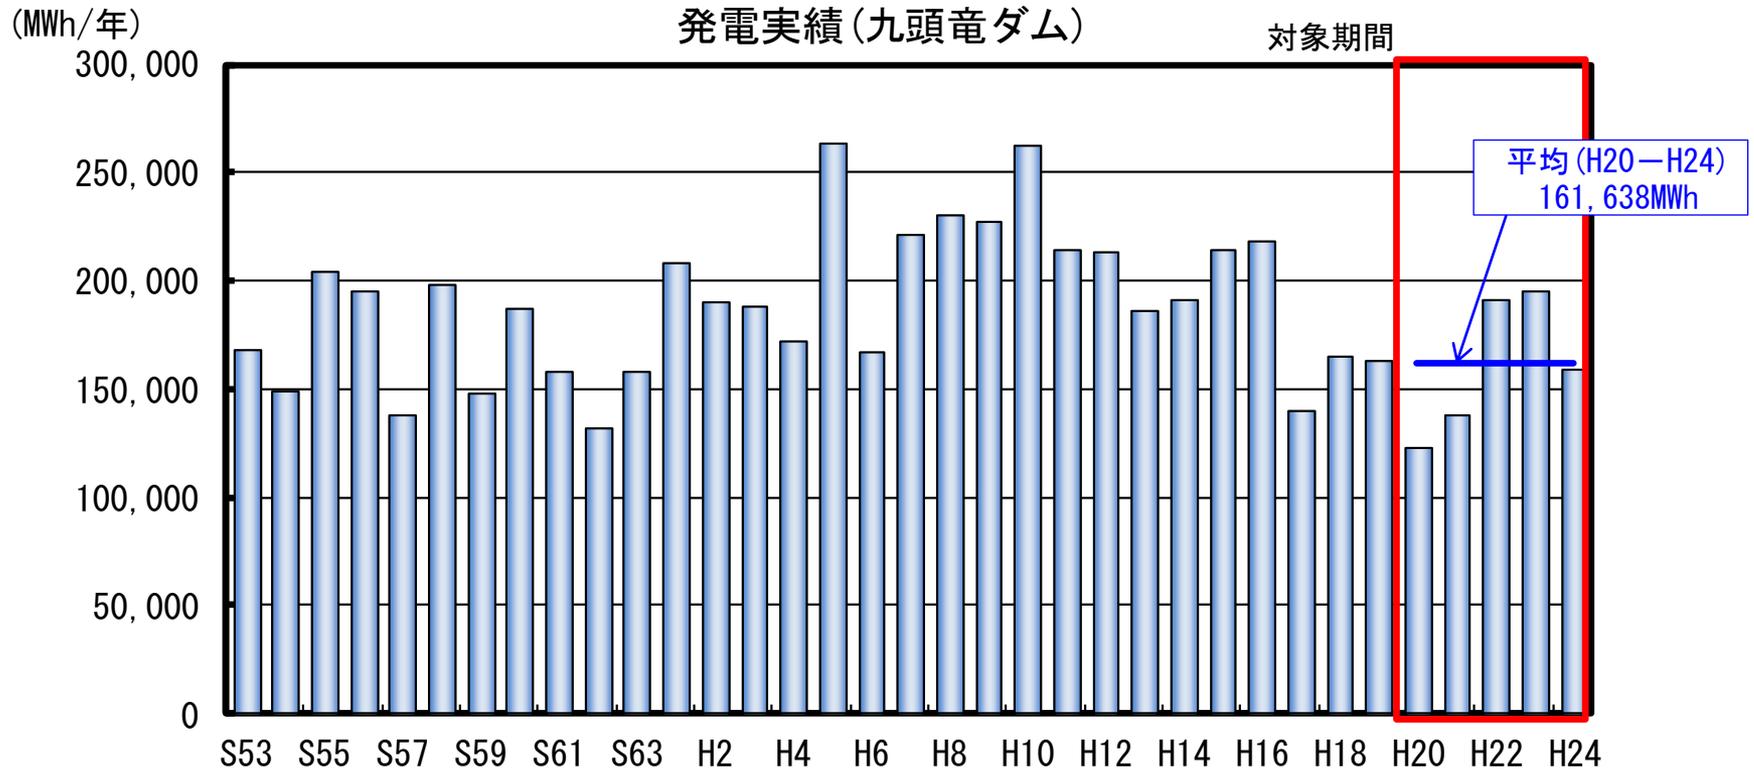
- 長野発電所では、平成20年～24年に、平均約162,000MWh/年の発電を行っている。この発電量は、約36,500世帯※の消費電力に相当している。

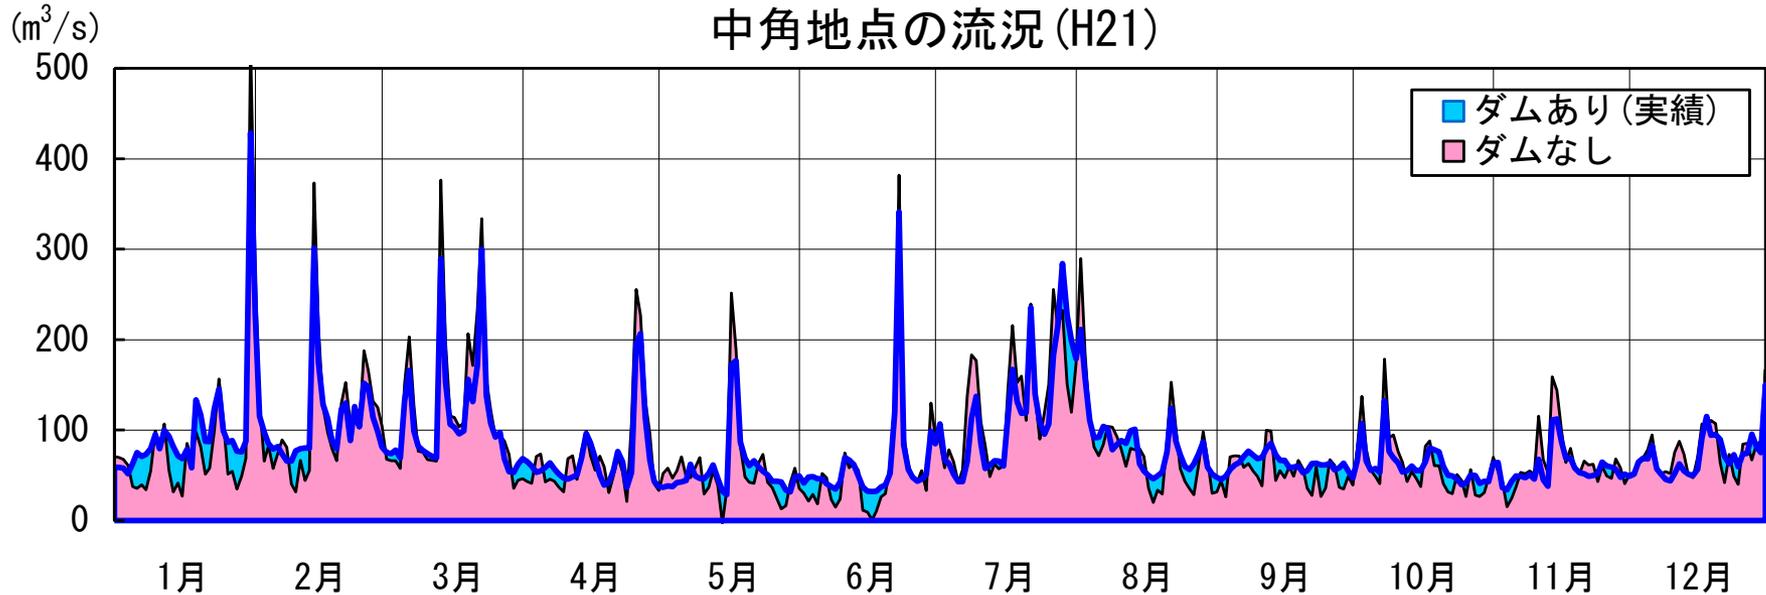
- 水力発電などのために放流される流量により、下流河川では低水時の流量が増加しており、流況改善に寄与している。

※ダムなし流量：実績流量－九頭竜ダム調整流量(放流量－流入量－揚水量)

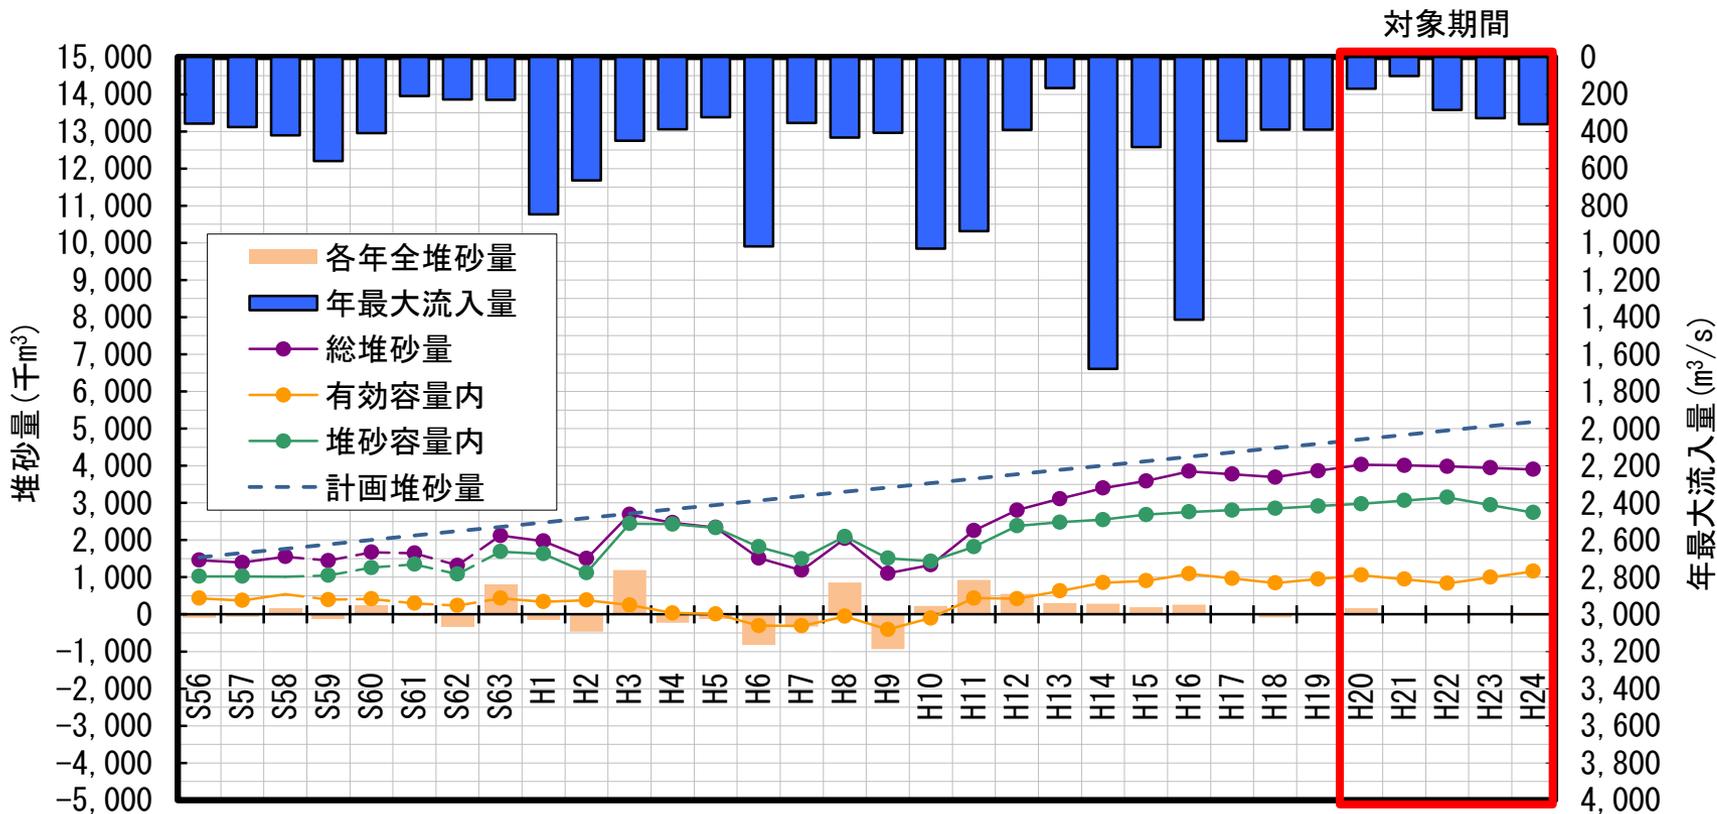
- 昭和43年の管理開始から平成24年まで45年が経過し、総堆砂量は3,900千 m^3 であり、計画堆砂量(11,780千 m^3)に対する堆砂率は33.1%となっている。
- 有効貯水容量の堆砂量は1,159千 m^3 であり、有効貯水容量(223,000千 m^3)の0.5%に相当する。
- 平成20年以降は、堆砂量が概ね横ばいで推移している。

- 平成24年までの九頭竜ダム総堆砂量は 3,900千 m^3 であり、計画堆砂量(11,780千 m^3)に対する堆砂率は33.1%である。
- 有効貯水容量内には1,159千 m^3 堆積しているが、これは有効貯水容量(223,000千 m^3)の0.5%に相当する。

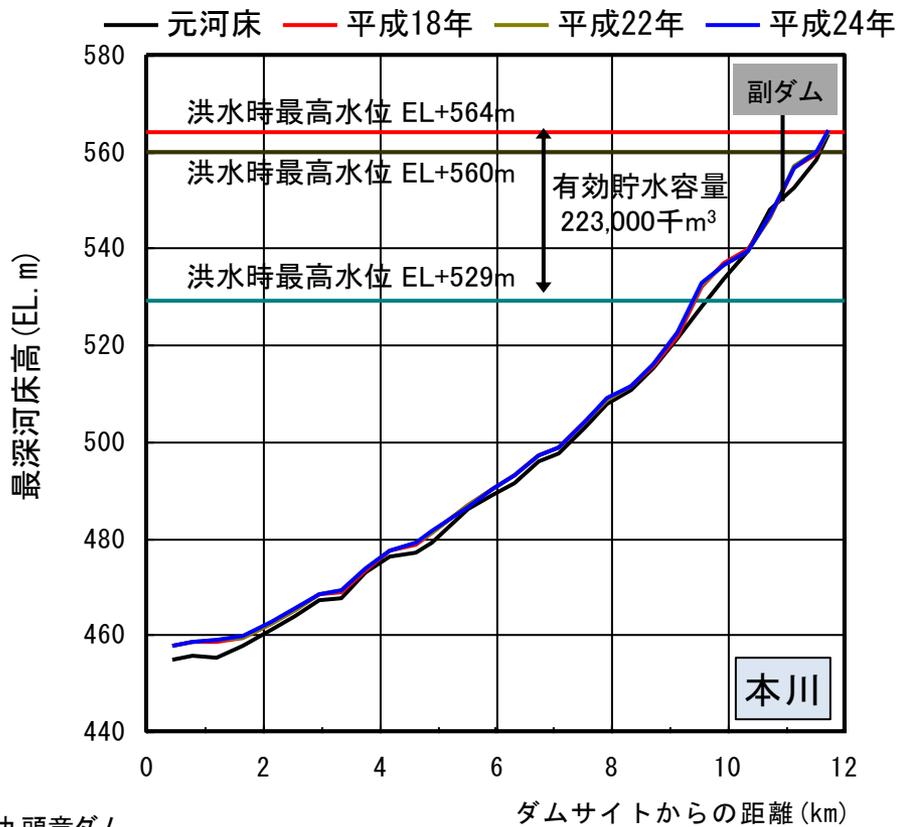
■ 貯水池の縦断形状(最深河床高縦断図)

- 貯水池の縦断形状は、平成18年以降、顕著な変化が見られない。
- 九頭竜ダムの堆砂は、伊勢川、荷暮川などの流入部で部分的に確認することができる。

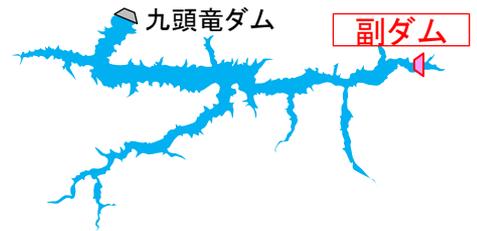
- 九頭竜ダムでは、平成10年度に貯水池上流端(本川流入部)に副ダムを設置している。
- 副ダムでは、完成5年後(H15)時点で副ダム湛水池内で一部堆砂が確認されるが、その後大きな変化はない。
- 平成16年度に維持浚渫が実施されている。

項目	内容
完成年	平成10年度
位置	本川距離標No.26上流

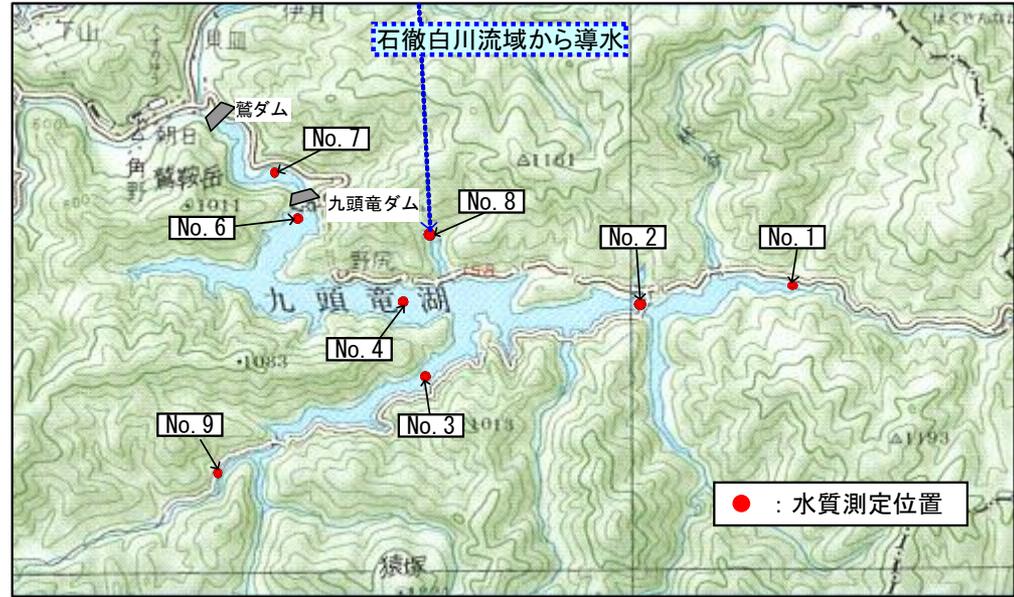
- 定期水質調査は、流入河川3地点、貯水池内4地点、下流河川1地点で実施している。(計8地点)
- 流入河川の水質調査は、九頭竜川(本川)、伊勢川(支川)、石徹白川からの導水地点で実施している。
- 貯水池の水質調査は、本川3地点と伊勢川で実施している。
- 下流河川の水質調査は、鷺ダム貯水池で実施している。

水質調査の概要	
調査地点	流入河川: No.1(ダム流入地点)、No.9(支川流入地点)、No.8(大谷橋付近) 貯水池内: No.2(箱ヶ瀬橋地点)、No.3(ダム湖内)、No.4(ダム湖内)、No.6(ダムサイト) 下流河川: No.7(鷺ダム)
調査項目	生活環境項目、富栄養化項目、健康項目、その他:
調査頻度	生活環境項目及びその他: 月1回(10回: 3月~12月) 健康項目: 下流河川: 年2回、ダム貯水池: 年1回

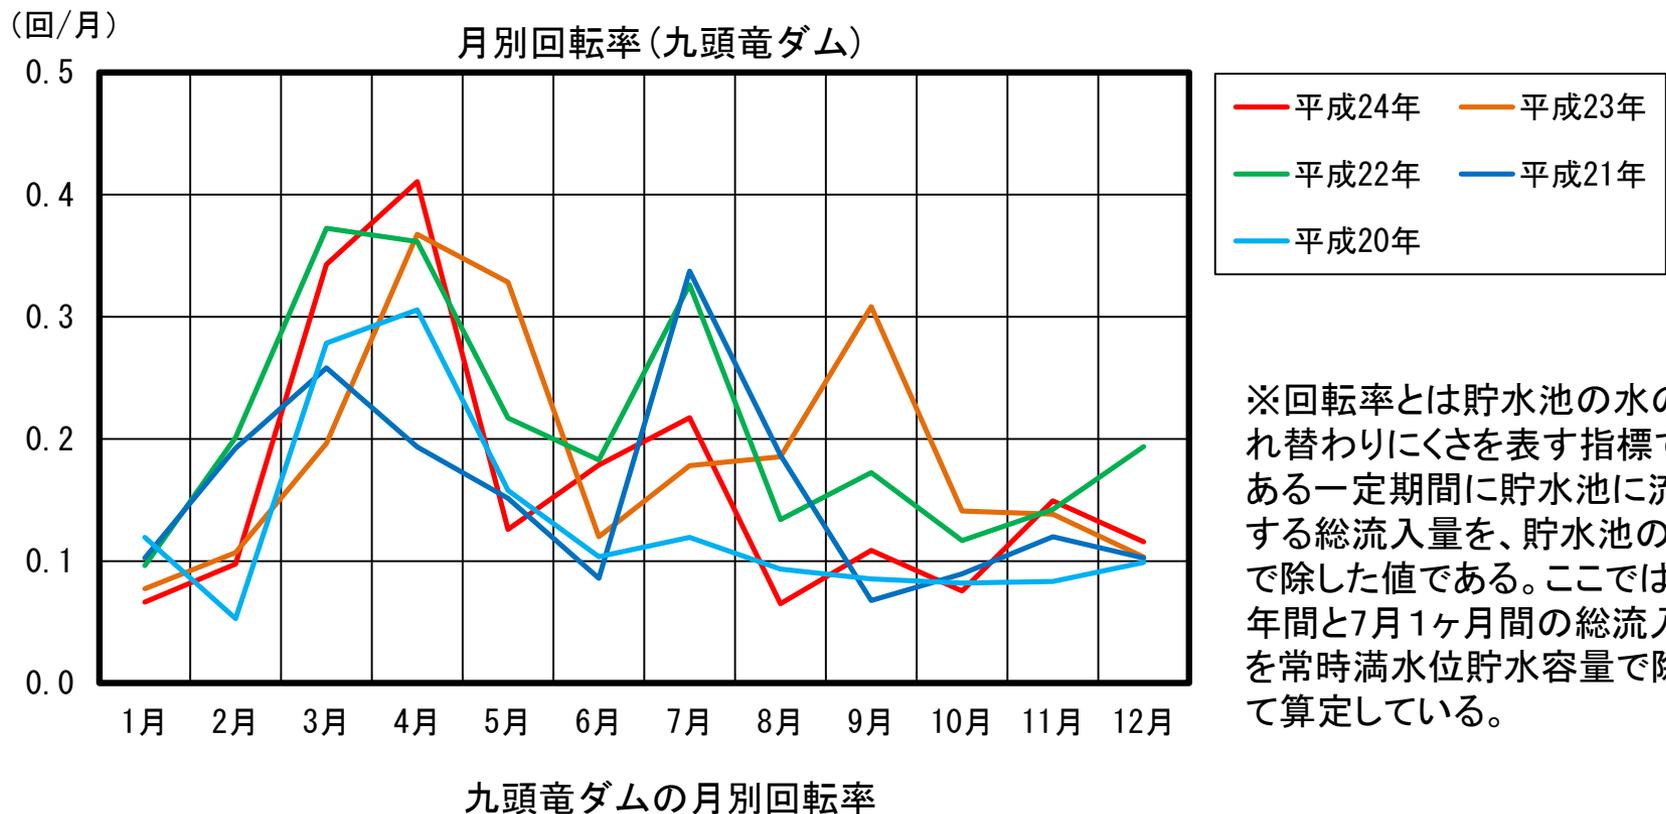
- 九頭竜ダム貯水池の年間回転率は2.0回/年(平成20年～24年平均)であり、7月回転率は0.24回/月(同様)である。
- 月別の回転率は、3月、4月、7月に高くなる傾向がある。3月、4月は融雪水の流入、7月は梅雨等による降雨による流入の影響と考えられる。

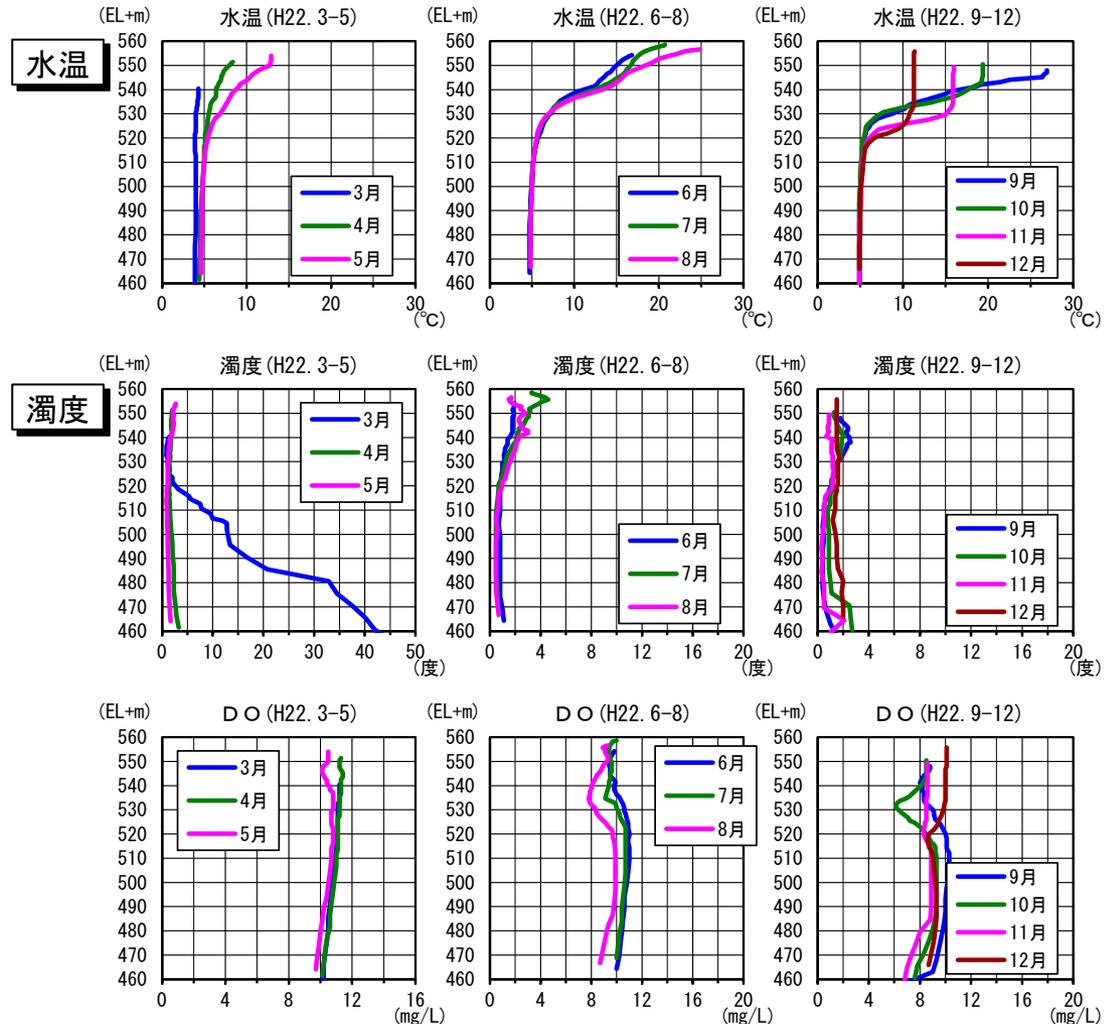
■貯水池水温、水質の鉛直分布 (H22)

- 九頭竜ダム貯水池では、4月頃から表層水温が上昇しはじめ、水温成層が形成されている。8月頃までは水深10～20m付近に躍層が形成されているが、9月以降、徐々に低下し、12月には水深30m付近に躍層を持つ水温成層が形成されている。
- 濁度は3月にEL520mより下層で高くなっているが、それ以外は概ね5度以下となっている。
- DOは年間を通じて下層部でも6mg/L以上となっており、貧酸素化は見られない※。

※平成22年以外では、11月頃に2mg/L程度まで低下する年がある(H23、H24など)。

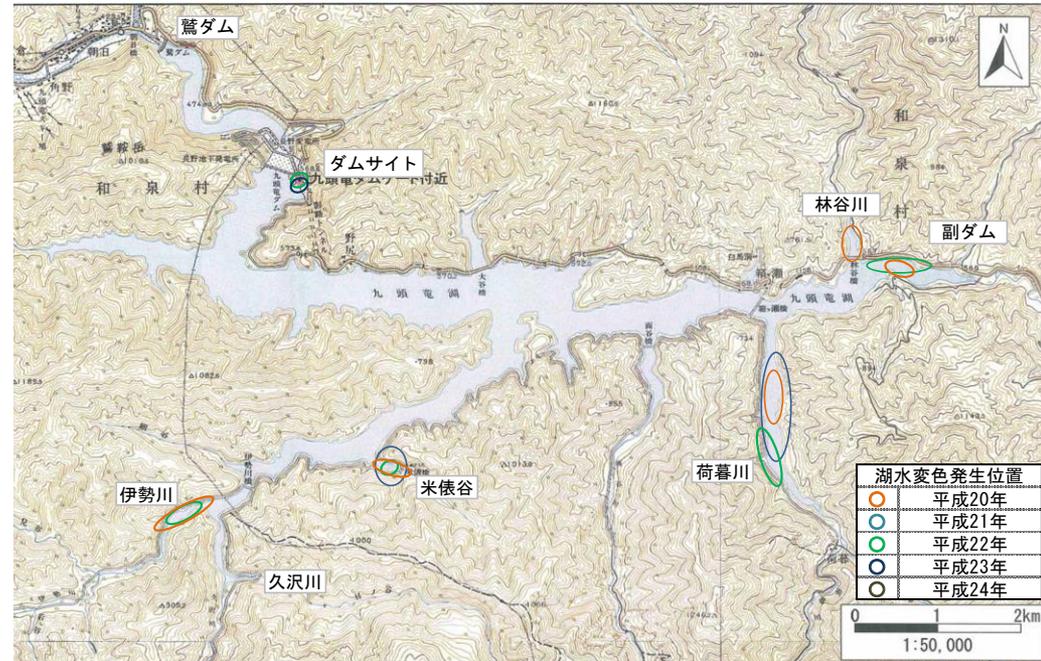
■水質障害(淡水赤潮)の確認位置

※原因藻類は、いずれも鞭毛藻類(ペリディニウム)
平成24年は水質障害の発生が確認されていない

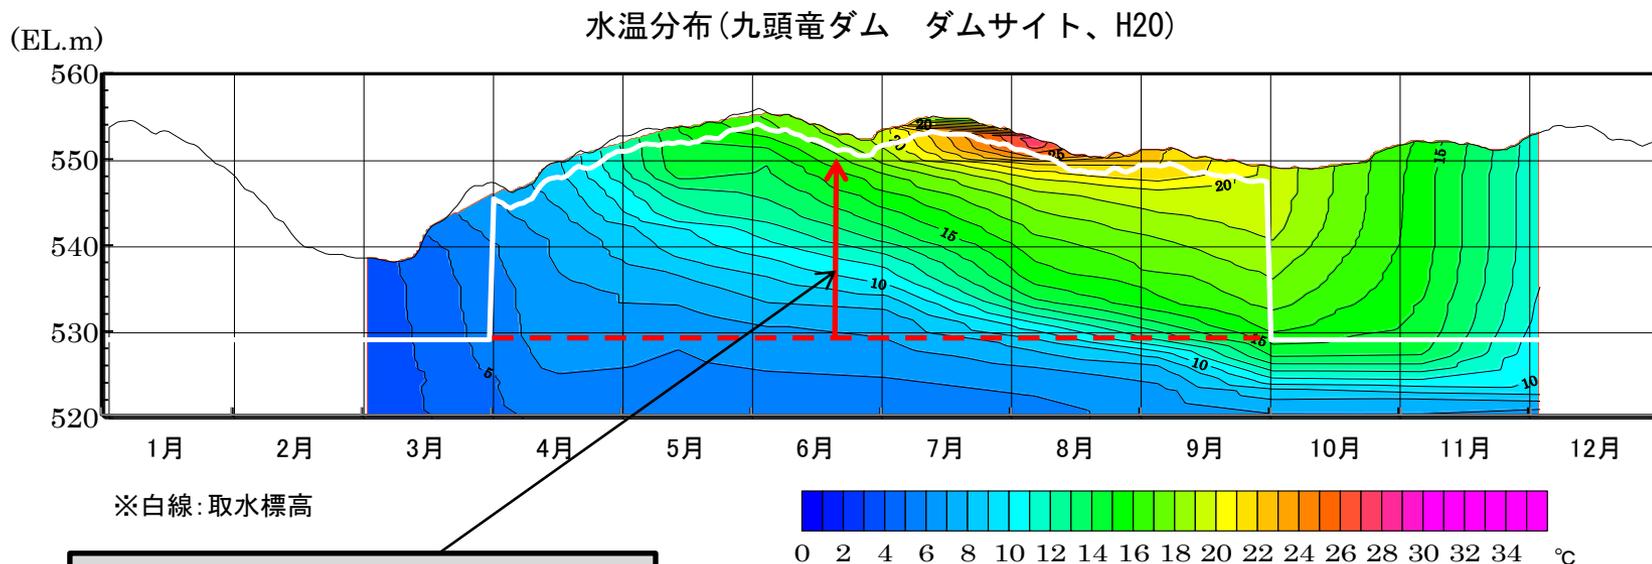
- 九頭竜ダムの発電放流は、敷高EL+529mとするオープン取水運用を行っているが、冷水放流を避けなければならない4月初旬～9月末は、下流への影響に配慮して、表層取水運用を行っている。
- 4月～9月は、表層取水運用とすることで、冷水放流を回避していると考えられる。

4月～9月において表層取水とすることで冷水放流を回避している。

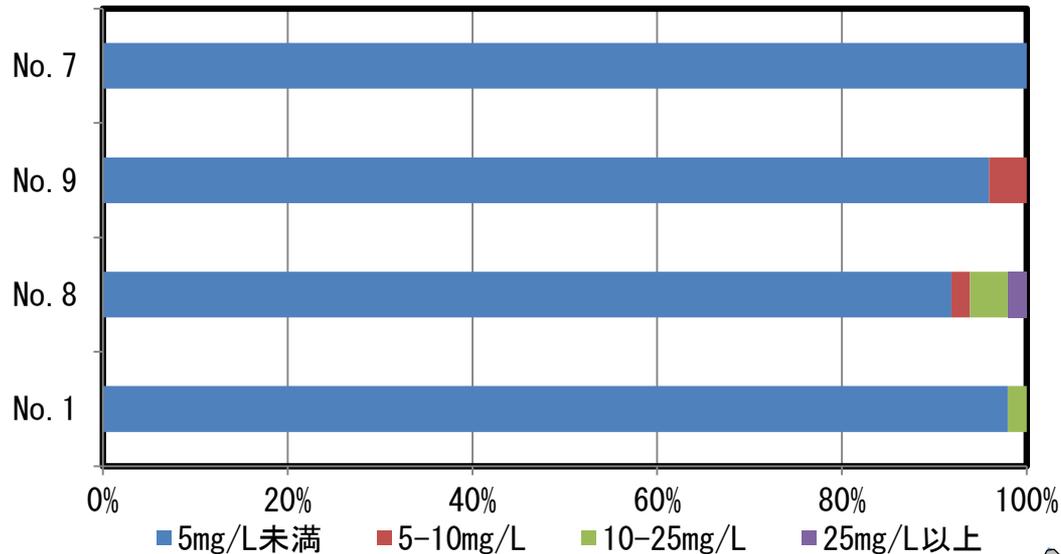
- 近年5ヶ年における流入河川 (No.1、No.8、No.9) のSSは、各地点とも90%以上が5mg/L未満となっており、石徹白川からの導水地点となるNo.8において、一部で25mg/Lを超えるSSが確認されている。これに対し、下流河川 (No.7) のSSは、すべての観測値が5mg/L未満となっており、濁水長期化現象は確認されていない。
