# 紀の川大堰 定期報告書(案) 概要版

平成27年2月16日

近畿地方整備局

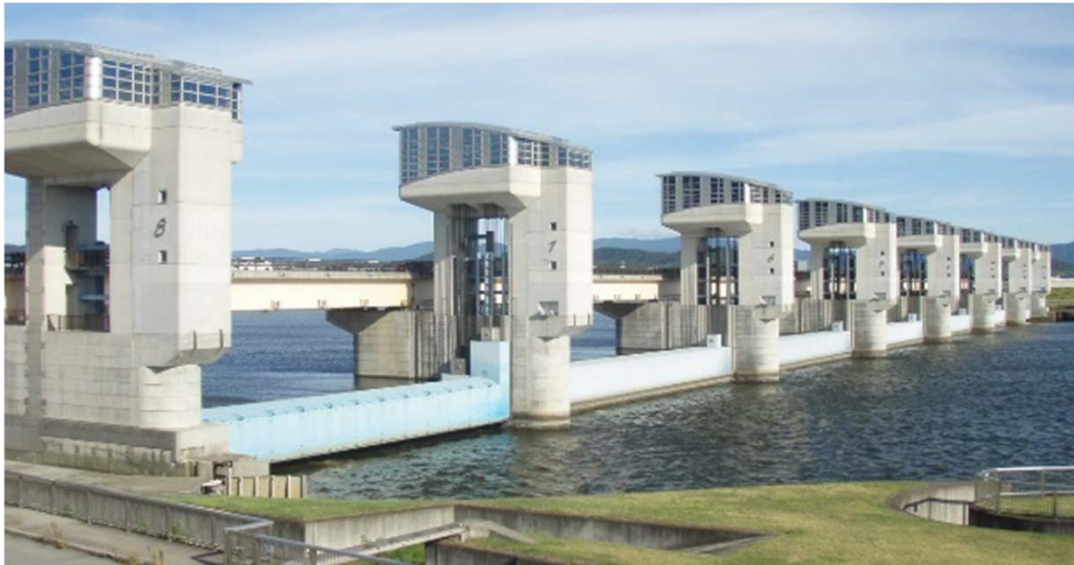
### ■ 諸元

- 位置：和歌山県和歌山市  
（河口より約6.2km）
- 形式：可動堰
- 堰敷高：T.P.-3.00m
- 扉高：7.1m
- 総延長：542m（うち可動部369m）
- 放流設備：主ゲート5門  
流量調節ゲート2門
- 集水面積：1,620km<sup>2</sup>
- 湛水面積：2.4km<sup>2</sup>
- 総貯水容量：290万m<sup>3</sup>
- 有効貯水容量：170万m<sup>3</sup>

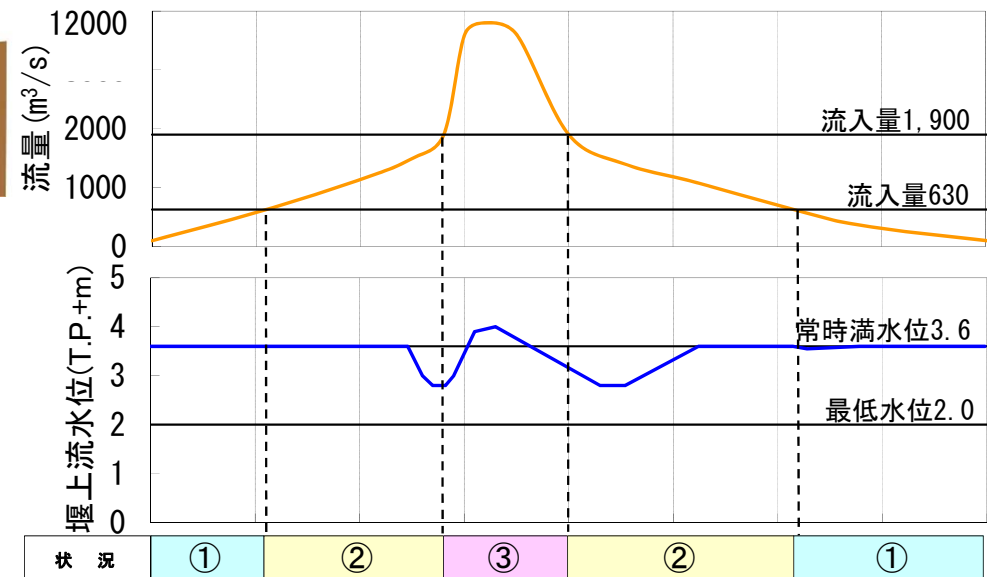
紀の川大堰のゲート操作の概念

- 流入量が $630\text{m}^3/\text{s}$ までの平常時には、流量調節ゲートの上段扉を操作して堰上流水位をT.P.+3.6mに維持。
- 流入量が $630\text{m}^3/\text{s}$ から $1,900\text{m}^3/\text{s}$ 間では、洪水時においても取水可能なように、主ゲート及び流量調節ゲートの下段扉を操作して堰上流水位を規定の水位に維持。
- $1,900\text{m}^3/\text{s}$ を超えた場合は、全開操作を行う。

状況	流入量 ( $\text{m}^3/\text{s}$ )	各ゲートの操作
①	630未満	流量調節ゲートの上段扉を操作
②	630～ 1,900未満	主ゲート及び流量調節ゲートの 下段扉を操作
③	1,900以上	全ゲートを全開

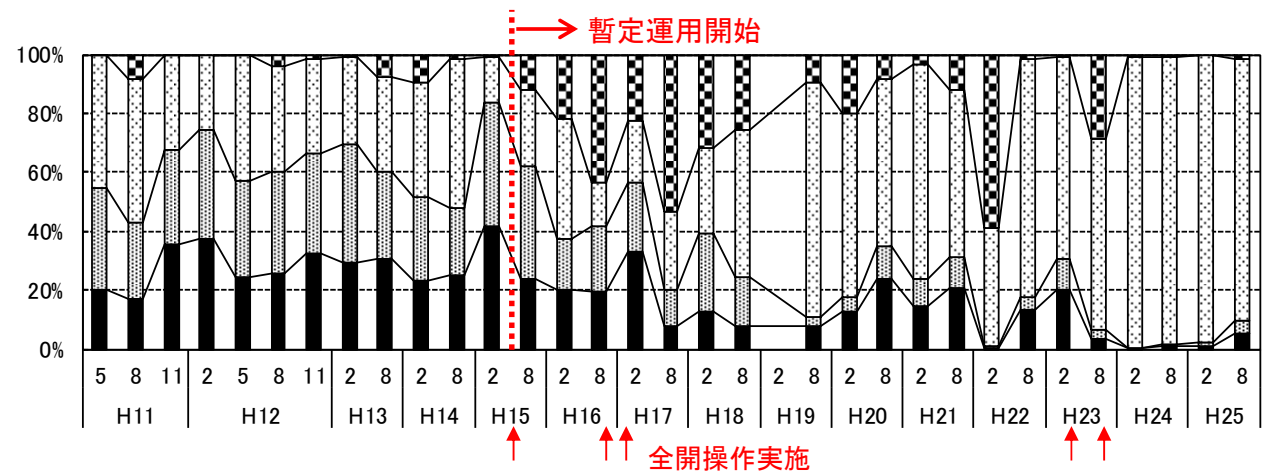
底質粒度組成の経年変化（紀の川大堰下流）

- 大堰下流地点では、暫定運用開始以降には、シルト、粘土等の細粒分が減少し、砂分が大半を占めるようになった。
