## 2. 洪水調節

## 2. 洪水時対応

## 2.2 ダムの試行運用による新たな取り組み

### 2.2.1 猿谷ダムの構造

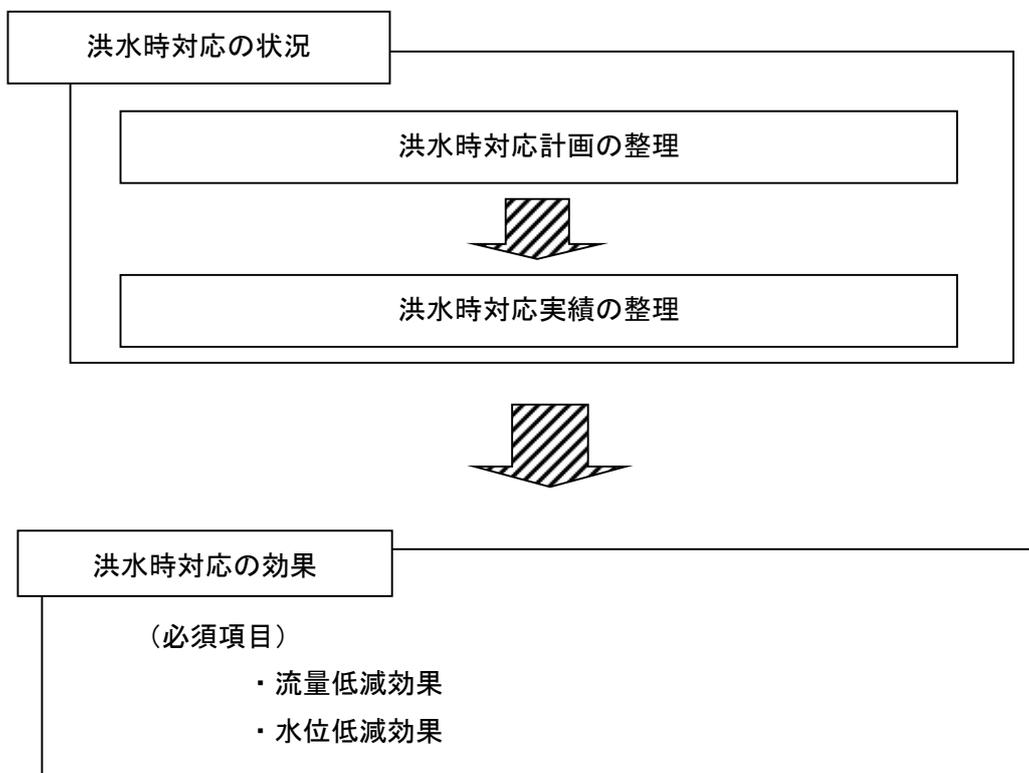
図 2.1.2-1 評価手順

以下の手順で評価を行う。洪水調節の評価手順を図 2.1.2-1 に示す。

洪水時対応計画及び洪水時対応実績について整理する。

(1)で整理した洪水時対応実績について、流量低減効果、水位低減効果の評価を行う。

- 必須項目 : 流量低減効果、水位低減効果
- その他の項目 : 氾濫被害軽減効果、副次効果（流木等の流出抑制効果）

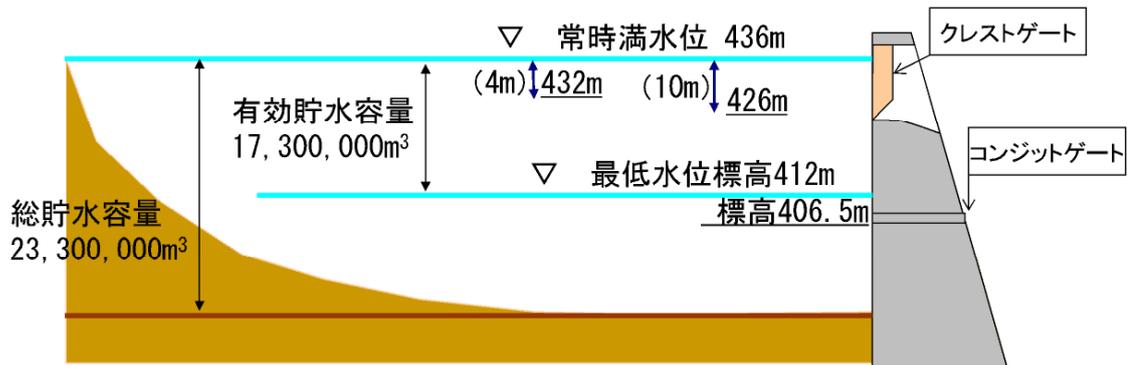
図 2.2.1-1 猿谷ダムの構造

コンジットゲートの放流能力は、最大で  $15\text{m}^3/\text{s}$  である。貯水位が標高 426m 以上あるときクレストゲートからの放流が可能となる。

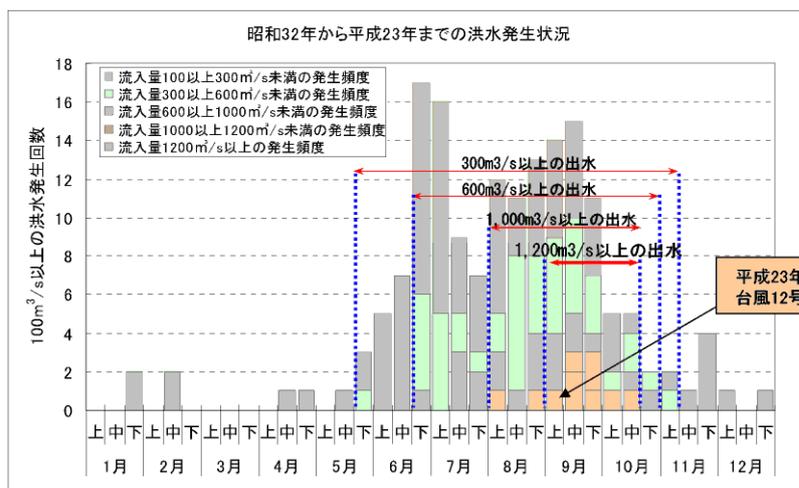
図 2.2.2-1 昭和 32 年以降の洪水発生状況

昭和 32 年の猿谷ダム完成後、平成 23 年までの間で 11 洪水が洪水量  $1,000\text{m}^3/\text{s}$  を超え、いずれも出水期 (6/15~10/31) に発生している。その中でも、主要な洪水 ( $1,200\text{m}^3/\text{s}$  以上) は、すべて、9 月上旬から 10 月中旬に発生している。

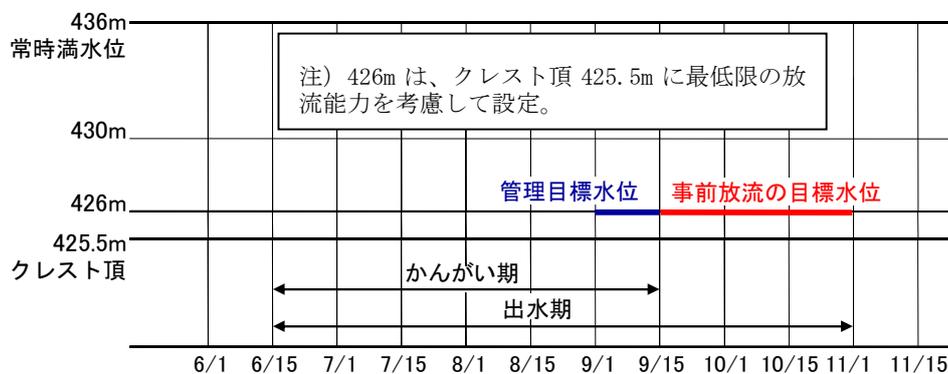
図 2.2.3-1 事前放流操作における目標水位

9月1日から9月15日の間については、426mを管理目標水位として運用することで空き容量を確保する。なお、8月においては、9月1日に426mに擦り付けるため、水位低下を図るように運用する。

9月16日から10月31日の間については、洪水量 $1,000\text{m}^3/\text{s}$ を超える洪水が予想される場合、426mを目標に事前放流を行うことで、空き容量を確保する。

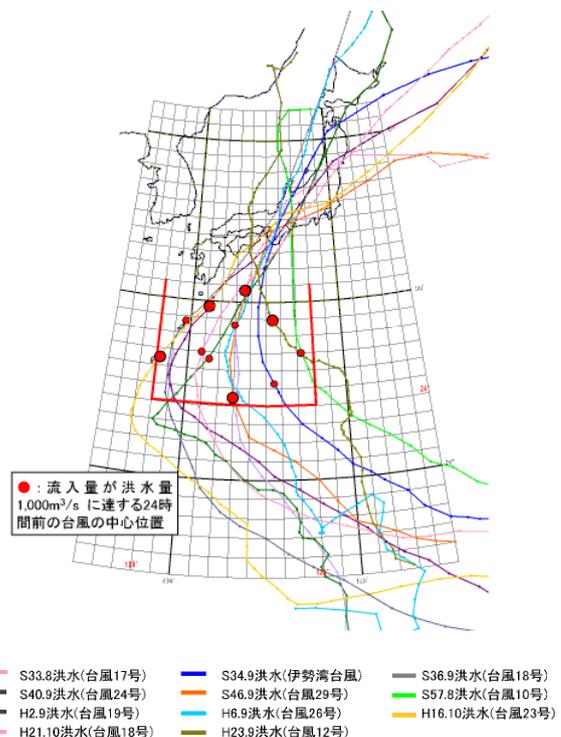
図 2.2.3-2 既往洪水での台風経路  
(流入量が洪水量  $1,000\text{m}^3/\text{s}$  以上)

気象庁 MSM 数値予報モデルの予測雨量<sup>\*</sup>と実績雨量による一連の雨量の 9 時間累積雨量が 130mm を超え、かつ、台風が中心が、東経 128 度から 138 度の間で北緯 24 度以北に達し、さらに猿谷ダムに接近が予想されるときには、標高 426m までの空き容量を確保出来るよう、事前放流の実施などの対応を実施する。

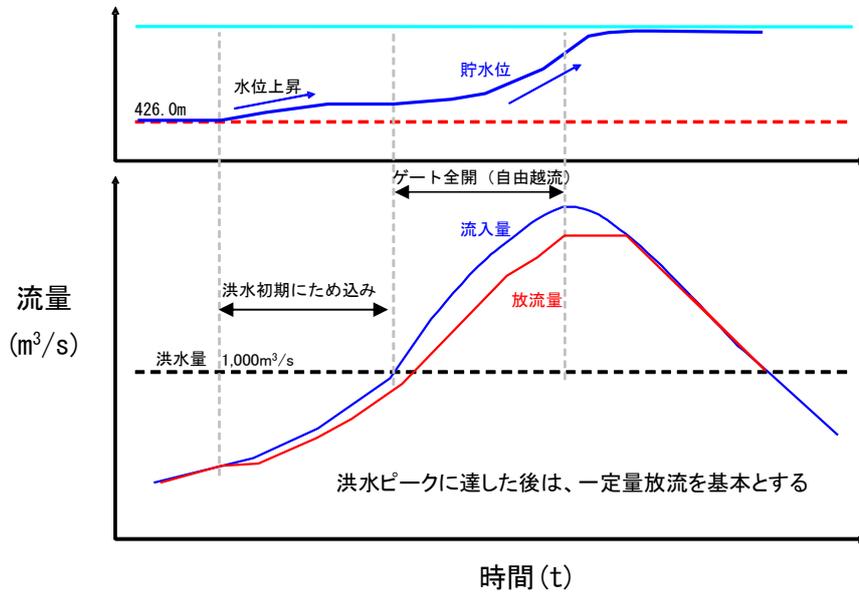
図 2. 2. 3-3 猿谷ダムの試行運用での操作

洪水時（流入量が  $1,000\text{m}^3/\text{s}$  以上の時）には Crest Gate 全開による自由越流（フリーフロー）により放流量の低減を行う。

全開放流後、流入量がピークに達した後は残容量を確認の上、ピーク流入量時点の放流量による一定量放流を行う。

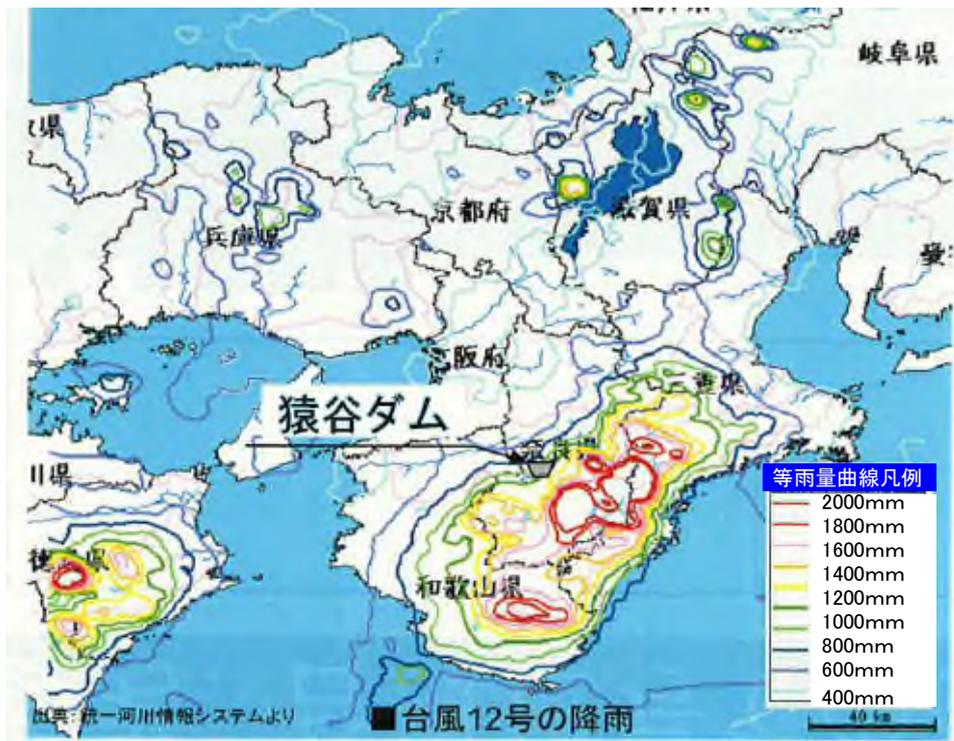
図 2.3.1-2 降雨状況 (平成 23 年台風 12 号)

注) 路線上の○印は傍に記した日の 9 時、●印は 21 時の位置を示す。

また、経路の実線は台風、破線は熱帯低気圧または温帯低気圧の期間を示す。

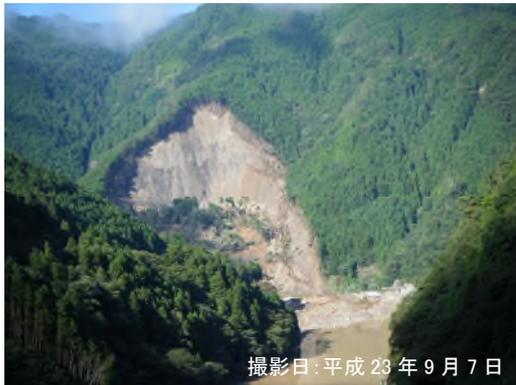
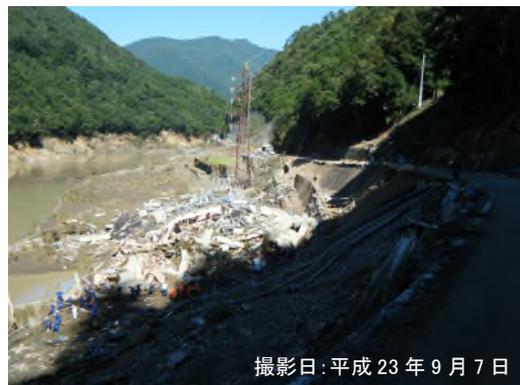
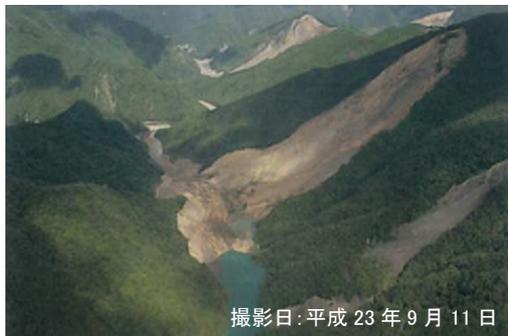
図 2.3.1-3 平成 23 年台風 12 号の被害状況

◆宇井地区の地すべり  
 台風 12 号の豪雨により宇井地区の山腹が崩壊。山腹崩壊により熊野川が河道閉塞し、それにより、上流の宇井地区が水没した。

また、図 2.3.1-1 に台風 12 号による、宇井地区、長殿発電所、赤谷地区の被害状況を示す。

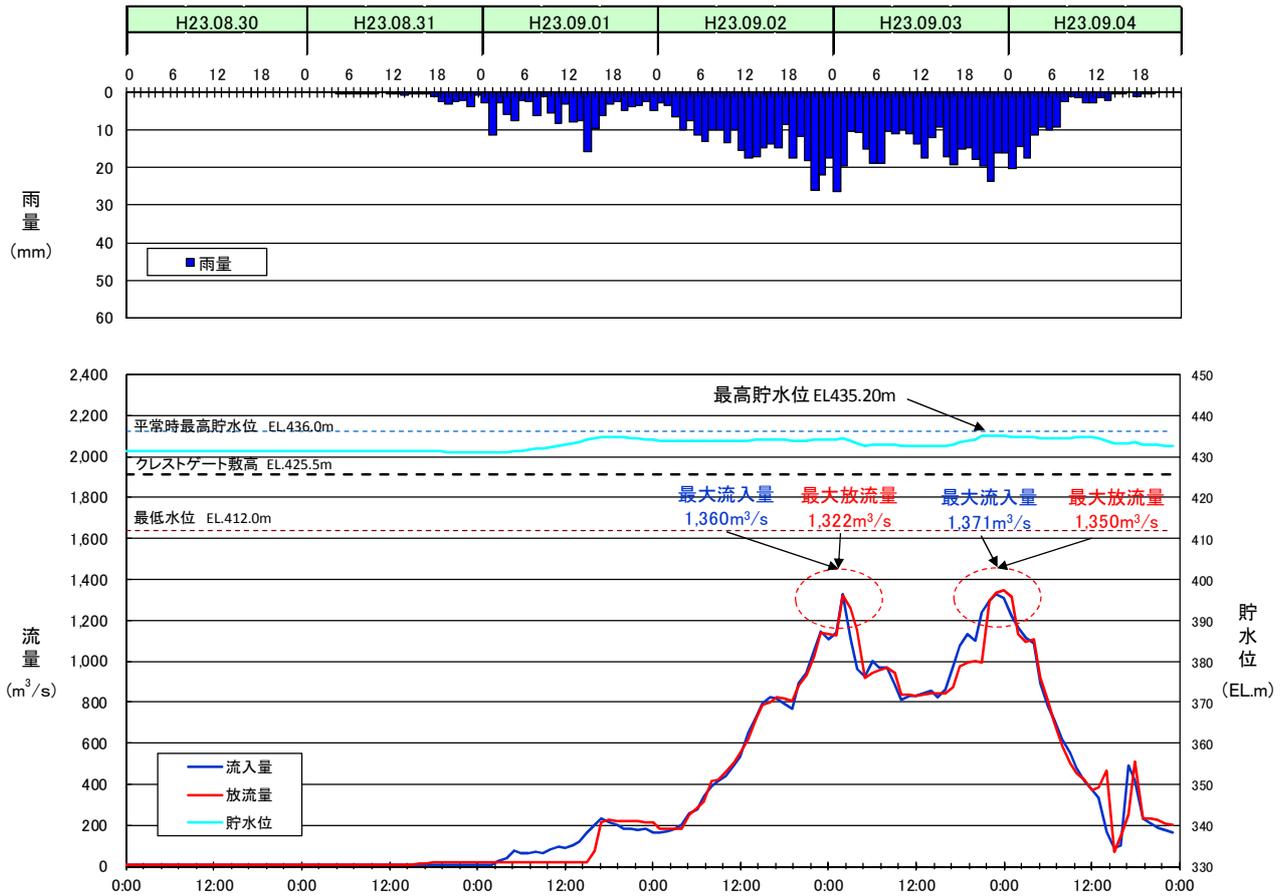
図 2.3.1-4 猿谷ダム放流量実績 (平成 23 年台風 12 号)

この台風での猿谷ダムの放流量実績値は、9 月 3 日で最大流入量 1,360  $\text{m}^3/\text{s}$  に対して最大放流量 1,322  $\text{m}^3/\text{s}$ 、9 月 4 日で最大流入量 1,371  $\text{m}^3/\text{s}$  に対して最大放流量 1,350  $\text{m}^3/\text{s}$  であった。

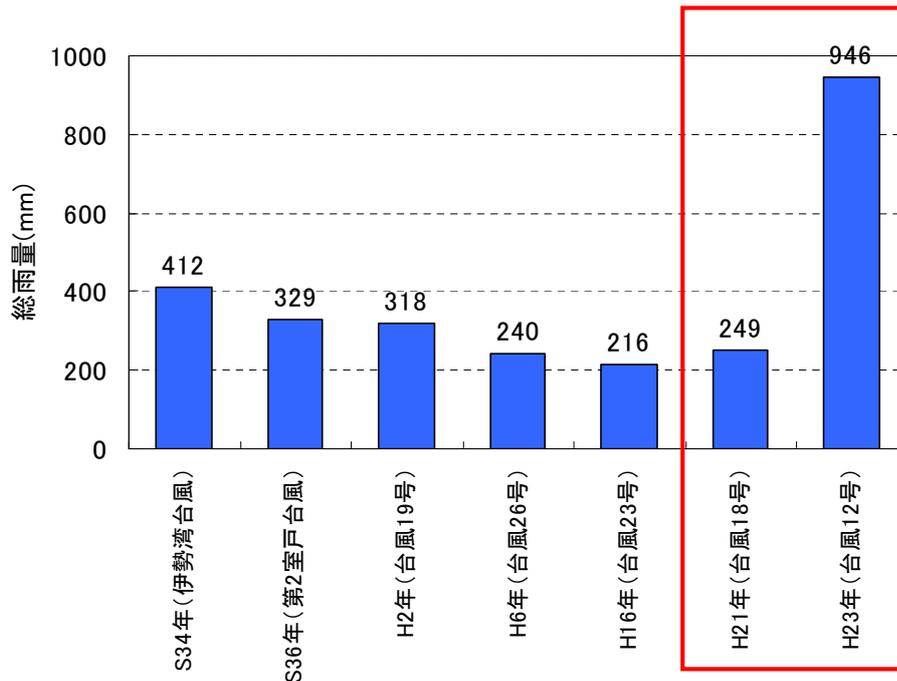
図 2.3.1-5 過去の大規模出水との比較 (総雨量)

台風12号は大型で、動きが遅く大雨をもたらした。猿谷ダム流域平均雨量は約950mmとなり、記録的な大雨となった。この時の総雨量を過去の大規模出水と比較すると、過去最大流入量を記録した昭和34年9月の伊勢湾台風の総雨量412mmの約2.3倍の雨量であった(図2.3.1-5)。

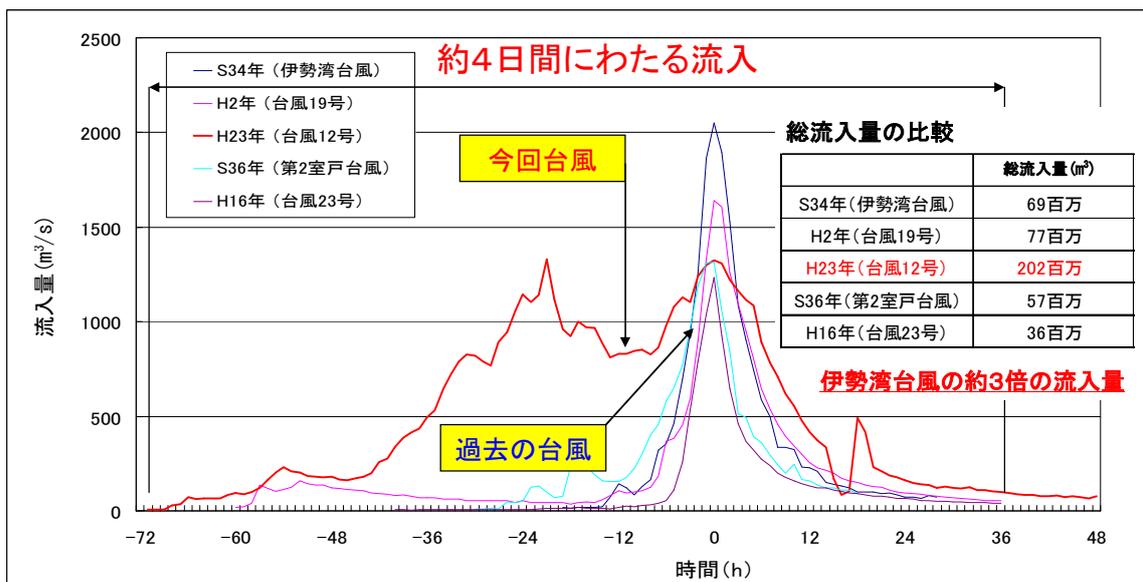
図 2.3.1-6 過去の大規模出水との比較 (総流入量)

また、過去の出水が比較的短時間の降雨、短時間の洪水であったことに対し、台風12号による出水は長時間の降雨、長時間の洪水という点が特徴的で、1000m<sup>3</sup>/s以上の二山流入は今回が初めてであった(図2.3.1-6)。

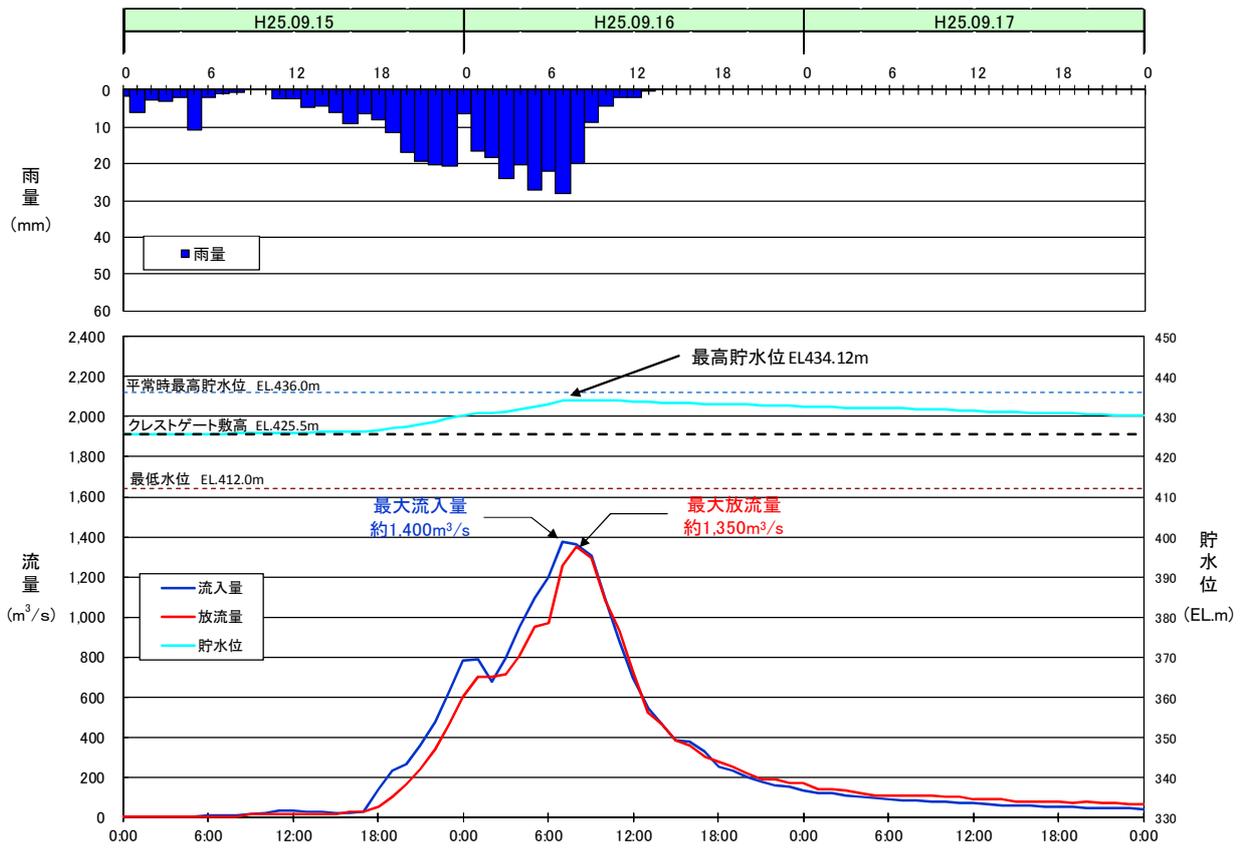
図 2.3.1-9 猿谷ダム放流量実績 (平成 25 年 9 月台風 18 号)

この台風での猿谷ダムの放流量実績値は、最大流入量  $1,403\text{m}^3/\text{s}$  に対し、最大放流量を  $1,348\text{m}^3/\text{s}$  に減量する操作を実施した。また、貯水位の標高は最高 434.12m であった。

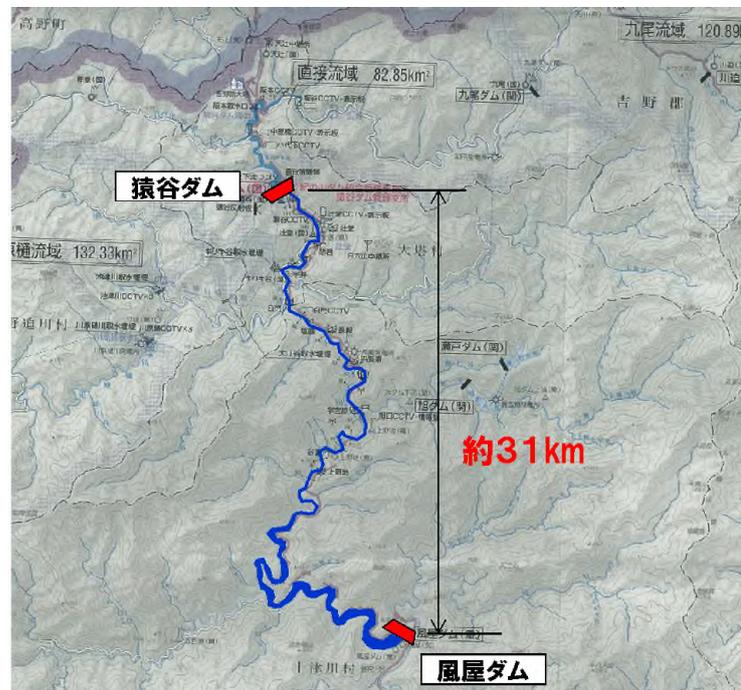
図 2.4.1-1 猿谷ダムと風屋ダムとの位置関係

ただし、猿谷ダムの下流には、風屋ダム（電源開発（株）管理）が存在するため、熊野川基準地点への効果は実施しない。

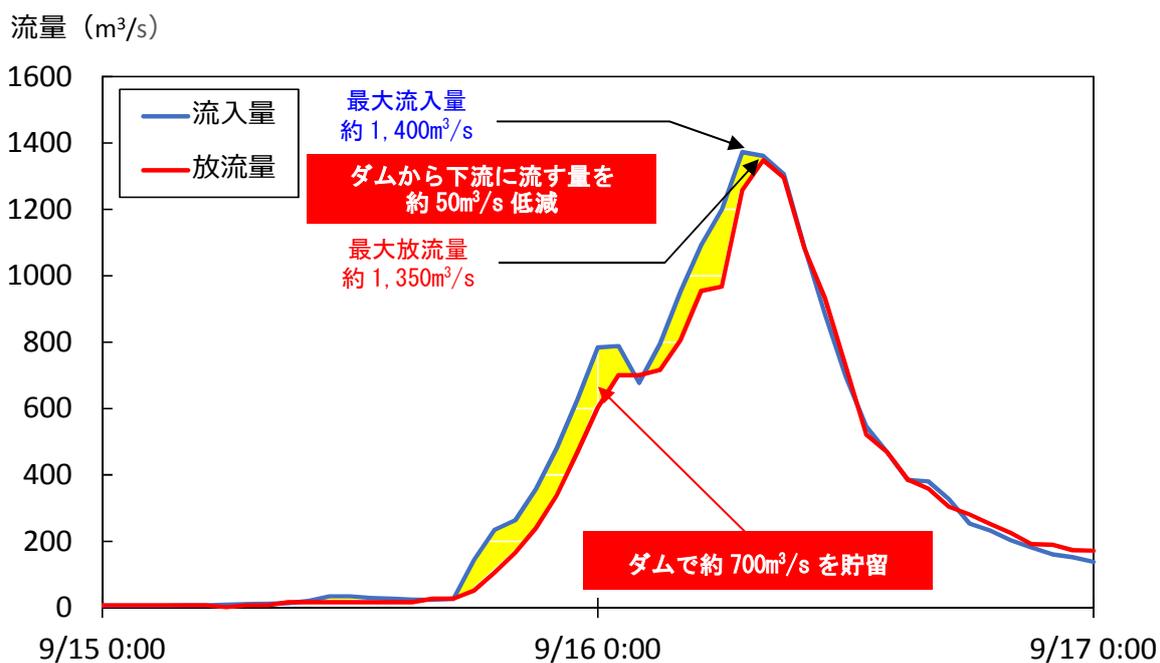
図 2.4.1-2 猿谷ダム放流実績（平成 25 年 9 月台風 18 号）

猿谷ダム上流域では、9 月 14 日から 16 日にかけて、流域平均の総雨量が 361mm、時間最大雨量が 59mm（天辻雨量観測所）となり、ダムへの最大流入量が近年最大の 1,403m<sup>3</sup>/s に達した。

この出水に対して、猿谷ダムでは、ダムへ流入してきた約 700 万 m<sup>3</sup> の洪水をダムへ貯留した。流入量がピークに達した以降は、残容量を確認の上、ピーク流入量時点の放流量による一定量放流を行い約 50m<sup>3</sup>/s 放流量を低減させた。

放流量実績値は、平成 25 年 9 月の台風 18 号で、最大流入量約 1,400m<sup>3</sup>/s に対して最大放流量約 1,350m<sup>3</sup>/s であった。

この時はあらかじめ確保した空き容量を活用することによって、ダムへ流入してきた約 700 万 m<sup>3</sup> の洪水をダムへ貯留した。

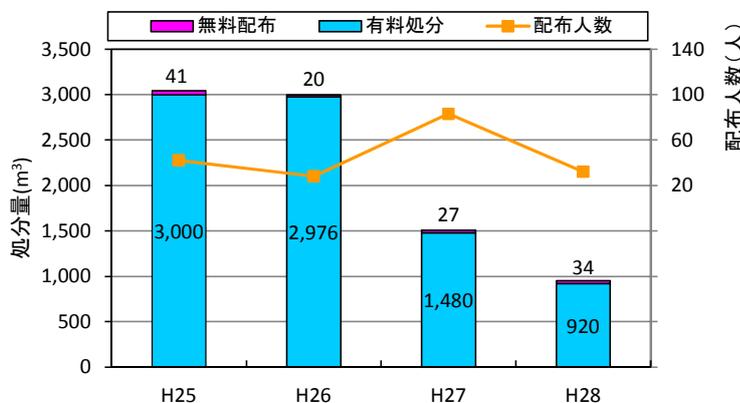
図 2.4.2-1 流木処理方法の内訳

猿谷ダムでは、平成 25 年度から、台風や大雨により大量に流れ込んでせき止められた流木について、処理コスト縮減・資源の有効活用の観点から必要とされる地域の方々に無料配布を行っている。

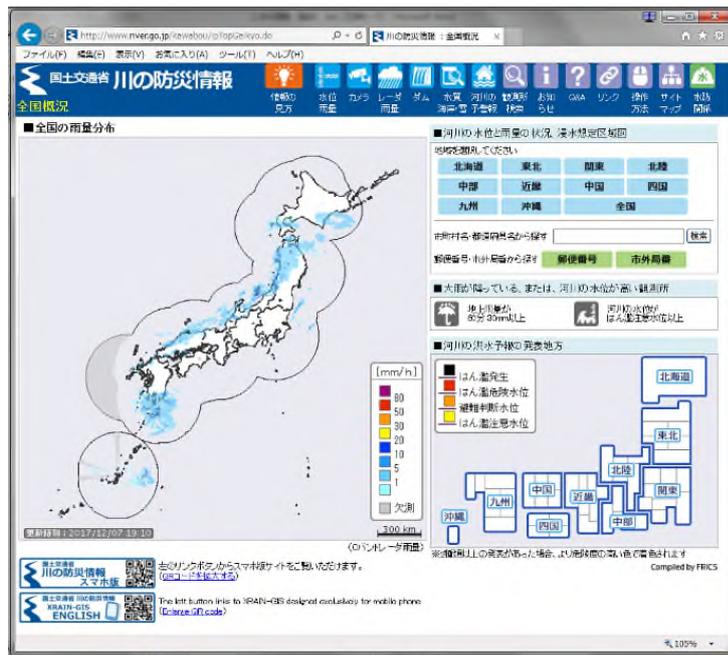
図 2.5.1-1 国土交通省 川の防災情報ホームページ概要

- ①レーダ雨量
- ②テレメータ（雨量・水位・水質）
- ③ダム情報（流域雨量・全流入量・全放流量・貯水位・現貯水量・貯水率）
- ④ダム放流通知

- ・ ケーブルテレビを経由したダム流域の降雨量や貯水位、流入・放流量等の情報発信
- ・ 情報板（放流量表示型）・回転灯を利用した情報発信
- ・ 事務所ホームページにより、ダムの貯水位・放流量・流入量の情報提供

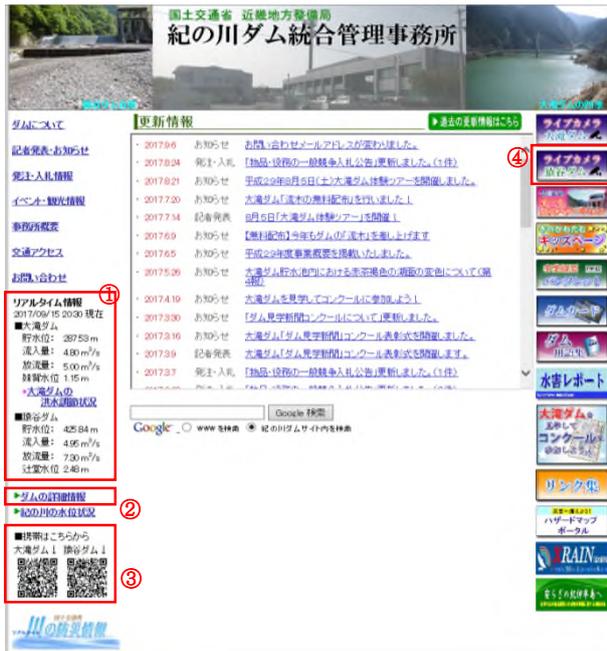
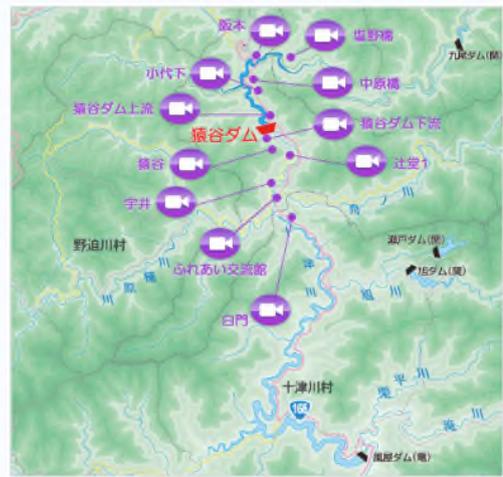
図 2.5.1-2 紀の川ダム統合管理事務所ホームページによる情報発信

- ①リアルタイム情報を新たに追加
- ②「川の防災情報」のダム情報にリンク
- ③「川の防災情報」のダム情報にリンク  
(携帯版)
- ④ライブカメラの映像を新たに追加

防災情報発信の改善に関する取り組みとして、事務所HPにライブカメラ映像を追加する等、情報の発信、共有に努めている。
